**Rapport**  
**Bomen Effect Analyse**  
**Project Don Bosco kerk**  
**Mimosaplein te Eindhoven**

Opdrachtgever : Accent Adviseurs  
t.a.v. dhr. F. Hamans  
Luchthavenweg 13E  
5657 EA EINDHOVEN

Kenmerk : 03P1800808  
Datum rapport : 5 februari 2019  
Gezien door : Michel de Groot (*European Tree Technician*)

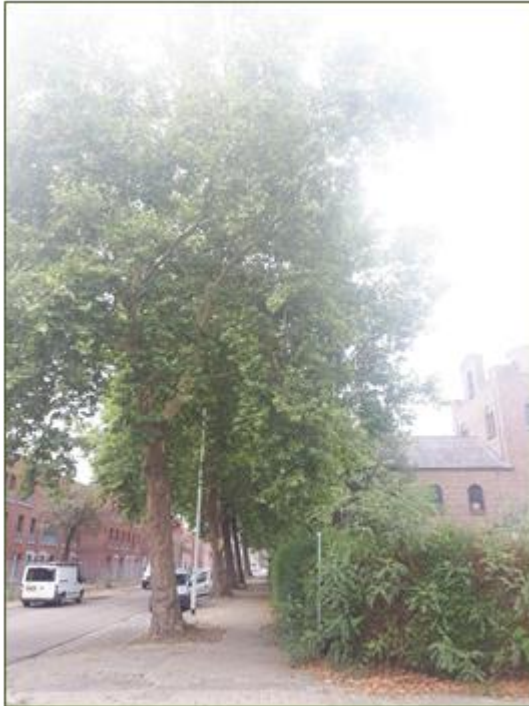
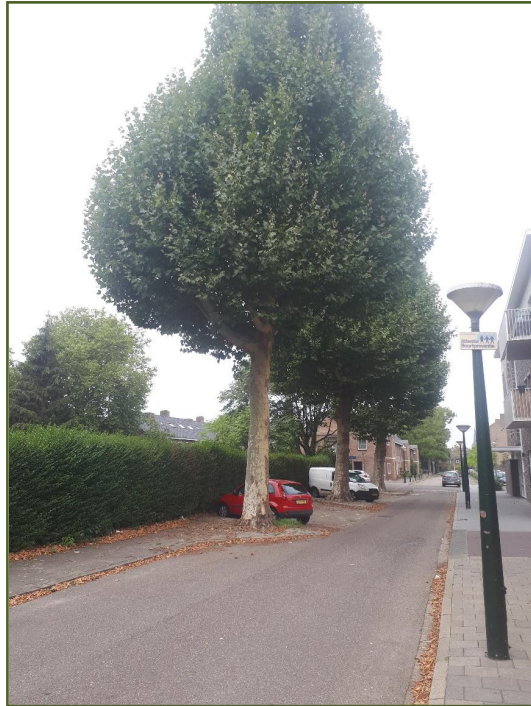
*Afbeelding 3:* Situatie ter hoogte van de Korianderstraat (links) en de Gentiaanweg (rechts).

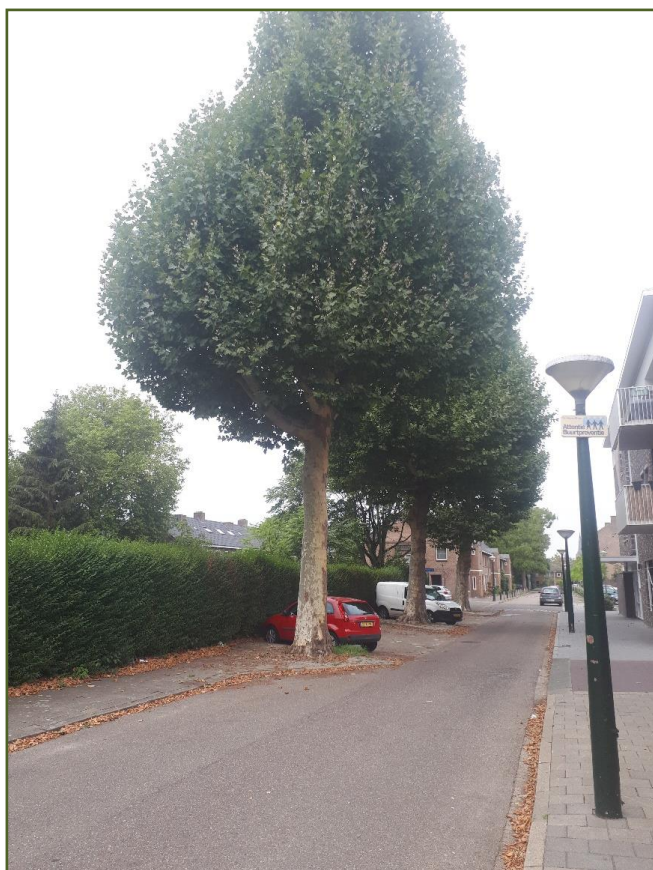
Op basis van de visuele beoordeling van stamvoet, stam en kroon is alleen bij boom 1 een gebrek in de kroon waargenomen. Het betreft afgestorven takken met een diameter van > 4 cm. Boom 9, 10 en 11 zijn in het verleden gekandelaberde.

*Afbeelding 4:* Gekandelaberde bomen 9, 10 en 11

Boom 9 t/m 11 zijn reeds gekandelaberde bomen. De bebouwing komt op ca. 6,75 meter uit hart boom. De kroon hangt momenteel exact boven de erfgrans. Advies om de bomen voor aanvang van de werkzaamheden opnieuw te kandelabereren. Op deze manier wordt de meeste vrije bovengrondse ruimte vrij gemaakt. Daarnaast dient een kandelaber actie cyclisch te gebeuren. Deze cyclus dus afstemmen op moment van bouw.

Boom 9 t/m 11 dienen voorafgaand aan de werkzaamheden gekandelaberd te worden door gecertificeerde boomverzorgers (ETW). Dit om eventuele schade aan kroondelen, door bewegend materieel te voorkomen. Kandelaberen dient te gebeuren in de periode november tot april.

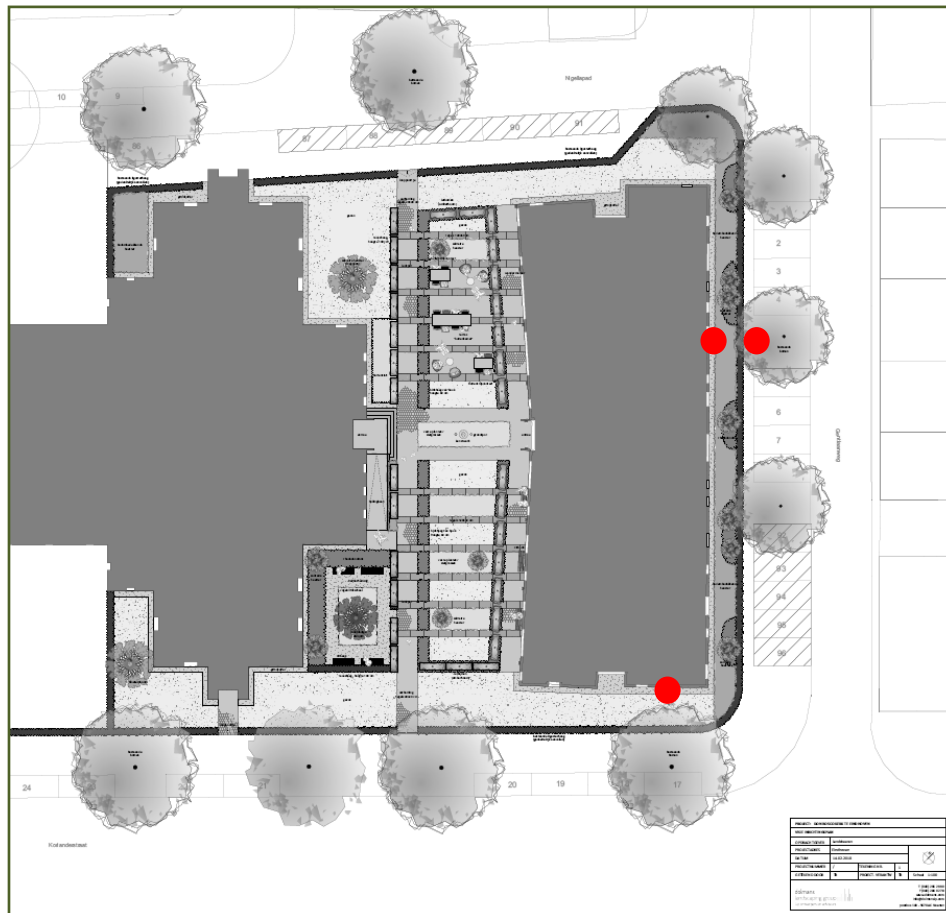
**Afbeelding 5:** Locaties / knelpunten groeiplaatsonderzoek

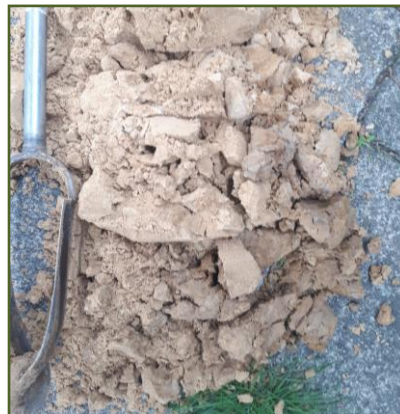
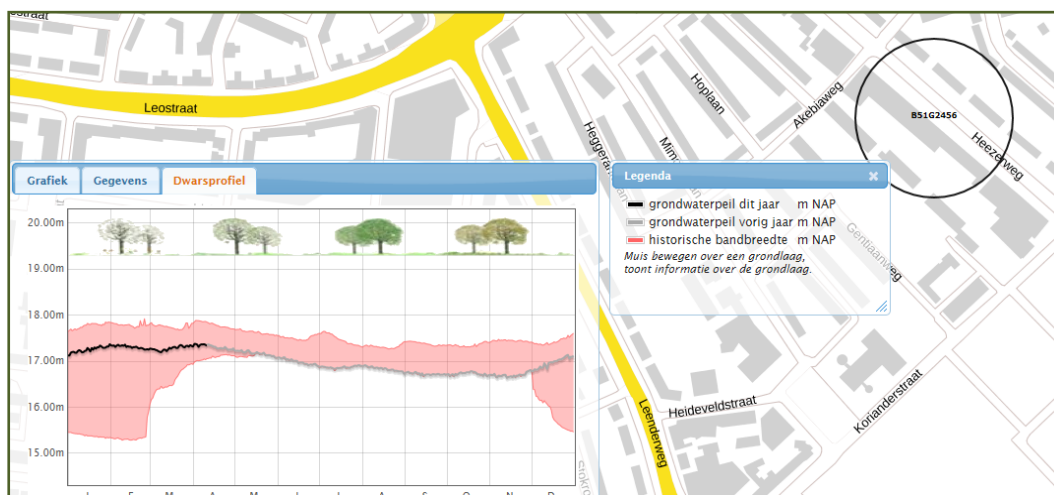
Bodemvocht is op 29 augustus aangetroffen op een diepte van 210 cm onder maaiveld.

De maaiveldhoogte op de projectlocatie ligt op ca. 19,3 m +NAP. Op basis van de meetgegevens van peilbuis B51G2456 in de nabijgelegen Heezerweg, blijkt het freatisch vlak in augustus tussen de bandbreedte van 17,5 tot 16,8 m +NAP te moeten liggen. De diepte van het grondwater in augustus ligt daarom tussen de 1,8 m -mv en 2,5 m -mv. Met een capillaire werking van ca. 30 - 40 cm in zandgrond is het aannemelijk dat het aangetroffen vocht in de grondboring grondwater betreft.

*Afbeelding 6 en 7:* Grondboring met onderin de boor (ca. 210 cm -mv) bodemvocht. Onder een uitsnede uit het gemeentelijke grondwater register. Direct onder de legenda is de Don Bosco kerk te zien.

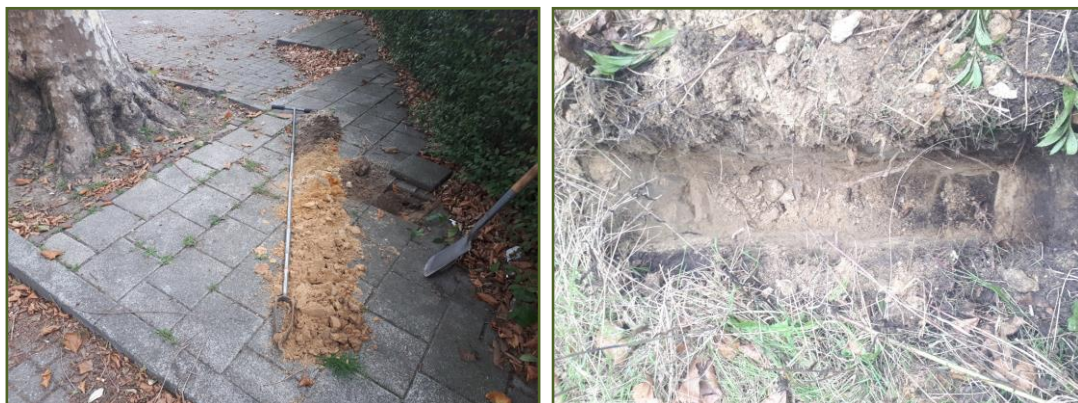
In de humusarme toplaag van ca. 40 cm diep wordt matig intensieve, fijne beworteling (haarwortels met een diameter < 0,5 cm) aangetroffen. In diepere lagen zijn slechts enkele fijne wortels aangetroffen tot aan de capillaire zone (ca. 210 cm - maaiveld).

In de humusarme toplaag van ca. 40 cm diep zijn slechts enkele fijne wortels aangetroffen (haarwortels met een diameter < 0,5 cm). In diepere lagen zijn enkele fijne wortels aangetroffen tot aan de capillaire zone.

*Afbeelding 8 en 9:* Links de grondboring t.h.v. boom 10 (trottoir) met daarin het bodemprofiel zoals homogeen door het gehele projectgebied aangetroffen. Rechts profielsleuf waarin met name in de toplaag fijne wortels zijn aangetroffen. In diepere lagen zijn enkele fijne wortels tot aan de capillaire zone (2,1 m -mv) aangetroffen.

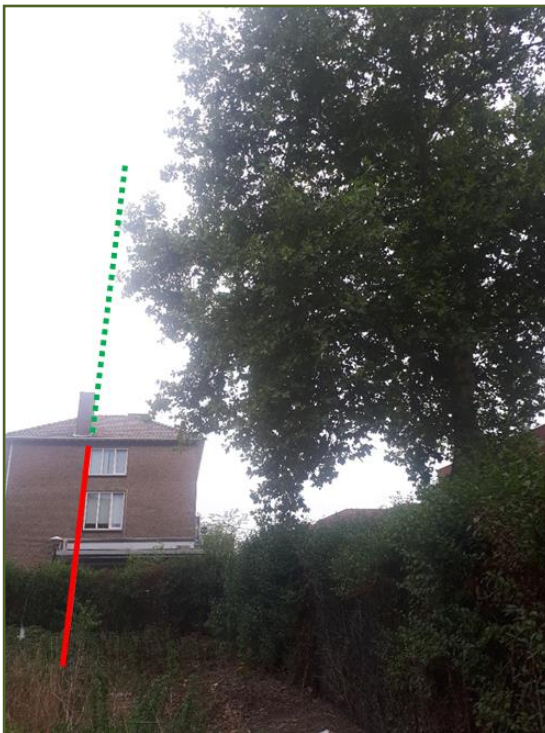
*Afbeelding 10:* Kroonprojectie van boom 8 (groene stippellijn valt gelijk met de beoogde gevellijn (rode lijn).

Gezien de beoogde locatie van de bouw zal met name bij boom 8 een conflict ontstaan tussen de gevelgrens en de huidige kroonprojectie, zie afbeelding 10. Momenteel lopen deze gelijk aan elkaar. Om bouw mogelijk te maken op deze locatie dient de boom dermate gesnoeid te worden (kandelabereren) dat van duurzaam behoud geen sprake meer is. Boom 8 dient voor aanvang van de werkzaamheden gekapt te worden. De boom kan elders duurzaam gecompenseerd worden.
