## Bomen Effect Analyse

Otterstraat Eindhoven

Projectnummer 19/1212

Status Concept (24-9-2019)

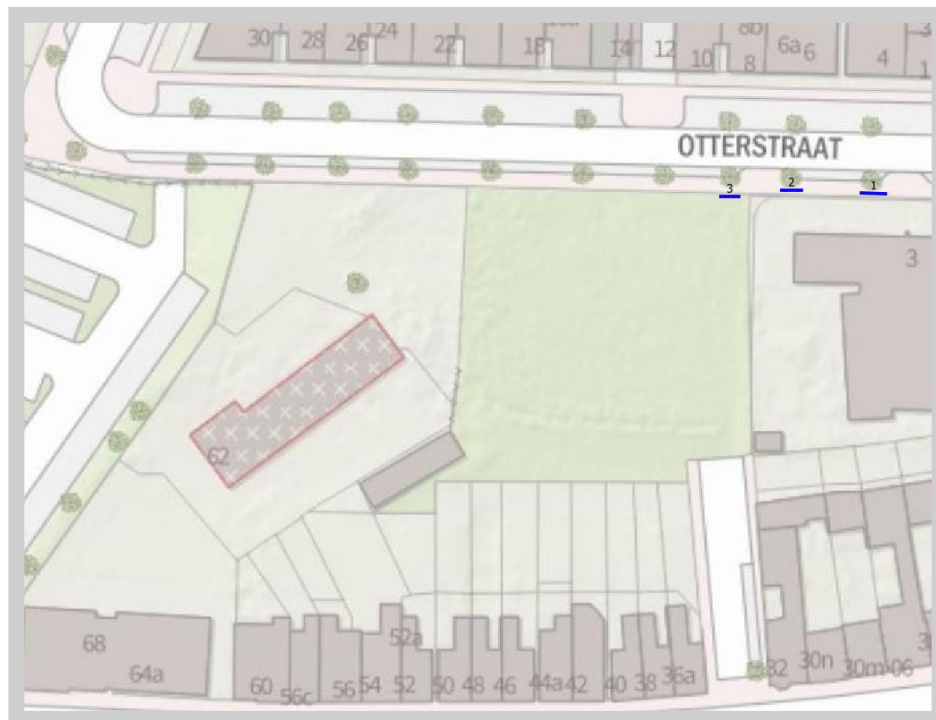
Afbeelding 3:  
Locaties  
profielkuilen

Er zijn in totaal 3 profielkuilen gegraven, In de profielbeschrijving is gerelateerd naar de hoogte van de bovenzijde maaiveld of bovenzijde trottoir in de nieuwe situatie. In afbeelding 3 zijn de locaties van profielkuilen weergegeven. Er is geen profielboring gemaakt doordat de bodem te verdicht en te droog was om materiaal naar boven te kunnen boren.

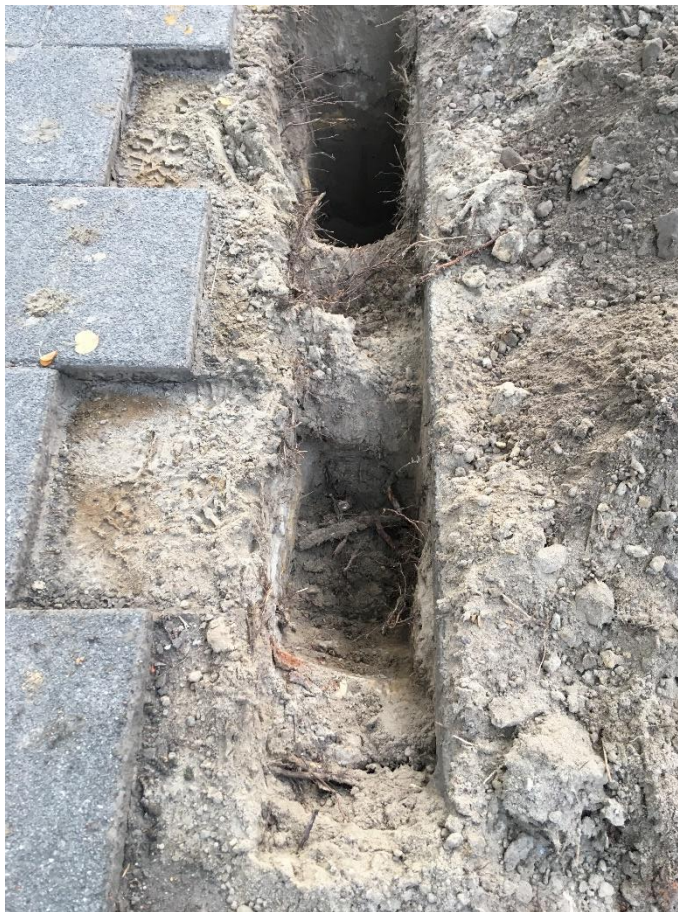
Afbeelding 4:  
Profielkuil 1

Profielkuil 1 bevindt zich bij boom 2 in het trottoir net voor de erfgrans op gemeentegrond.

Van 0 tot -24 cm is zwak humeus, matig fijn zand aanwezig. Tussen -24 tot -50 matig humeus, matig fijn zand

Van -4 tot -25 is beworteling intensief aanwezig met tot Ø <35 mm intensief aanwezig.

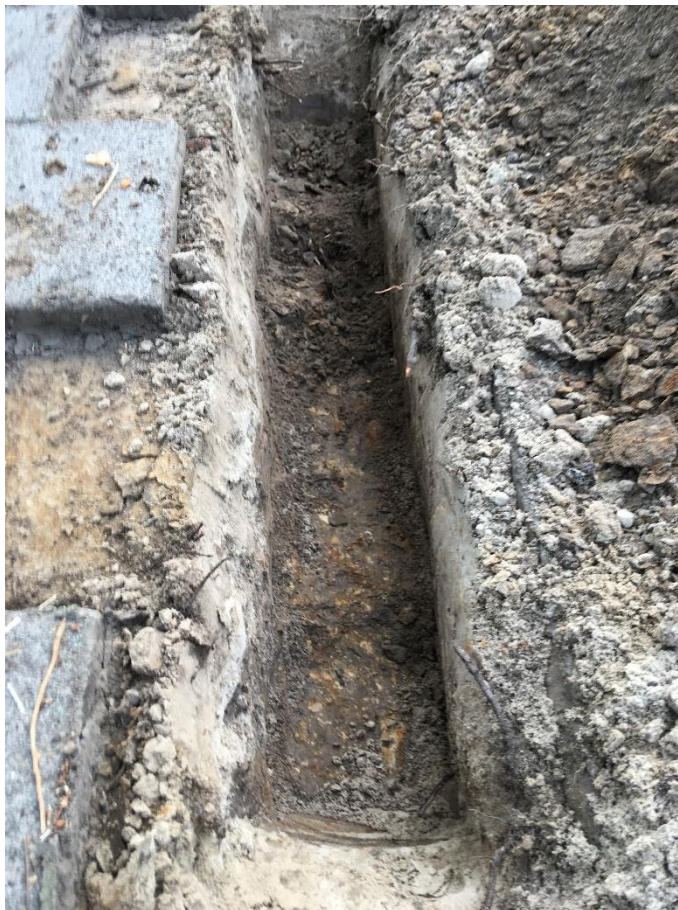
Afbeelding 5:  
Profielkuil 2

Profielkuil 2 bevindt zich bij boom 3 op gemeentelijke grond tegen de erfgrans aan.

Van -4 tot -19 cm is zwak humeus, matig fijn zand aanwezig. Tussen -19 tot -28 is matig humeus, matig fijn zand aanwezig

Van -4 tot -8 is beworteling extensief aanwezig. Na 28 centimeter is de bodem te zwaar verdicht om handmatig verder te graven.

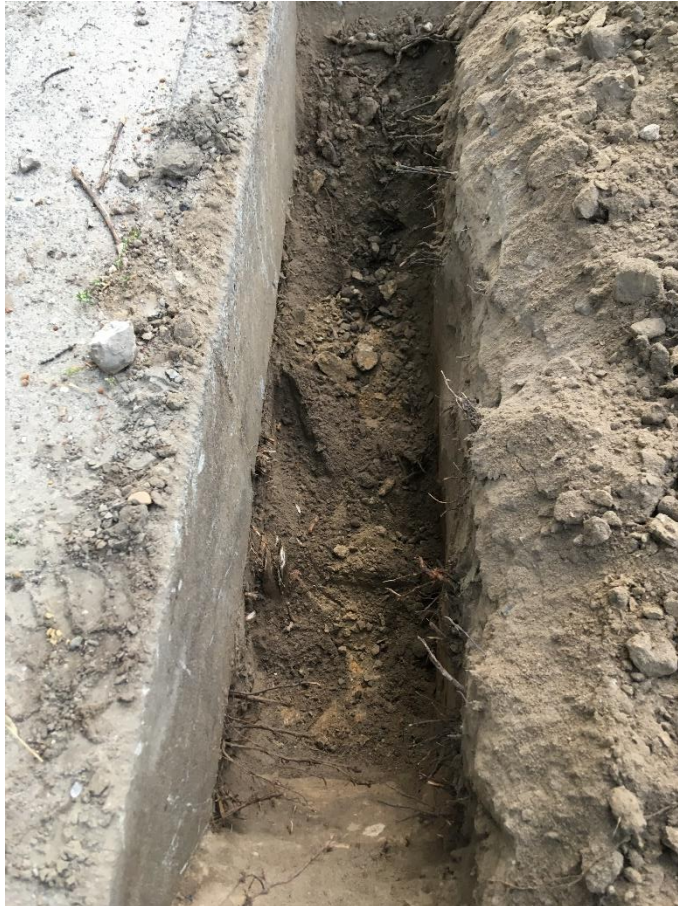
Afbeelding 6:  
Profielkuil 2

Profielkuil 3 bevindt zich bij boom 4 op de projectlocatie net na de erfgrans.

Van 0 tot -32 cm is matig humeus, matig fijn zand aanwezig.

Van 0 tot -20 is beworteling intensief aanwezig.  $\varnothing > 8$  mm. Tussen -25 en -32 is grove beworteling  $\varnothing < 35$  mm matig intensief aanwezig. Door de extreme verdichting is het niet mogelijk om handmatig verder te graven.

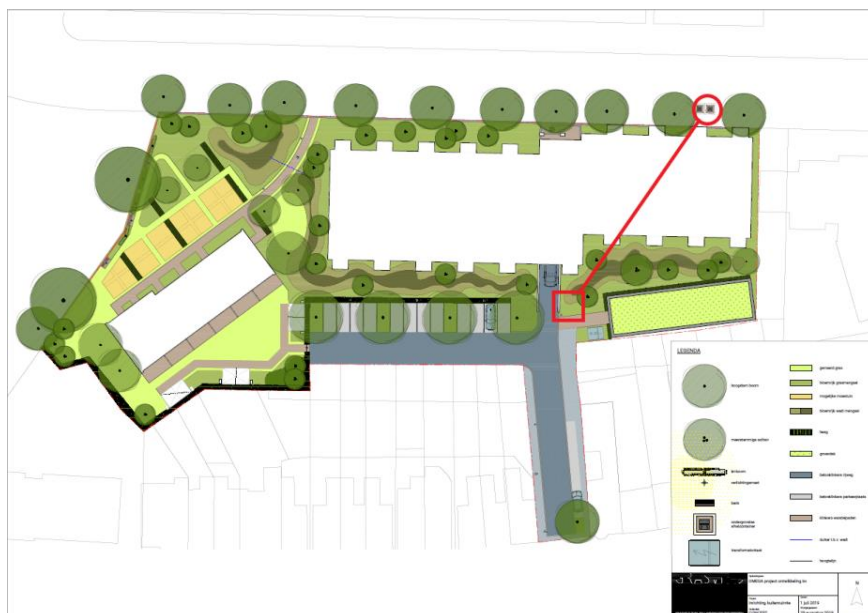
- ◆ Tijdens het graven binnen een afstand van 5 meter van de bomen 21 tot en met 23 op het terrein van BPD dient een bomenwacht aanwezig te zijn.
- ◆ Op de ontwerptekening staat een ondergrondse afvalcontainer ingetekend tussen boom 1 en 2, tijdens de ontgraving om deze te plaatsen dient een bomenwacht aanwezig te zijn.

- ◆ De ondergrondse afvalcontainers zouden op een andere locatie minder effect hebben om het duurzaam behoud van de bomen. In de afbeelding een voorgestelde locatie;
