**Rapport**  
**Boom Effect Analyse**  
**Campinaterrein - Eindhoven**

Opdrachtgever : BRO  
t.a.v. mevrouw C. Verberne  
Bosscheweg 107  
5282 WV Boxtel

Kenmerk : 03P200  
Datum rapport : 10 april 2020  
Opgesteld door : Guido Maas  
Gezien door : Marco Gerrits (*European Tree Technician*)

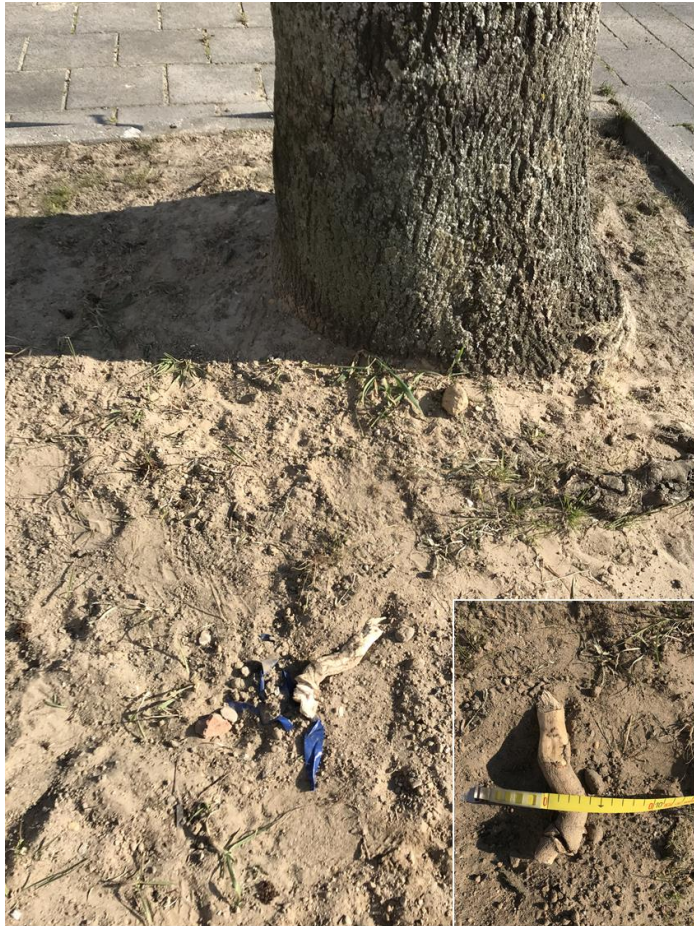
Eén boom, een plataan, heeft een snoeibehoeft. In de kroon van deze boom zit een gescheurde tak. Rondom de stamvoet van de zachte es zijn sporen van graafwerkzaamheden en er is een stuk van een boomwortel aangetroffen (Figuur 3). Onbekend is waar de graafwerkzaamheden exact hebben plaatsgevonden en of er ernstige wortelschade is opgelopen. Er wordt geadviseerd om een trekproef uit te voeren om na te gaan of de zachte es stabiliteitsverlies heeft opgelopen.

**Figuur 3** Sporen van graafwerkzaamheden rondom de stamvoet van de zachte es en de aangetroffen boomwortel (inzet).

| Boomnr | Soort | Soort (NL) | Hoogte | Stamdiameter | Standplaats | Conditie | Toekomstverwachting | Gebreken | Interval VTA | Urgentie | Opmerkingen | Maatregel | Status VTA |
|---|---|---|---|---|---|---|---|---|---|---|---|---|---|
| 16 | Fraxinus pennsylvanica | Zachte es | 12-15 | 40-50 | Trottoir | Matig | 5-10 jaar | | Over 1 jaar | | Mogelijk wortelschade | Trekproef | Risicoboom - NTO |

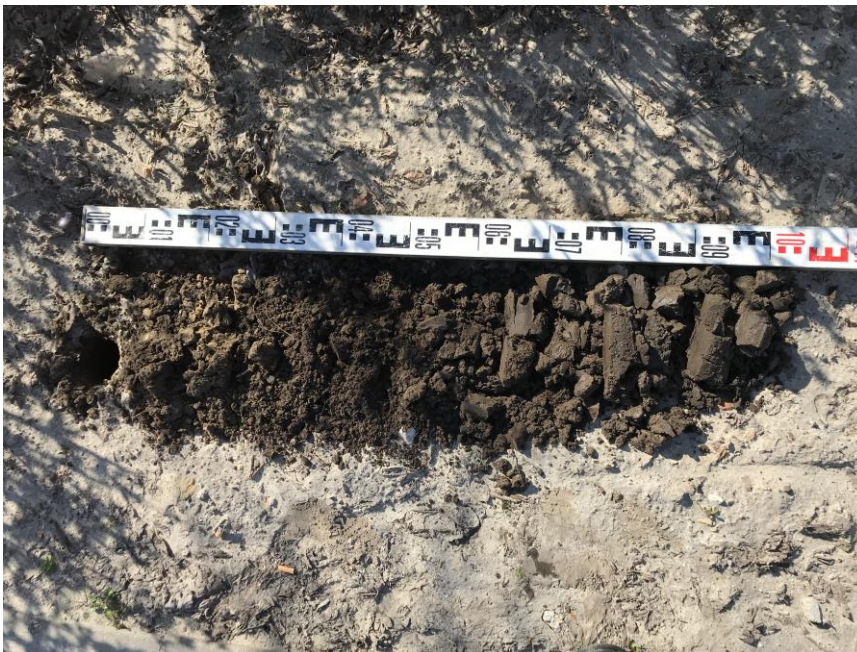
In geen van de profielboringen is de grondwaterspiegel aangetroffen. Wel is bodemvocht aangetroffen. Bij locatie 1 gaat het hier waarschijnlijk om de verzadigde zone rondom het kanaal. De bomen aan de Kanaaldijk-Zuid maken dus waarschijnlijk het gehele jaar door gebruik van bodemvocht. Bij locatie 2 is geen bodemvocht aangetroffen. De bomen aan de Hugo van der Goeslaan staan op een hangwaterprofiel. Bij locatie 3 is vrij diep bodemvocht aangetroffen, in combinatie met een roesthoudende laag. Dit kan duiden op fluctuerende grondwaterstanden. Hoewel de recente aanplant (nog) geen gebruik maakt van dit bodemvocht, geldt dit mogelijk wel (jaarrond) voor de esdoorns op het terrein van het Augustinianum.

**Figuur 5** Bodemprofiel op locatie 1.

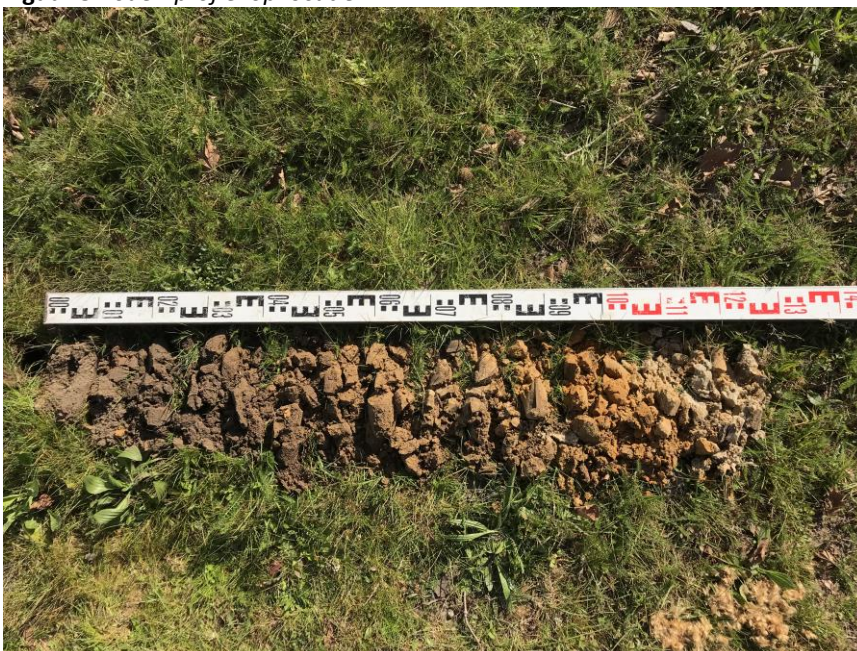
**Figuur 6** Bodemprofiel op locatie 2.

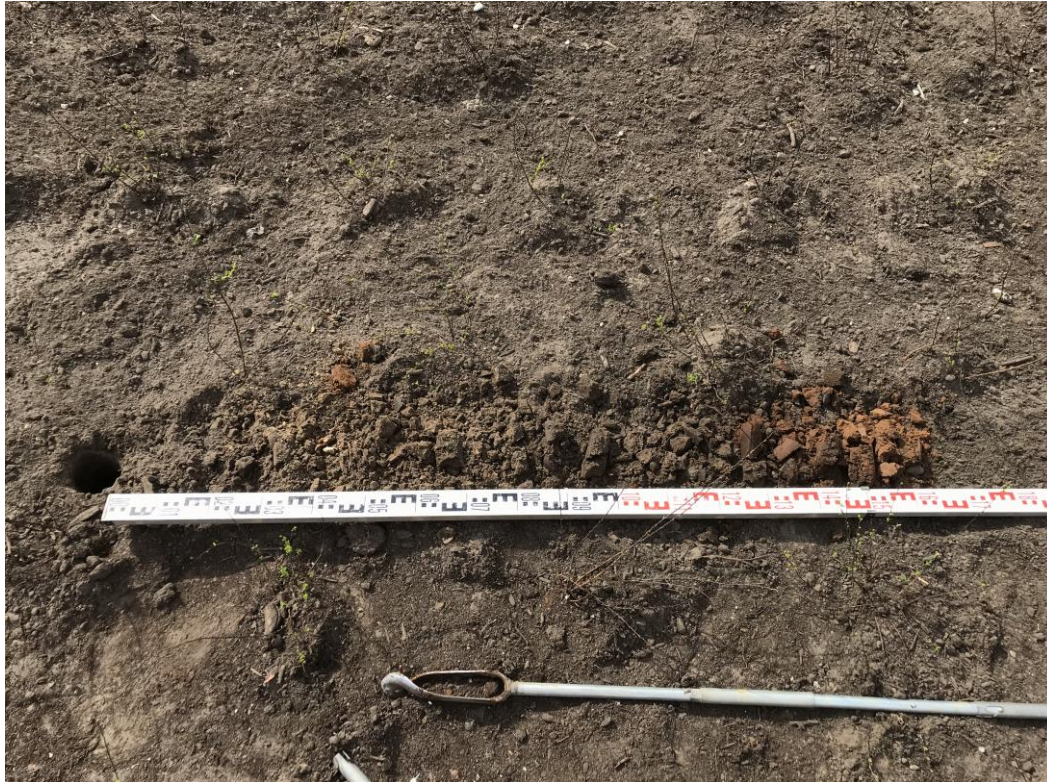
**Figuur 7** Bodemprofiel op locatie 3.

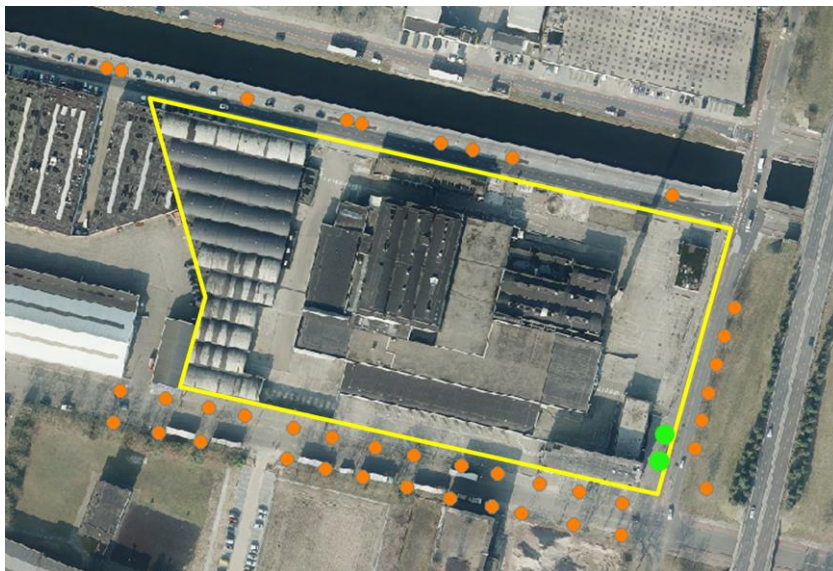
Voor de twee bomen binnen de projectgrens, de zachte es en een plataan, geldt naast genoemde randvoorwaarden een aanvullend advies (Figuur 8). Ten eerste dienen hekken worden geplaatst rondom de zachte es (kroonprojectie + 1,5m) en de plataan. Verharding binnen de kroonprojectie van deze bomen dient handmatig te worden verwijderd/vervangen. Omdat de plataan aanplant van dit jaar betreft gaat het hier om een gering oppervlak.

**Figuur 8** *Overzicht van bomen waar standaard randvoorwaarden van toepassing zijn (oranje stippen), en bomen waarop specifieke randvoorwaarden van toepassing zijn (groene stippen).*

Bij het aanleggen van plantstroken in en rondom de groeiplaats van de twee bomen zal het aanwezige zandbed worden vervangen door teelaarde. Hier wordt binnen de stabiliteitskluit van de zachte es gewerkt. Om wortelschade te voorkomen wordt aanbevolen wordt om binnen de kroonprojectie van de es te werken met een zuigtechniek in combinatie met handmatig ontgraven. Op deze manier blijven zoveel mogelijk boomwortels bespaard. Aanvullend geldt het advies om in dezelfde werkgang het aanwezige humusloze zand (tot ca. 20 cm – mv) rondom de stamvoet van de es, wederom met toepassing van zuigtechniek te vervangen door teelaarde. Dit om de voedselbeschikbaarheid voor de es te verbeteren. Om opgetreden wortelverlies te compenseren wordt aanbevolen om de plantstroken te injecteren met meststoffen gecombineerd met perlietkorrels ten behoeve van verbetering van zowel de luchtigheid, de voedingssituatie als het vochtbufferend vermogen. De injecties uitvoeren vóór het aanbrengen van nieuwe verhardingslagen.
