**Rapport**  
**Boom Effect Analyse**  
**Stationsweg, Eindhoven**

Opdrachtgever : EDGE  
t.a.v. I. de Blok  
Fred. Roeskestraat 115  
1076EE, AMSTERDAM

Kenmerk : 03P1902146  
Versie : Definitief  
Datum rapport : 1-7-2020  
Opgesteld door : W.A. van den Broek  
Gezien door : M.J.J.M. Gerrits

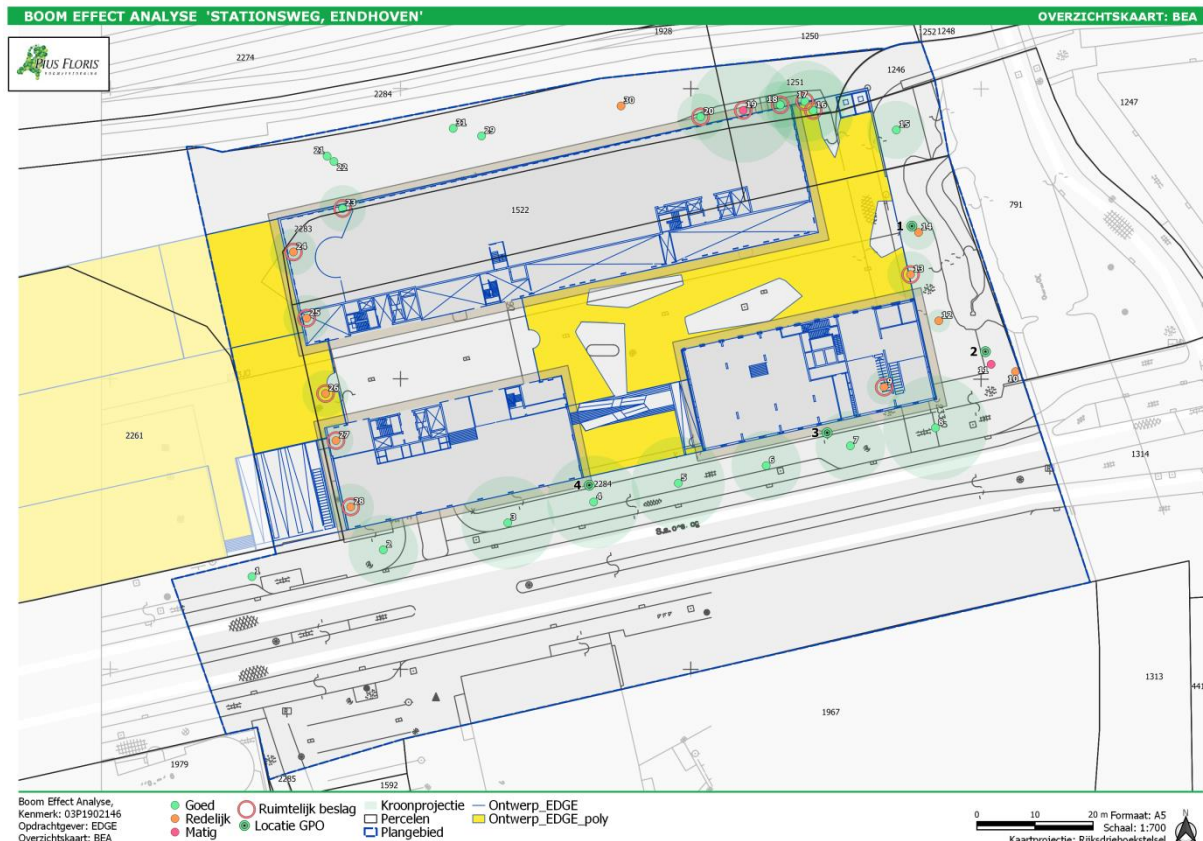
**Afbeelding 3: Overzichtskartaal conditie, de locaties groeiplaatsonderzoek (groene stippen) en bomen waar ruimtelijk beslag op gelegd wordt (rood omcirkeld).**

In onderstaande *Tabel 2* wordt de conditie van de bomen weergegeven. De meerderheid van de bomen verkeren in goede tot redelijke conditie, respectievelijk 18 en 11 van de 31 bomen. Twee bomen op het perceel verkeren in een matige conditie.

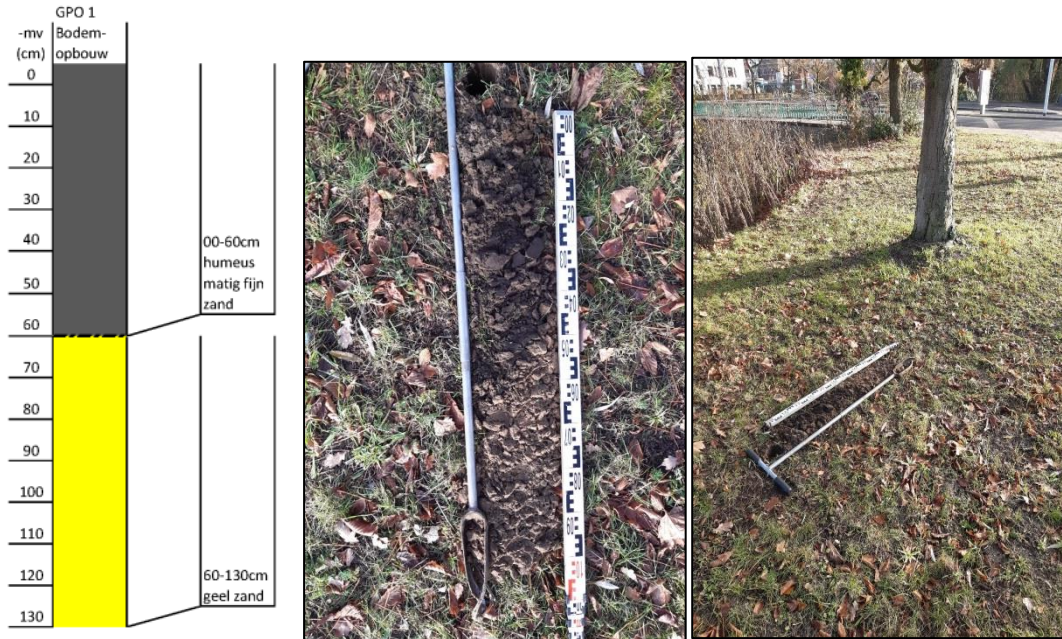
Voor het inzichtelijk maken van de bodemprofiel zijn 3 grondboringen uitgevoerd (zie, Afbeelding 5, Afbeelding 6 en Afbeelding 7). Uit het onderzoek blijkt het bodemprofiel dat de ondergrond relatief homogeen is, in de zone 00-40/60cm – mv wordt een laag matig humeus, matig fijn zand aangetroffen. De zone 60-100cm bestaan bij GPO 1 en 3 uit humusarm, geel zand. Bij GPO 2 bestaat deze laag uit een laag wit zand, in beide gevallen betreft het een laag met weinig voedingswaarde.

Afbeelding 5: Links schematisch overzicht van GPO1; midden foto van bodemprofiel van GPO1; rechts overzichtsfoto van de locatie van GPO1.

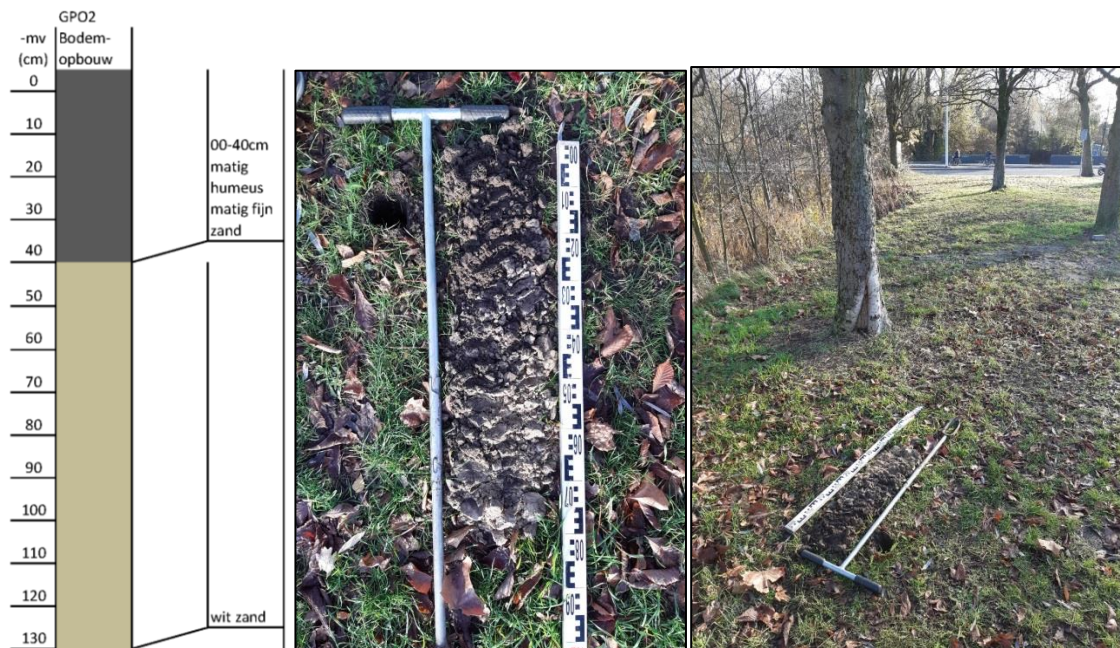
Afbeelding 6: Links schematisch overzicht van GPO2; midden foto van bodemprofiel van GPO2; rechts overzichtsfoto van de locatie van GPO2.

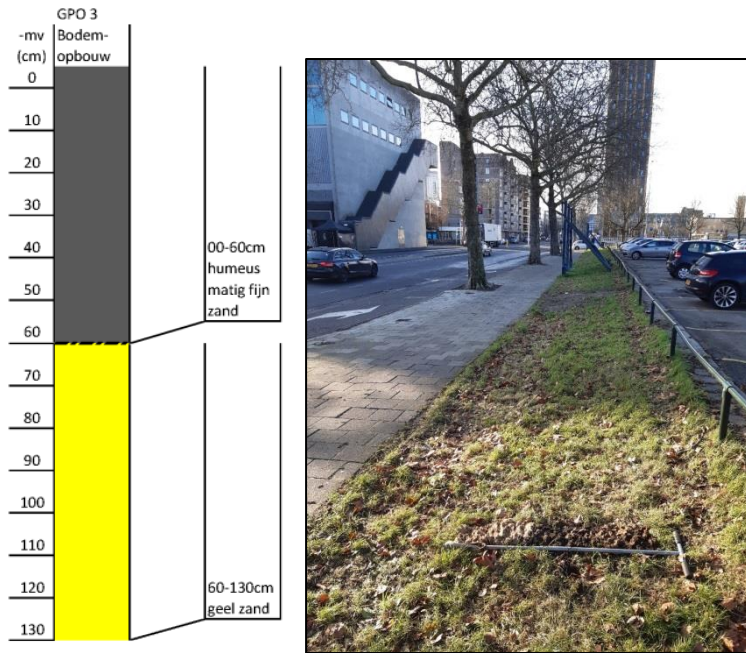
Afbeelding 7: Links schematisch overzicht van GPO3; rechts overzichtsfoto van de locatie van GPO3.

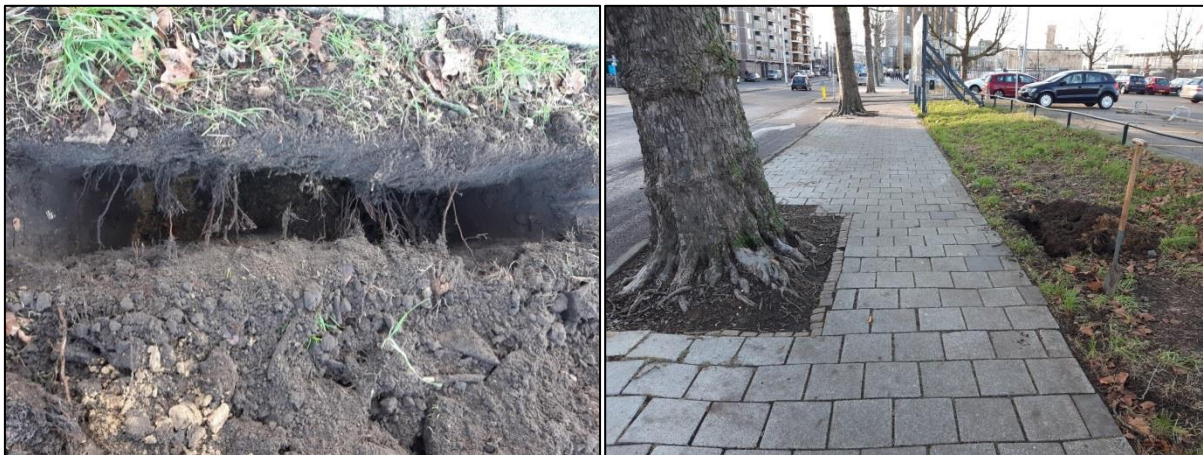
De beworteling van de platanen is middels het graven van proefsleuf inzichtelijk gemaakt (zie, Afbeelding 8). Er is een intensieve, fijne beworteling  $\varnothing < 1\text{cm}$  aangetroffen in de zone 00-40cm – mv met extensief, matige grove wortels van  $\varnothing < 4\text{cm}$ . Vanaf 50-60cm –mv wordt extensieve fijne beworteling aangetroffen. In de laag vanaf 60cm –mv wordt geen beworteling aangetroffen.

Afbeelding 8: Links en rechts proefsleuf locatie 4 in de zone 00-40cm-mv, intensief fijne beworteling Ø <1cm en extensief matig grof Ø <4cm.

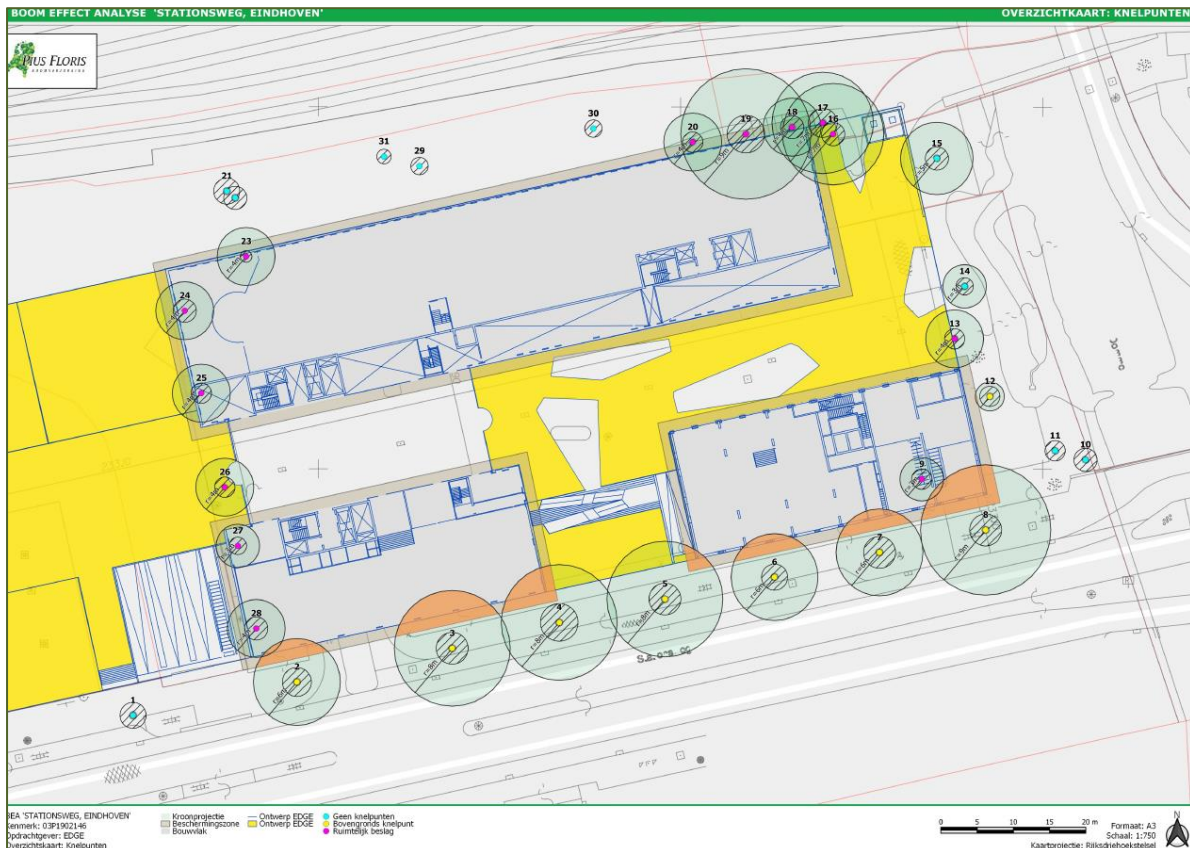
**Afbeelding 9: Overzicht te verwachten knelpunten bij te behouden bomen, de kroonprojectie is weergegeven in licht groene cirkels, rondom die nieuwbouw is een werkzone van 1,5m gehanteerd.**

De kroonprojectie van 6 platanen (ID 2, 3, 4, 6 t/m 8) en een witte paardenkastanje (ID 12) leveren, bij realisatie van voorgenomen ontwikkeling, bovengrondse knelpunten op. Voor de platanen geldt dat er een substantieel deel van de kroon verloren gaat, variërend tussen 14,5% - 24,6% van het kroon oppervlak. Voor de witte paardenkastanje is te verwachten dat er in de toekomst problemen ontstaan, zoals schurende kroondelen tegen de bebouwing. In dit kader is voor zowel de platanen en witte paardenkastanje geen duurzaam behoud mogelijk. Voor de platanen is het een optie om de bomen te behouden middels kandelaberen, hierbij dient rekening gehouden te worden met een intensivering van het onderhoud.

Kandelaberen wordt niet gezien als duurzame instandhouding, een dergelijke ingreep dient dan ook meegenomen te worden in de omgevingsvergunning. Platanen kunnen echter goed tegen een dergelijke ingreep. In theorie neemt de omlooptijd van de bomen niet af door de ingreep. De toekomstverwachting na kandelaberen blijft om deze reden >15 jaar.

De witte paardenkastanje (ID 12) is niet duurzaam te behouden. Behoud van de boom kan enkel middels kandelaberen echter betreft het een halfwas boom van beperkte kwaliteit. Bij behoud van de boom dient rekening gehouden te worden met intensivering van het onderhoud. In dit kader is vellen en het inrichten van een nieuwe groeiplaats een betere optie.

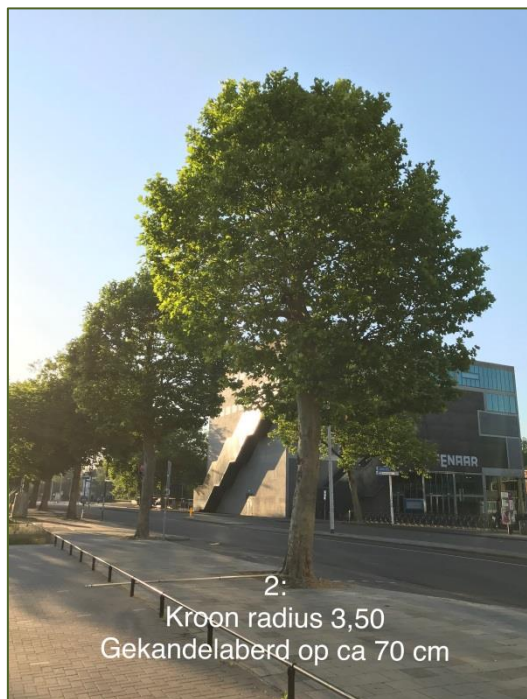
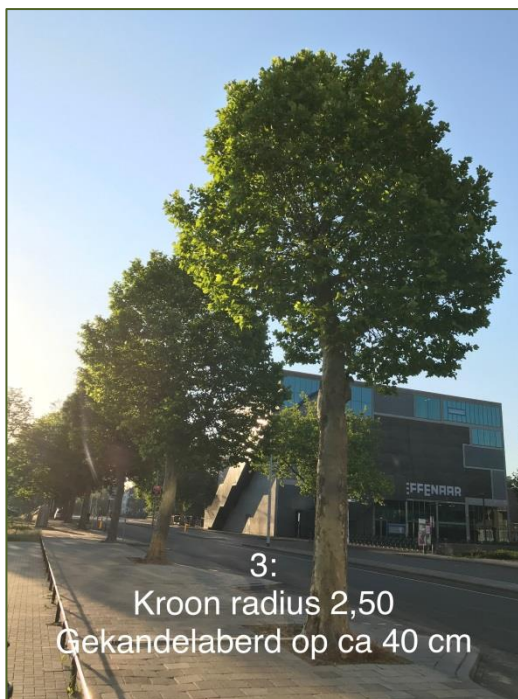
Afbeelding 10 en 11: Referentiebomen vlak voor de parkeerplaats, gekandelaberd in 2015.

In bovenstaande tabel is af te lezen dat de takken bij een kandelabermaatregel op 0,8 tot 1,0m uit hart stam afgezet moeten worden. Enkel bij boomID 5 zou dit op 3,4 meter moeten gebeuren, echter is het aannemelijk om hier 1 lijn in te trekken. Hierin is meegewogen dat de bomen iedere 5 jaar worden voorzien van een nieuwe snoeironde. De groeisnelheid zoals beschreven is gebaseerd op platanen uit dezelfde rij die reeds zijn gekandelaberd. Deze bomen zijn teruggezet op va. 0,4 tot 0,7m uit hart stam en zijn in 2015 (bron: Google Streetview historie) gekandelaberd. Momenteel bedraagt de kroonprojectie van deze bomen respectievelijk 2,5 en 3,5m. Zie afbeeldingen 10 en 11. Een referentiebeeld van een mogelijke toekomstige situatie na ca. 5 jaar in afbeelding 12.

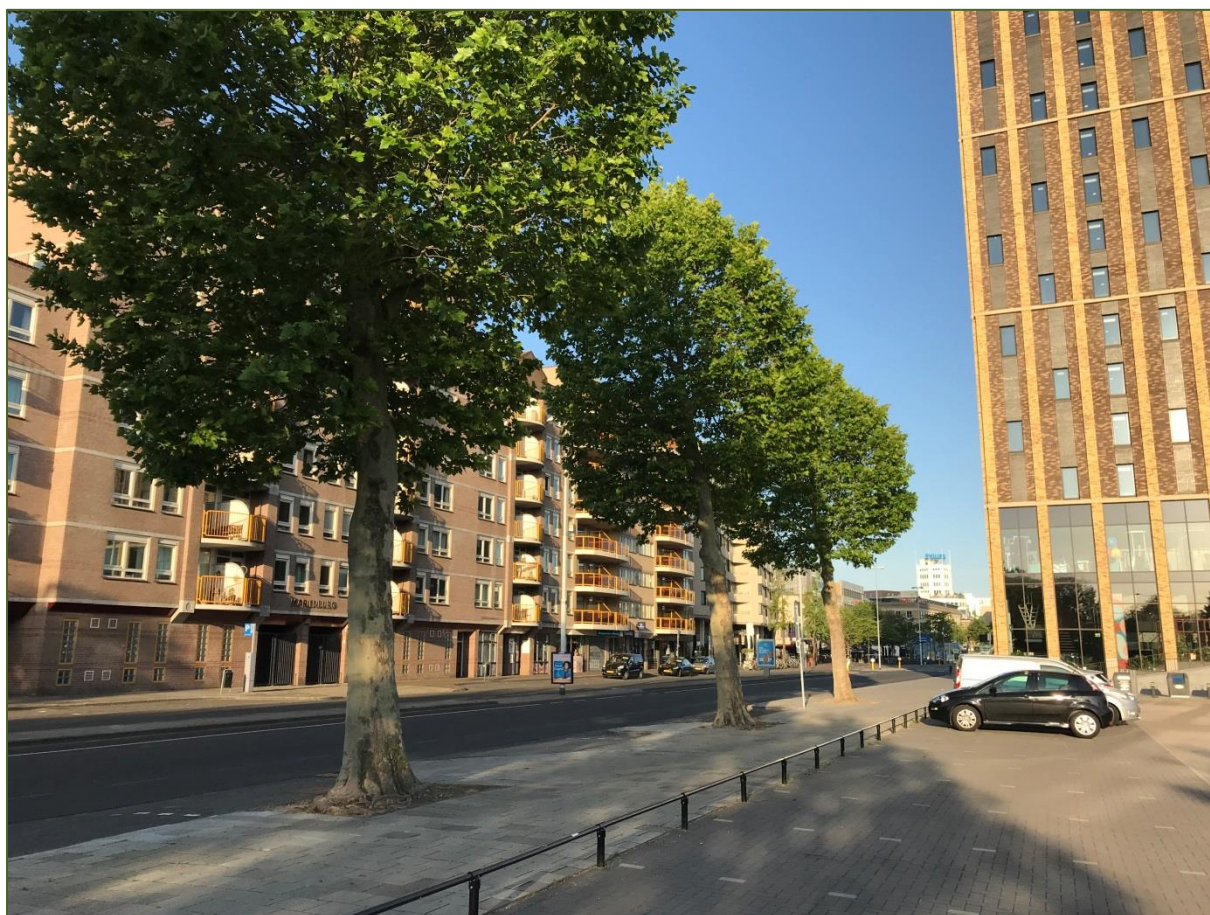
Afbeelding 12: Referentiebomen vlak voor de parkeerplaats, gekandelaberd in 2015.
