**BOMENEFFECTANALYSE T.B.V. BOUWPROJECT  
HARTJE EINDHOVEN NABIJ EEN MONUMENTALE  
PLATAAN**

**- Maart 2019 -**

BO/RA/2019.008a

30 maart 2019

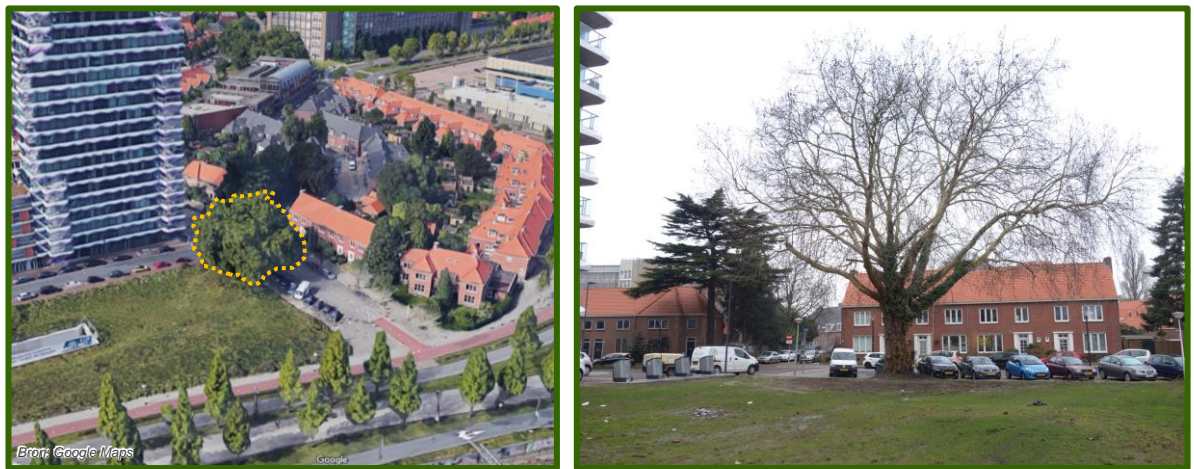
*Fig. 2: De boom staat aan de rand van het braakliggende terrein waarop appartementencomplex Hartje Eindhoven gebouwd zal gaan worden. Aan de oostzijde van de boom ligt de ingang van de ondergrondse parkeergarage (links).*

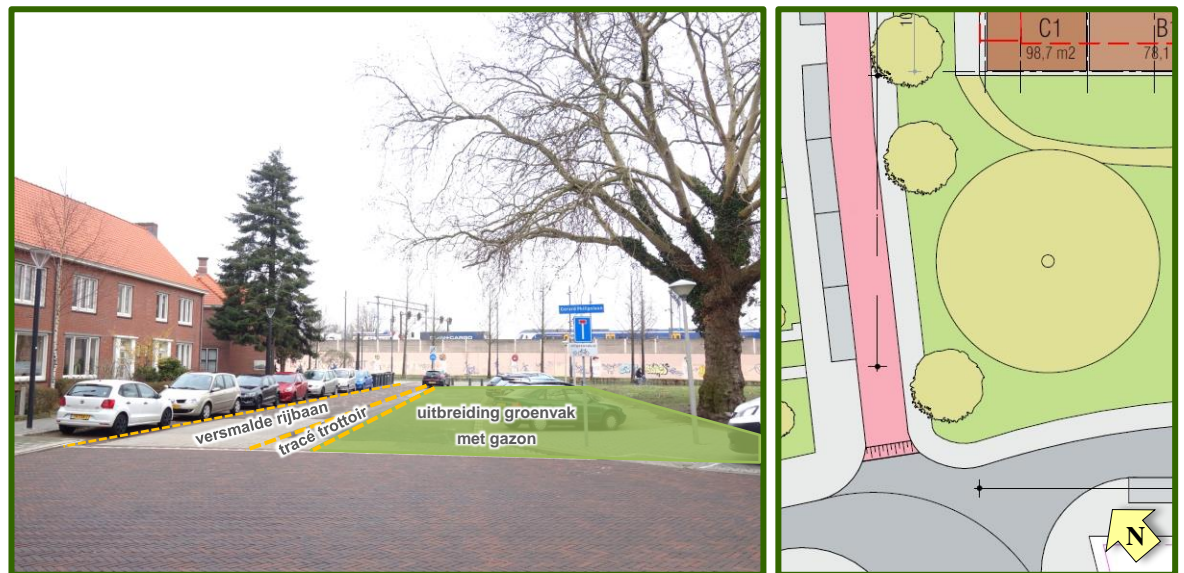
*Fig. 3: Een groot deel van de verharding in de De Jonghlaan komt te vervallen en gaat onderdeel vormen van de tuin. De plataan komt daardoor midden in het gazon te staan. Recht een uitsnede van het ontwerp op dezelfde locatie als de foto links. Aan de noord- en zuidzijde van de plataan zullen jongen bomen worden aangeplant. Om concurrentie met de plataan te voorkomen is een goede soortenkeuze hier van belang.*

- ⇒ Om toekomstige concurrentie in de kroon en in de doorwortelbare ruimte tussen de plataan en de twee nieuw te planten bomen te vermijden, wordt geadviseerd om alleen boomsoorten van de 2<sup>e</sup> of 3<sup>e</sup> grootte aan te planten. Daarvan kan eventueel worden afgeweken indien de bomen als knot- of vormboom worden beheerd, waardoor zowel de kroon als de wortelkluit beperkt in omvang blijft.

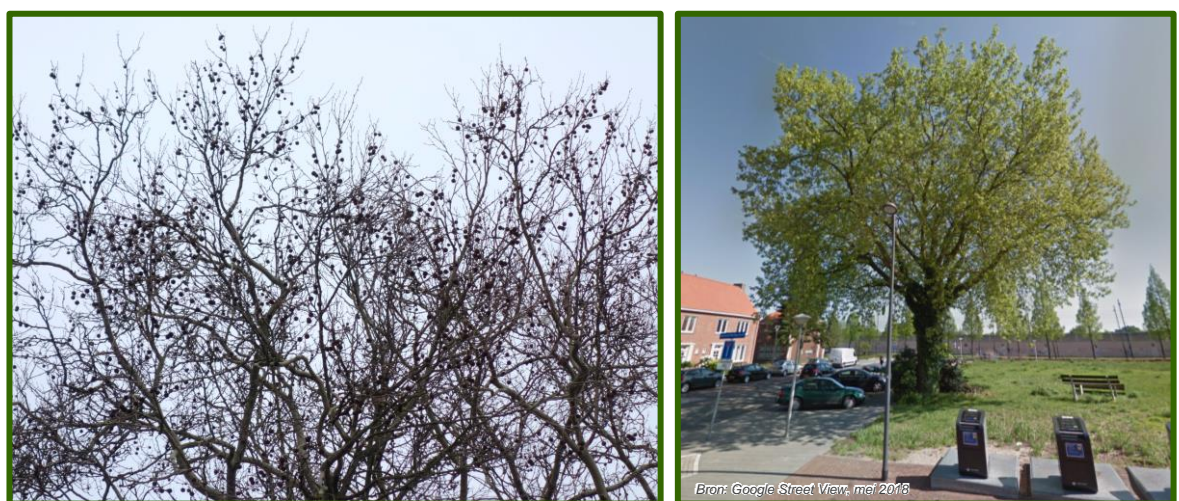
**Fig. 5:** De plataan heeft een goede conditie. Dit is zichtbaar aan het fijn vertwijgde vertakkingspatroon van de kroon (links) en de goede bladbezetting in mei 2018 (rechts). Eind 2018 is er in het braakliggende terrein in een straal van 15 meter rondom de stamvoet groeiplaatsverbetering uitgevoerd.

- ⇒ Er zijn geen ernstige gebreken aangetroffen bij de boom die de stabiliteit, veiligheid of levensverwachting negatief beïnvloeden.
- ⇒ Er is sprake van achterstallig onderhoud met veel dode en breukgevoelige takken in de kroon. Reguliere onderhoudssnoei is daarom noodzakelijk.
- ⇒ De boom heeft een goede conditie en een levensverwachting van minimaal 15 jaar.
- ⇒ De boom kan binnen de bouwplannen duurzaam behouden worden mits er tijdens de bouw/aanleg geen grote beschadigingen aan de boom en zijn ondergrondse groeiplaats ontstaan.

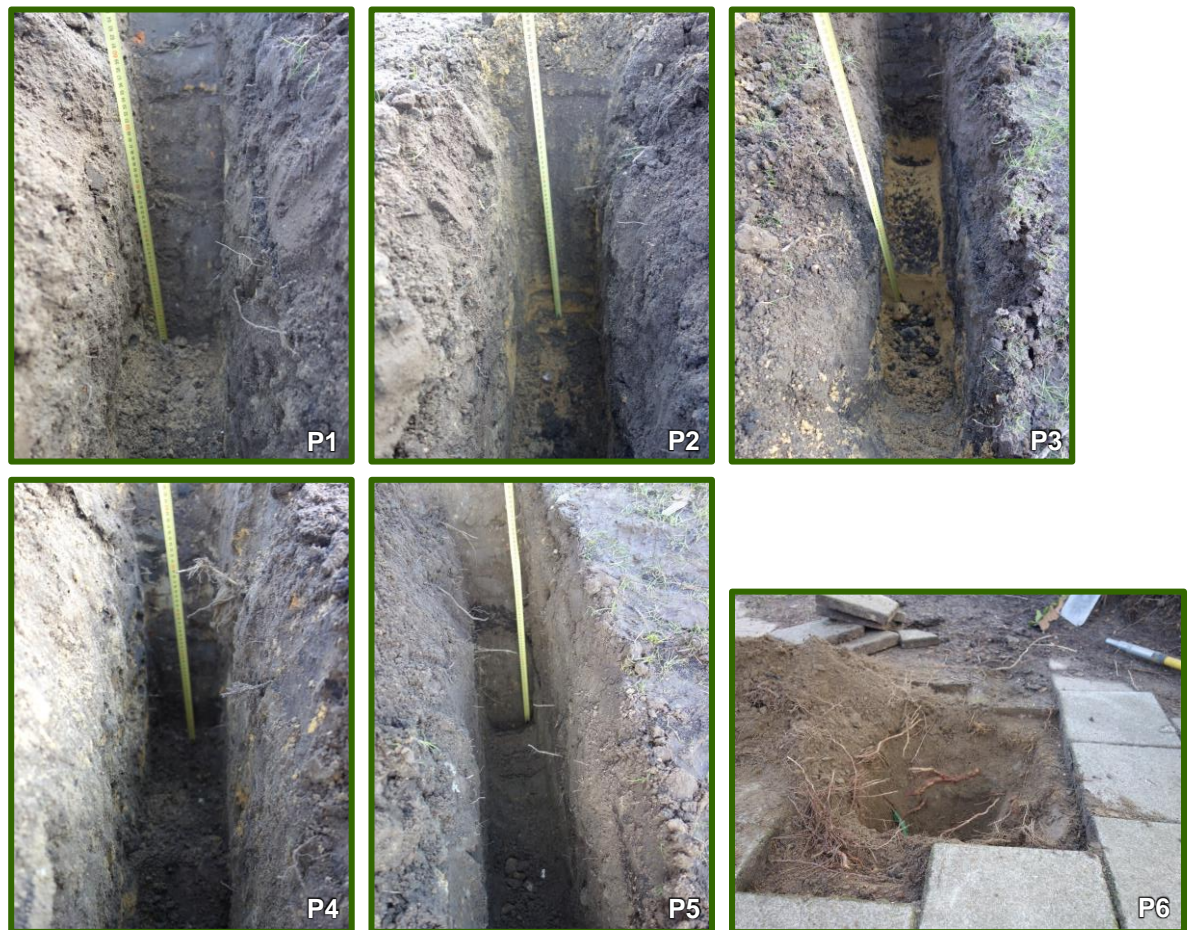
**Fig. 6:** In de vijf proefsleuven in het braakliggende terrein (P1 t/m P5) zijn er uitsluitend haarwortels aangetroffen. In de proefsleuf in het trottoir aan de westzijde van de boom (P6) is een veel dichtere beworteling aangetroffen. Daar is dan ook het grootste risico op het ontstaan van ernstige schade aan de boom het grootst.

- ⇒ In de zone binnen de kroonprojectie in het braakliggende terrein zijn er in de proefsleuven nauwelijks boomwortels aangetroffen. Op de rand van de kroonprojectie zijn er helemaal geen boomwortels aangetroffen. In het deel ongeveer midden tussen de stam en de rand van de kroonprojectie zijn slechts enkele haarwortels aangetroffen.

- ⇒ Aan de westzijde van de boom is er een aanzienlijk grotere kans op het ontstaan van ernstige schade aan de ondergrondse stamvoet en wortelkluif omdat deze direct grenzen aan de te verwijderen verharding van trottoir en parkeervakken. Ook liggen hier vlak langs de boom kabels/leidingen en een riool die mogelijk verwijderd/verlegd moeten worden en waarbij er beschadigingen aan de boomwortels kunnen ontstaan.

- ⇒ Om grote schade aan de stamvoet en wortelkluit aan de westzijde van de boom te vermijden is het van groot belang om tijdens het opbreken van de verharding en bij het eventuele verwijderen van riool/kabels/leidingen zeer voorzichtig te werken en om tijdens die werkzaamheden een bomenwacht/bomendeskundige aan te stellen die kan assisteren en adviseren tijdens de werkzaamheden.

- ⇒ Ter voorkoming van beschadiging van boomwortels (met name aan de westzijde van de boom):
- Bij het verwijderen van de verharding van trottoir en parkeervakken aan de westzijde van de boom is er een groot risico op het ontstaan van ernstige beschadigingen aan stamvoet en wortelkluit. Dit geldt ook bij het eventueel verwijderen van de kabels/leidingen en het riool. Om onnodig grote beschadigingen aan de wortelkluit en stamvoet te voorkomen is het van groot belang om in dit deel nabij de boom zeer voorzichtig te werken. Daarbij gelden de volgende voorwaarden:

- Bij het verwijderen van de trottoirtegels t.h.v. de boom over een lengte van circa 6 meter deze tegels handmatig te verwijderen. Bij het verwijderen van de banden en klinkers van de parkeervakken is handmatig werken niet nodig, wel dient er zeer behoedzaam te worden gewerkt om beschadiging van boomwortels tegen de banden en onder de verharding zoveel mogelijk te vermijden.

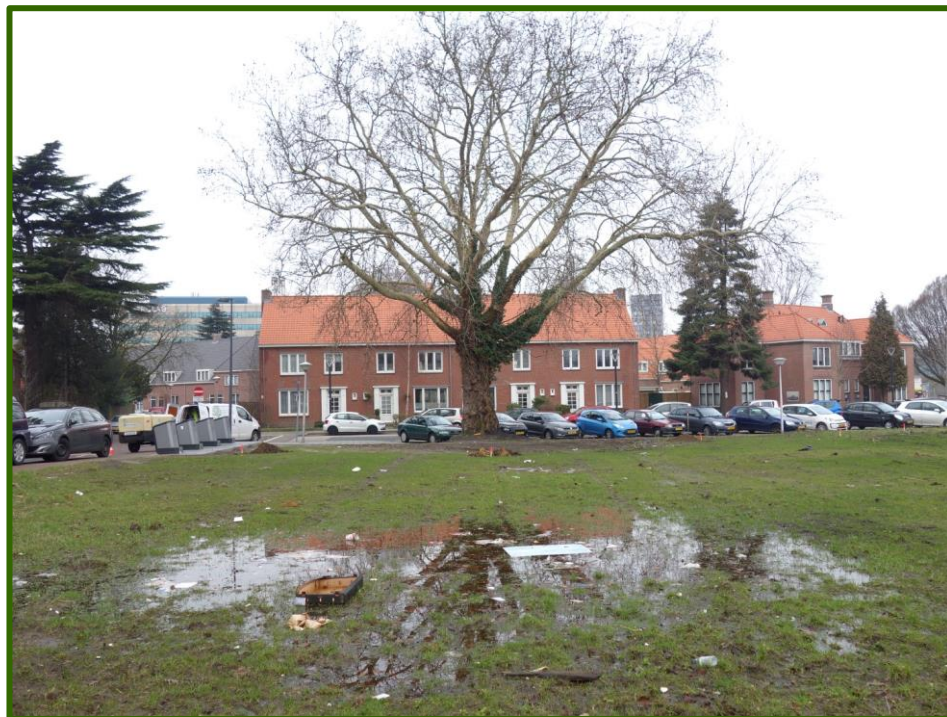
**Fig. 7:** Door de lemig bodem is deze erg gevoelig voor verdichting, verslemping en structuurbederf. Indien het deel van het terrein waar de tuin komt tijdens de bouw intensief wordt bereiden, is er een groot risico op het ontstaan van problemen met de lucht- en waterhuishouding van de bodem. Daardoor kan regenwater onvoldoende infiltreren en ontstaan en kunnen de boomwortels maar ook het gras en andere planten verstikken. Bescherming van het gebied binnen een straal van 15 meter rondom hart stamvoet is daarom noodzakelijk.

- ⇒ In de zone in een straal van 6 meter rondom hart stamvoet heeft er geen gronduitwisseling plaatsgevonden waardoor zich in dit deel meer boomwortels bevinden dan in de zone van 6 tot 15 meter rondom hart stamvoet. Deze zone van 6 meter rondom hart stamvoet dient strikt beschermd te worden tijdens de bouw zodat de effecten van de groeiplaatsverbetering niet ongedaan gemaakt worden en zodat beschadiging van de boomwortels vermeden wordt. Daarbuiten (van ca. 6 tot 15 meter vanaf hart stamvoet), in het deel waar gronduitwisseling heeft plaatsgevonden, is er een laag risico op het ontstaan van ernstige schade aan de boomwortels. Desondanks dient ook dit deel beschermd te worden, met name tegen verdichting, verslemping en structuurbederf van de bodem.

- ⇒ Ter voorkoming van beschadiging van de ondergrondse groeiplaats:
  - Om berijden en het plaatsen van grond en materieel binnen de zone waarin groeiplaatsverbetering heeft plaatsgevonden (straal van 15 meter rondom het hart stamvoet in het huidige braakliggende terrein) te voorkomen dient dit gebied fysiek te worden afgesloten door bouwhekken om verdichting, verslemping en structuurbederf van de bodem zoveel mogelijk te vermijden.

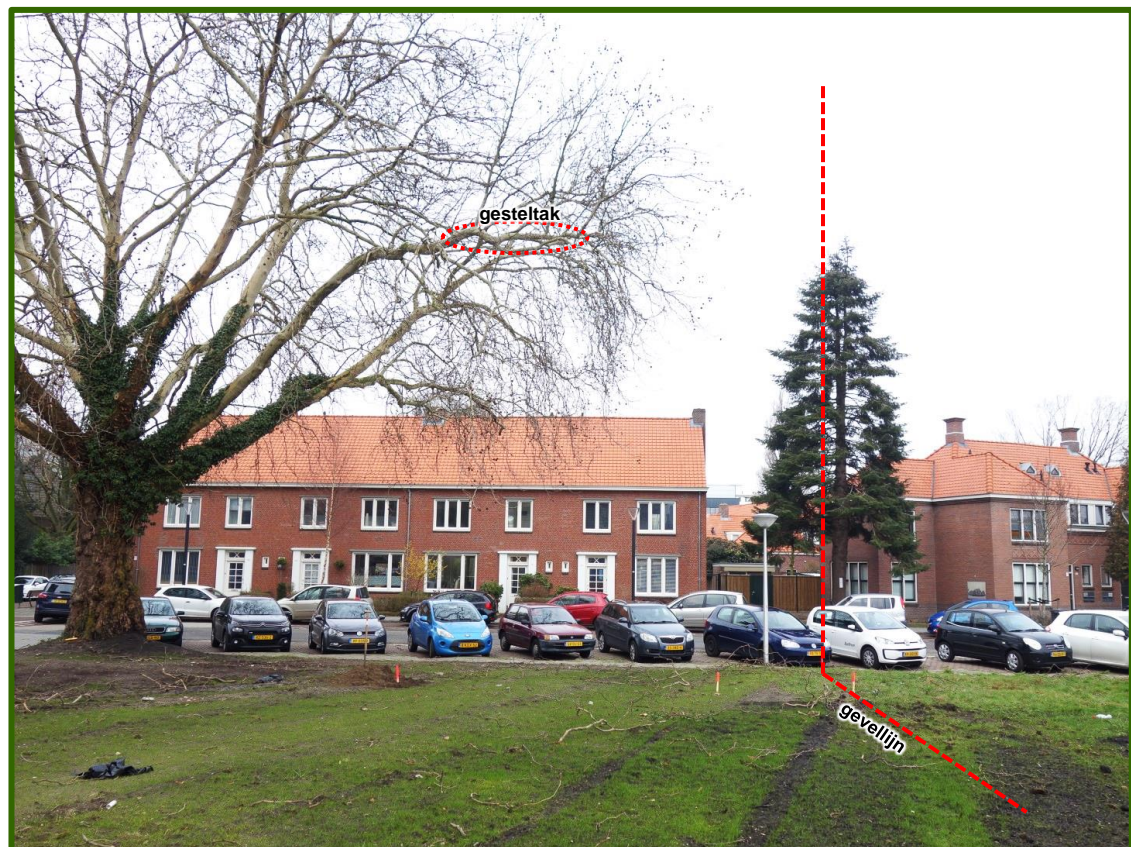
Aan de noordoostzijde groeit een kroondeel ver uit richting de gevellijn van het beoogde gebouw. Hoewel de gevellijn zich op circa 16,0 meter van het hart van de stamvoet van de boom bevindt en de kroonprojectie maar tot 14,5 meter van het hart stamvoet reikt, is er mogelijk tóch een noodzaak om aan deze zijde van de kroon wat te snoeien. Dit kan het geval zijn bij het plaatsen van de steigers waardoor deze net tegen of in de kroonzone komen te staan. Aan de betreffende zijde van de kroon zullen takken die bij de bouw in de weg zitten slechts secundaire (zijtakken) zijn en geen gesteltakken (hoofdtakken). Indien nodig blijkt kunnen die wat teruggesnoeid worden om hinder bij de medewerkers en beschadigingen aan de boom tijdens de bouw te voorkomen. Het is daarbij echter van groot belang dat een deskundig boomverzorger de snoeiwerkzaamheden uitvoert en dat dit terughoudend en proportioneel gebeurt. Absoluut voorkomen moet worden dat de medewerkers van het bouwbedrijf zelf de boom gaan snoeien omdat dit grote en blijvende gevolgen voor de boom en het aanzicht daarvan kan veroorzaken.

*Fig. 8: Lichte snoei aan de noordoostzijde van de kroon is mogelijk indien noodzakelijk maar dit dient uitsluitend uitgevoerd te worden door een deskundige boomverzorger.*

- ⇒ Aan de noordoostzijde van de boom reikt de kroon tot nabij de beoogde gevellijn van het appartementencomplex. Om tijdens de bouw hinder van takken te vermijden is het mogelijk de kroon aan die zijde licht te snoeien.
- ⇒ Eventueel noodzakelijk snoeiwerk mag alleen terughoudend en proportioneel worden uitgevoerd door een deskundig boomverzorger en niet door medewerkers van het bouwbedrijf zelf.

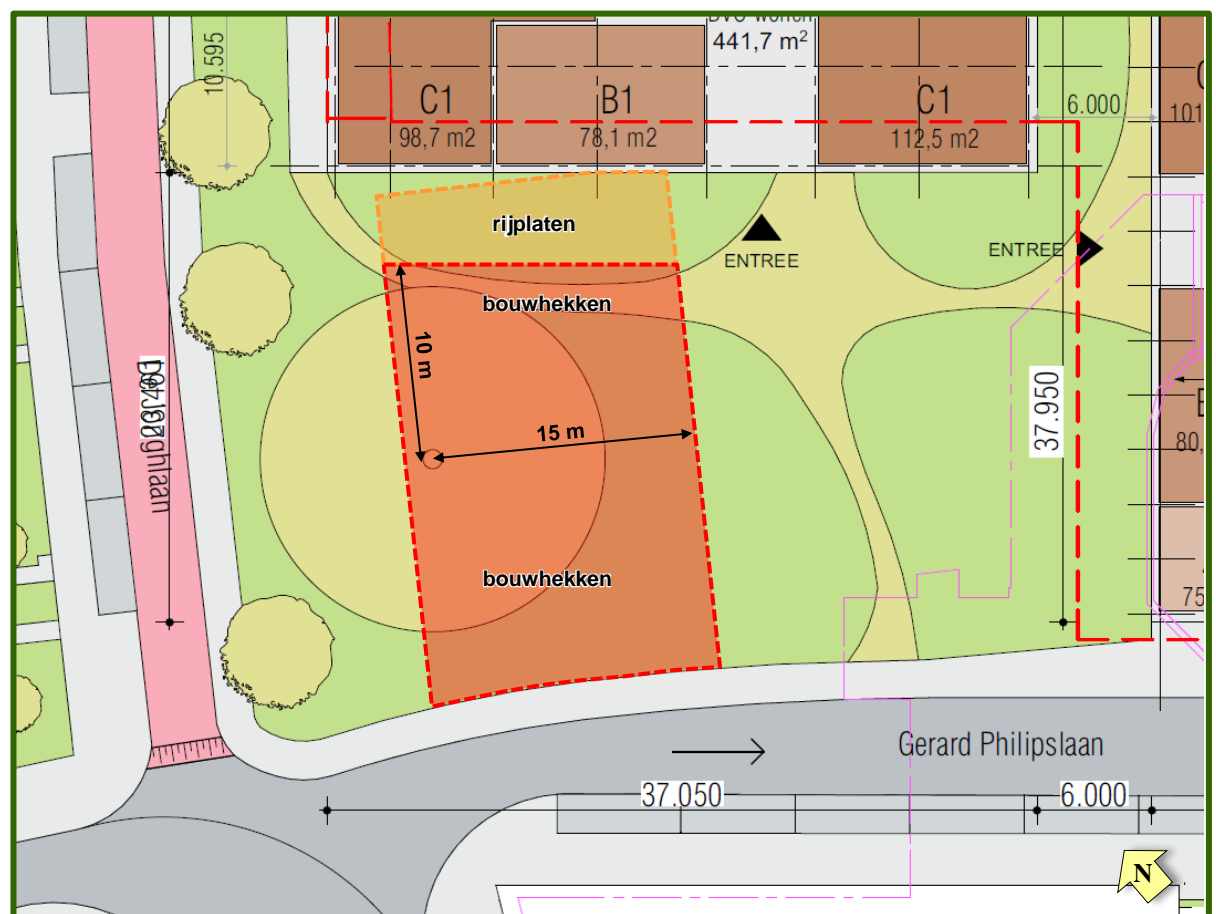
**Fig. 9:** Binnen het huidige braakliggende terrein dient de zone waar groeiplaatsverbetering is uitgevoerd met bouwhekken te worden afgezet. Vanwege de benodigde werkruimte voor de bouw kan aan de noordoostzijde van de boom tot een minimale afstand van 10 meter vanaf hart stamvoet met stalen rijplaten worden volstaan. Eventuele bodemverdichting die tijdens de bouw in die zone ontstaat kan vóór oplevering middels 'ploffien' weer ongedaan gemaakt worden.

- Omdat aan de noordoostzijde van de boom de gevel van de nieuwbouw op een afstand van circa 16 meter vanaf het hart stamvoet komt, is het echter niet praktisch om tot 15 meter vanaf hart stamvoet bouwhekken te plaatsen. Langs de gevel is namelijk een werkzone nodig voor steigers en voor transport binnen het bouwterrein. Daarom geldt dat aan de noordoostzijde van de boom de bouwhekken die de ondergrondse groeiplaats van de boom beschermen tot minimaal 9,0 meter vanaf hart stamvoet geplaatst dienen te worden. Daarlangs, in de zone van af het bouwhek tot aan 15 meter vanaf hart stamvoet dienen er stalen rijplaten te worden aangebracht waarover transport kan plaatsvinden en waar vanaf gewerkt kan worden. Indien na voltooiing van de bouw- en aanlegwerkzaamheden (vóór oplevering) blijkt dat de bodemverdichting in de zone waar de rijplaten hebben gelegen (van bouwhek tot 15 meter vanaf hart stamvoet) meer dan 1,5 MPa bedraagt, dient dit vóór oplevering middels luchtinjecties ('ploffen') weer tot 1,0 meter diepte te worden losgemaakt om wortelgroei weer voldoende mogelijk te maken.
