Onze Lieve Vrouwestraat  
Eindhoven

## Bomen Effect Analyse

STATUS RAPPORT

Definitief  
**14-4-2020**

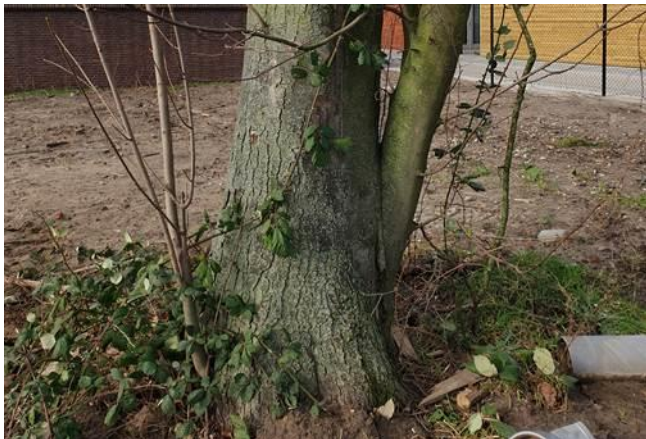
- De bomen 1 en 2 hebben zich vermoedelijk als zaailing in het projectgebied gevestigd. Daardoor beschikken de bomen over een weelderig takpatroon zonder duidelijke opgaande spil. Aan de stambasis van boom 1 heeft zich stamschot ontwikkelt dat inmiddels is ingegroeid tot een forse tak (zie afbeelding 5).
- Boom 2 staat zeer dichtbij de perceelsscheiding. Een deel van het ijzerdraad dat voor de perceelsscheiding is gebruikt is in de stam gegroeid (zie afbeelding 6). De betonnen afscheiding raakt op enkele plekken eveneens de stam van de boom.
- Onder de kroonprojectie van de bomen liggen veel puinhopen en afval.
- De bomen 1 en 2 staan beide op een braakliggend terrein. De bodem rondom de bomen is tien centimeter opgehoogd ten opzichte van de oorspronkelijke situatie.
- De bomen 3 en 4 staan in een boomspeigel in de verharding.

Afbeelding 5: stamschot aan de stambasis van boom 1

| NO. | SOORT | CONDITIE | ONDERHOUDS-TOESTAND | OPMERKINGEN | KWALITEIT | LEVENSV-<br>WACHTING IN JAREN | ZORGPLICHT |
|---|---|---|---|---|---|---|---|
| 1. | Acer pseudoplatanus | Redelijk | Achterstallig | Afgestorven takken, stamschot, enkele beschadigde takken in de kroon, groeiplaats geroerd | Redelijk | > 10 | Risico |

- Geadviseerd wordt om in het kader van de veiligheid de bomen 1 en 2 te laten snoeien door boomverzorgers in bezit van een European Tree Worker (ETW) certificaat of gelijkwaardig.

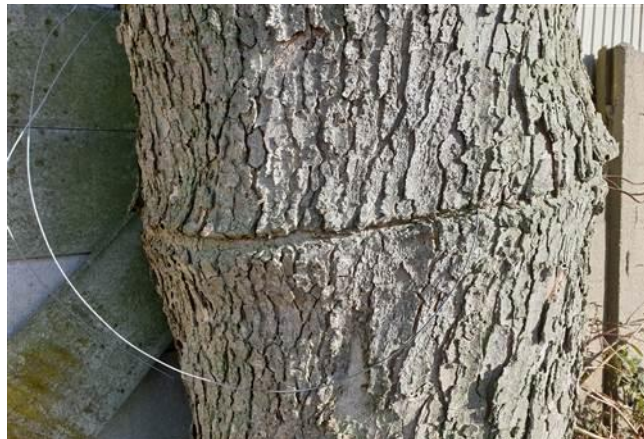
Afbeelding 6: ingegroeide ijzerdraad in de stam van boom 2

| NO. | SOORT | CONDITIE | ONDERHOUDS-TOESTAND | OPMERKINGEN | KWALITEIT | LEVENSV-<br>WACHTING IN JAREN | ZORGPLICHT |
|---|---|---|---|---|---|---|---|
| 2. | Acer pseudoplatanus | Goed | Achterstallig | Afgestorven takken, ingegroeide ijzerdraad, beschadigde/uitgebroken tak, groeiplaats geroerd | Goed | > 10 | Risico |

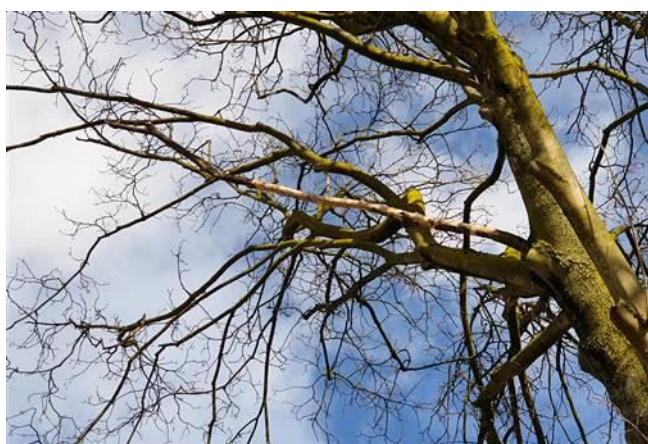
- Bij ongewijzigde groeiomstandigheden hebben beide bomen een levensverwachting van tenminste tien jaar.
- Beide bomen ontwikkelen, als gevolg van lichtgebrek dood hout in de binnenkroon. Daarnaast zijn in de kroon van beide bomen beschadigde en/of uitgebroken takken waargenomen. Mogelijk zijn deze beschadigingen ontstaan bij de werkzaamheden op het terrein. Gezien het verhoogde risico op takbreuk zijn beide bomen geregistreerd als risicoboom. De onderhoudstoestand is achterstallig.

Afbeelding 7: afgestorven takken in de kroon van boom 2

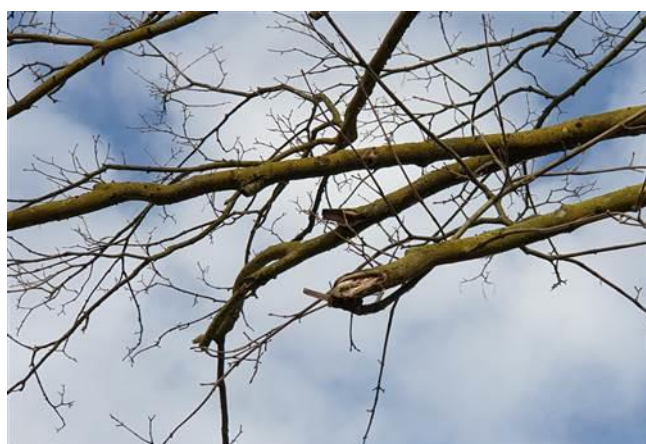
Afbeelding 8: beschadigde takken in de kroon van boom 1

Tijdens de werkzaamheden is er sprake van een verhoogd risico op schade aan de stammen en onderste gesteltakken van de bomen. Bij eerdere werkzaamheden zijn reeds een aantal takken onder in de kroon beschadigd. Om schade tijdens de werkzaamheden te voorkomen is een deugdelijke boombescherming noodzakelijk.

- Geadviseerd wordt om de kroonprojectie van de bomen 1 en 2 af te zetten met bouwhekken. Het gebied binnen de bouwhekken wordt aangewezen als boombeschermd gebied. Hier mag geen materieel of materiaal worden gestald. Werkzaamheden binnen de bouwhekken mogen enkel plaatsvinden in overleg met een bomenwacht in bezit van een ETW- of ETT (European Tree Technician) certificaat. Bij de bomen 3 en 4 volstaat een stamommanteling bestaande uit twee 80 mm drain slagen en planken. De planken mogen de stam van de boom niet raken.

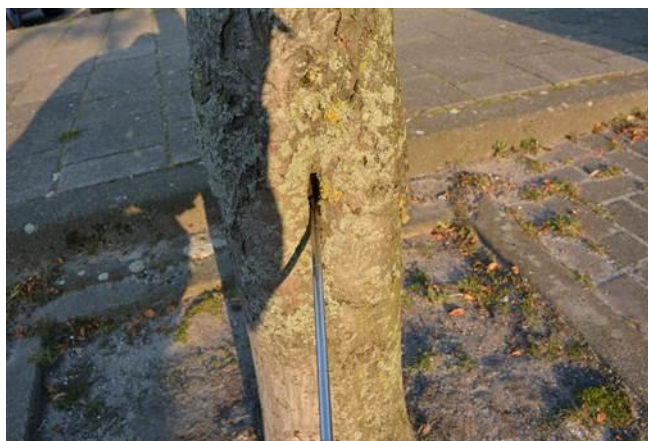
- In de stam van boom 3 en 4 bevindt zich een holte. Met de prikstok is vastgesteld dat de holte slechts een beperkte omvang heeft (zie afbeelding 9 en 10).

| NO. | SOORT | CONDITIE | ONDERHOUDS-TOESTAND | OPMERKINGEN | KWALITEIT | LEVENSV-<br>WACHTING IN JAREN | ZORGPLICHT |
|---|---|---|---|---|---|---|---|
| 4. | Carpinus betulus | Goed | Aanvaard | Holte | Goed | > 10 | Normaal |

Afbeelding 9: holte boom 4

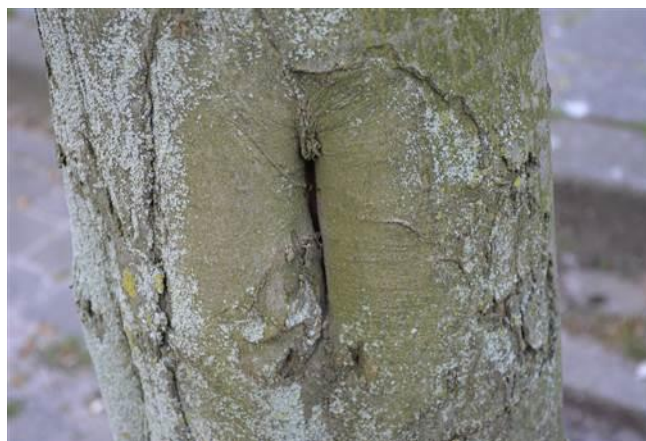
| NO. | SOORT | CONDITIE | ONDERHOUDS-TOESTAND | OPMERKINGEN | KWALITEIT | LEVENSV-<br>WACHTING IN JAREN | ZORGPLICHT |
|---|---|---|---|---|---|---|---|
| 3. | Carpinus betulus | Goed | Aanvaard | Holte | Goed | > 10 | Normaal |

Afbeelding 10: holte boom 3

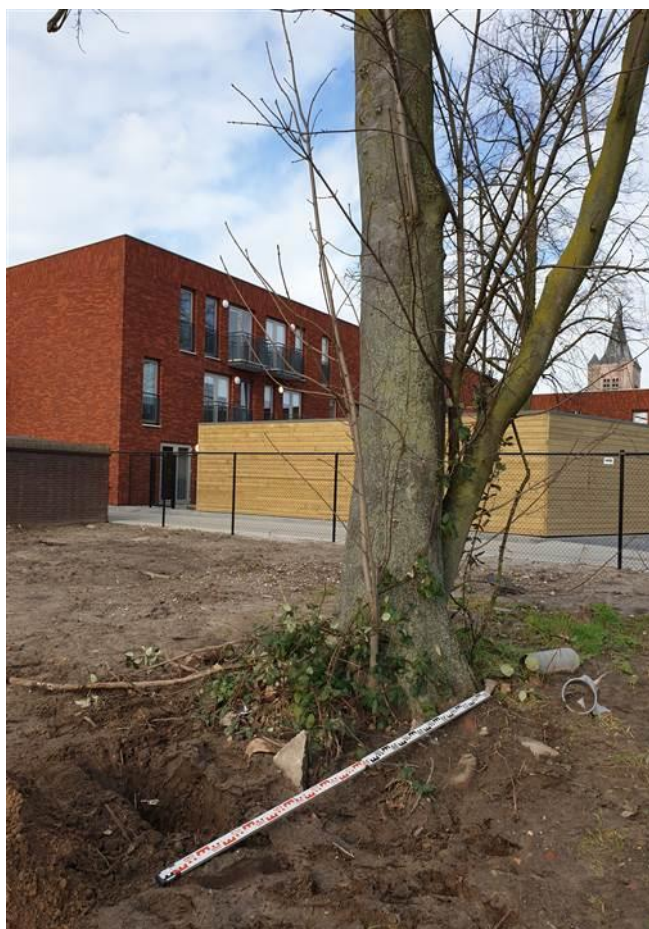
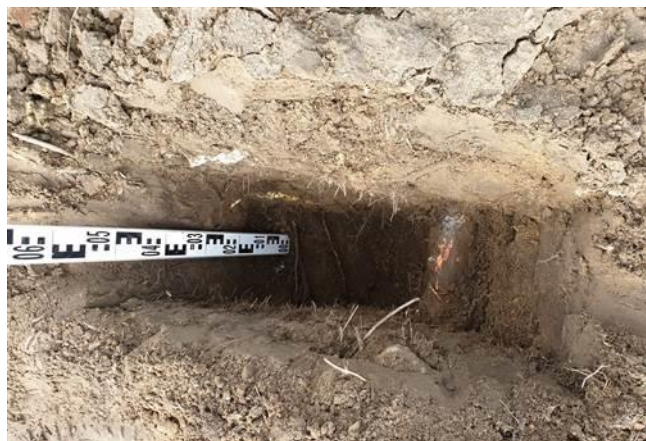
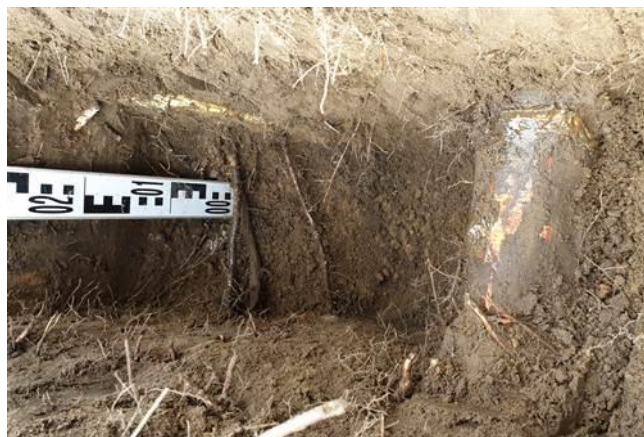
De eerste profielkuil is gegraven op circa 1,5 meter afstand, ten zuiden van boom 1. Aan de hand van de profielkuil is onderzocht in hoeverre boom 1 beschikt over oppervlakkige zware beworteling. De resultaten van het onderzoek zijn opgenomen in *tabel 3*. De *afbeeldingen 11 t/m 13* geven een beeld van het onderzoek.

| CM/-MV | OMSCHRIJVING | BEVINDINGEN |
|---|---|---|
| 10 – 60 | (Overwegend) matig humeus, matig fijn zand | <ul style="list-style-type: none"><li>• Profiel geroerd</li><li>• Intensief haarbeworteling tussen 20 en 30 cm/-mv</li><li>• Wortel ø 12 cm op 40 cm/-mv</li><li>• Intensief wortels tot ø 3 cm op 60 cm/-mv</li></ul> |

*Afbeelding 12: profielkuil 1 ten opzichte van boom 1*

*Afbeelding 11: overzichtsfoto profielkuil 1*

*Afbeelding 13: grove beworteling in profielkuil 1*

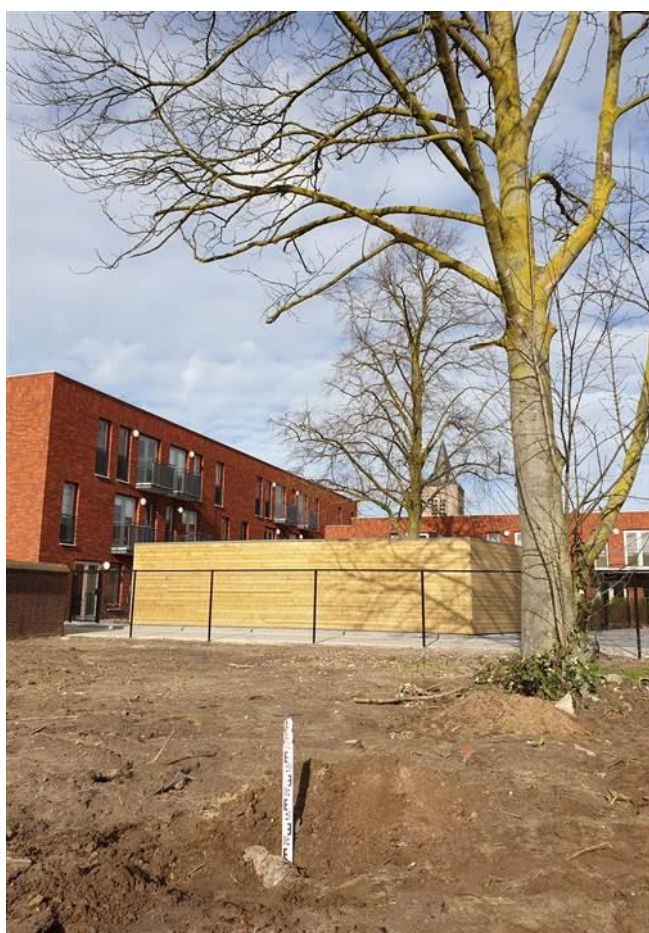
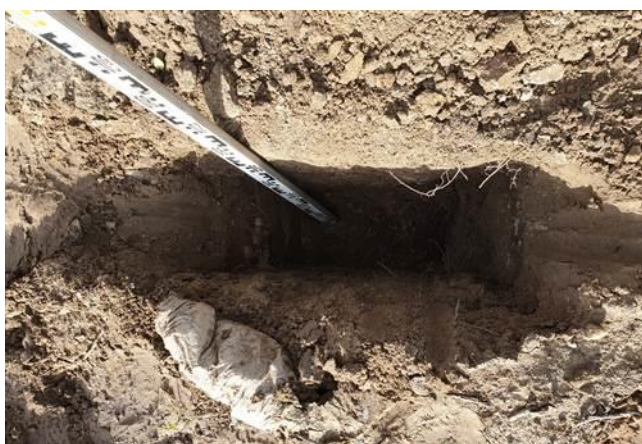
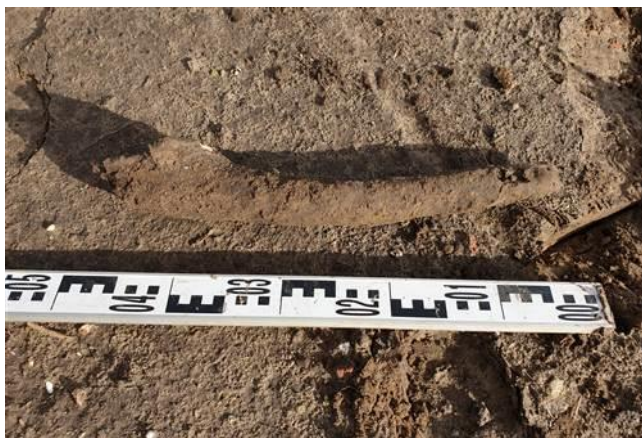
De tweede profielkuil is gegraven aan de zuidelijke rand van de kroonprojectie van boom 1. Aan de hand van de profielkuil is onderzocht in hoeverre de boom aan de rand van de kroonprojectie nog over oppervlakkige, zware beworteling beschikt. De resultaten van het onderzoek zijn opgenomen in *tabel 4*. De *afbeeldingen 14 t/m 16* geven een beeld van het onderzoek.

| CM/-MV | OMSCHRIJVING | BEVINDINGEN |
|---|---|---|
| 10 – 70 | (Overwegend) matig humeus, matig fijn zand | <ul style="list-style-type: none"><li>• Profiel geroerd</li><li>• Extensief haarbeworteling tot 70 cm/-mv</li><li>• In het profiel worden enkele afgestorven, losgetrokken wortels aangetroffen</li></ul> |

Afbeelding 15: profielkuil 2 ten opzichte van boom 1

Afbeelding 14: overzichtsfoto profielkuil 2

Afbeelding 16: afgestorven wortel in het profiel

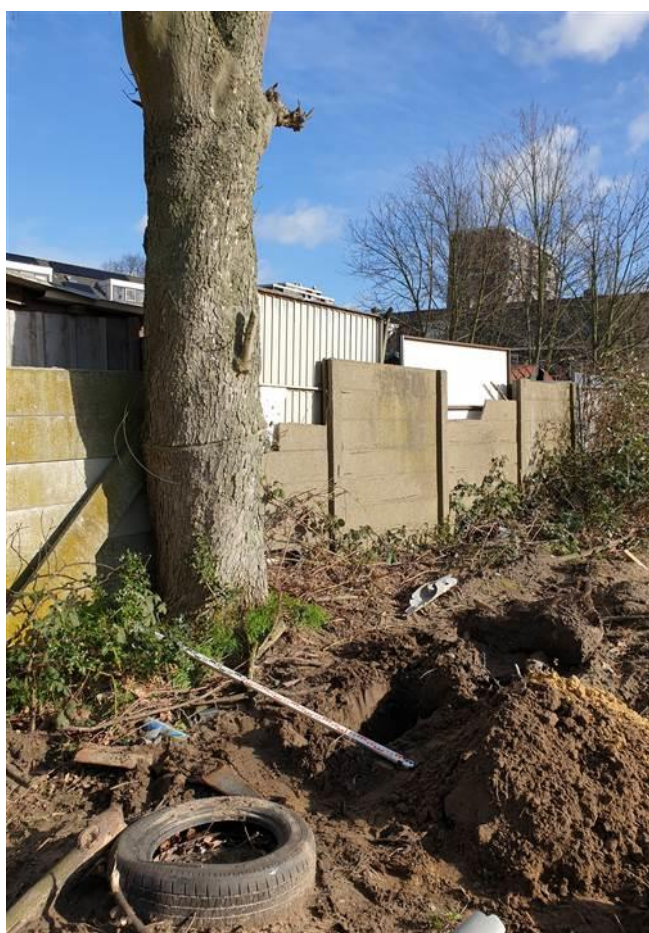
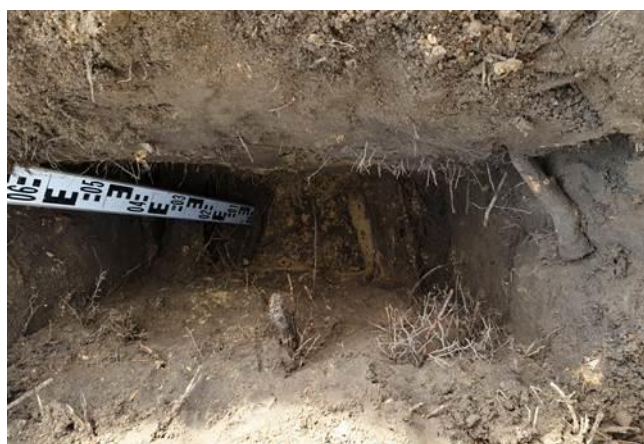
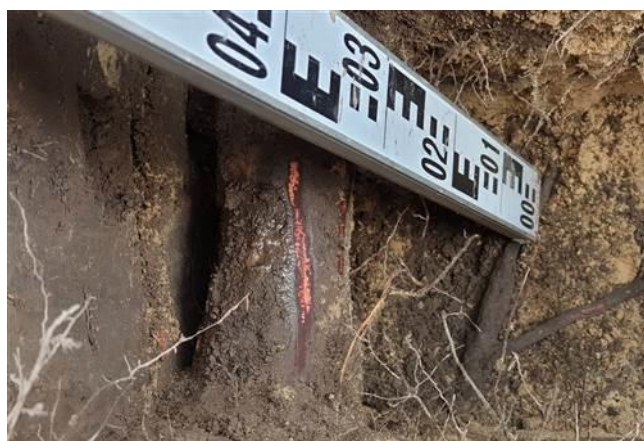
De derde profielkuil is gegraven aan de zuidzijde van boom 2, op circa één meter afstand van de stam. Aan de hand van de profielkuil is onderzocht in hoeverre boom 2 over oppervlakkige, zware beworteling beschikt. De resultaten van het onderzoek zijn opgenomen in *tabel 5*. De *afbeeldingen 17 t/m 19* geven een beeld van het onderzoek.

| CM/-MV | OMSCHRIJVING | BEVINDINGEN |
|---|---|---|
| 10 – 70 | (Overwegend) matig humeus, matig fijn zand | <ul style="list-style-type: none"><li>• Profiel geroerd</li><li>• Intensief haarbeworteling tussen 20 en 30 cm/-mv en enkele wortels <math>\varnothing</math> 2 – 3 cm</li><li>• Wortel <math>\varnothing</math> 8 cm op 70 cm/-mv</li><li>• Wortel <math>\varnothing</math> 3 cm op 70 cm/-mv</li></ul> |

*Afbeelding 18: profielkuil 3 ten opzichte van boom 2*

*Afbeelding 17: overzichtsfoto profielkuil 3*

*Afbeelding 19: grove beworteling in profielkuil 3*

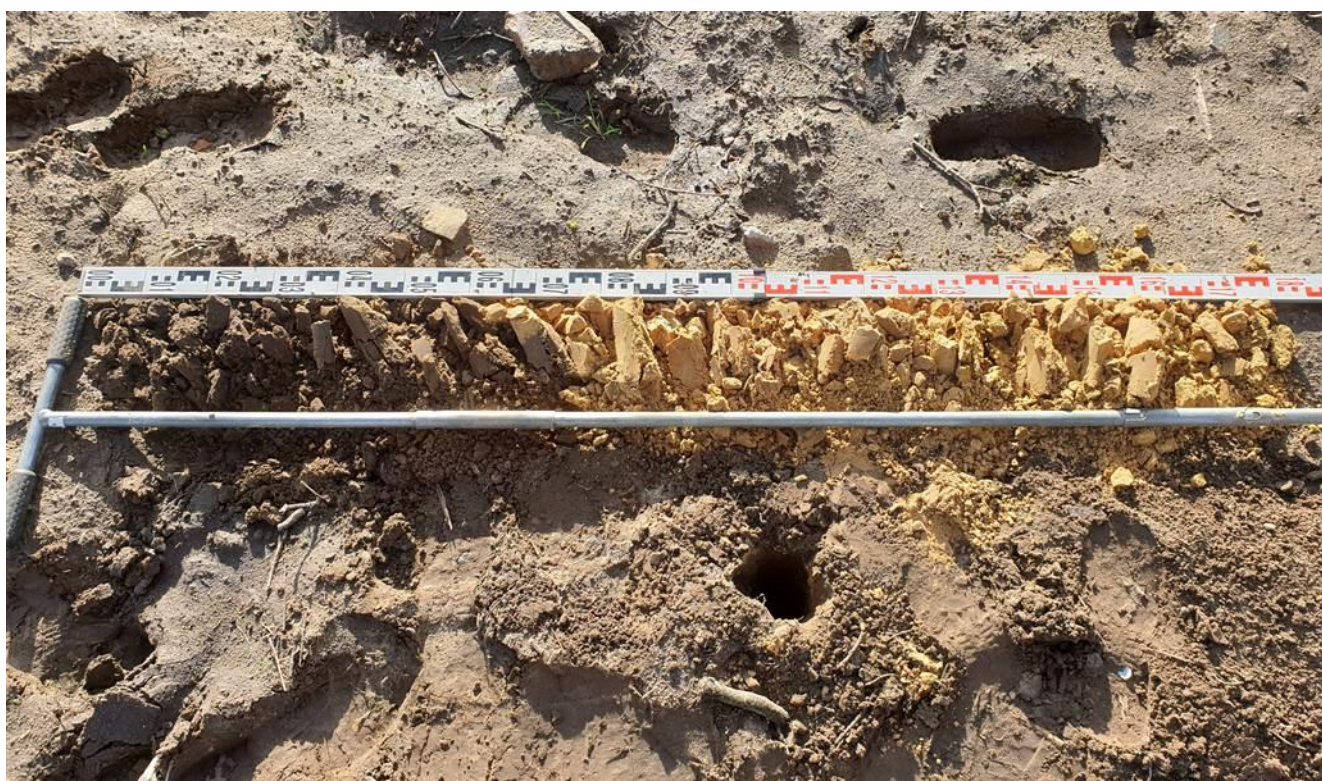
Om een beeld te krijgen van de bodemopbouw en de hydrologische situatie is aanvullend een grondboring gezet. De grondboring is gezet in het braakliggend terrein tussen de bomen 1 en 2. De resultaten van het onderzoek zijn opgenomen in *tabel 6*. *Afbeelding 20* geeft een beeld van het onderzoek.

| CM/-MV | OMSCHRIJVING | BEVINDINGEN |
|---|---|---|
| 70 – 170 | Uiterst humusarm, fijn zand | Extensief haarbeworteling tot 100 cm/-mv, geen grondwater aangetroffen |

*Afbeelding 20: overzichtsfoto grondboring*

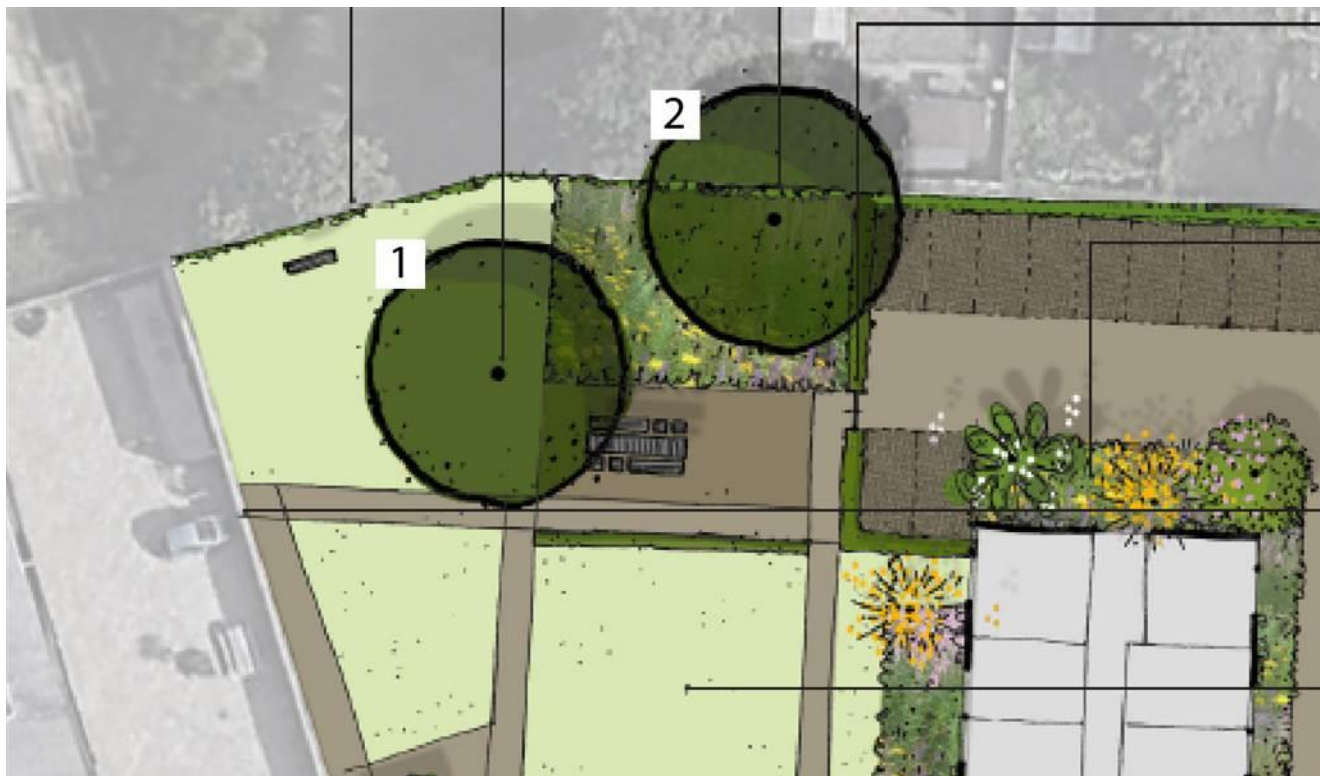
Afbeelding 21: geplande werkzaamheden nabij boom 1 en 2

2. Het omvormen van de bestaande groeiplaats levert met name binnen een zone van drie meter rondom de stam van de bomen 1 en 2 risico op wortel schade op. De bomen beschikken hier over een oppervlakkig wortelgestel. Indien de nieuwe groeiplaats onzorgvuldig wordt aangelegd en de wortels in deze zone beschadigen leidt dat tot een wortelverlies van 10 tot 25 %. Beide bomen gaan hierdoor vermoedelijk een klasse in conditie achteruit en dat is niet acceptabel.

3. De geplande parkeervakken ter hoogte van boom 2 worden aangelegd aan de oostelijke rand van de kroonprojectie. Boom 2 beschikt hier niet over intensieve en/of oppervlakkige beworteling. Aanleg van de parkeervakken conform het schetsontwerp leidt tot een verwaarloosbaar wortelverlies van minder dan 5 %. Een dergelijk percentage wortelverlies heeft geen effecten op de conditie van de boom.

- Aanleg van de parkeervakken onder de kroonprojectie van boom 2 mag plaatsvinden zonder toezicht van een bomenwacht. De bouwhekken mogen voor deze situatie (aan de oostkant) twee meter in westelijke richting worden verplaatst om werkruimte te creëren voor de werkzaamheden.

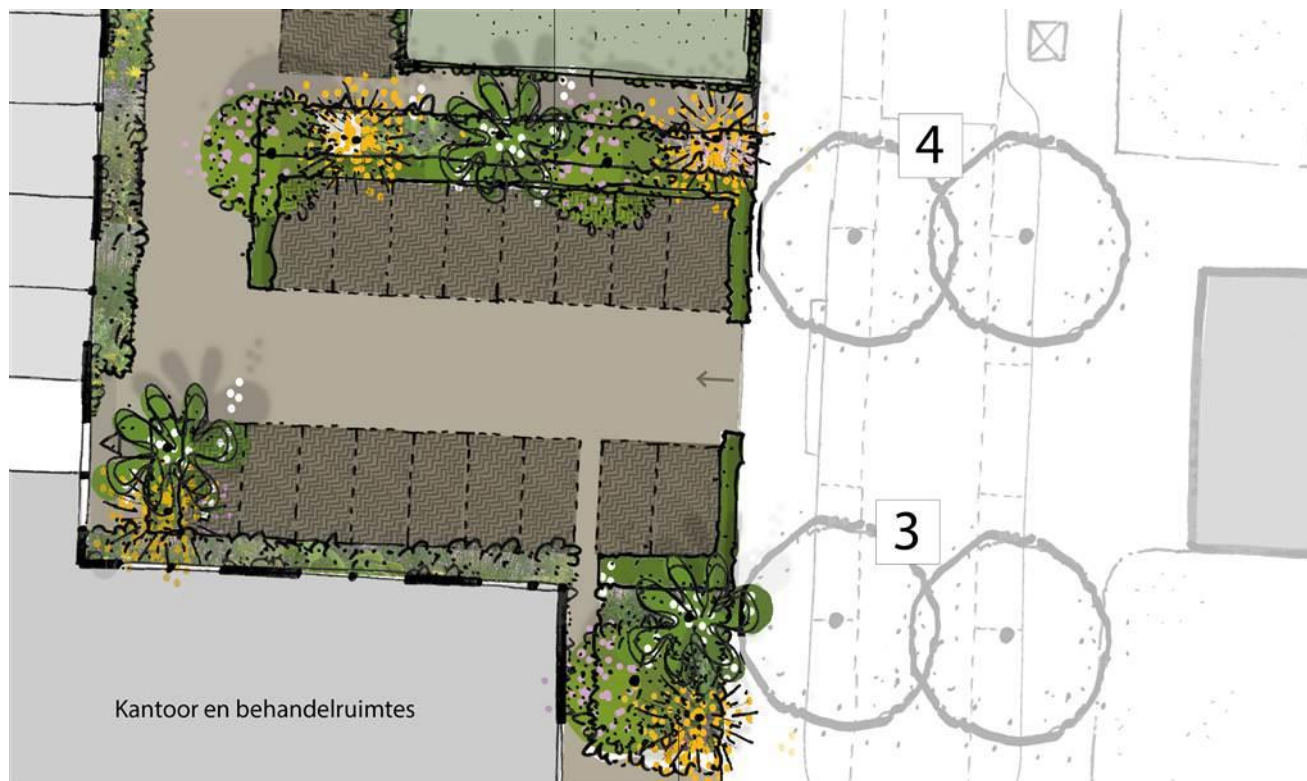
Afbeelding 22: geplande werkzaamheden nabij boom 3 en 4

5. De bomen 3 en 4 staan in een kleine boomspiegel in de verharding. De werkzaamheden vinden plaats op ruime afstand van de bomen. Beide bomen ondervinden geen negatieve effecten als gevolg van de werkzaamheden.

- De werkzaamheden ter hoogte van boom 3 en 4 kunnen conform de huidige plannen worden uitgevoerd.
