# Rapport Bodemkwaliteit VDMA-terrein Eindhoven

**Historisch vooronderzoek bodemkwaliteit**

projectnummer 0460945.100  
definitief revisie 00  
17 juni 2020

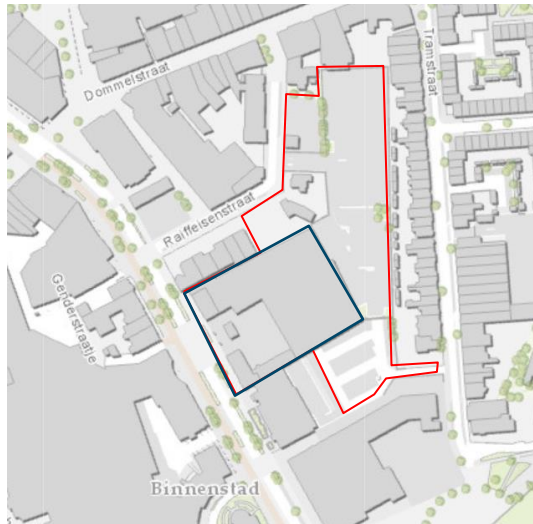
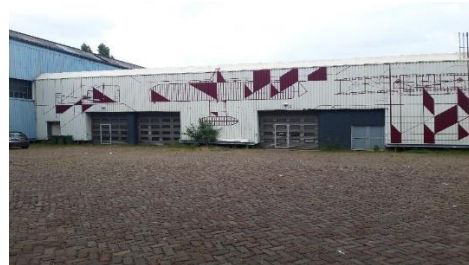
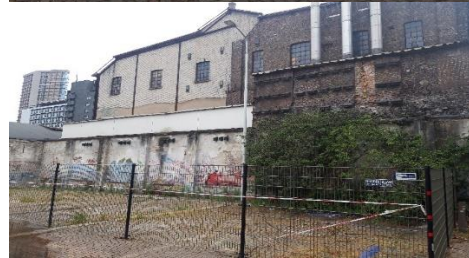
### 3.2.1 Deellocatie 01 - Veldijk

In het verleden is er een overschrijding van de interventiewaarde in de grond en het grondwater aangetoond met minerale olie. Het voorterrein is in fase 1 in 1996 gesaneerd (1-1). Het achterterrein is in 2006 als fase 2 ook gesaneerd, echter voldeed er niet aan de saneringsdoelstellingen, waardoor er sprake is van een restverontreiniging. De evaluatie en (rest)verontreinigingssituatie is nooit beschikt.

Uit het onderzoek van Aeres Milieu uit 2009 blijkt dat er nog een sterke verontreiniging met minerale olie aanwezig is, voornamelijk in de ondergrond van 1,80 tot 2,0 m –mv (1-2). De omvang van de bodemverontreiniging wordt geschat op circa 280 m<sup>3</sup>. Deze restverontreiniging is beperkt onderzocht.

Ter plaatse van een tweede verontreinigingsvlek binnen deze deellocatie is er sprake van een sterke verontreiniging met minerale olie in het grondwater (1-3). Deze is relatief goed ingekaderd en wordt geschat op een volume van circa 435 m<sup>3</sup>. De verontreiniging bevindt zich onder het huidige pand en is derhalve niet eerder gesaneerd of verder ingekaderd.

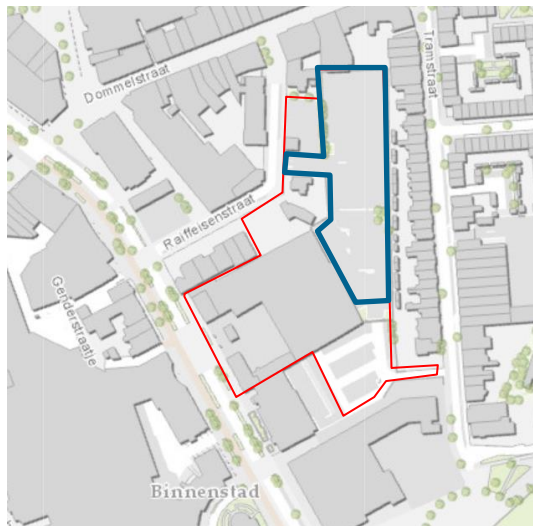
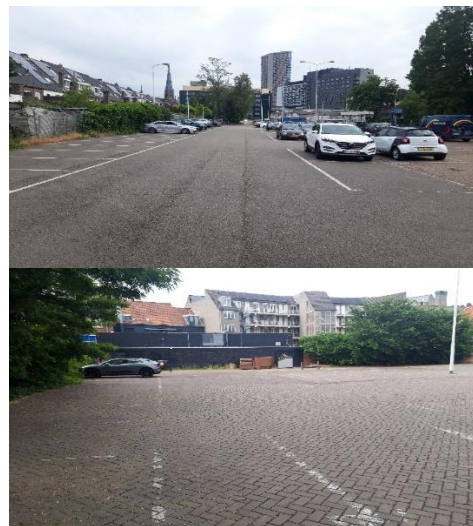
## 3.2.2 Deellocatie 02 – Parkeerterrein Raiffeisenstraat

Over de gehele deellocatie zijn licht tot sterke verontreinigingen met zware metalen, minerale olie en/of PAK aanwezig. Op tekening 0460945.100-S-2 zijn enkel de bekende sterk verhoogde verontreinigingen ingetekend (2-1 t/m 2-7). De verontreinigingen zijn grotendeels aangetoond in de ondergrond vanaf 0,5 m –mv (m.u.v. 2-6). De gehele parkeerterrein dient als licht tot sterk verontreinigd te worden beschouwd. Het volume verontreinigde grond is eerder geschat op circa 5.000 m<sup>3</sup>. Op één locatie is een (brandstof)tank aanwezig geweest. Tijdens de verwijdering is een verontreiniging met minerale olie aangetoond die niet verder is onderzocht.

In het grondwater is plaatselijk (2-8) een concentratie aan minerale olie boven de interventiewaarde aangetoond. Tevens zijn barium, molybdeen en xylenen licht verhoogd.

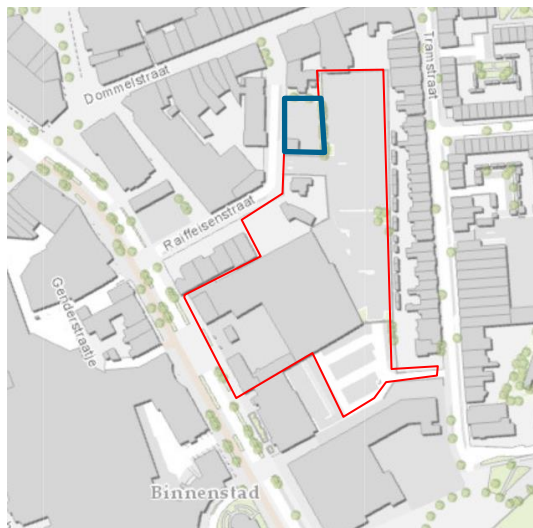
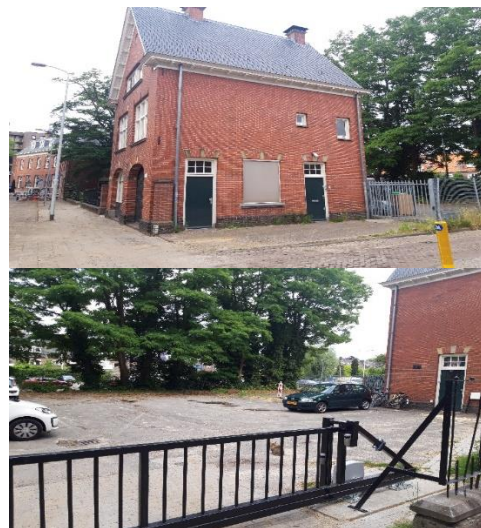
### 3.2.3 Deellocatie 03 – Raiffeisenstraat 1a

Plaatselijk is een sterk verhoogd gehalte aan minerale olie aangetoond. Deze verontreiniging is gesitueerd in de nabijheid van één van de bekende verontreinigingsvlekken binnen deellocatie 02 (2-1) en maakt hier waarschijnlijk deel van uit. In de overige onderzochte bodemonsters zijn maximaal licht verhoogde gehalten aan zware metalen en PAK aangetoond.

Eénmalig is een gehalte met minerale olie boven de interventiewaarde aangetoond. De verontreiniging wordt gerelateerd aan de bekende verontreiniging ter plaatse van de aangrenzende deellocatie 02 (2-8).

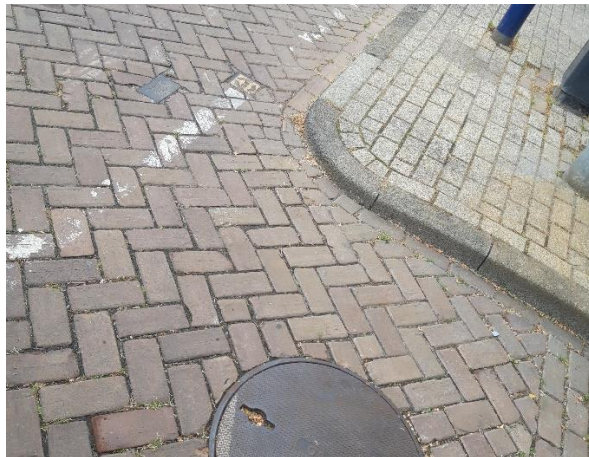
Fotonummer: 20  
Peilbuizen en put bij Parkeerautomaat

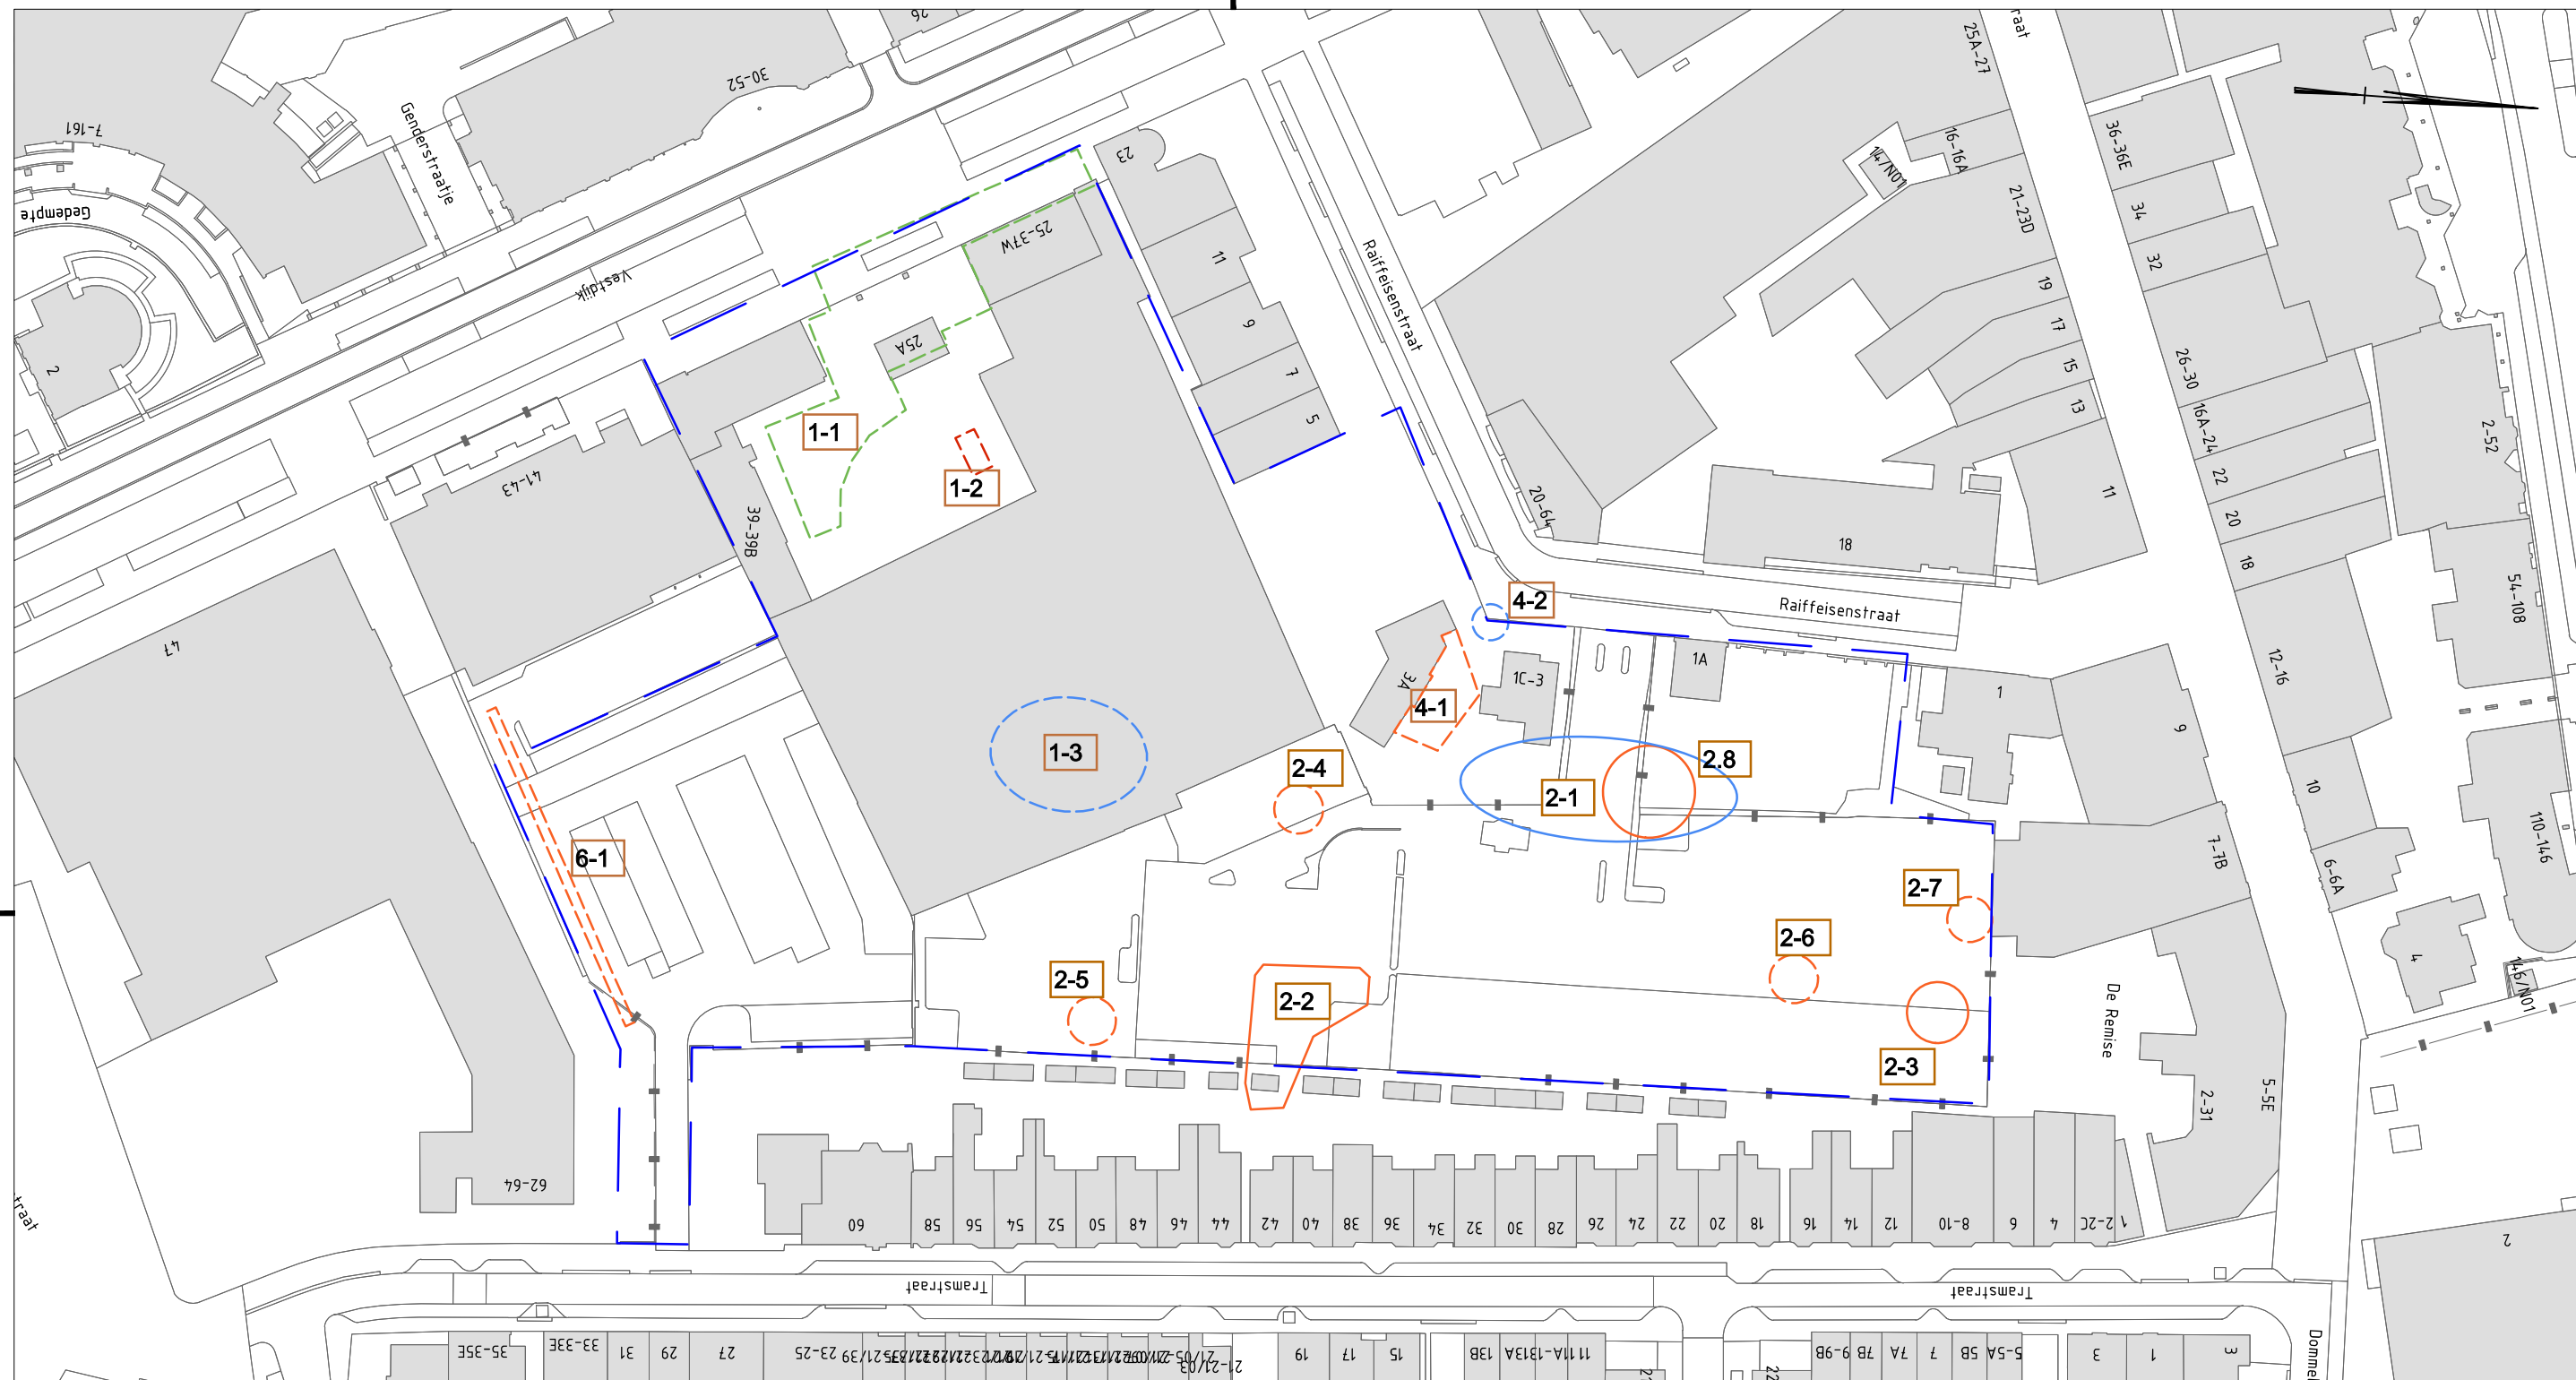
Op de tekening 0460945.100-S-2 is alle informatie met betrekking tot de bekende verontreinigingssituaties in de grond en het grondwater weergegeven. De verontreinigingen zijn genummerd en in de tekst aangegeven.
