VDMA-Terrein  
*Being Development*

**Nulmeting**

STATUS RAPPORT

Definitief  
**5-6-2020**

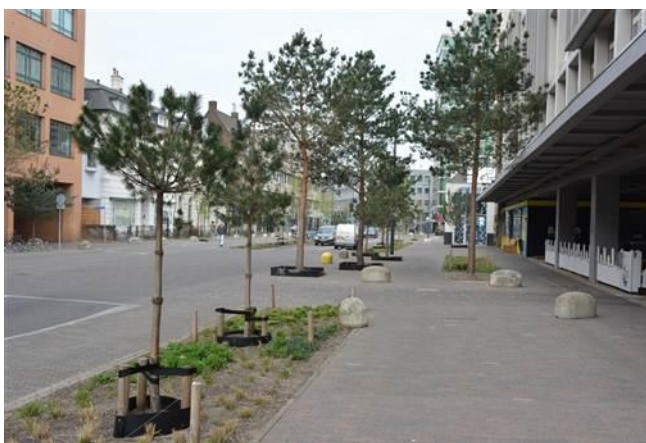
- De bomen op parkeerplaats Raiffeisenstraat en Tramstraat 60 Parking staan in een groenstrook, bomen aan de Vestdijk staan in een boomspiegel of in een smalle groenstrook (afbeelding 2). De standplaatsen van de overige bomen die op privaat terrein staan is niet bekend.

Afbeelding 2: standplaatsen van bomen aan de Vestdijk

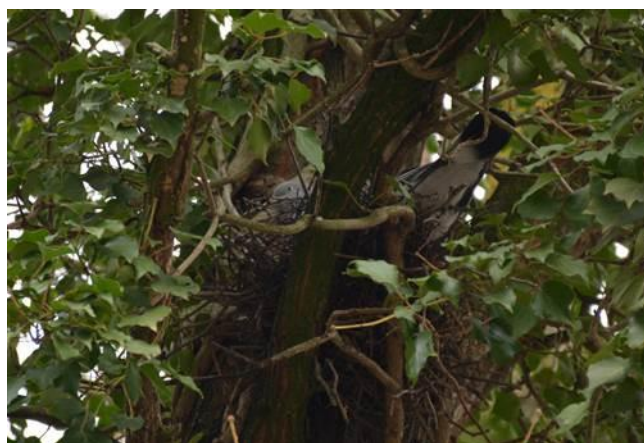
- In bomen 3 en 6 zijn vogelnesten aangetroffen. Van het nest in boom 3 is vastgesteld dat het wordt bebroed door een duif (afbeelding 3). Eén van de nesten in boom 6 wordt vermoedelijk gebruikt door een paartje eksters.

Afbeelding 3: broedende duif in boom 3

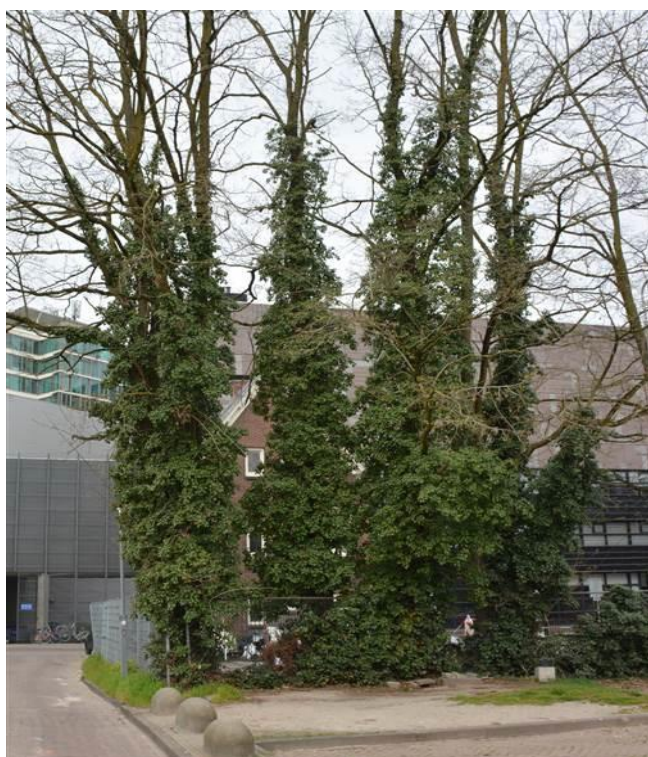
Afbeelding 4: bomen 1 t/m 4 begroeid met klimop

2 boom is (deels) begroeid met klimop. Gebreken kunnen onopgemerkt zijn gebleven.

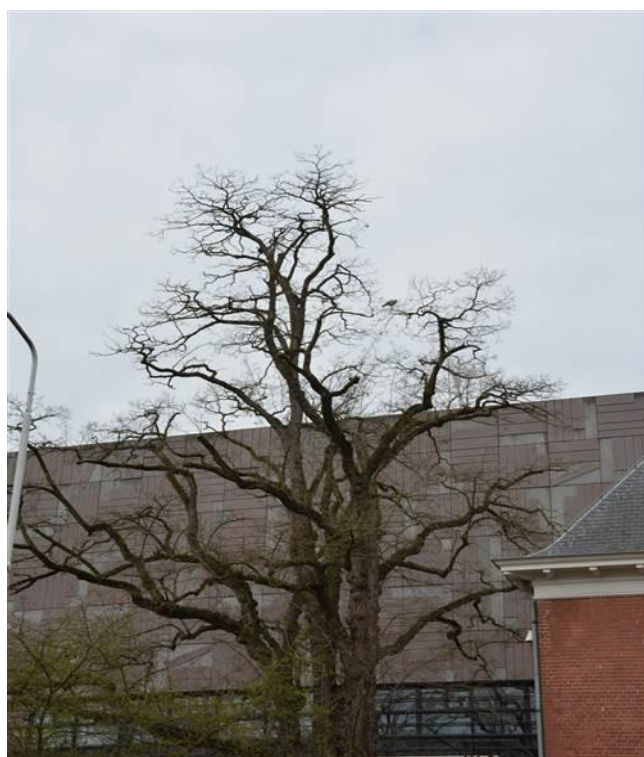
- Ook heeft boom 14 een matige conditie. Het bovenste deel van de kroon is aan het afsterven waardoor er een ijl beeld ontstaat (afbeelding 5). Onderin de kroon vertoont de boom een knopzetten die overeenkomt met een redelijke conditie. De boom laat zijn kroon zelf afsterven om een compactere kroon te vormen, een zogeheten veterane status. Ondanks de matige conditie krijgt de boom bij ongewijzigde groeiplaatsomstandigheden bedraagt de levensverwachting meer dan 15 jaar.

Afbeelding 5: ijle top, boom 14

- Daarnaast wordt aanbevolen om aan boom 14 een monumentale status toe te kennen. De boom voldoet mogelijk aan de criteria die de gemeente stelt aan een boom om als monumentaal bestempeld te worden. De boom geniet hierdoor de hoogste beschermingsprioriteit. Ook wordt aanbevolen om de groeiplaats duurzaam in te richten voor een duurzame instandhouding van de boom.

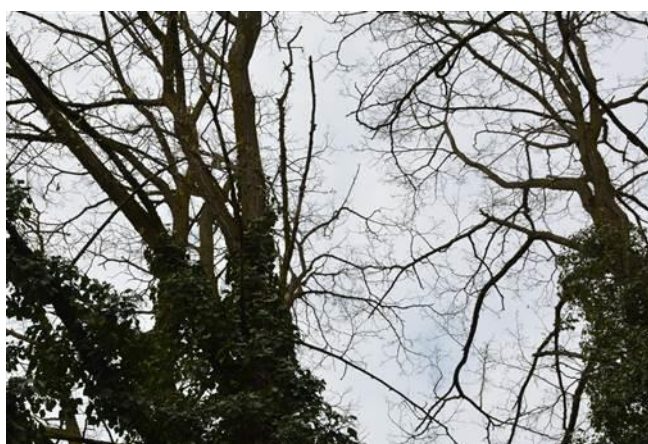
- In de kroon van bomen 1 t/m 12, 14, 16, 33, 34 en 43 zijn een of meerdere afgestorven takken aangetroffen, die langer zijn dan 1 meter en/of dikker zijn dan  $\varnothing$  4 cm, die bij breuk een veiligheidsrisico vormen (afbeelding 6). De bomen hebben een reguliere onderhoudstoestand en zijn geregistreerd als risicoboom.

Afbeelding 6: meerdere afgestorven takken in kroon bomen 1 en 2

- Aan de gemeente Eindhoven als boomeigenaar van bomen 1 t/m 19 en 38 t/m 50 wordt aanbevolen om de afgestorven takken en de laaghangende takken binnen de doorrijhoogte uit de kronen te verwijderen.

- Voor aanvang van de werkzaamheden wordt aanbevolen om de bomen die behouden blijven te ontdoen van de gebreken, zoals afgestorven takken. De bomen kunnen na het verwijderen van de gebreken opgenomen worden onder de normale zorgplicht, mits de boom geen andere gebreken vertoont.

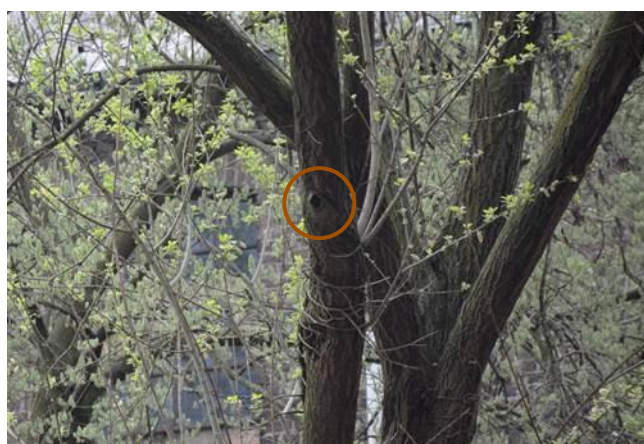
- In de kroon van boom 30 is een ingerotte snoeiwond waargenomen (afbeelding 7). De omvang hiervan kon tijdens de inventarisatie niet bepaald worden. De boom is derhalve geregistreerd als risicoboom.

Afbeelding 7: ingerotte snoeiwond boom 30

- Aanbevolen wordt om de omvang van de ingerotte snoeiwond in boom 30 nader te onderzoeken om uitsluitsel te kunnen geven over de gevaarzetting van het gebrek.
