## BOMEN EFFECT ANALYSE

Stationsgebied Zuid, Eindhoven

Definitief

1 juli 2021

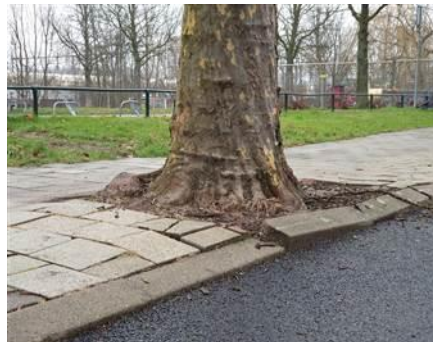
Bij veel van de bomen in het projectgebied is sprake van wortelopdruk in de verharding (zie afbeelding 7). Enkele bomen hebben de kantopsluiting weggeduwd of overgroeid.

Afbeelding 7: bij veel bomen is sprake van wortelopdruk in de verharding

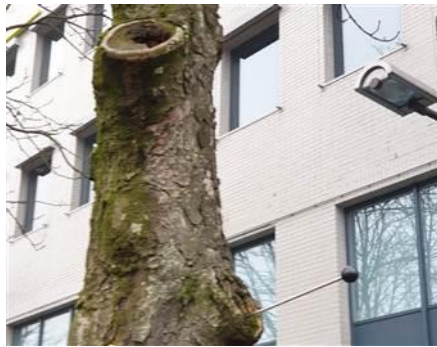
Afbeelding 9: ingerotte snoeiwonden in de stam van boom 12

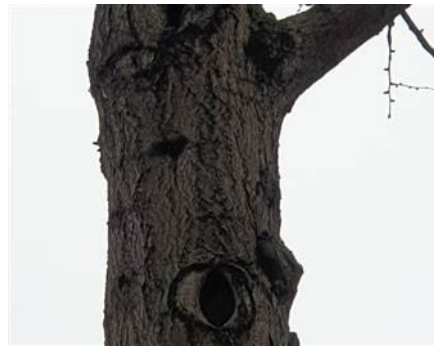
Afbeelding 10: ingerotte snoeiwonden in de stam van boom 20

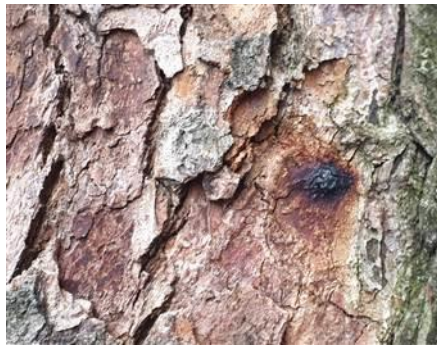
Afbeelding 11: aantasting door kastanjebloedingsziekte bij boom 12

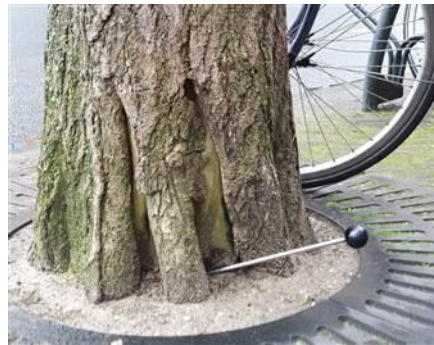
- De stam van de bomen 16, 18, 19, 20, 22 is beschadigd. De beschadiging aan de stamvoet van boom 20 is ingerot (zie afbeelding 12).
- In de kroon van de bomen 3 en 23 zijn oude nesten van zwarte kraai (*Corvus corone*) aangetroffen.

Afbeelding 12: de stamschade op de stamvoet van boom 20 is ingerot

| Nr. | Boom-ID<br>Eindhoven | Soort | Nederlandse naam | Standplaats | Stam-<br>diameter in<br>cm. | Hoogte in<br>m. | Kroon-<br>diameter in<br>m. | Plantjaar | Conditie | Kwaliteit | Onderhouds-<br>toestand | Levensver-<br>wachting in<br>jaren | Zorgplicht | Opmerkingen | Monetaire boomwaarde | Status | Verplant-<br>baar |
|---|---|---|---|---|---|---|---|---|---|---|---|---|---|---|---|---|---|
| 20 | 106.022 | <i>Ginkgo biloba</i> | Japanse notenboom | Verharding | 34 | 9 - 12 | 4 | 2010 | Redelijk | Matig | Aanvaard | 10 - 15 | Risico | Rot stamvoet, ingerotte snoeiwond | € 1.509,00 | Basis | Nee |

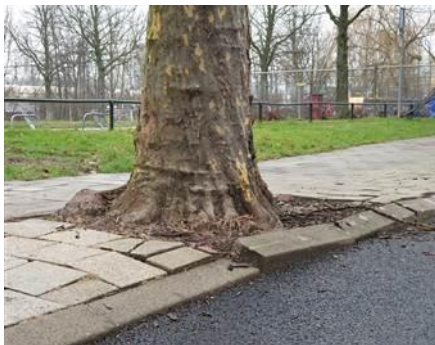
Afbeelding 13: veel bomen staan in kleine boomspiegels in de verharding en veroorzaken opdruk

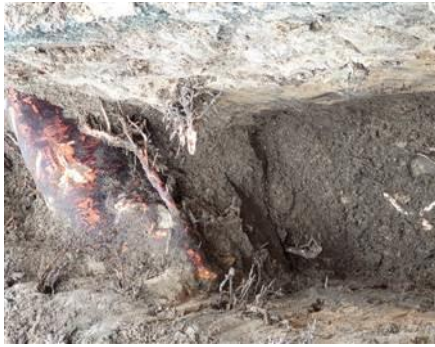
Afbeelding 15: oude wortelschades

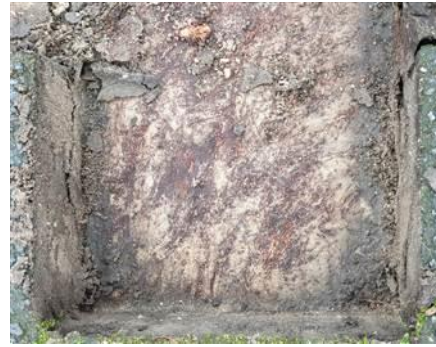
Afbeelding 16: direct onder de verharding hebben zich dichte matten met opnamebeworteling ontwikkeld

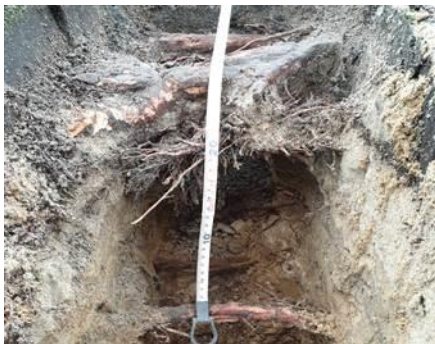
Afbeelding 17: intensieve beworteling onder de verharding

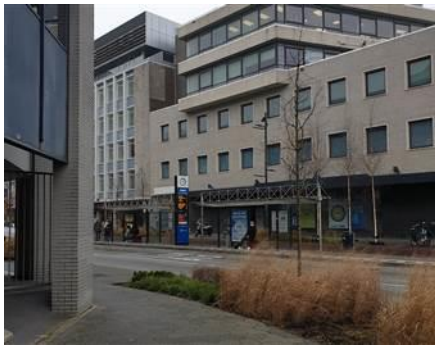
Afbeelding 19: jonge aanplant (in dit geval een zomereik) staat dicht bij de verharding en de bebouwing

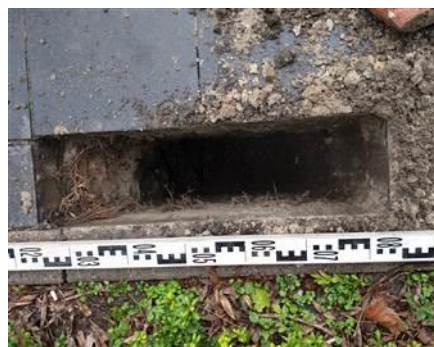
| Diepte in cm/-mv | Beschrijving | Bevindingen |
|---|---|---|
| 8 – 40 | Uiterst humusarm, matig fijn zand | Intensieve opnamebeworteling tot ø 2,0 cm, aan onderkant humusarme laag en aan de onderkant van de verharding. |

Afbeelding 22: intensieve opnamebeworteling onder de verharding.

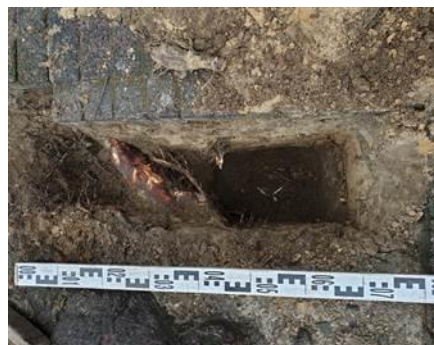
| Diepte in cm/-mv | Beschrijving | Bevindingen |
|---|---|---|
| 0 – 40 | Uiterst humusarm, matig fijn zand | Eén wortel $\varnothing$ 12 cm. Op 20 cm/-mv. Diverse oude wonden en beschadigingen aan de wortels. Intensieve opnamebeworteling tot $\varnothing$ 2,0 cm, aan de rand van de verharding. |
| 40 – 60 | Matig humeus, matig fijn zand | Intensieve opnamebeworteling tot $\varnothing$ 2,0 cm, aan bovenkant profiel. Gehele profiel verdicht. |

Afbeelding 26: intensieve beworteling in profielkuil 3

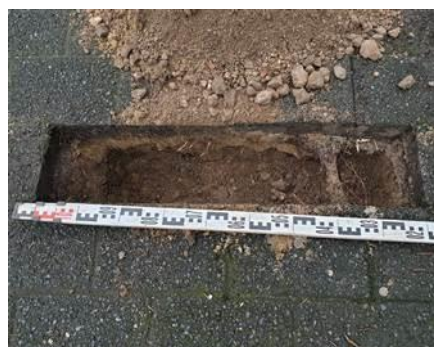
| Diepte in cm/-mv | Beschrijving | Bevindingen |
|---|---|---|
| > 25 | Puin (geen granulaat) | Verdicht puin, verder bodemonderzoek was ter plaatse niet mogelijk. |

Afbeelding 32: puin in het profiel maakt verder bodemonderzoek niet mogelijk

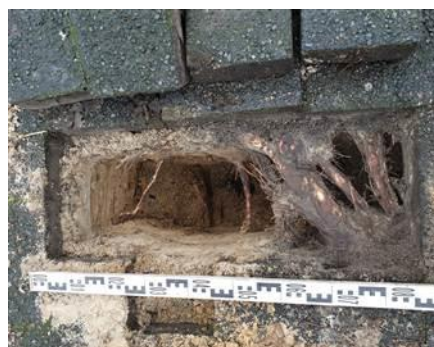
| Diepte in cm/-mv | Beschrijving | Bevindingen |
|---|---|---|
| 8 – 60 | Uiterst humusarm, matig fijn zand | 8 – 18 cm/-mv: een zeer intensief wortelpakket, wortels uiteenlopend van $\varnothing$ 3 tot 10 cm. Veel opnamewortels direct onder de verharding. Beworteling profiteert van vocht in molgoot. Cunet verdicht. |

Afbeelding 34: zeer intensieve beworteling op 8 tot 18 cm/-mv

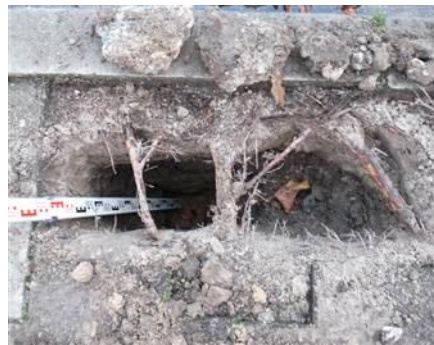
| Diepte in cm/-mv | Beschrijving | Bevindingen |
|---|---|---|
| 4 – 20 | Uiterst humusarm, matig fijn zand | 4 – 20 cm/-mv: een zeer intensief wortelpakket, wortels uiteenlopend van $\varnothing$ 3 tot 5 cm. Veel opnamewortels direct onder de verharding. Beworteling profiteert van vocht in molgoot. Cunet verdicht. |

Afbeelding 36: intensief doorwortelde toplaag
