# Boom effect analyse

**Zomerlinde bij De Vijf Eiken**  
**Actualisatie 2020**

projectnummer 0442272.100  
definitief  
1 juli 2020

Zomerlinde bij De Vijf Eiken

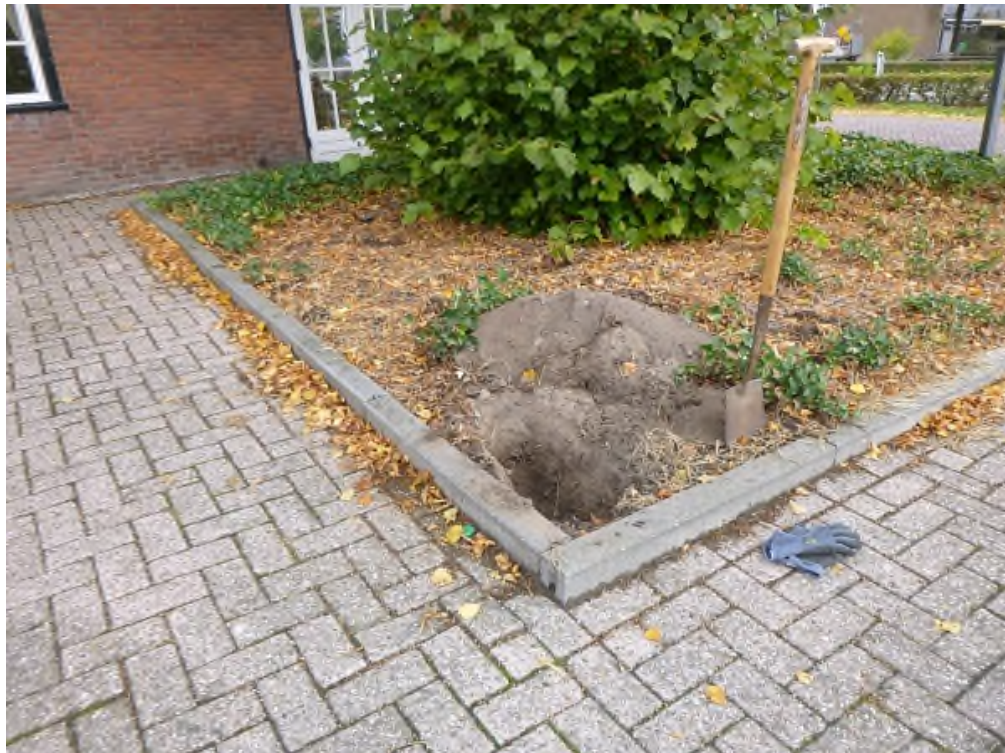
Figuur 2.0. Profielsleuf nabij de onderzochte linde.

Hoewel de locaties van de profielsleuven bovengronds verschillend waren (bestrating en border) is de profielopbouw bij de twee profielsleuven en de twee grondboringen nagenoeg homogeen. Alleen direct onder de bestrating werd humusloos zand aangetroffen en in de border bestond de toplaag uit matig humusarm zand.

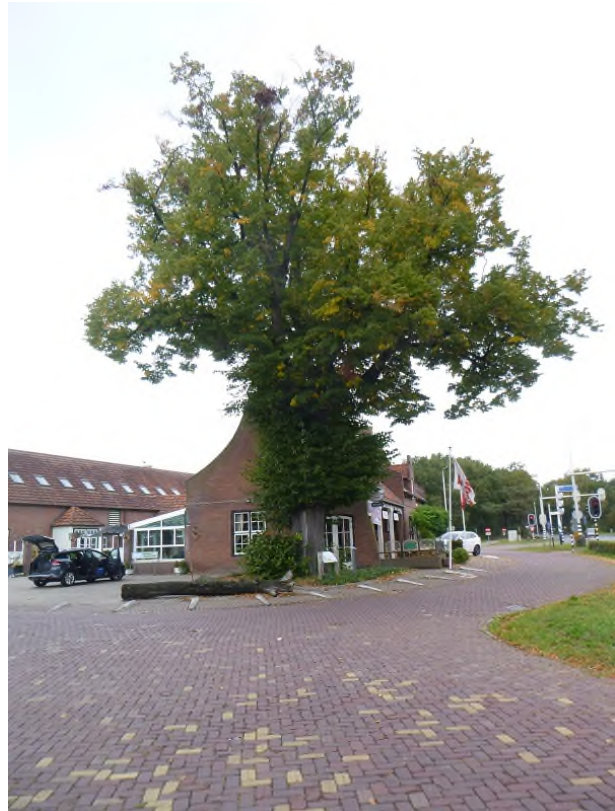
De onderzochte boom betreft een zomerlinde (*Tilia platyphyllos*). De linde staat in border van 5 x 6 meter welke deels begroeid is met klimop. De hoogte van de boom is 21-25 meter, de stamdiameter (dbh) bedraagt 120 cm en de kroonprojectie is 7 meter (straal). De bladbezetting en takscheutlengte zijn als redelijk beoordeeld.

In de boven-kroon is lichte twijgsterfte vastgesteld. Verder is kroonshade waargenomen in de vorm van gebroken takken. In het verleden is het kroonvolume gereduceerd door middel van snoei.

Op de stam en stamvoet is een grote hoeveelheid schot aanwezig.

Door middel van kloppen met een houtenhamer is vastgesteld dat de stam vanaf het maaiveld tot circa één meter hoogte van binnen hol is. In de stam zijn geen openingen en/of rottingen aangetroffen.

In de bestrating rond de border is lichte opdruk van de bestrating door wortelgroei vastgesteld.

Figuur 3.1. Impressiefoto van de onderzochte linde.

De conditie van de onderzochte linde is als redelijk beoordeeld. De toekomstverwachting is in de huidige situatie als goed (>20 jaar) beoordeeld.

- Monitor de vochtuishouding rond de boom minimaal 1 maal per week;
  - Indien noodzakelijk wordt direct ingegrepen in de vochtuishouding;
  - Reduceer de kroon met circa 10% door middel van snoei. Deze werkzaamheden worden uitgevoerd door een ter zaken deskundige (ETW). Let hierbij ook op de doorrijdhoogte;

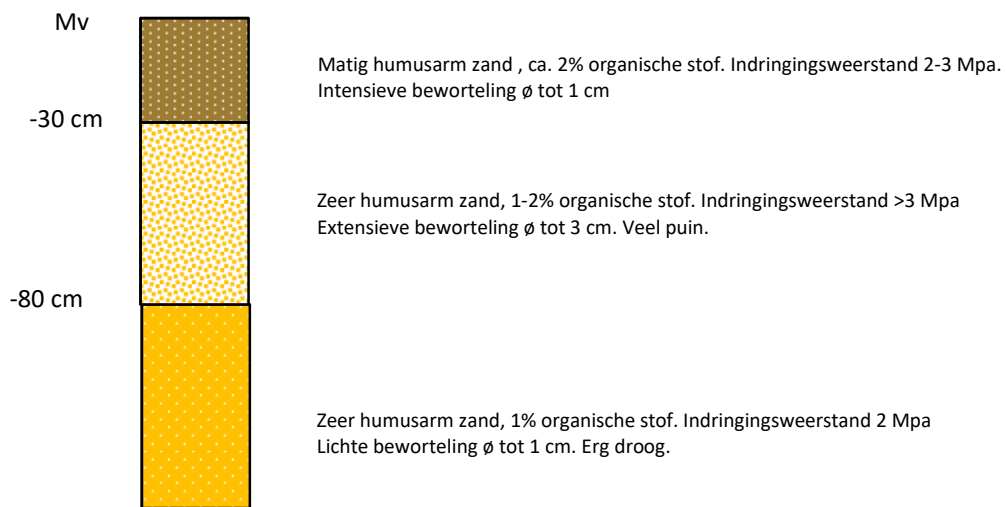
Figuur 3.1. Schematische weergave bodemopbouw profielsleuf 1  
(5 meter vanaf boom 18 in het gras).

Tot 120 cm onder het maaiveld is geen grondwater aangetroffen (25-09-2019).
