# RAPPORTAGE

Boom Effect Analyse Openluchtschool te Goirle

336.1984

7 april 2017

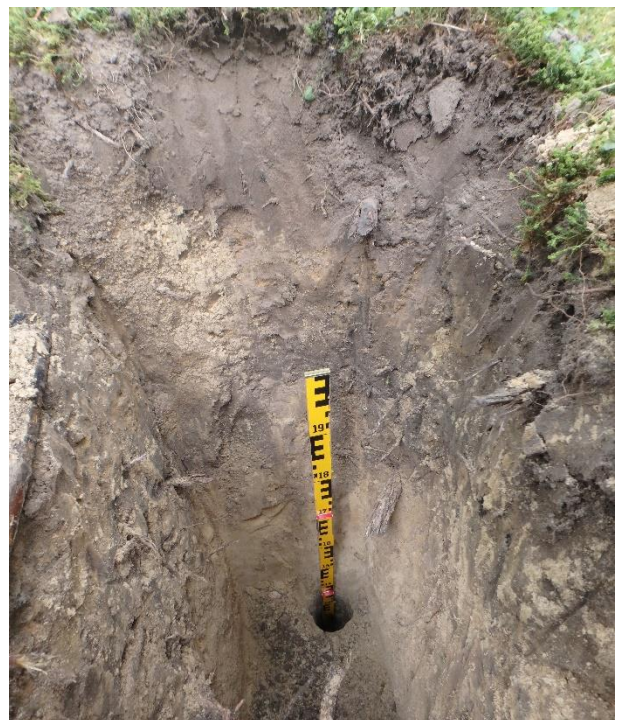
Bij geen van de metingen is een indringingsweerstand gemeten boven de 2 MPa. Dit betekent gunstige omstandigheden voor wortelontwikkeling (zie tabel 2).

Bij alle drie de proefkuilen is de meeste beworteling gevonden in de bovenste 10 cm en in een zone tussen de 40 en 60 cm onder maaiveld. Zowel fijne beworteling (< 0,2 cm) als grovere beworteling tot 5 cm diameter.

Foto 2: Profielkuil 2 met daarin profielboring 1

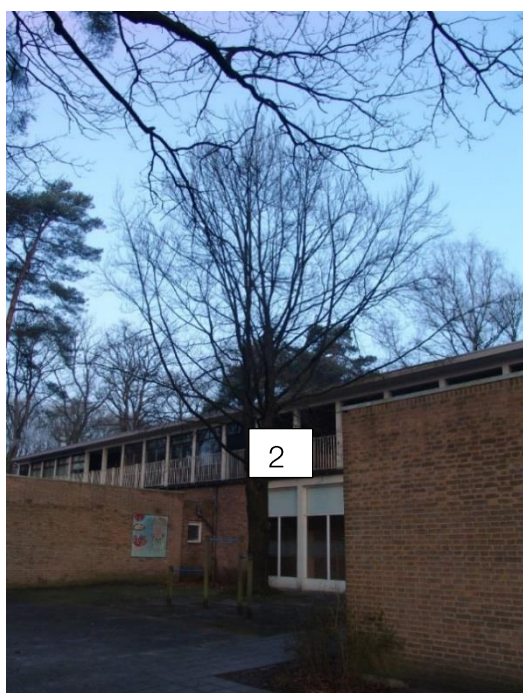
| Boom nr. | boomsoort | beoordeling |
|---|---|---|
| 2 | Gewone beuk | De beuk komt in de nieuwe gebouwcontouren te staan en kan niet worden gehandhaafd. De beuk staat op 1,5 meter van de huidige gevel. Er is niet voldoende ruimte voor het prepareren van een goede kluit, nodig voor het verplanten van de boom. |

Foto 3: Boom nr. 2 staat dicht bij de gevel

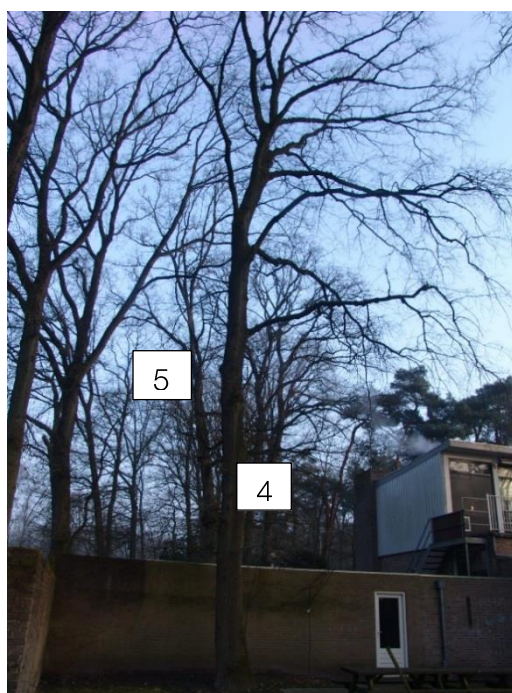
| Nr. | Boom nr. gemeente | Boom soort (latijn) | Boomsoort (NL) | Hoogte in meters | Stam-diameter (cm) | Conditie | Levens-verwachting | Opmerkingen |
|---|---|---|---|---|---|---|---|---|
| 4 | 1027 | <i>Quercus robur</i> | Zomereik | 23 | 62 | verminderd | 10-15 jaar | Terugstervende kroon met afgestorven takken. Overgroeide torsiescheur in de stam. |

| Nr. | Boom nr. gemeente | Boom soort (latijn) | Boomsoort (NL) | Hoogte in meters | Stam-diameter (cm) | Conditie | Levens-verwachting | Opmerkingen |
|---|---|---|---|---|---|---|---|---|
| 5 | - | <i>Quercus robur</i> | Zomereik | 22 | 60 | sterk verminderd | 5-10 jaar | Terugstervende kroon met afgestorven takken met een diameter van meer dan 4 cm. Bastwoekering op 6 m. |

| Boom nr. | boomsoort | beoordeling |
|---|---|---|
| 4 + 5 | Zomereik | Tussen boom 4 en 5 zijn twee mogelijkheden om de geplande nieuwe woonruimte te situeren. Eén van beide bomen kan niet worden gehandhaafd. Gezien de sterk verminderde conditie van boom 5 moet gekozen worden om boom 5 te verwijderen en boom 4 te handhaven. Boom 4 zal tijdens de werkzaamheden wel afdoende beschermd moeten worden. Zie bijlage 3. |

Foto 4: Boom 4 en op de achtergrond boom 5
