BEA twee bomen Tolschestraat te Velp

Martijn van der Spoel
21 oktober 2019

BEA twee bomen
Tolschestraat te Velp

AC 20/0002

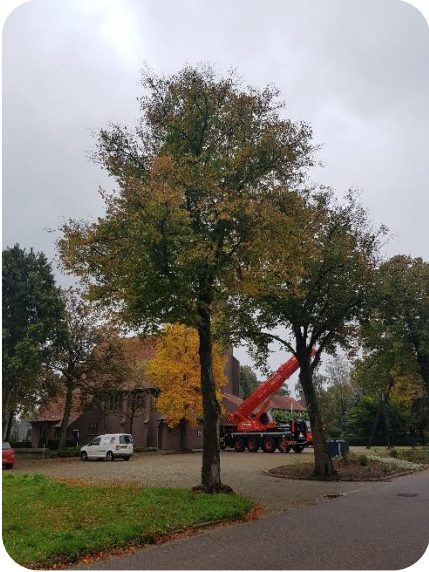
Foto 1: boom nummer 1

De boom verkeert in een redelijke conditie, heeft een goede mechanische kwaliteit en een redelijke toekomstverwachting. Dit houdt in dat uitval van de boom niet binnen 10 jaar wordt verwacht. In de huidige planvorming wordt de boom niet behouden.

Boom nummer 1 zal in de huidige plannen niet worden gehandhaafd en maakt dusdanig geen onderdeel uit van de uitvraag van de bomen effect analyse.

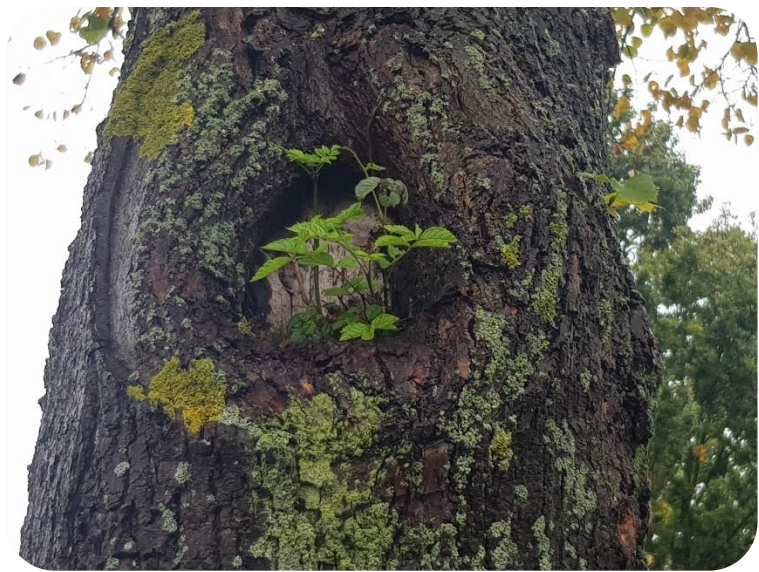
Foto 2: inrottende snoeiwond in stam boom nummer 1

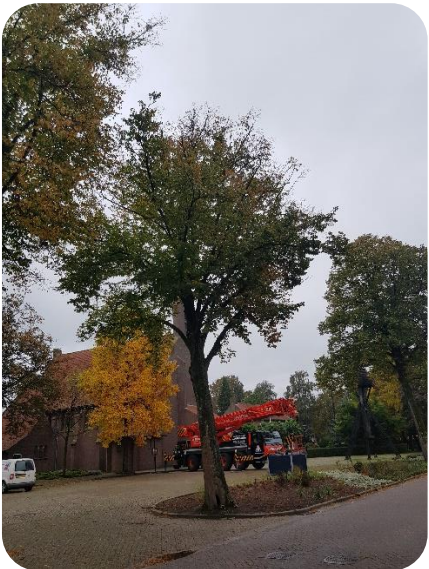
Foto 3: boom nummer 2

De boom verkeert in een matige conditie, heeft een matige mechanische kwaliteit en een matige toekomstverwachting. De boom heeft dood hout in de kroon. Bij uitbreken kan dit leiden tot (letsel)schade. Tevens heeft de boom een forse inrotting in de stamvoet. Uit nadere inspectie is gebleken dat de gemiddelde restwand 14 cm bedraagt, hetgeen de benodigde restwand is om de boom als breukvast aan te merken volgens de richtlijnen.

Dit houdt in dat uitval van de boom binnen 5 tot 10 jaar wordt verwacht. In de huidige planvorming zullen in de nabijheid van de boom parkeerplaatsen worden gerealiseerd.

Boom nummer 2 verkeert in een matige conditie en zal, ook bij gelijkblijvende omstandigheden, binnen 10 jaar (mogelijk binnen 5 jaar) uitvallen als gevolg van ernstige afstervingsverschijnselen of worden geveld vanuit veiligheidsredenen. Geadviseerd wordt de boom te vellen, waardoor de ruimte ontstaat de plannen aan te passen en boom nummer 3 volledig te ontzien in de reconstructie.

Zoals aangegeven in **paragraaf 6.1** wordt geadviseerd boom nummer 2 preventief te vellen. Zodoende ontstaat ruimte om op dit deel meer parkeerplaatsen aan te leggen en kunnen de parkeerplaatsen aan weerszijden van boom nummer 3 vervallen. Deze parkeerplaatsen passen in de ruimte die nu in de plannen is vrijgehouden voor boom nummer 2.

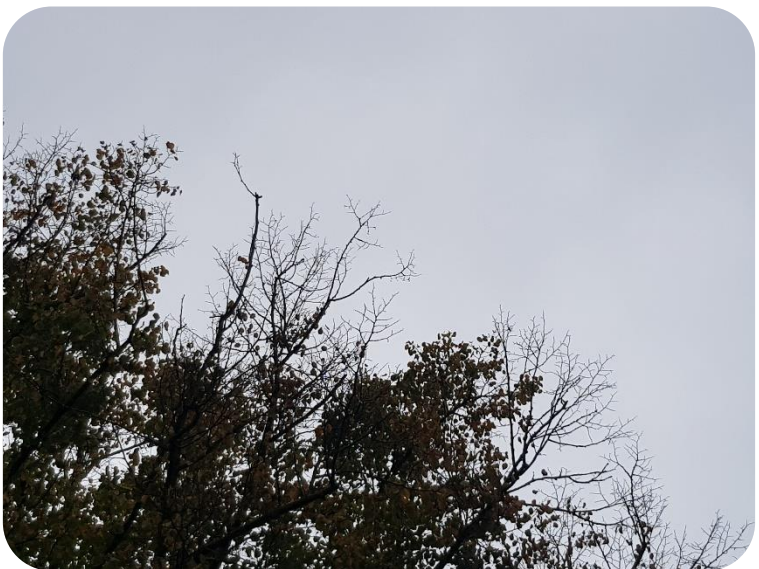
Foto 4: terug stervende kroon van boom nummer 2

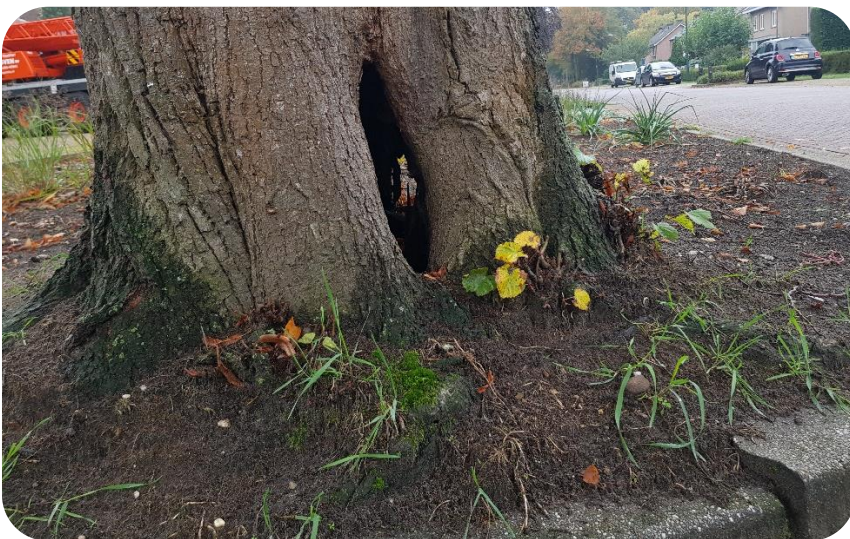
Foto 5: de stamvoet is hol als gevolg van een omvangrijke rotting

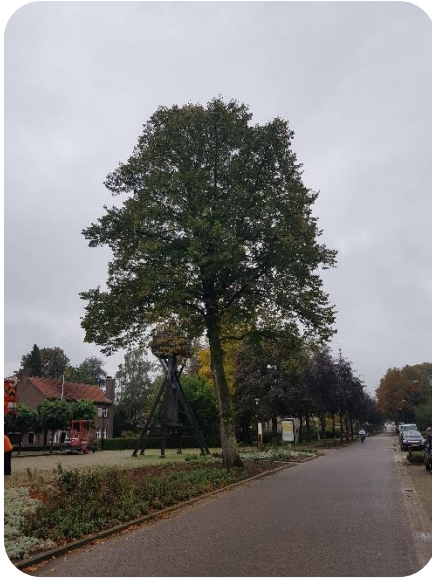
Foto 6: boom nummer 3

De boom verkeert in een goede conditie, heeft een redelijke mechanische kwaliteit en een goede toekomstverwachting. Dit houdt in dat uitval van de boom niet binnen 15 jaar wordt verwacht. In de kroon is dood hout aanwezig. Bij uitbreken kan dit leiden tot (letsel)schade.

In de huidige planvorming wordt aan de noordzijde een parkeervak gerealiseerd en aan de zuidzijde van de boom. Beide parkeervakken komen op ongeveer 1,25 m uit het hart van de stamvoet te liggen. Als gevolg van de ontgraving ten behoeve van de cunetten zal hier ernstige wortelschade ontstaan. Het totale percentage aan wortelschade zal circa 30% bedragen.

Tevens wordt een aanzienlijk deel van de doorwortelde bodem afgedekt met verharding, wat een forse verslechtering van de groeiplaats betekent. De boom zal hier ernstig conditieverlies door ondervinden en mogelijk geheel afsterven.

Boom nummer 3 verkeert in een goede conditie en heeft een goede toekomstverwachting. geadviseerd wordt de boom te behouden en de boom te verzorgen met een algehele snoeibeurt, waarbij de nadruk ligt op het verwijderen van het dode hout.

De inrit kan worden aangelegd op de beoogde plaats (tussen boom nummer 2 en 3), mits deze op tenminste 8 meter uit het hart van de stam van boom nummer 3 wordt aangelegd.

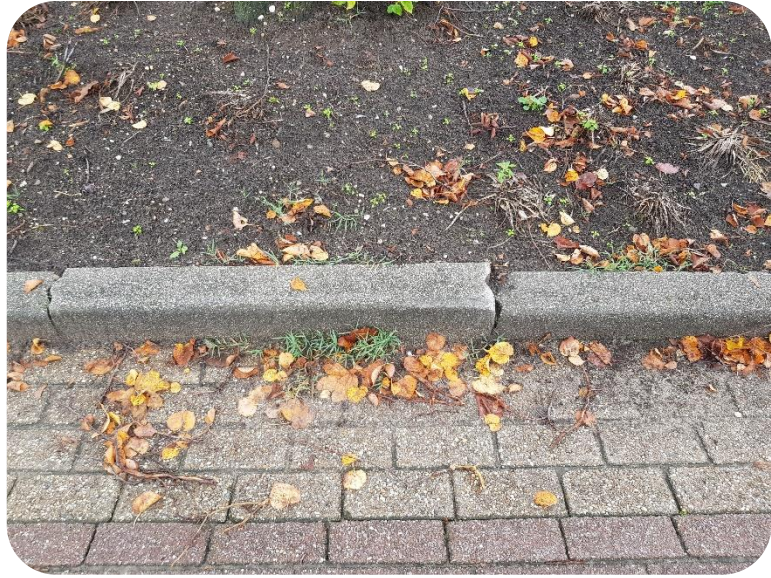
Foto 7: opdruk opsluitbanden bij boom nummer 2

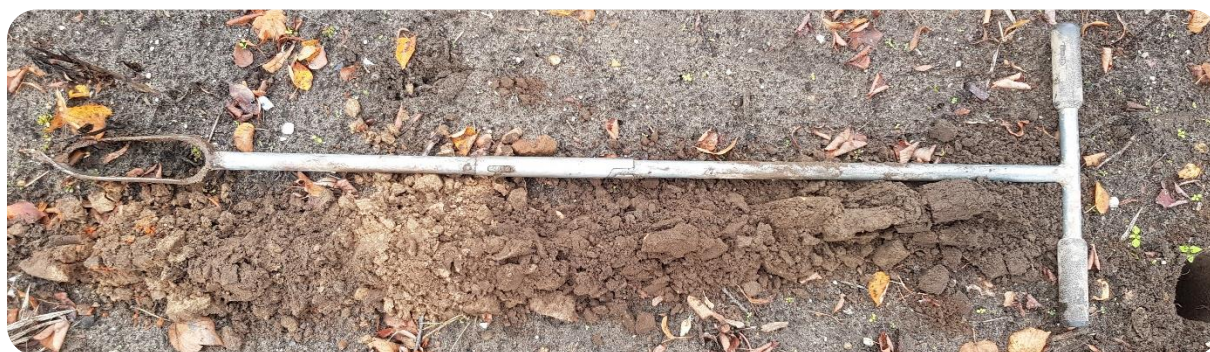
Het grondwaterniveau is niet aangetroffen binnen het boorbereik. De bodem was vanaf 120 cm volverzadigd. Verwacht wordt dat het grondwater zich bevindt op een diepte van 13 tot 140 cm -mv. Vanaf 110 cm zijn roestverschijnselen aangetroffen.

Foto 8: representatieve profielboring in de groenstrook

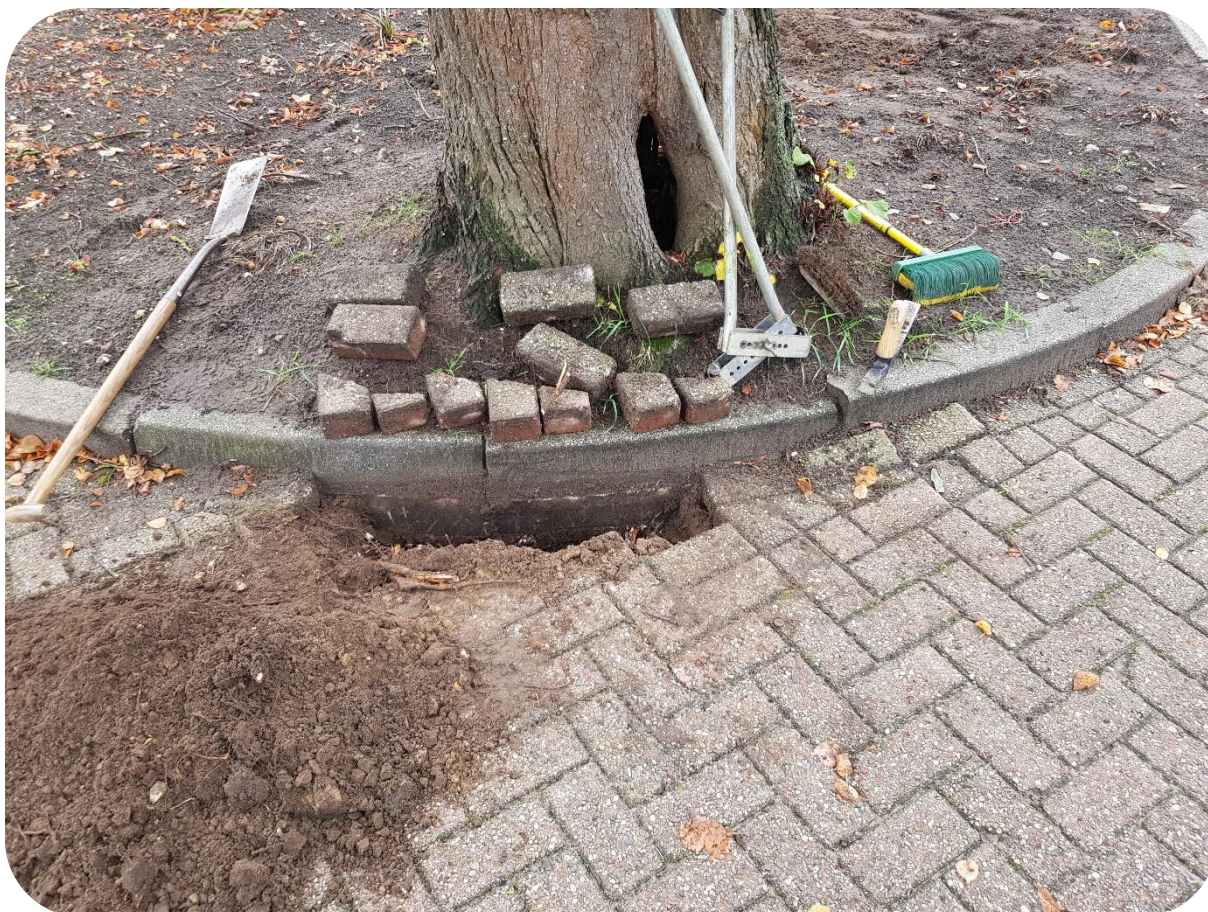
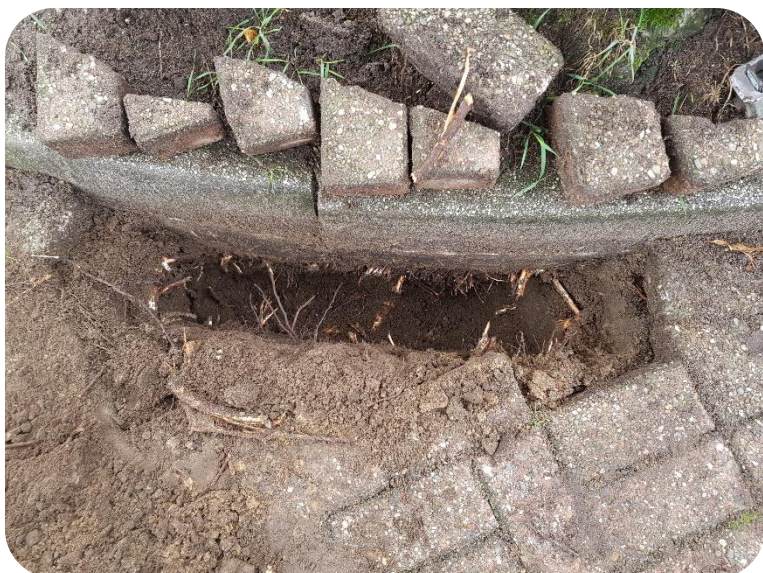
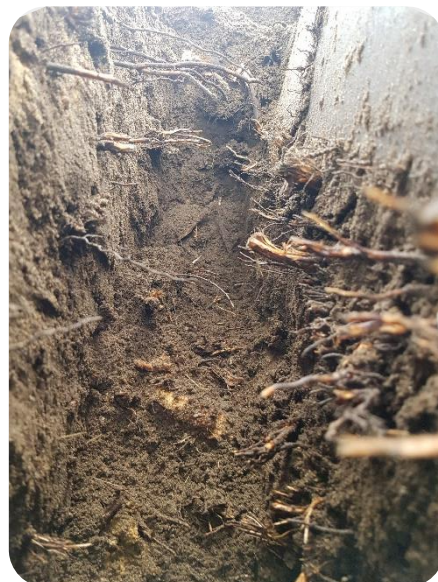
Foto 9: locatie proefsleuf noordzijde van boom nummer 2

Nr.	Boomnr.	Beschrijving bodem	Beschrijving beworteling
1.	2	0-15 teelaarde 15-70 matig humushoudend zand 70-90 zeer humusarm zand 90-110 matig humushoudend zand >110 zeer humusarm zand	In de bovenste 15 cm van de bodem is nauwelijks beworteling aanwezig. Vanaf 15 tot 40 cm is de beworteling matig intensief en bestaat uit fijne wortels tot 2 cm in diameter. Vanaf 40 cm is de beworteling zeer intensief met wortels tot 8 cm. De beworteling rijkt tot 110 cm diepte.

In de huidige planvorming worden aan de noordzijde twee parkeervakken gerealiseerd op ongeveer 2 meter uit het hart van de stamvoet. Deze parkeervakken komen waar nu ook verharding ligt. Ten behoeve van het cunet zal hier enige wortelschade ontstaan.

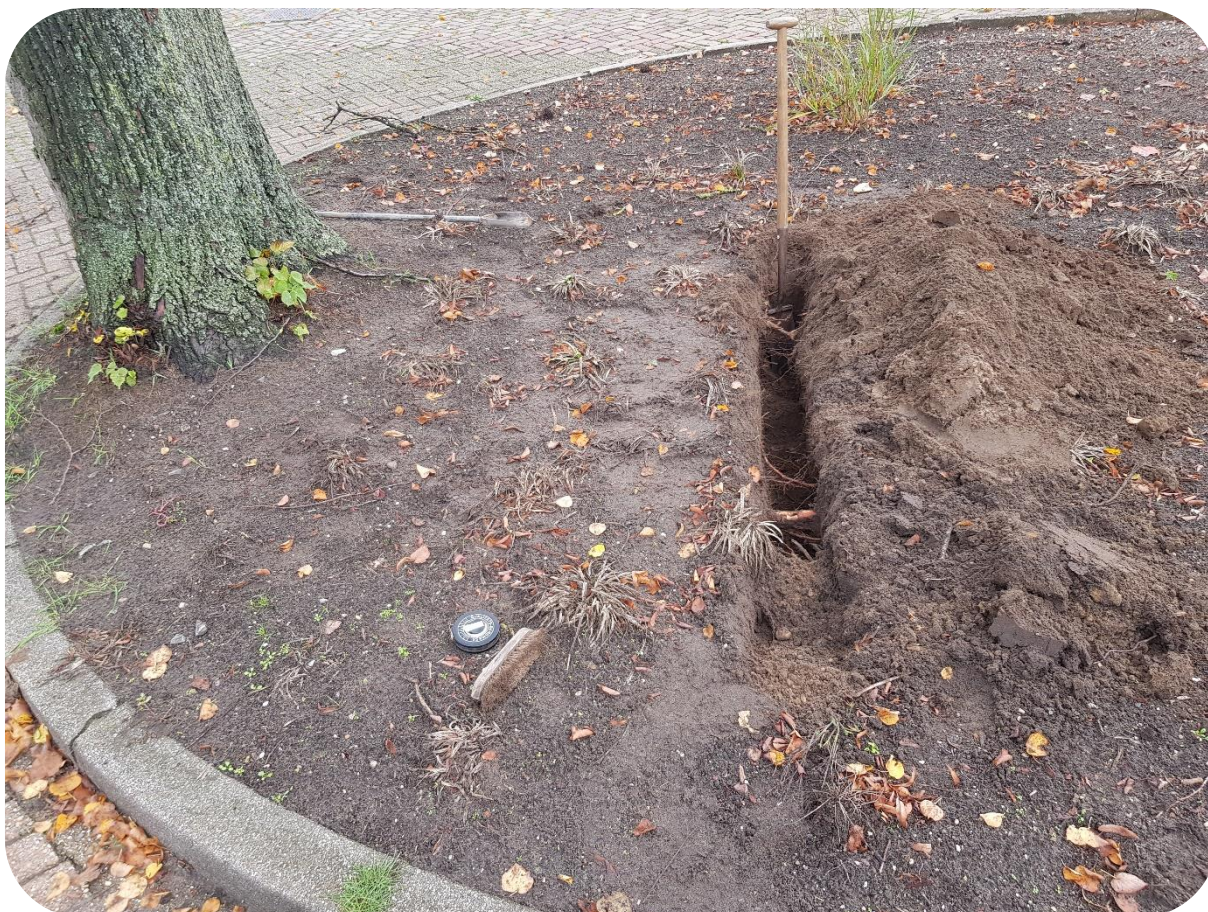
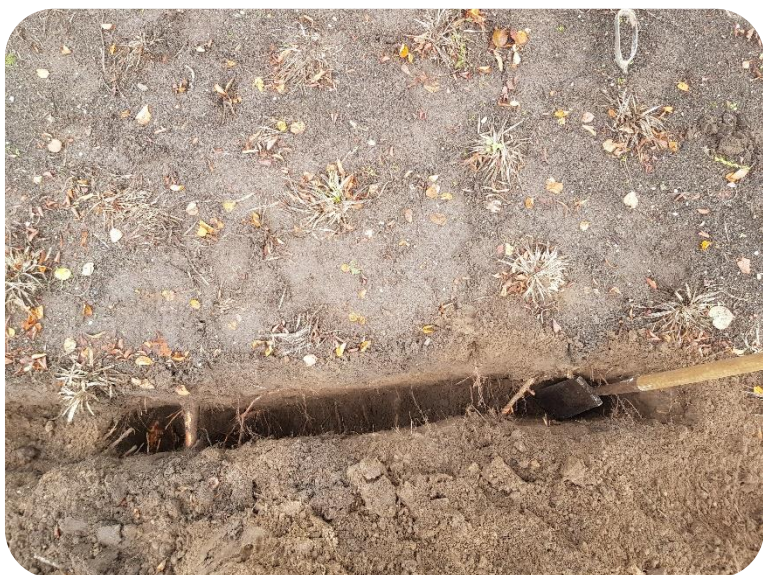
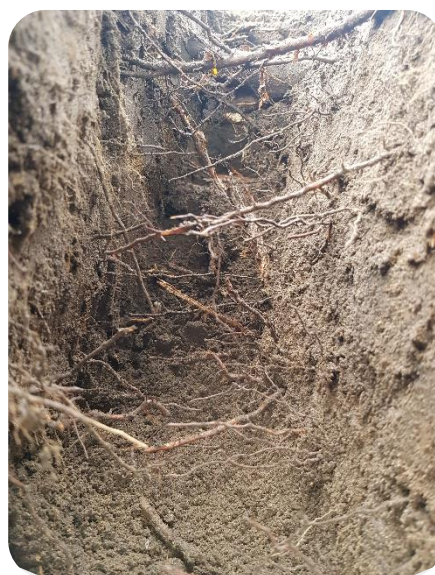
Foto 12: locatie proefsleuf zuidzijde van boom nummer 2

2.	2	0-10 klinkerverharding 10-15 cunetzand 15-110 matig humushoudend zand >110 zeer humusarm zand	Direct onder de bandenlijn is een matig intensief pakket met fijne wortels aanwezig met een gemiddelde dikte van 3 cm. Vanaf 40 cm is de beworteling zeer intensief met wortels tot 8 cm. De beworteling rijkt tot 110 cm diepte.

Ten zuiden van boom nummer twee zullen op ongeveer 2,5 meter uit het hart van de stamvoet drie parkeerplaatsen worden aangelegd. Als gevolg van de ontgraving ten behoeve van het cunet zal hier ernstige wortelschade ontstaan. Het totale percentage aan wortelschade zal circa 30% bedragen.

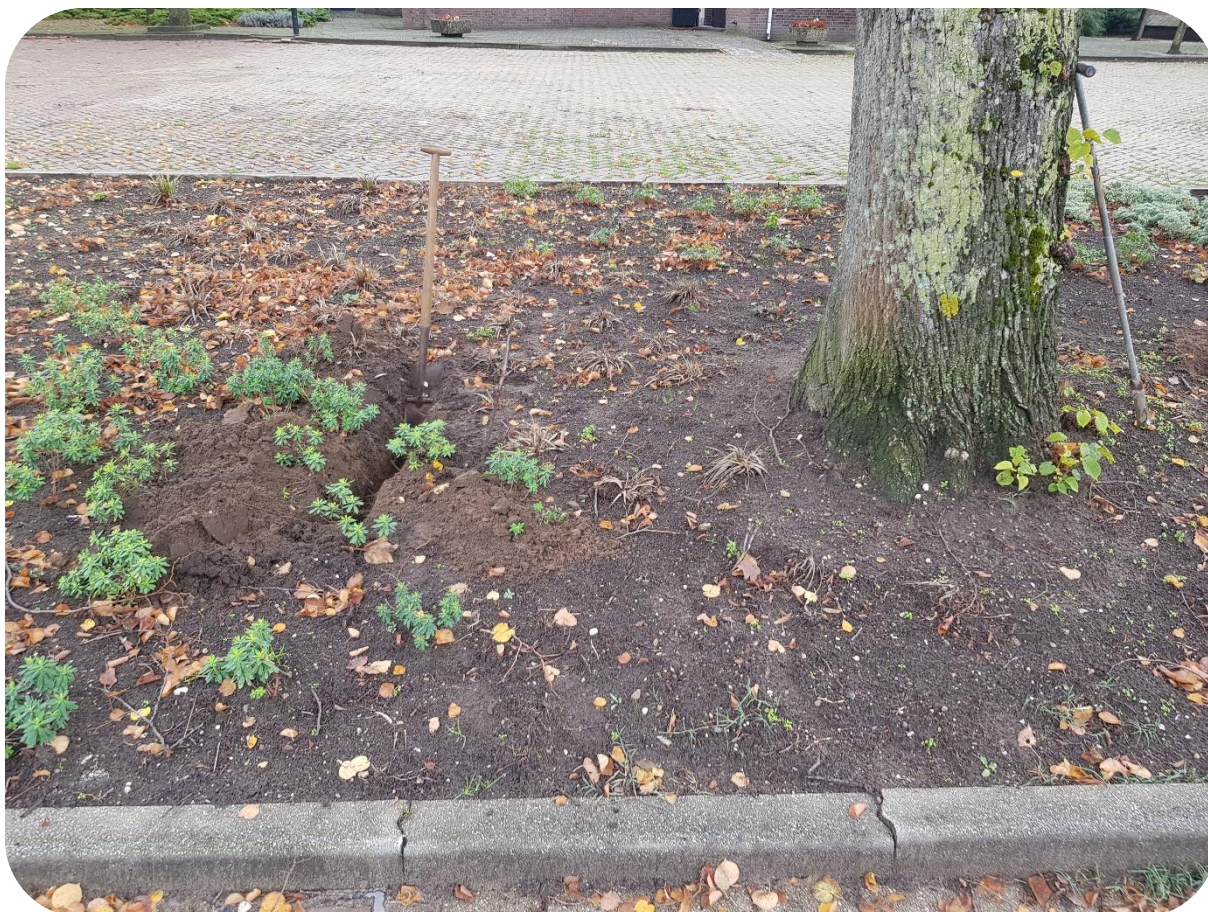
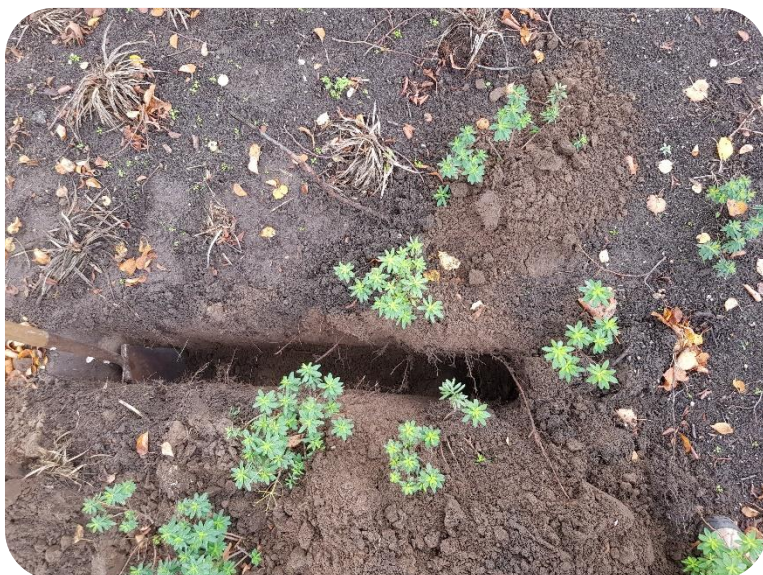
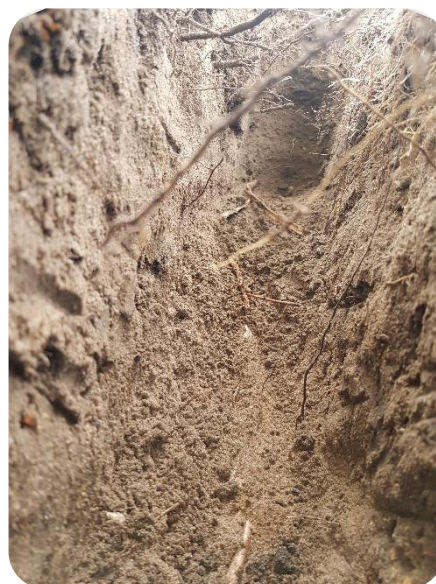
Foto 15: locatie proefsleuf noordzijde van boom nummer 3

3.	2	Zie profiel 1	Zie beschrijving bodem 1
4.	3	0-15 teelaarde 15-70 matig humushoudend zand 70-90 zeer humusarm zand 90-110 matig humushoudend zand >110 zeer humusarm zand	In de bovenste 15 cm van de bodem is nauwelijks beworteling aanwezig. Vanaf 15 tot 30 cm is de beworteling matig intensief en bestaat uit fijne wortels tot 2 cm in diameter. Vanaf 30 cm is de beworteling zeer intensief met wortels tot 8 cm. De beworteling rijkt tot 110 cm diepte.

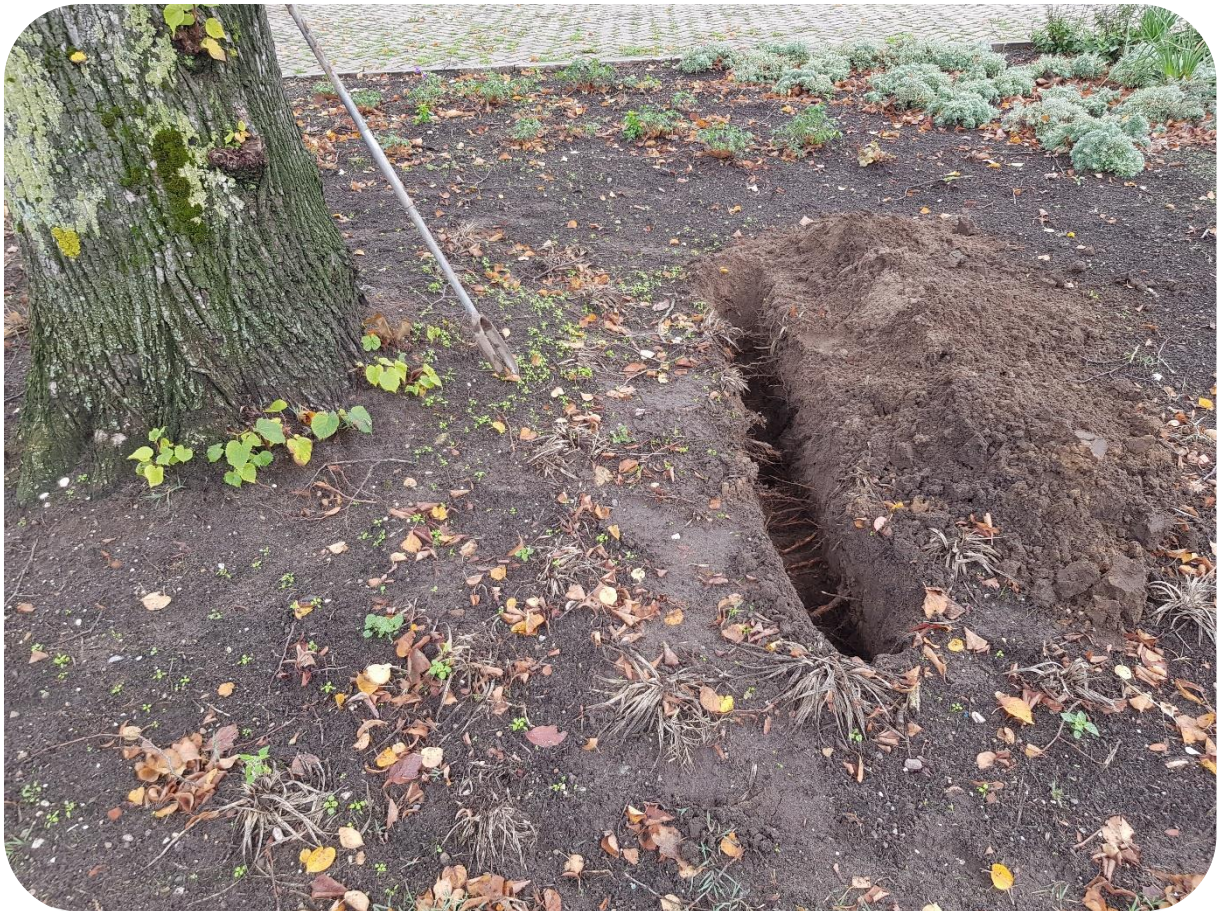
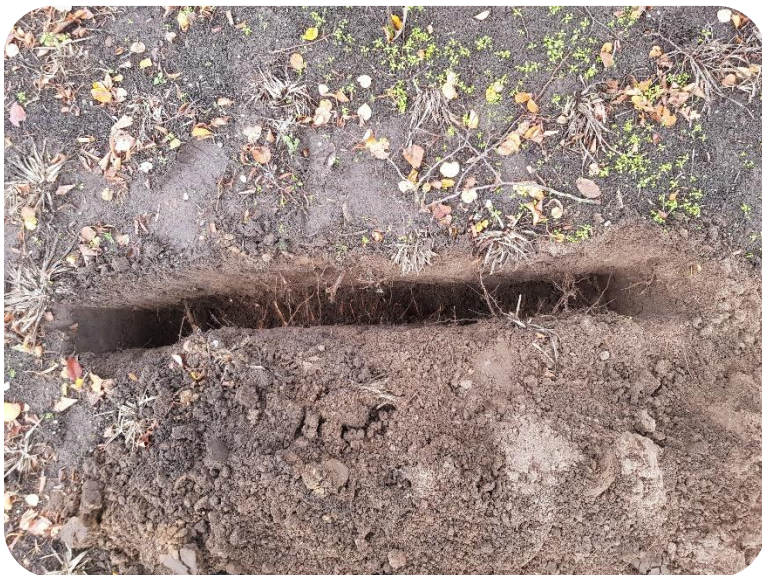
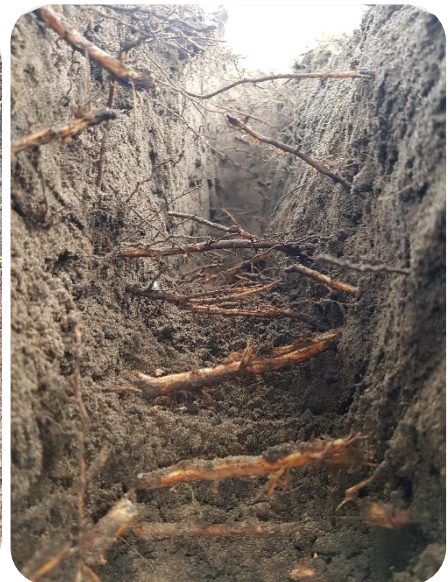
Foto 18: locatie proefsleuf zuidzijde van boom nummer 3

5.	3	Zie profiel 4	Zie beschrijving bodem 4
6.	3	Zie profiel 4	Zie beschrijving bodem 4
