Bomen Effect Analyse
Rij zomereiken
Het Hopveld Haaren

VAN HELVOIRT
GROENPROJECTEN BV

Definitief, september 2009

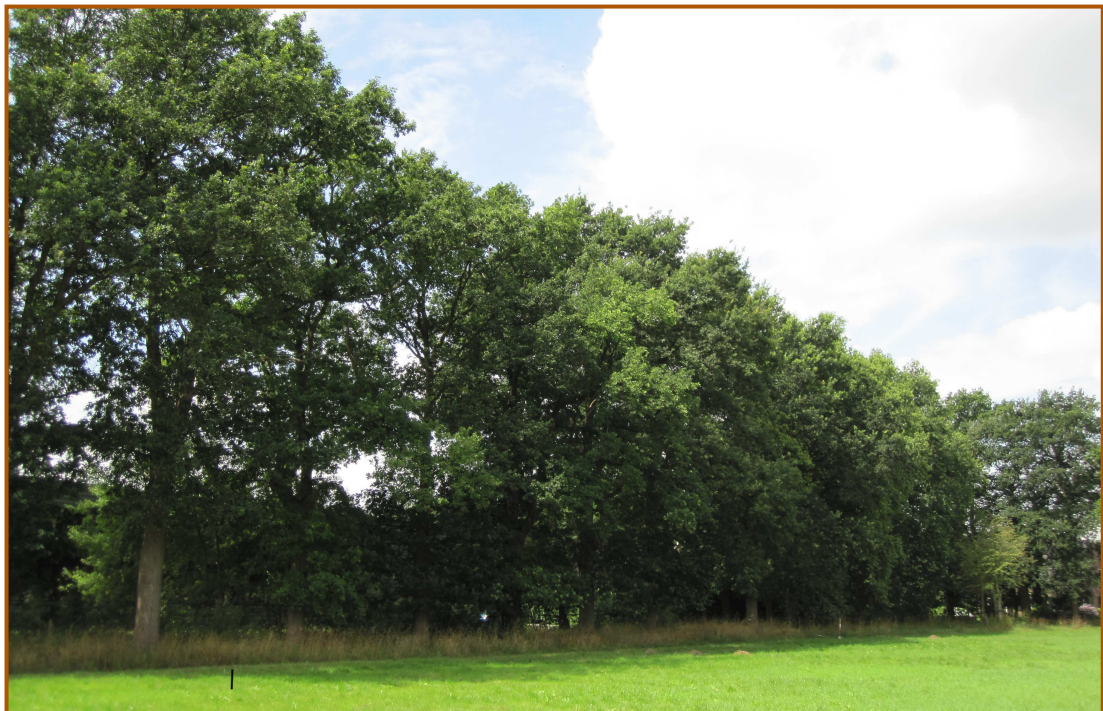
Afbeelding 1. Rij zomereiken, Het Hopveld Haaren

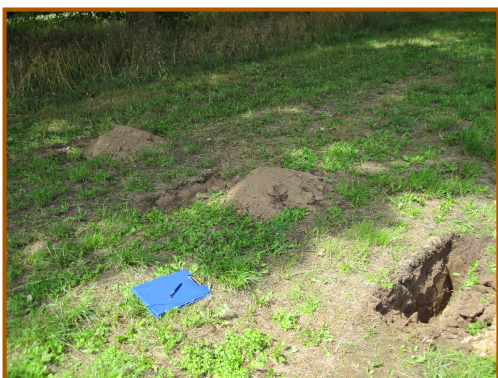
Afbeelding 2. Profielkuilen op verschillende afstanden

Het bodemprofiel voor boom 6 bestaat voornamelijk uit matig humeus zand tot een diepte van maximaal 35 cm beneden maaiveld. Daarna wordt alleen nog geel humusarm zand aangetroffen.

Het bodemprofiel voor boom 9 bestaat voornamelijk uit matig humeus zand tot een diepte van maximaal 40 cm beneden maaiveld. Daarna wordt alleen nog geel humusarm zand aangetroffen.

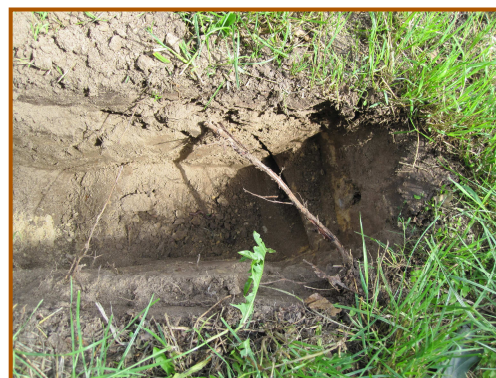
Afbeelding 3. Profielkuil op 9 meter

Afgestorven beworteling wordt ook aangetroffen in de profielkuil op 9 meter uit de stam. Dit betekent dat voorheen beworteling zeker tot buiten 9 meter uit de stam reikte.

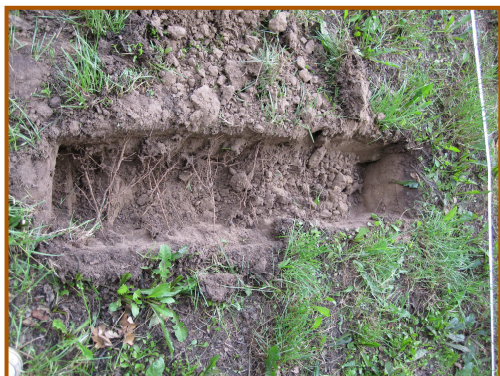
Binnen de kroonprojectie is intensieve beworteling aangetroffen tot maximaal 40 cm beneden maaiveld. Beworteling reikt aan de noordzijde, in het weiland, tot maximaal 7 meter uit de stam, met een enkele uitschieter tot 9 meter. Dit betreft met name nieuwe beworteling tot maximaal 1 cm in diameter. Deze beworteling is alleen in de bovenste 10 cm aanwezig.

Afbeelding 4. Intensieve beworteling op 7 meter

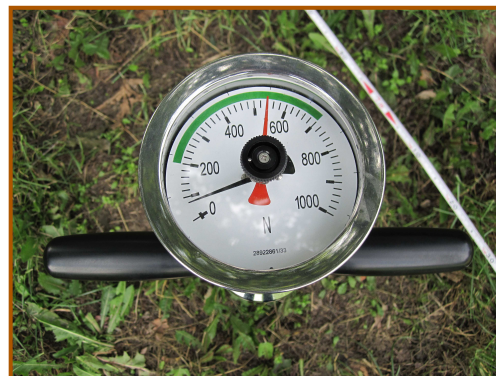
Afbeelding 5. > 5 Mpa op 15 beneden maaiveld.

Binnen de kroonprojecties van de 11 bomen is de indringingsweerstand van de bodem in het weiland over het algemeen zwaar verdicht. Wortelgroei is beperkt mogelijk. Alleen de toplaag 0 – 10 cm is acceptabel verdicht. Hier wordt intensieve beworteling aangetroffen.

De verhoogde verdichting is vermoedelijk ontstaan door transport van zware landbouwvoertuigen in natte omstandigheden. In relatie met de aangetroffen afgestorven beworteling en de afgestorven takken in de kronen is deze verdichting circa 5 – 7 jaar geleden opgetreden.

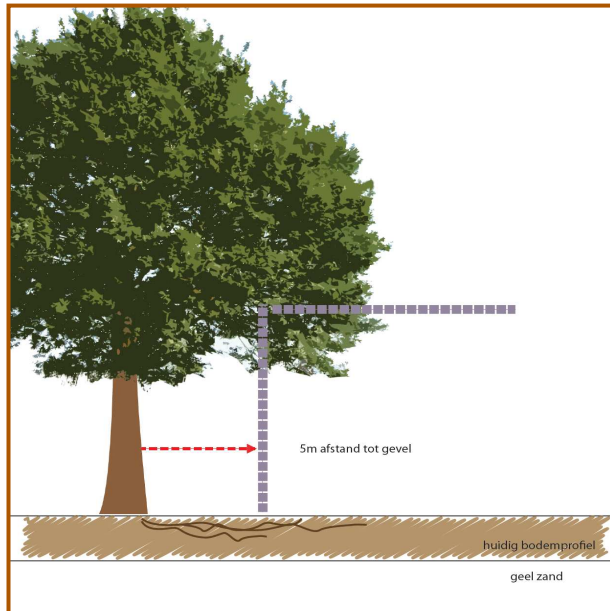
Optie 1.

5 meter uit het hart van de boom.

Onacceptabel

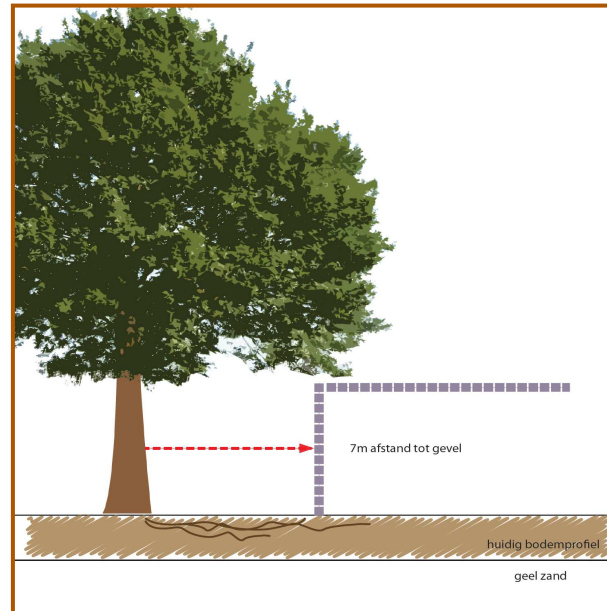
Optie 2.

7 meter uit het hart van de boom.

Acceptabel mits,

De structuur van de bodem wordt verbeterd d.m.v. Ploffen en bemesten*. Bebouwing max. 4,5 meter hoog.

Bij optie 2 dient op de grens van 6 meter en bij optie 3 op de grens van 8 meter uit het hart van de zomereiken een aaneengesloten, dicht hekwerk te worden geplaatst, direct nadat de voorbereidingswerkzaamheden hebben plaatsgevonden. Het hekwerk dient te worden verwijderd na oplevering bouwwerkzaamheden, en bij de start van de werkzaamheden met betrekking tot de verharding van maximaal 2 meter.

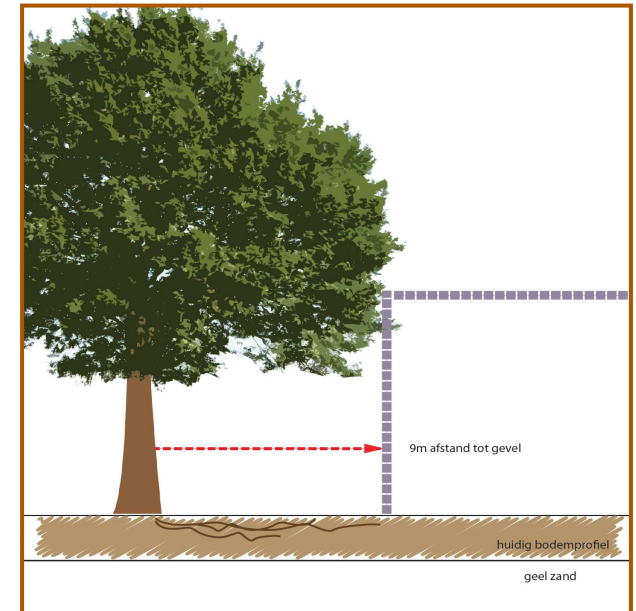
Optie 3.

9 meter uit het hart van de boom

Acceptabel

Optie 3 is de meest duurzame optie voor de rij zomereiken.

Lichte snoei, innemen van de kroon max. 2 meter
