Bomeneffectanalyse
73 bomen en 2 boomvakken
Molenhoekpassage
Rosmalen

Cuijk, 19 december 2013

Cobra boomadviseurs bv heeft een bomeneffectanalyse (BEA) opgesteld over de Molenhoekpassage in Rosmalen. De BEA is een vervolg op het onderzoek dat door Copijn Boomspecialisten B.V. in 2012 is uitgevoerd voor 26 bomen. Deze BEA gaat over 73 bomen en twee boomvakken. In de directe omgeving van de bomen zijn werkzaamheden gepland.

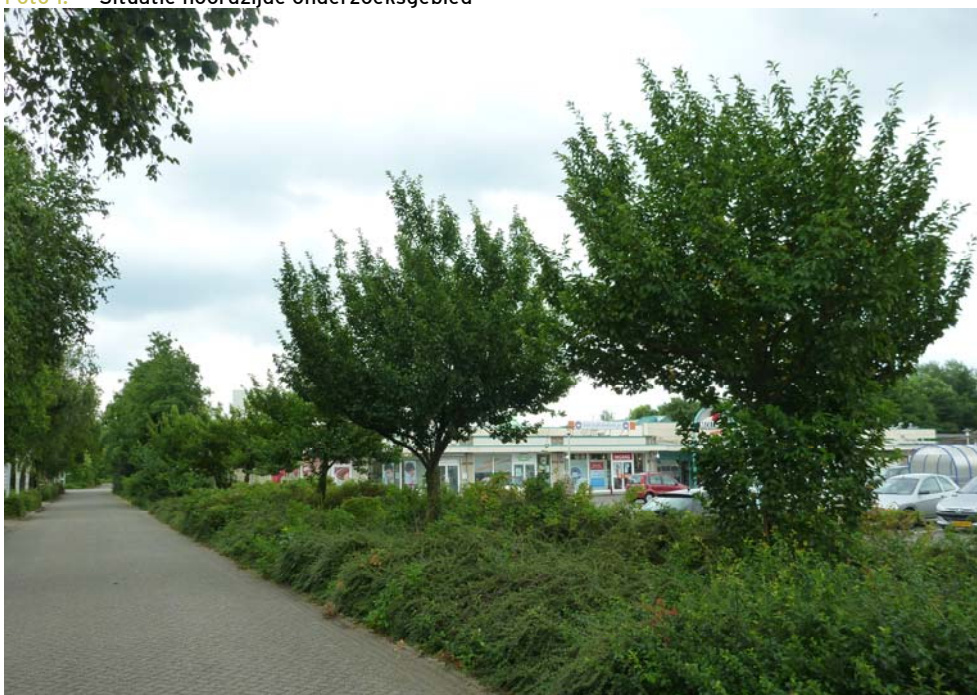
Foto 1. Situatie noordzijde onderzoeksgebied

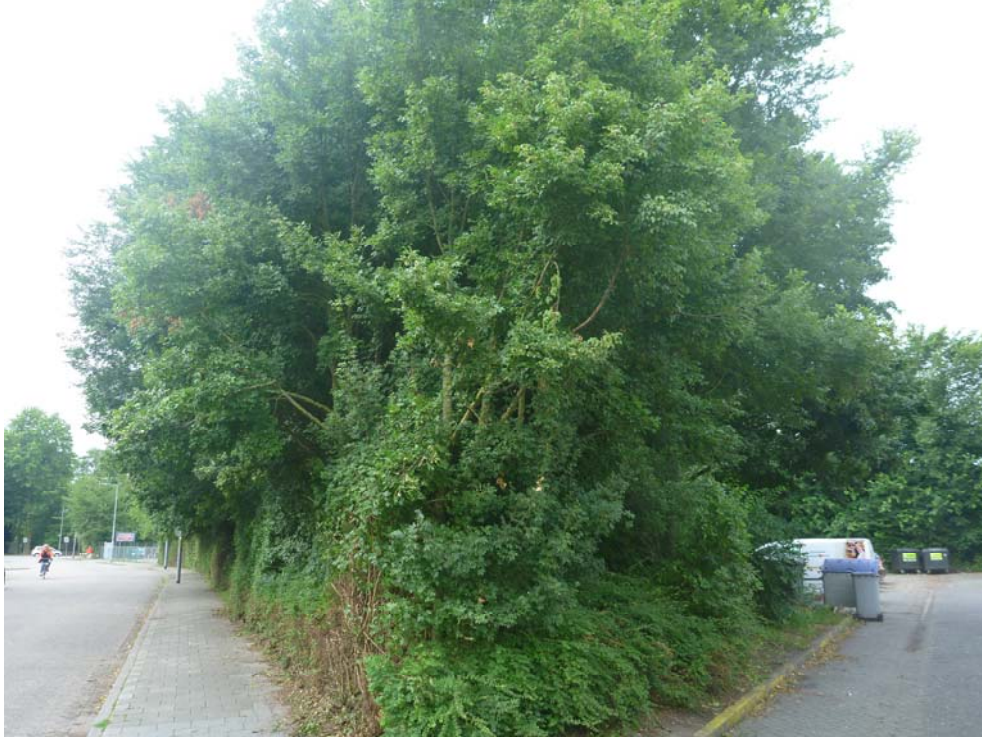
Foto 2. Situatie boomvak/bosplantsoen

De voorgenomen aanlegwerkzaamheden van de parkeerplaats ter hoogte van het huidige bosplantsoen hebben een aanzienlijke verandering in windbelasting tot gevolg. De kans op uitbreken van takken of windworp van de boom wordt hierdoor groter dan normaal voor boom 29 t/m 34 en 44 in het bosplantsoen. Ook wanneer een deel van de bomen 60 t/m 66 wordt gehandhaafd, zal op deze bomen de windbelasting toenemen.

De nieuwbouw ter hoogte van de huidige kringloopwinkel heeft als gevolg dat het huidige boomvak niet kan worden behouden. Boom 44 in het bosplantsoen kan in verband met de windbelasting alleen worden behouden als het bosplantsoen in zijn geheel in stand blijft. U moet wel de keuze maken of het bosplantsoen waardevol genoeg is om te behouden.

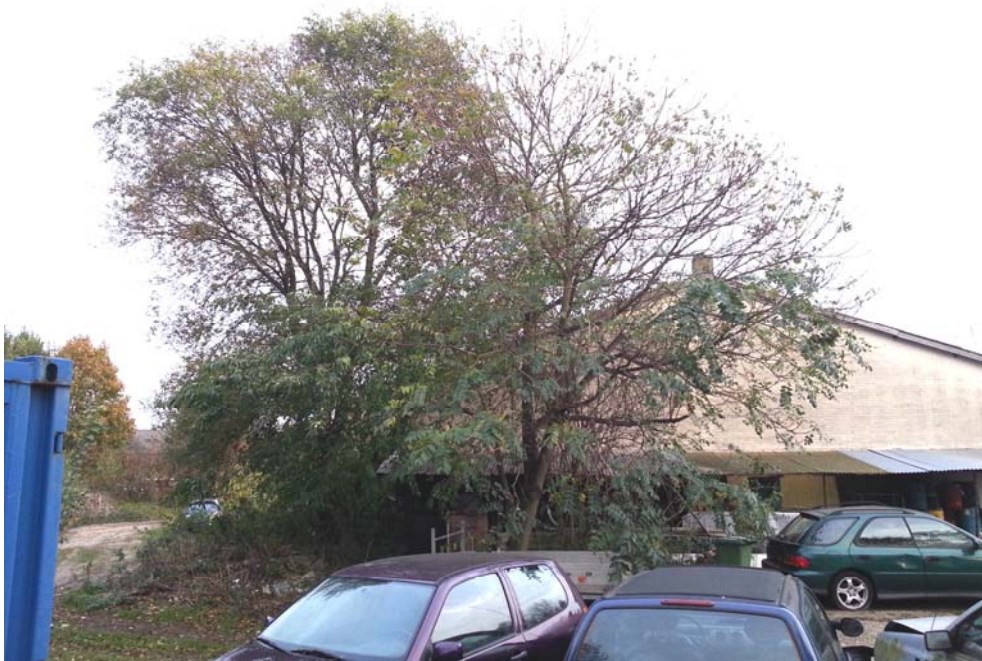
Foto 3. Solitaire bomen op terrein Slauerhoffstraat 7

Enkele bomen binnen het projectgebied zijn amper onderhouden. Het gaat vooral om de bomen die nu op particulier terrein staan. De beeldkwaliteit van deze bomen is minder dan van de gemeentelijke bomen.

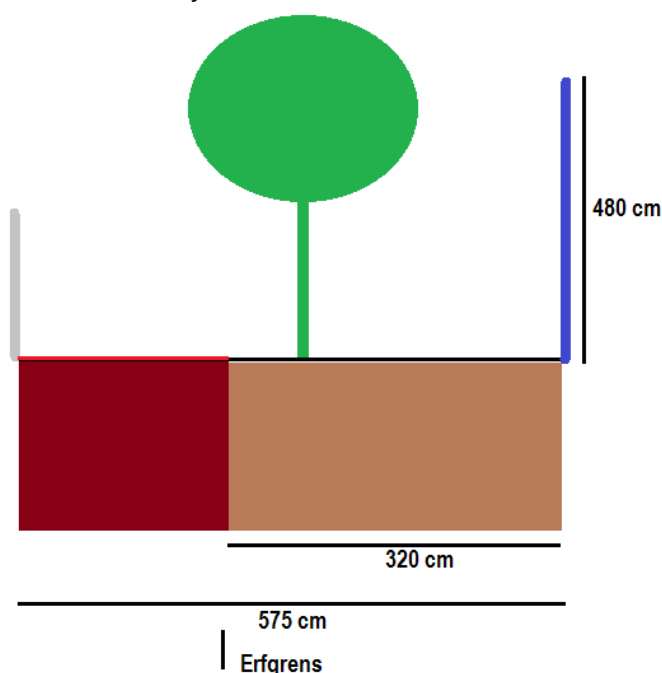
Afbeelding 2. Schets nieuwe situatie ter hoogte van boom 61

De gemeente geeft aan, als de bomen 60, 61 en 66 niet inpasbaar zijn, nieuwe aanplant te overwegen. Wij hebben de locatie hierop beoordeeld. De hoogte van de nieuwbouw bedraagt 480 cm en de ruimte tussen de nieuwbouw en de bestaande bouw is 575 cm. Een deel hiervan is echter particulier terrein (geen afscheiding), dus effectief is er circa 320 cm ruimte beschikbaar. Zie afbeelding 2 voor een situatieschets.

Zowel ondergronds als bovengronds is er beperkte groeir ruimte. Bovengronds wordt dit veroorzaakt door de locatie dicht tegen de bebouwing. Er zal vaker gesnoeid moeten worden en dit heeft verhoogde beheerkosten tot gevolg. Ondergronds zullen de bomen uit een smalle strook alle voeding en vocht moeten halen. Ook zal de aanvoer van voeding (verterende bladeren en dergelijke) zeer beperkt zijn.

Het is mogelijk om bomen te planten ter hoogte van boom 60, 61 en 66. U moet er wel rekening mee houden dat de plantafstand circa 2 m vanaf de bebouwing is, in verband met de kluitbreedte en het feit dat de bomen geplant moeten worden op eigen grond. De bomen zullen vaker gesnoeid moeten worden dan normaal. Wij adviseren ook goed af te wegen welke boomsoort u wilt aanplanten. Een boom met een smalle, dichte kroon leent zich goed voor deze locatie. Denk hierbij aan zuilhaagbeuk (*Carpinus betulus* 'Fastigiata') of zuileik (*Quercus robur* 'Fastigate Koster'). Daarbij adviseren wij zoveel mogelijk ondergrondse groeiruimte te realiseren, door het toepassen van bomenzand of bomengranulaat vanaf de bebouwing tot aan (of liefst over) de erfgrans. Ook moet voldoende vochtanvoer worden voorzien in het ontwerp door middel van bijvoorbeeld een open boomspiegel of boomspiegel met rooster er overheen te realiseren.

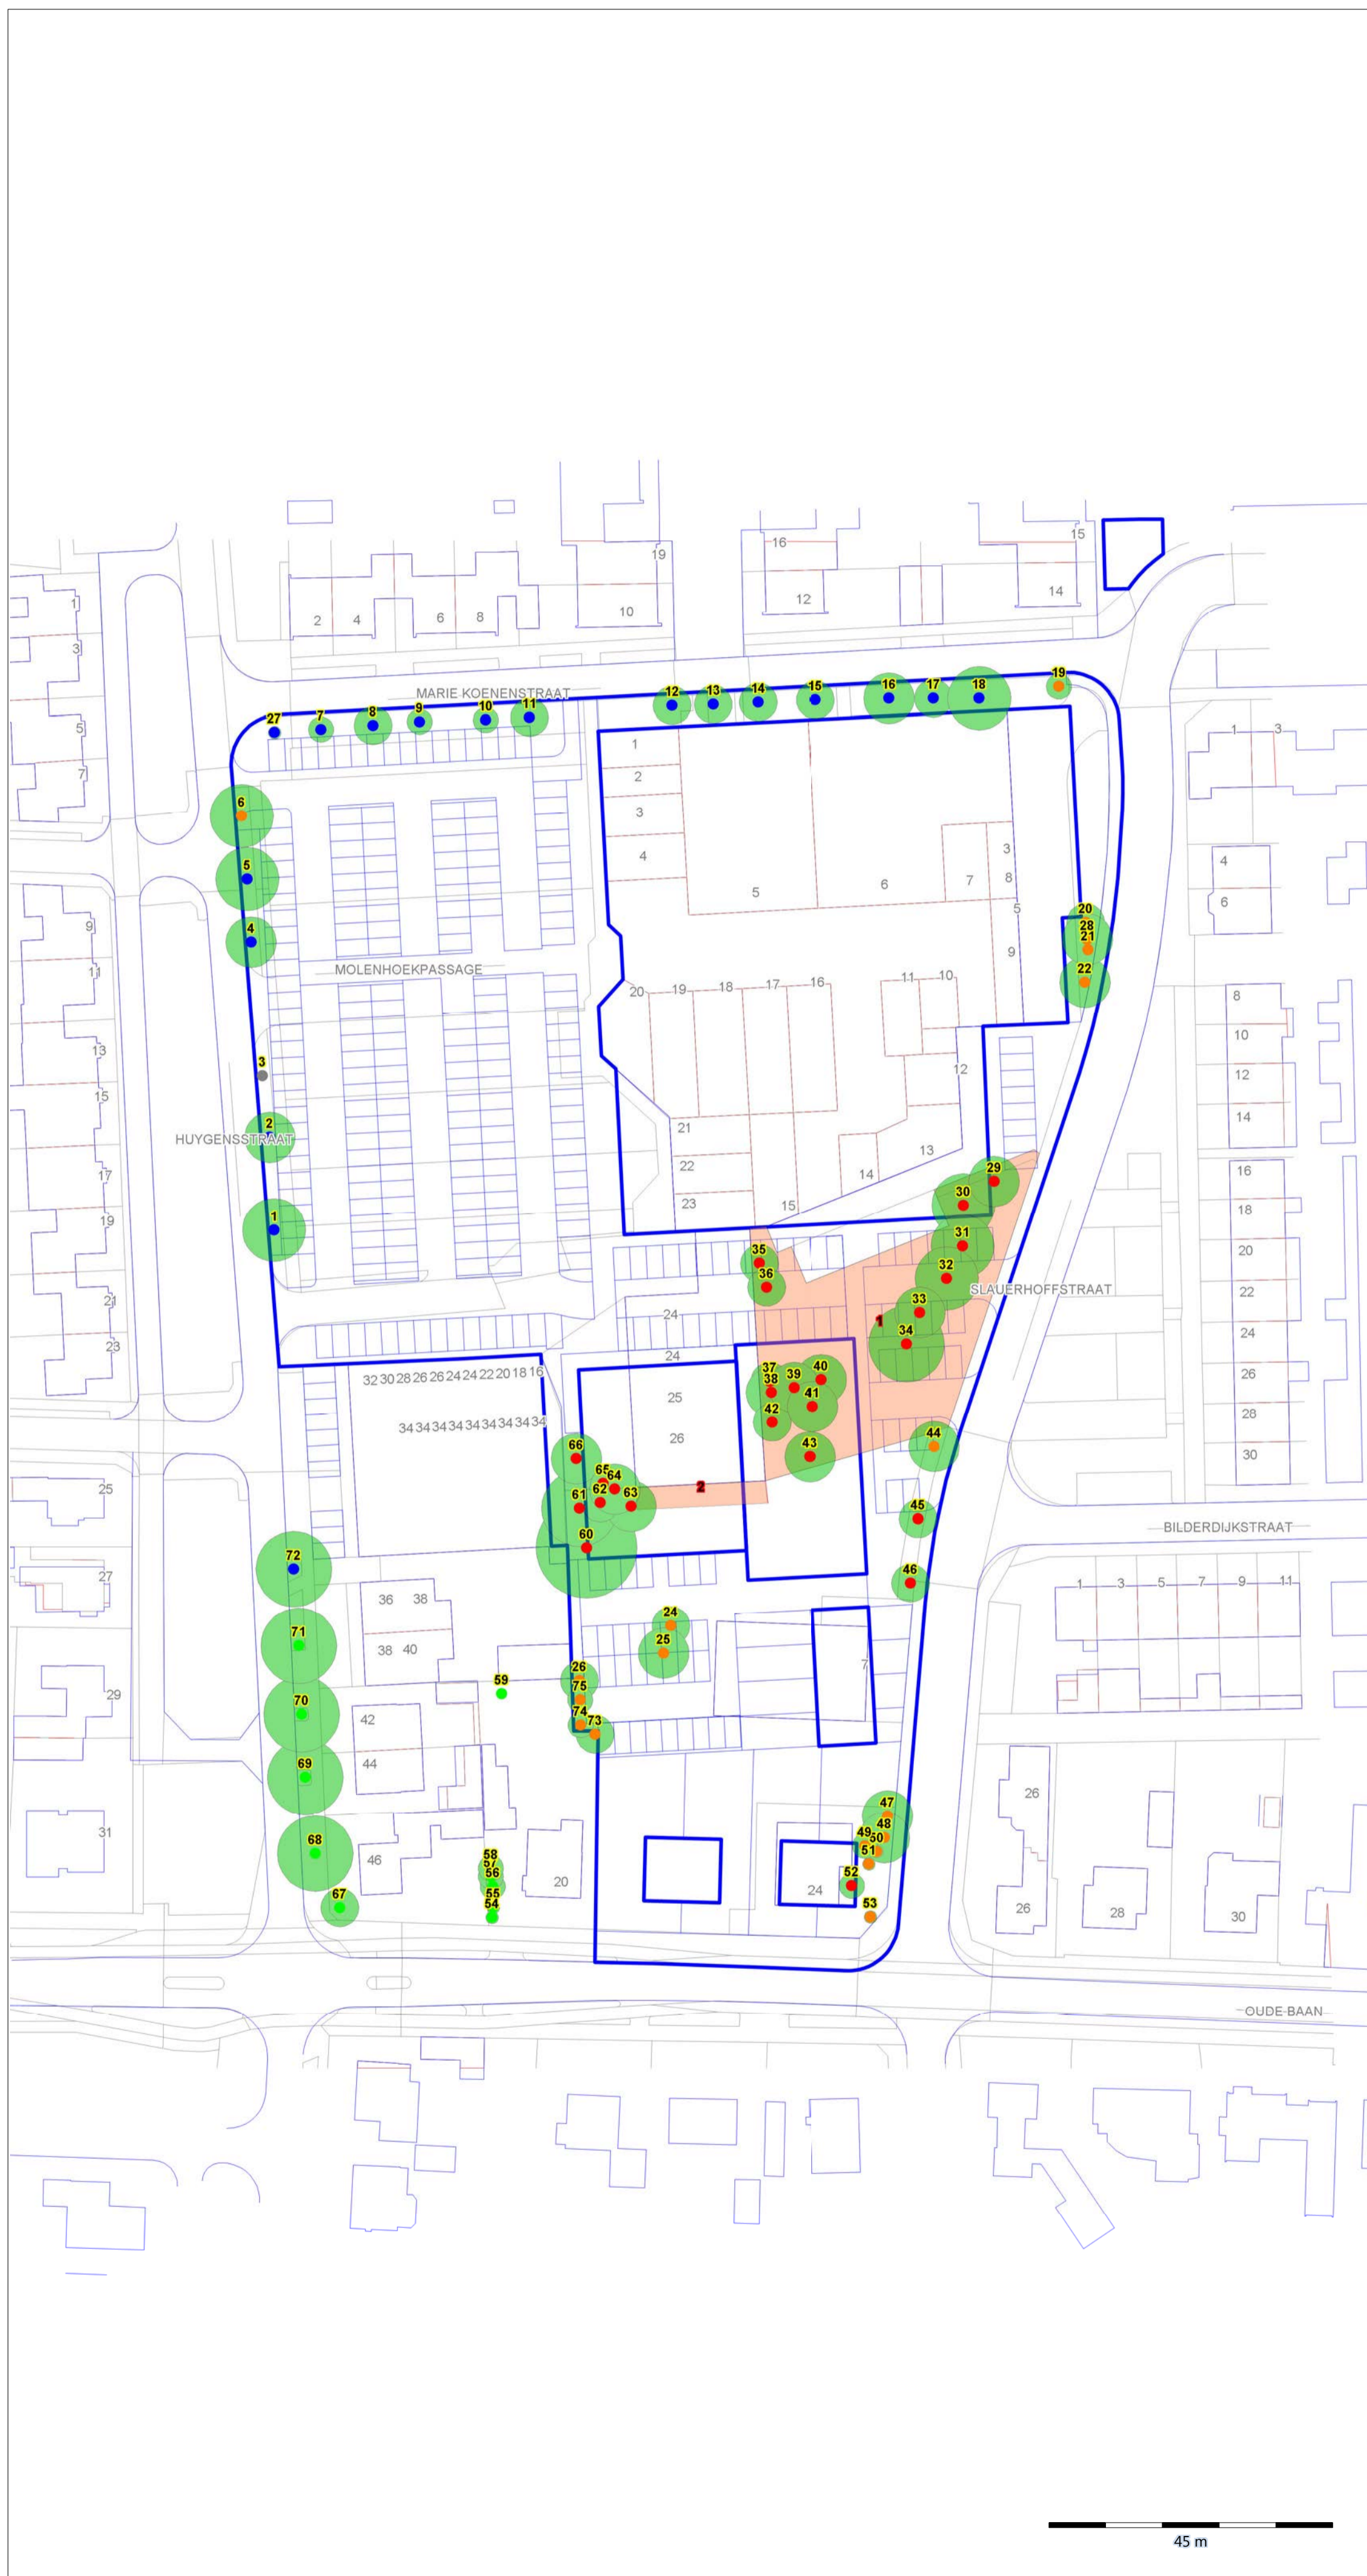
Themakaart effectanalyse

Neutraal	Licht negatief	Negatief	Zeer negatief
Boomnummers	54-59, 67-71	1-5, 7-18, 27, 72	6, 19-26, 28, 44, 47-51, 53, 73-75	29-43, 45, 46, 52, 60-66
Totalen	11	18	19	25
