Bomeneffectanalyse
126 bomen
Orthen-Links, Fase-1
's-Hertogenbosch

Wilbertoord, 9 november 2012

Cobra boomadviseurs bv heeft een bomeneffectanalyse (BEA) opgesteld. Deze BEA gaat over 126 bomen in Orthen-Links, 's-Hertogenbosch. In de directe omgeving van de bomen zijn werkzaamheden gepland. Dit onderzoek betreft Fase-1.

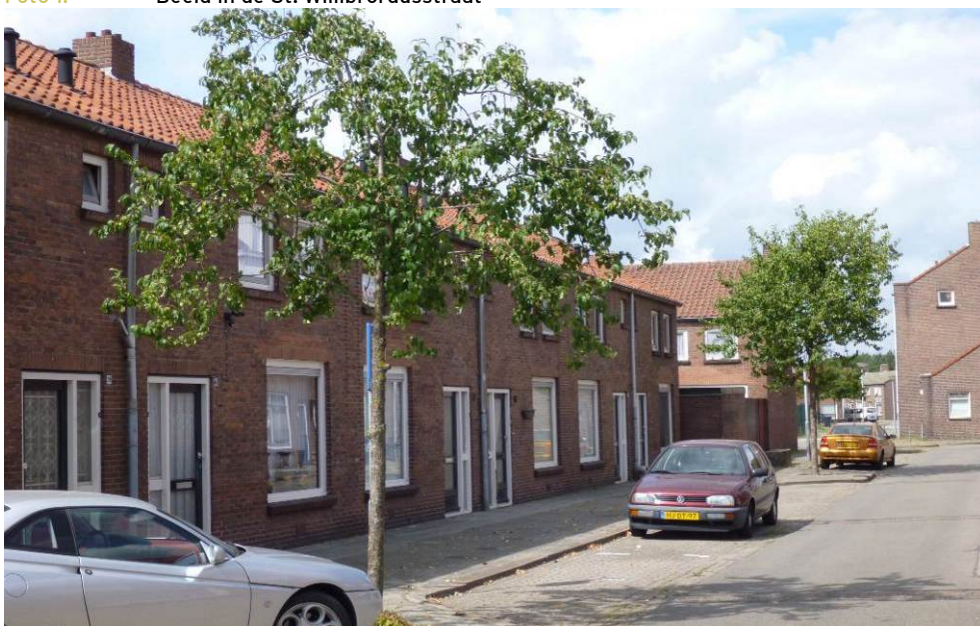
Foto 1. Beeld in de St. Willibrordusstraat

In het onderzoeksgebied staan 126 bomen. Er staan 49 bomen in verharding, 45 bomen staan in beplanting en 53 bomen staan in gazon . Op foto 1 is de situatie te zien.

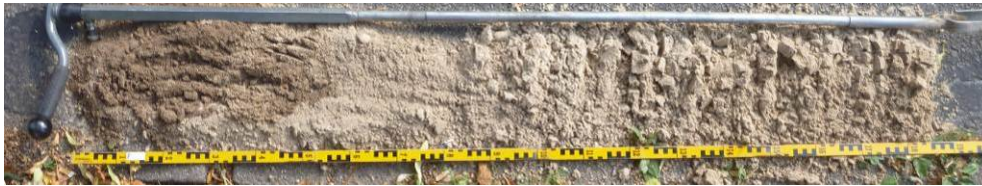
Foto 2. Bodemprofiel

De bovenste laag van de bodem bestaat tot gemiddeld 40 cm diepte uit humusarm fijn zand (zie foto 2 en 3). Daaronder bestaat de bodem uit uiterst humusarm, matig grof zand. Op enkele locaties bestaat het gehele profiel uit uiterst humusarm, matig grof zand (zie foto 4).

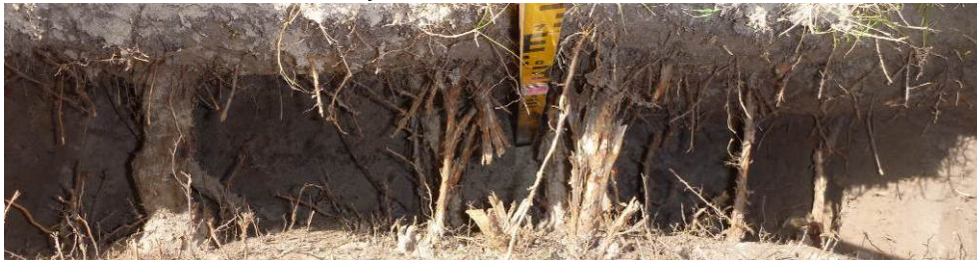
Foto 5. Beeld van beworteling

De beworteling is intensief tot extensief ontwikkeld in de humusarme toplaag (zie foto 5 en 6). De wortelkluiten zijn wijdverspreid tot buiten de kroonprojectie. Dieper dan gemiddeld 40 cm is de beworteling zeer extensief of afwezig. In de situaties met alleen uiterst humusarm zand groeien de wortels alleen direct onder het maaiveld (zie foto 7).

De bomen hebben een erg oppervlakkig wortelgestel ontwikkeld als gevolg van de schrale groeiplaatsomstandigheden. De wortels zijn daarom kwetsbaar bij ingrepen.

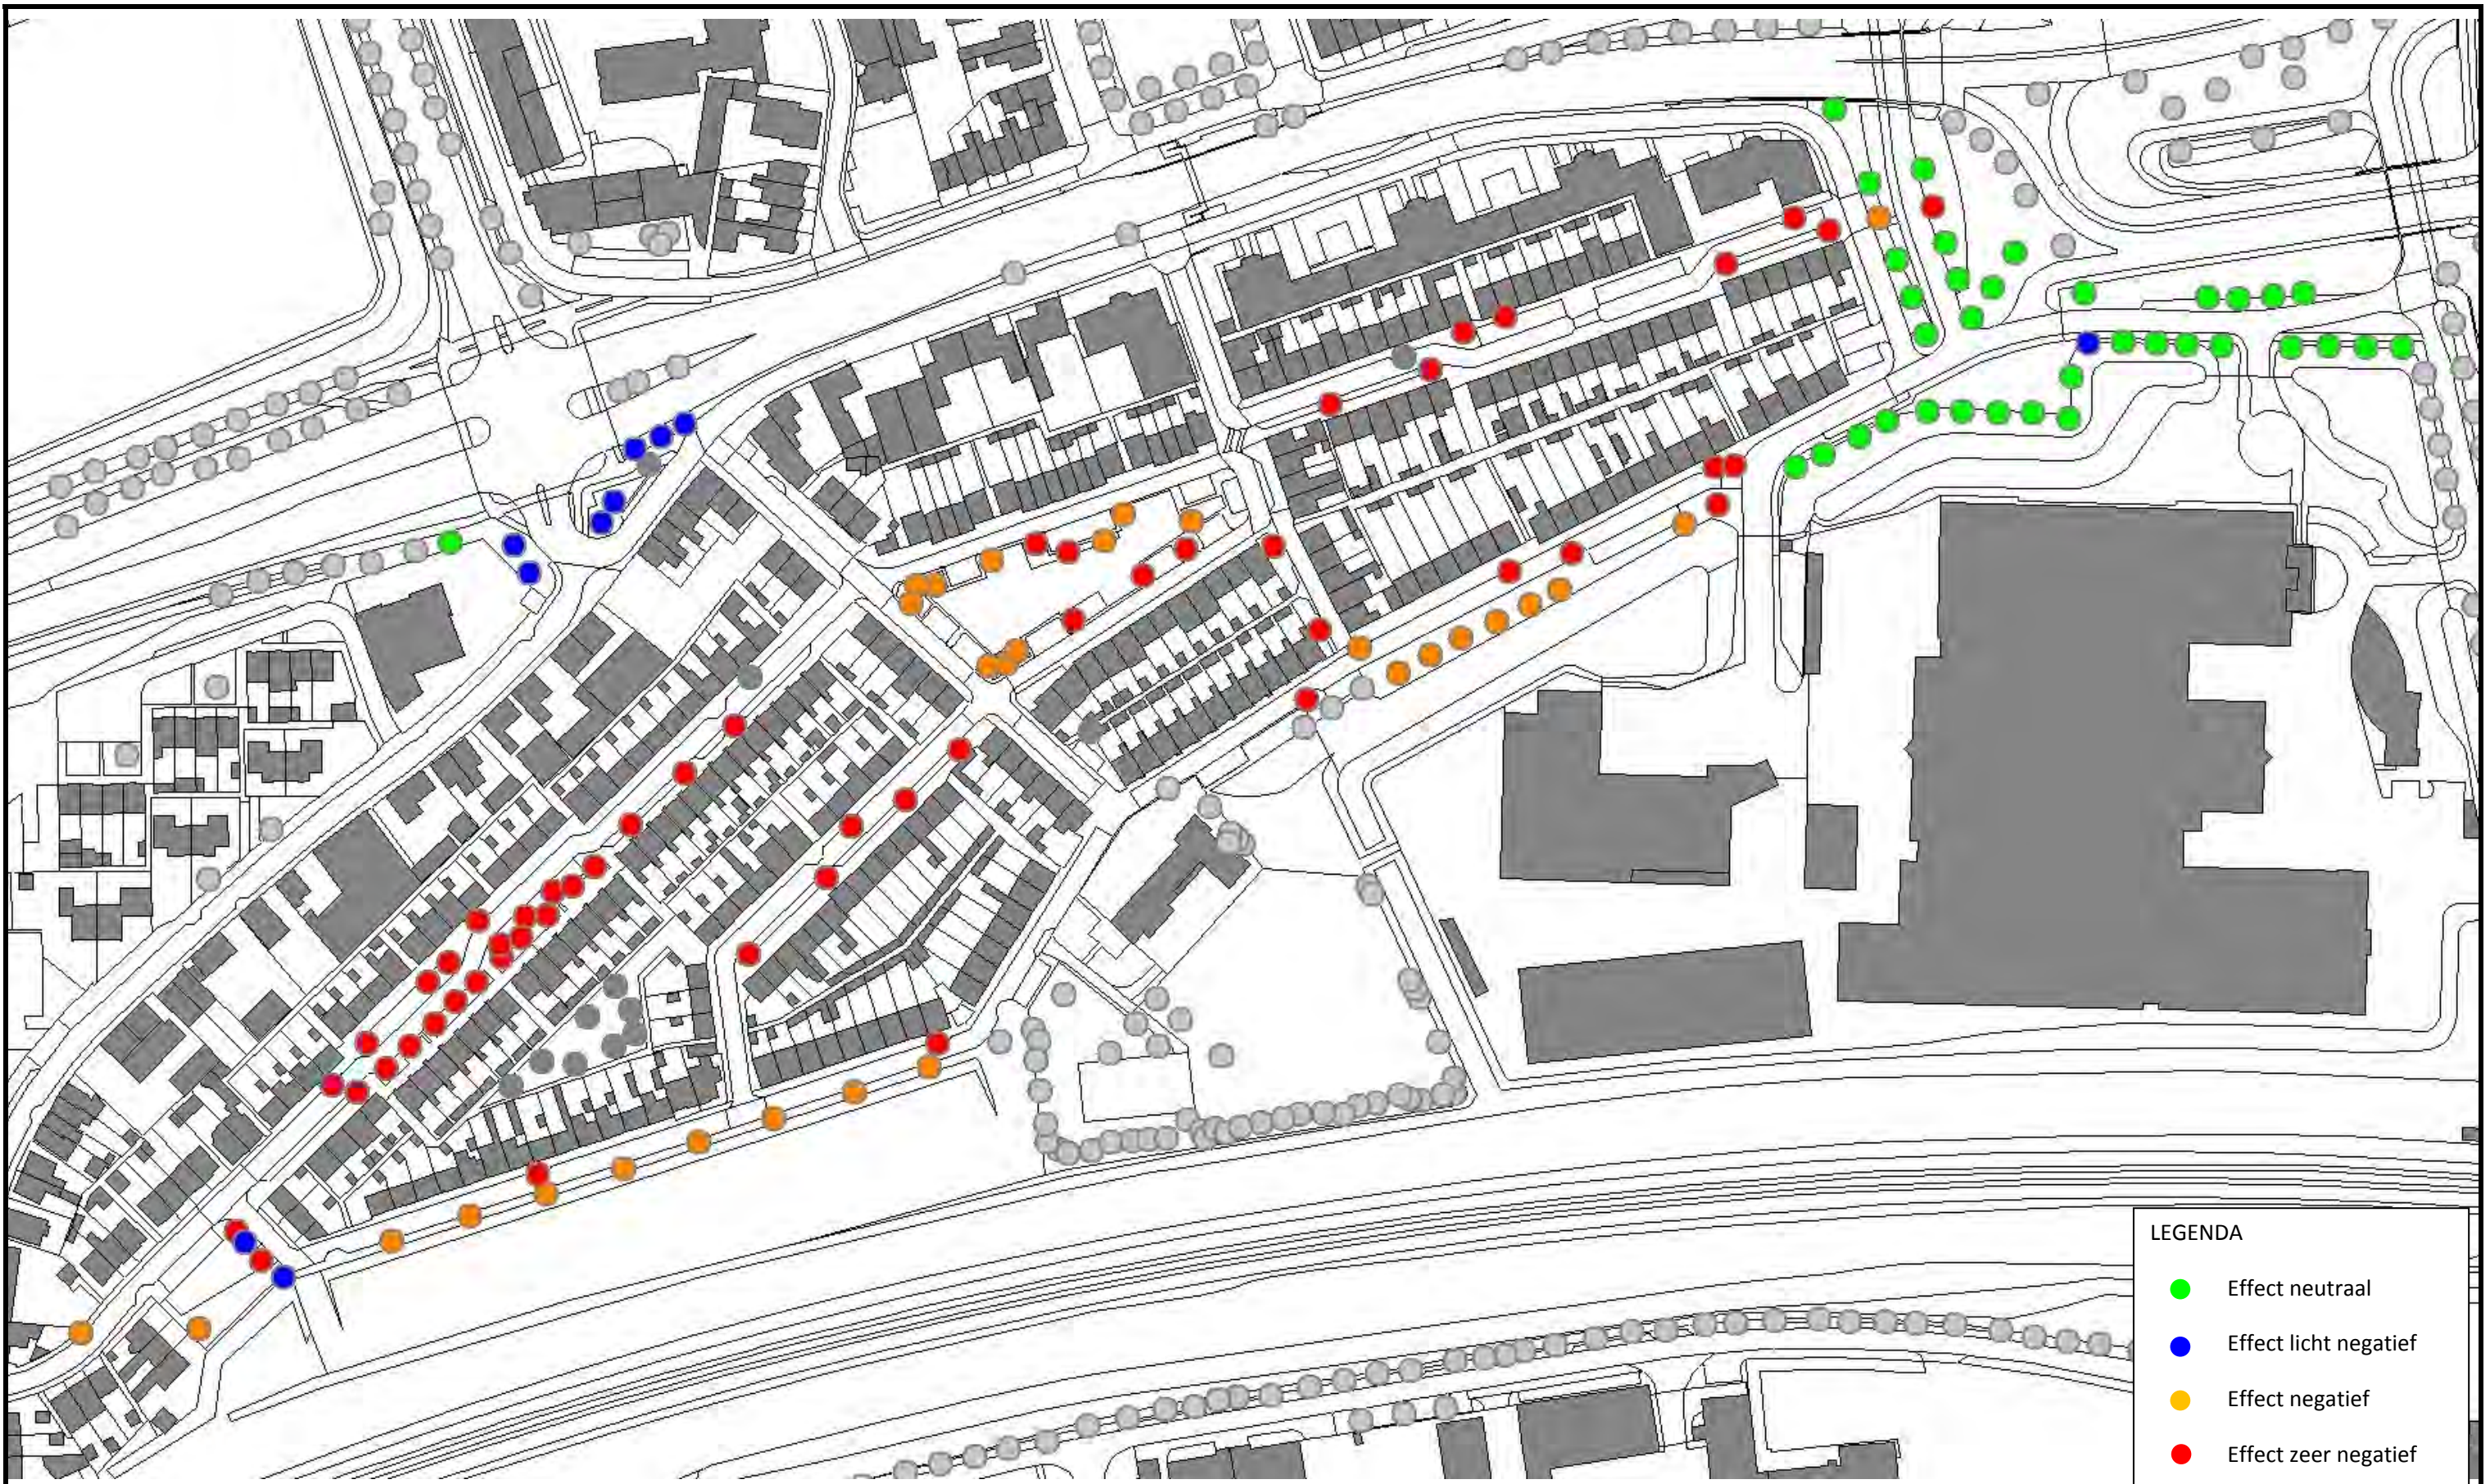
Themakaart effectanalyse

Op basis van de conditie van de bomen en de knelpunten uit paragraaf 4.1 hebben wij de invloed van de werkzaamheden op de bomen bepaald. Tabel 6 toont de invloed van de voorgenomen plannen in aantallen. In bijlage 3 is de invloed van de plannen op elke boom afzonderlijk op een thematische kaart afgebeeld.

De invloed van de voorgenomen plannen heeft op 35 bomen een neutrale invloed. Op tien bomen is de invloed licht negatief en op 29 bomen negatief. Op 52 bomen hebben de voorgenomen plannen een zeer negatieve invloed.

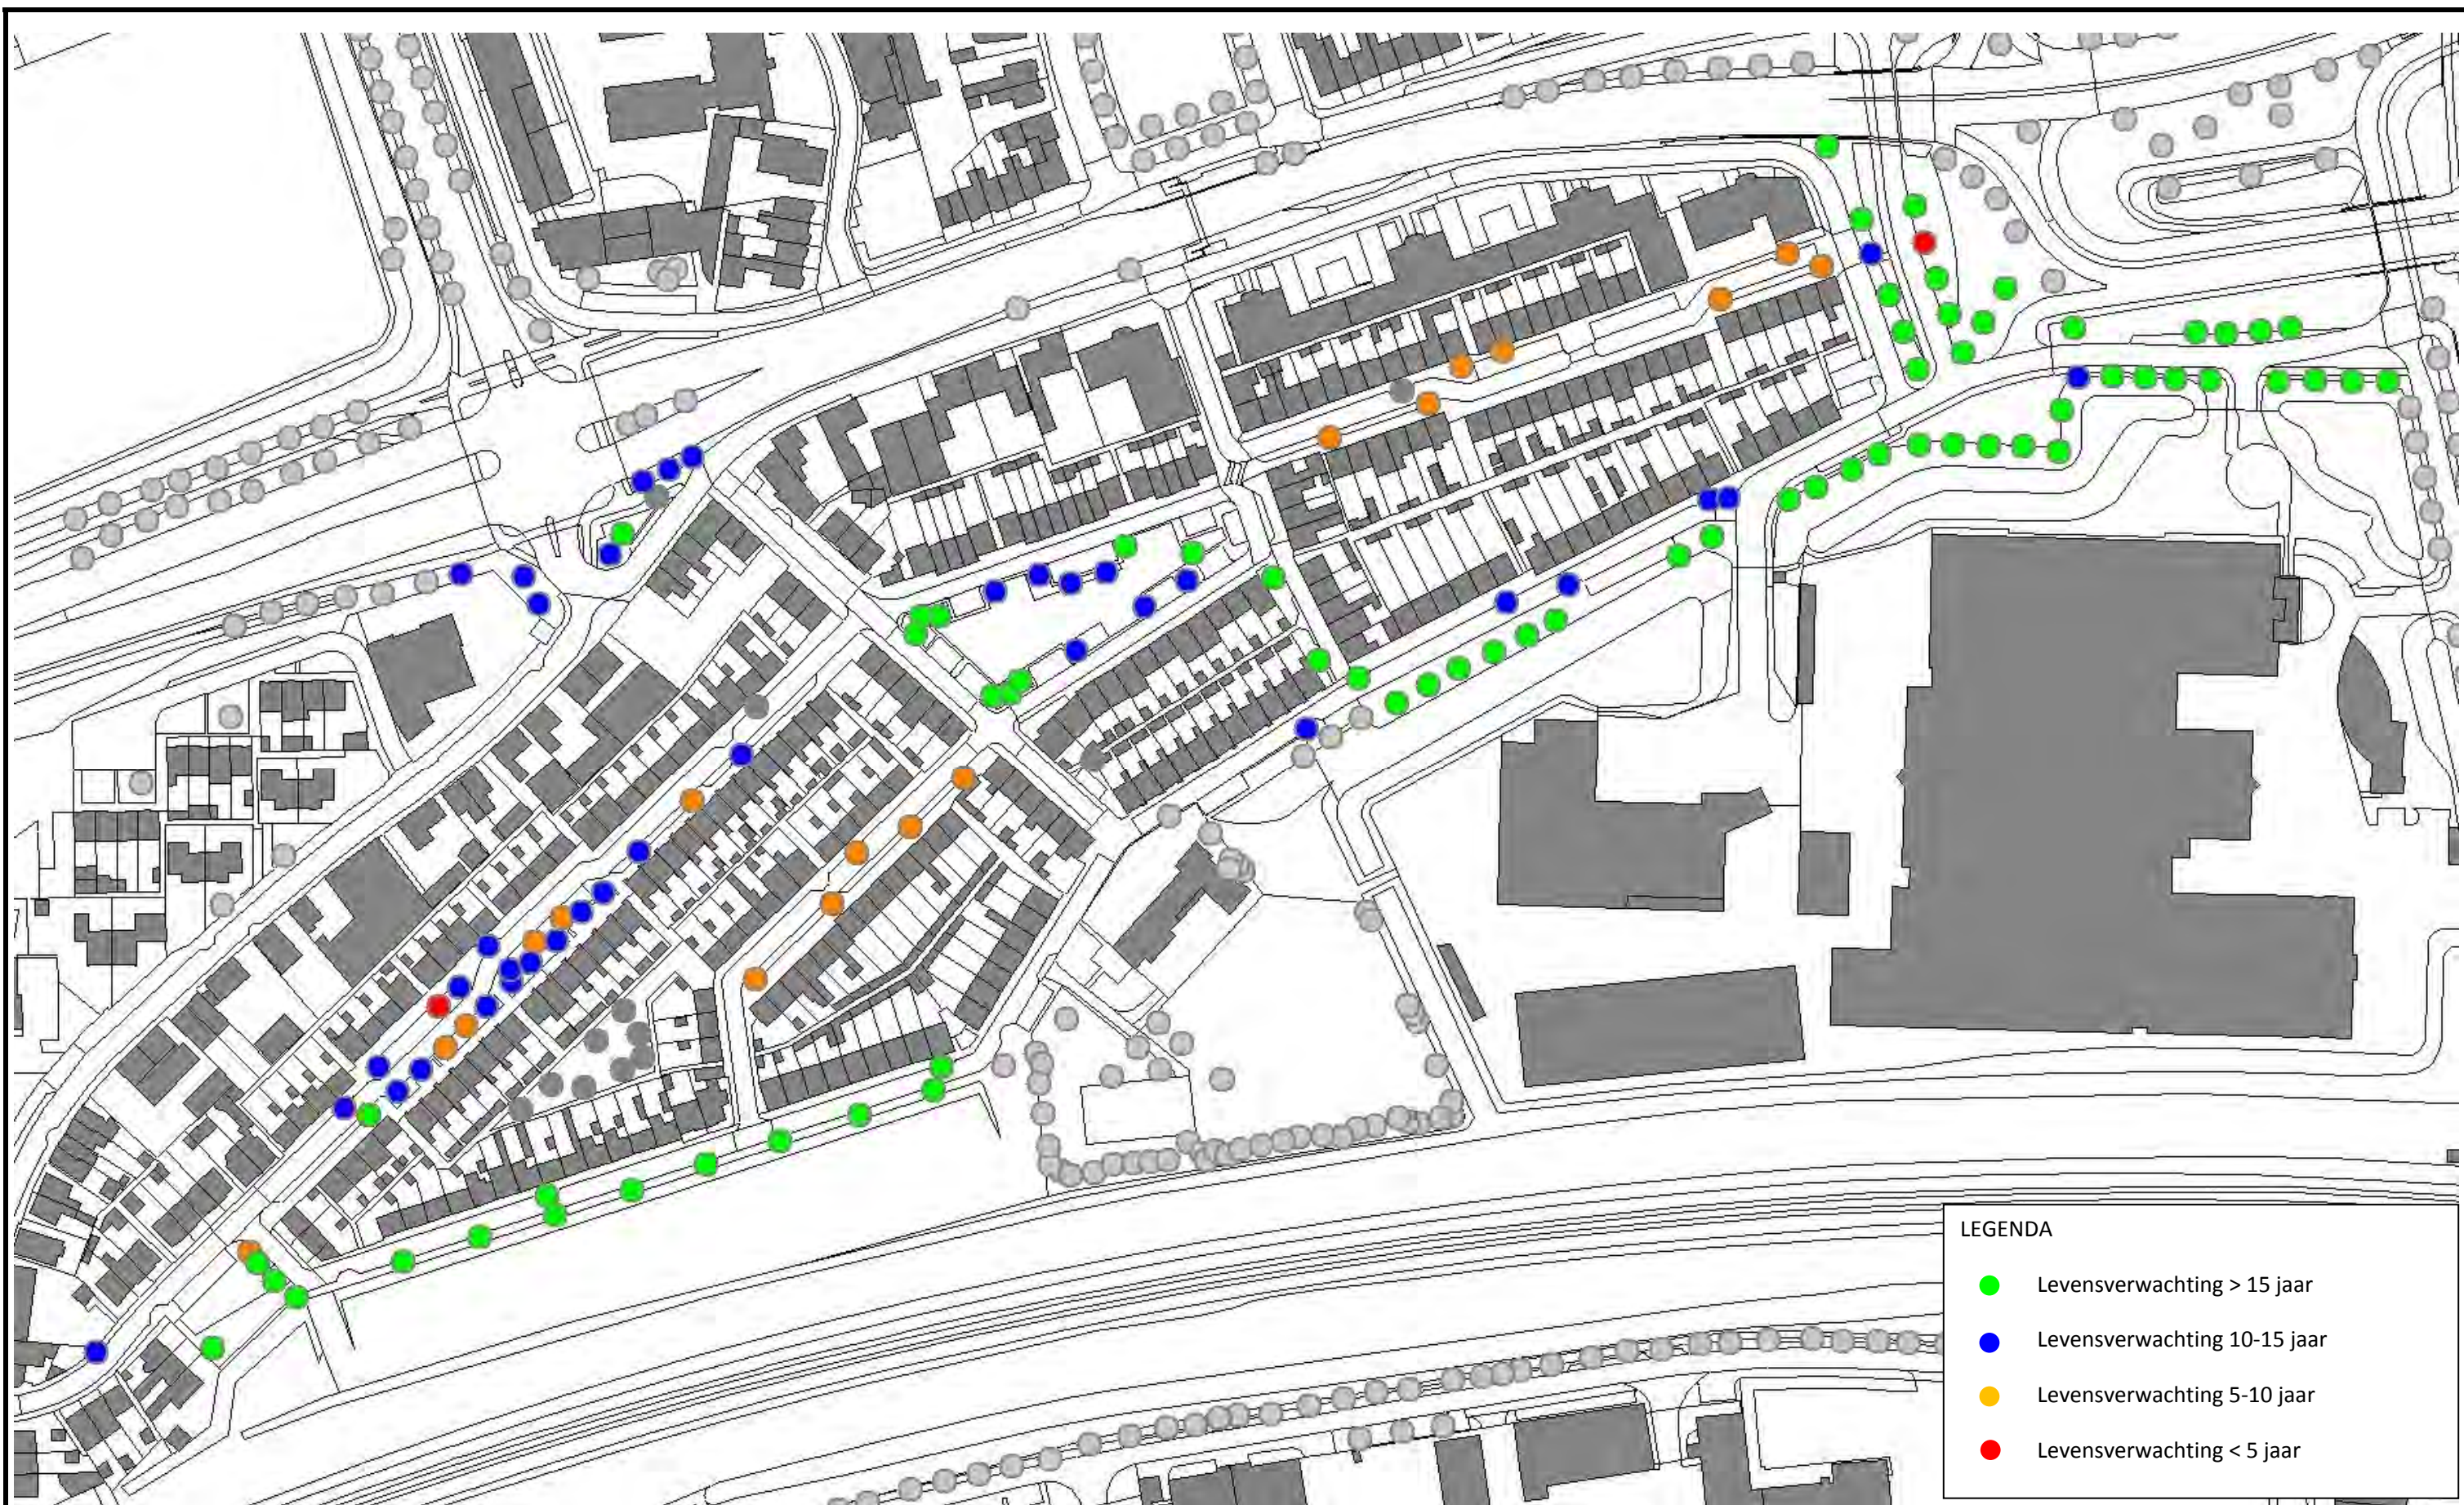
Themakaart levensverwachting

Op basis van conditie, gebreken, standplaats en soortspecifieke eigenschappen is de actuele levensverwachting van de bomen bepaald. De levensverwachting van de bomen hebben wij samengevat in tabel 7. De levensverwachting geldt bij gelijkblijvende omstandigheden, dus zonder invloed van voorgenomen plannen. Op de kaart in bijlage 4 is de levensverwachting per boom op een thematische kaart weergegeven.
