Bomeneffectanalyse

55 bomen en heesters  
Orthen-Links, Fase-0  
's-Hertogenbosch

Wilbertoord, 9 november 2012

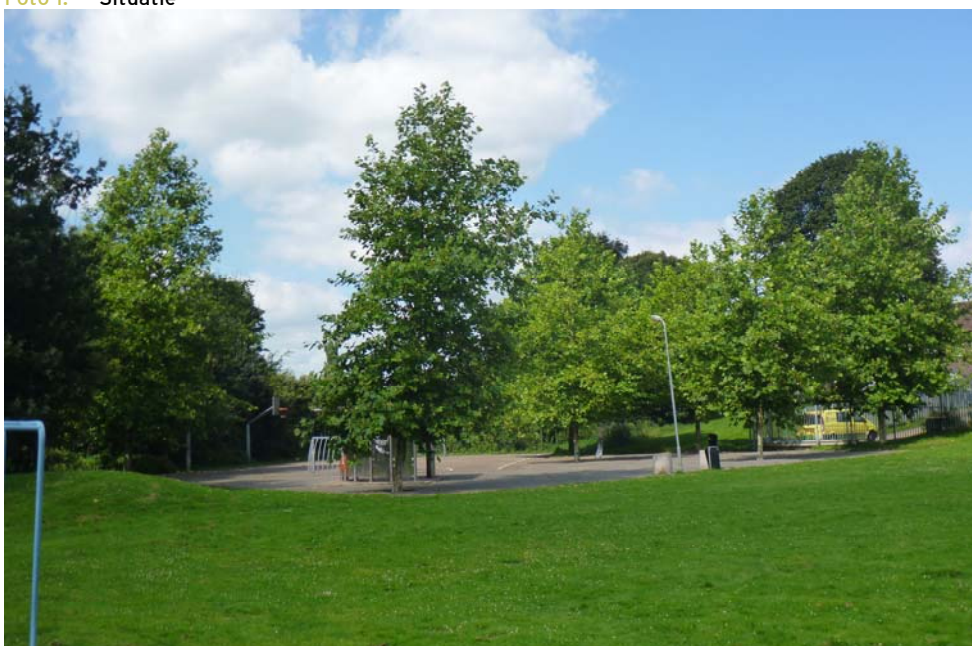
Foto 1. Situatie

In het onderzoeksgebied staan 55 bomen en heesters. Vijf bomen staan in verharding, de overige bomen en heesters staan in gazon of beplanting. Het gebied kent veel hoogteverschillen. Op foto 1 is de situatie te zien.

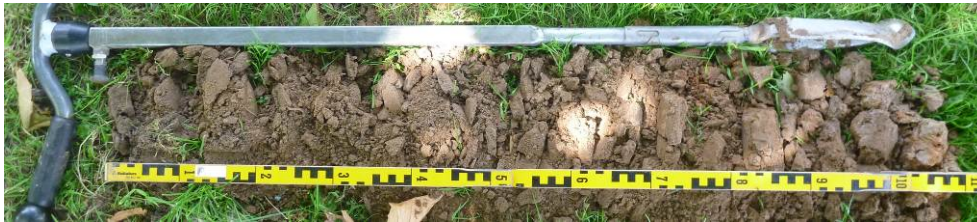
Foto 2. Bodemprofiel boom 10

De bodem bestaat uit matig fijn tot fijn zand vermengd met klei (zie foto 2 t/m 5). De grond is humusarm. De beworteling is extensief tot intensief ontwikkeld tot in de capillaire zone.

De bodem ter hoogte van boom 10 is tot een diepte van circa 40 cm verdicht.

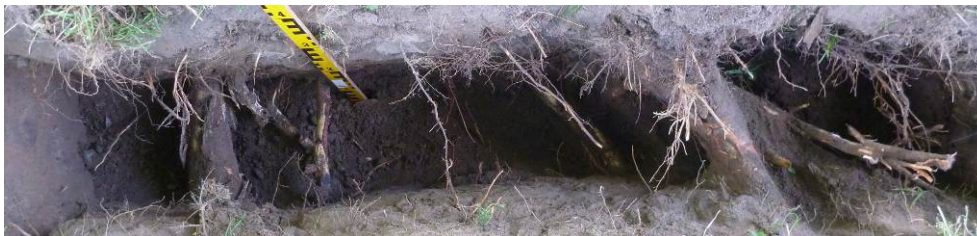
Foto 4. Beeld van beworteling boom 10

Het grondwater bevindt zich op een diepte van 80 à 120 cm beneden het maaiveld. De wortels groeien tot in de capillaire zone net boven het grondwater.

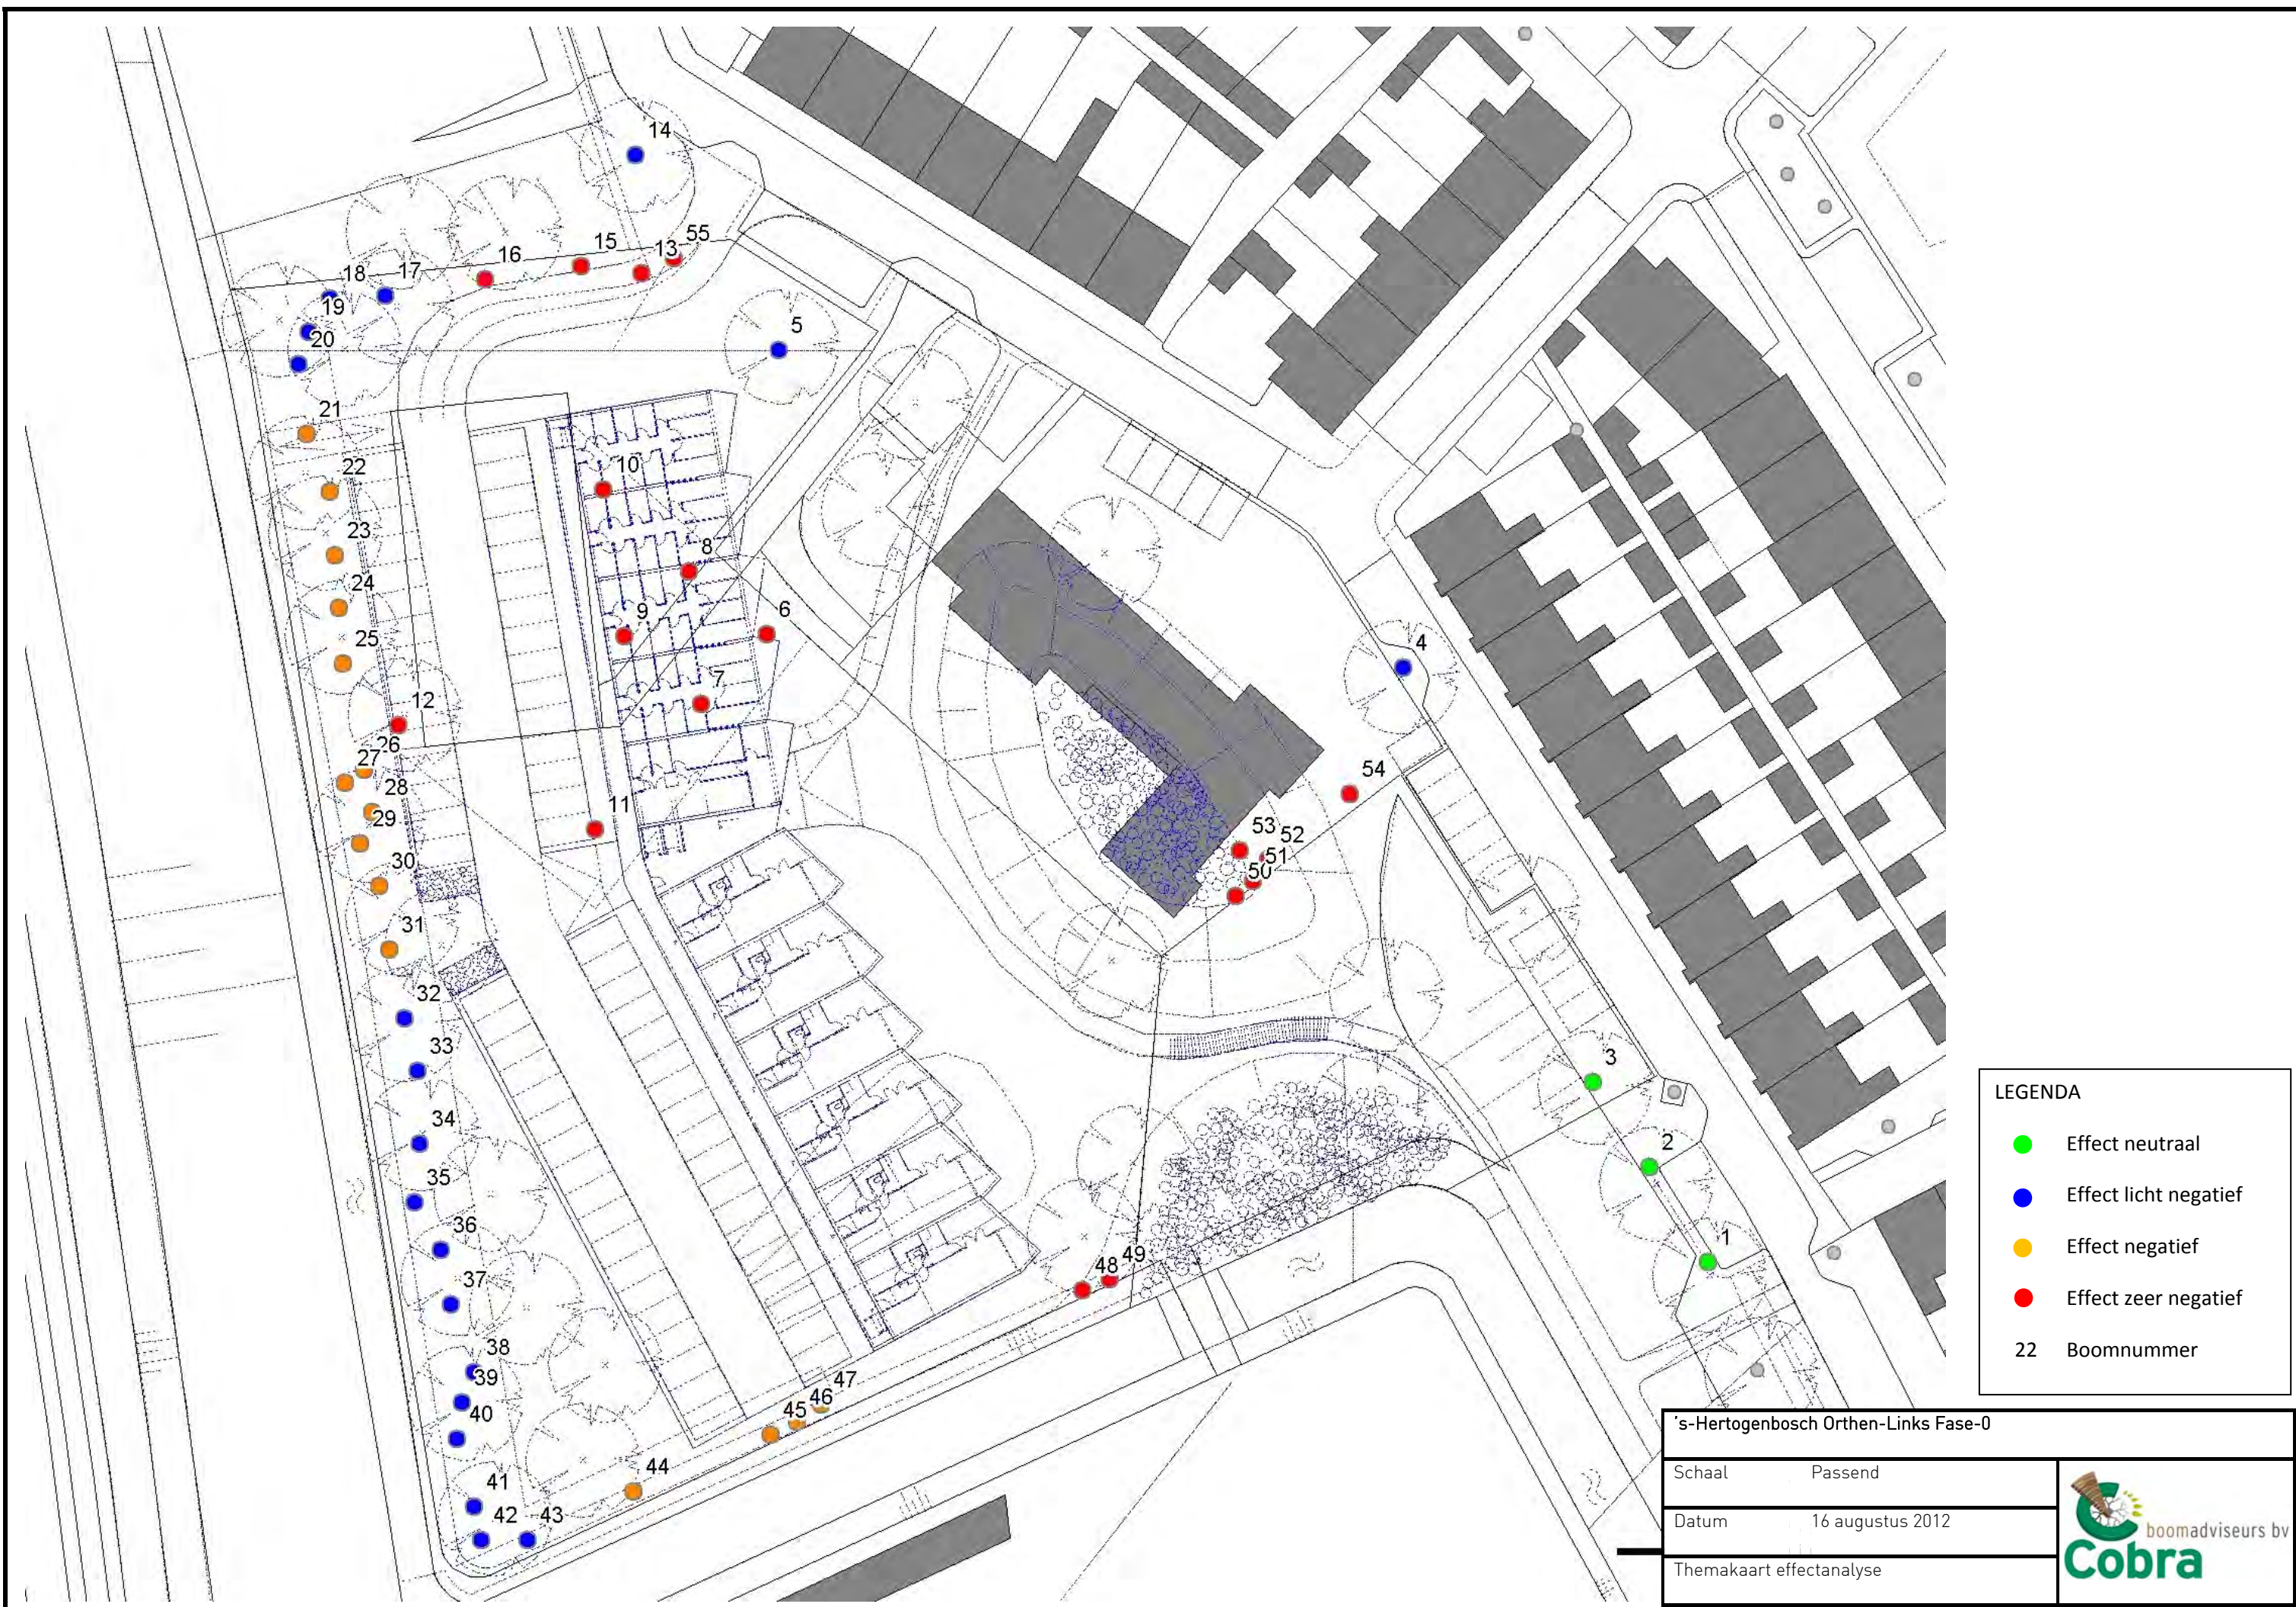
Themakaart effectanalyse

<b>Neutraal</b>	<b>Licht negatief</b>	<b>Negatief</b>	<b>Zeer negatief</b>
<b>Nummers</b>	1, 2, 3	4, 5, 14, 17 t/m 20, 32 t/m 43	21 t/m 31, 44 t/m 47	6 t/m 13, 15, 16, 48 t/m 55
<b>Totalen</b>	<b>3</b>	<b>19</b>	<b>15</b>	<b>18</b>

Wij adviseren de locatie van de parkeerplaatsen en het gebouw een aantal meter te verschuiven naar het zuidoosten. Hierdoor kunnen de bomen en heesters 21 t/m 32 behouden blijven. Wel vervallen de nummers 44 t/m 47.

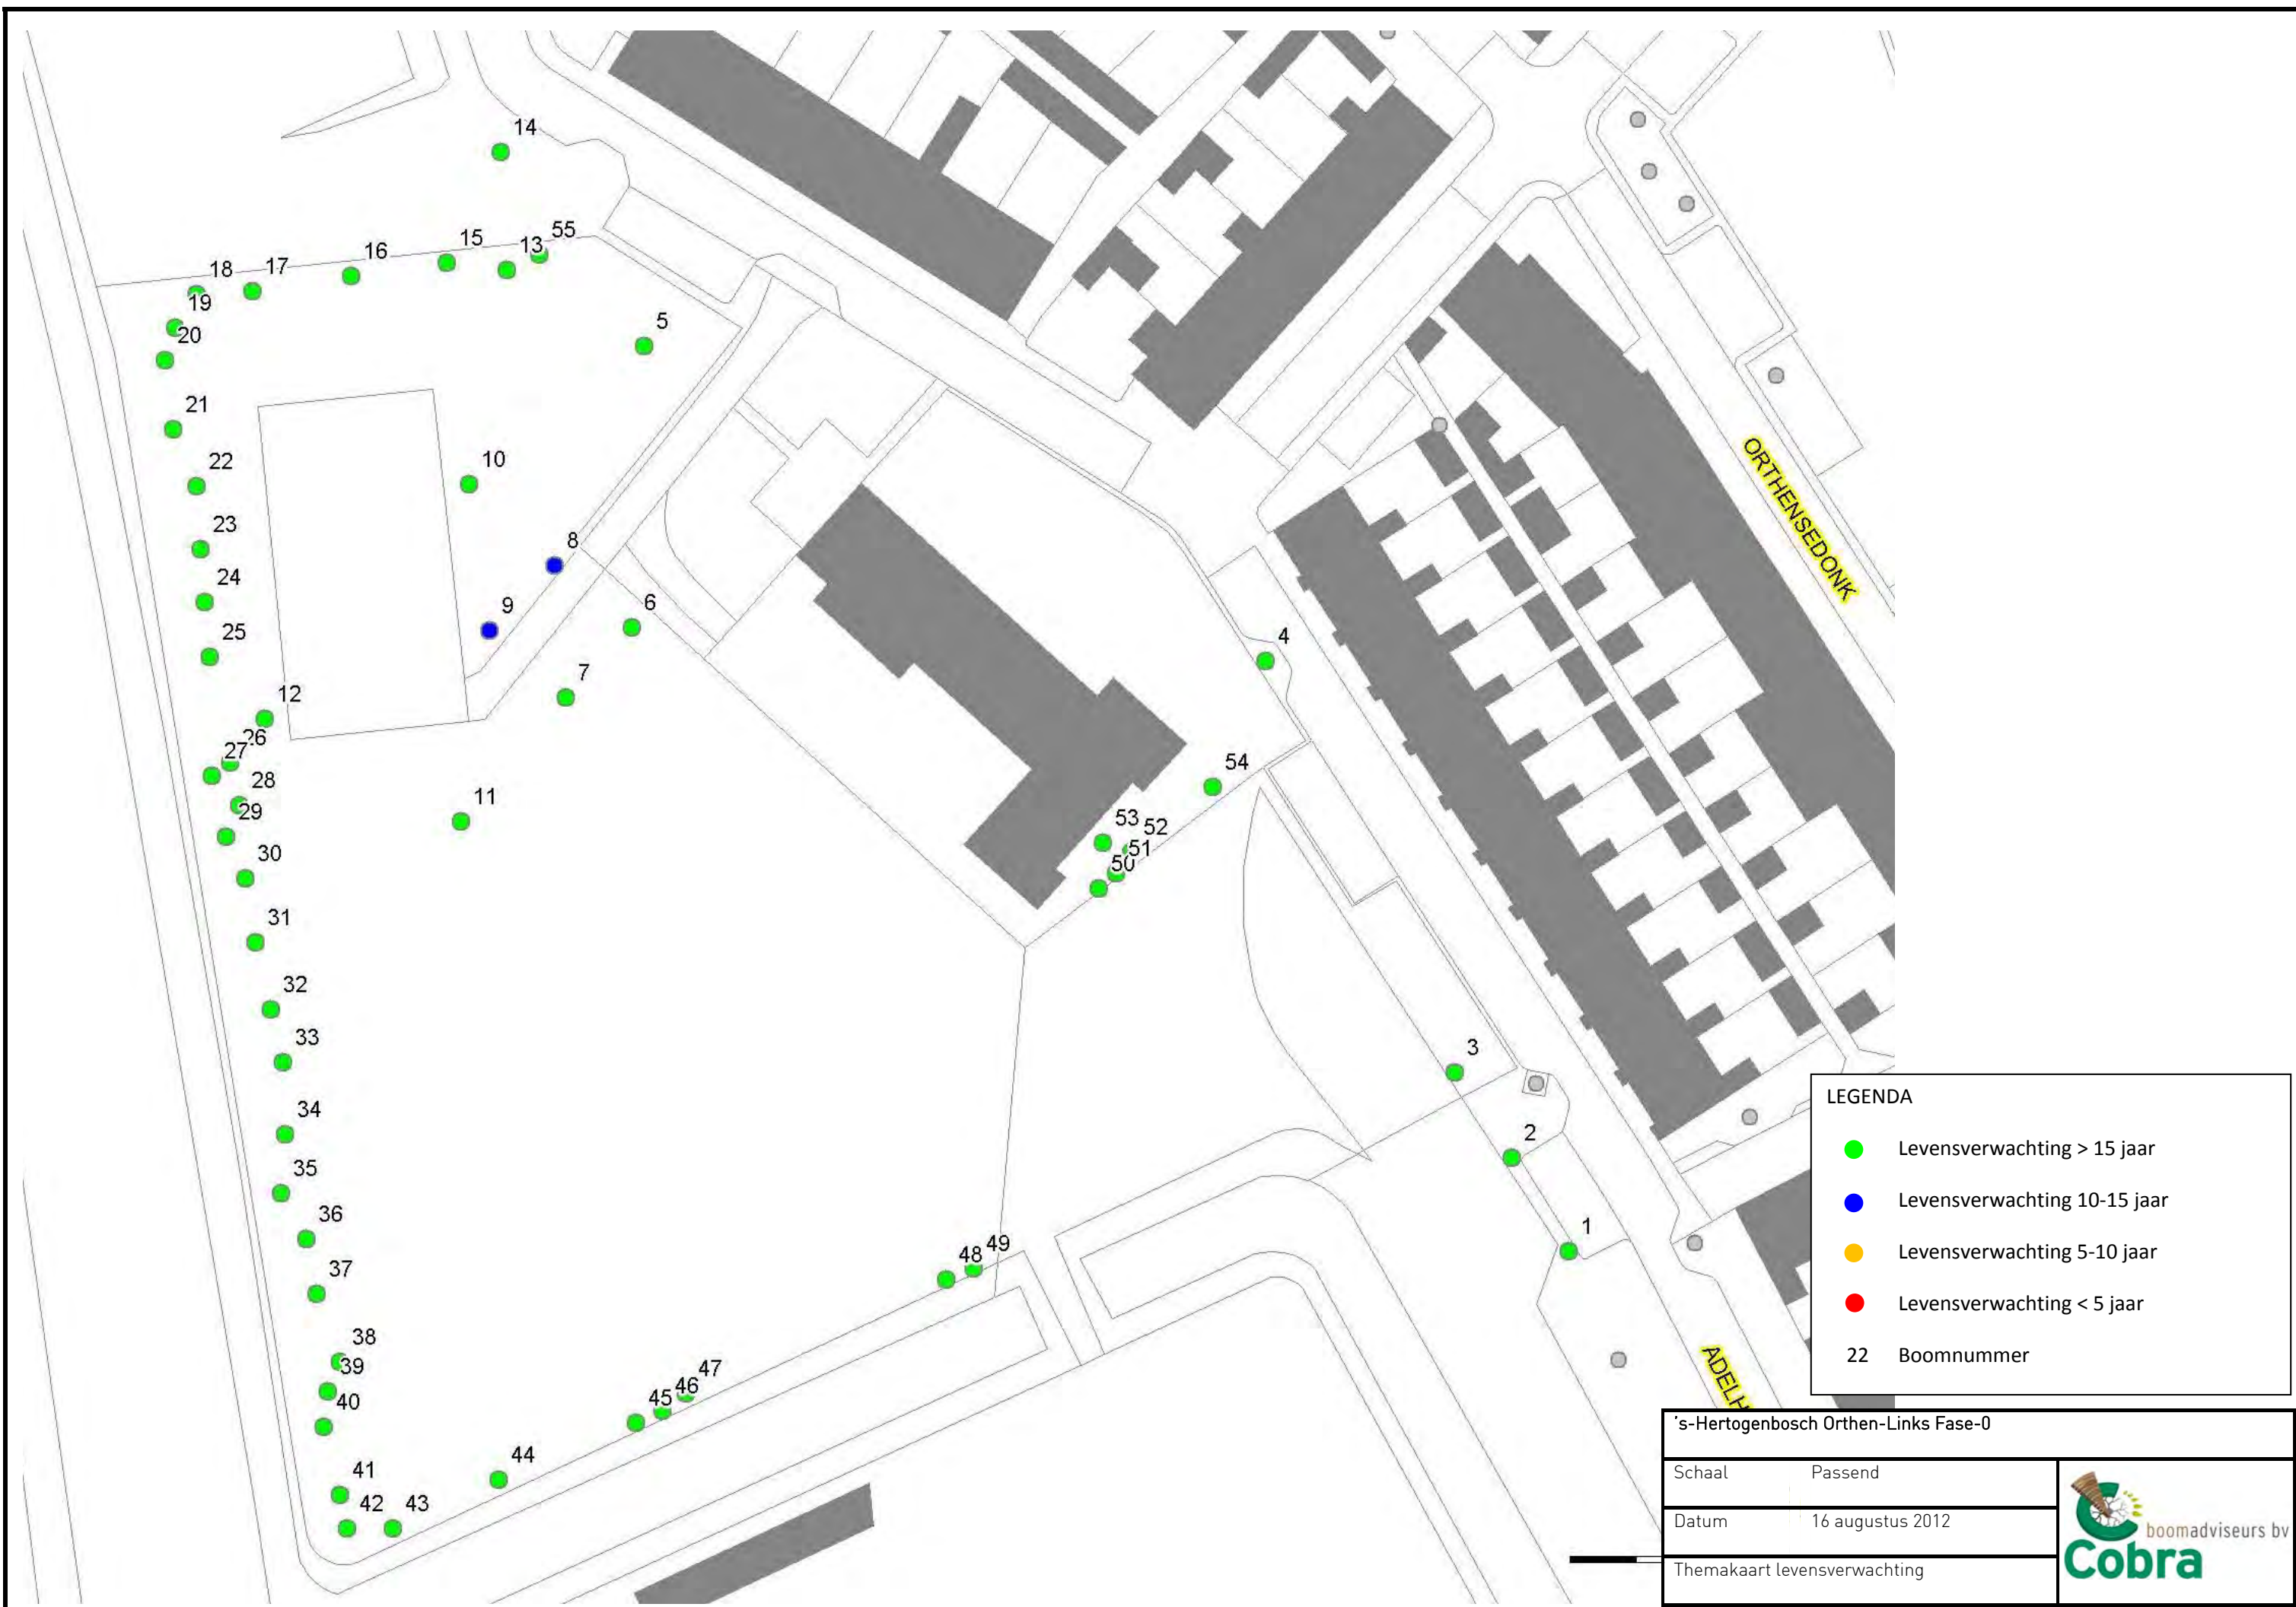
Themakaart levensverwachting

Levensverwachting	Aantal
> 15 jaar	53
10-15 jaar	2
5-10 jaar	0
< 5 jaar	0
<b>Totaal</b>	<b>55</b>
