Bomeneffectanalyse
207 bomen
De Hoef Zuid 2013
Rosmalen

Cuijk, 7 augustus 2013

Cobra boomadviseurs bv heeft een bomeneffectanalyse (BEA) opgesteld. Deze BEA gaat over 207 bomen binnen het projectgebied De Hoef Zuid in Rosmalen. In de directe omgeving van de bomen zijn werkzaamheden gepland.

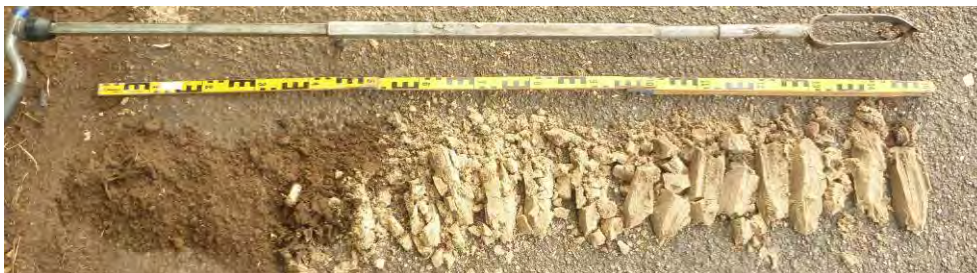
Foto 1. Algemeen beeld bodemopbouw

De toplaag van de bodem bestaat tot 30 tot 60 cm diepte uit matig fijn, matig humeus zand (zie foto 1). Daaronder bevindt zich tot minimaal 160 cm diepte matig fijn en zeer humusarm (geel) zand.

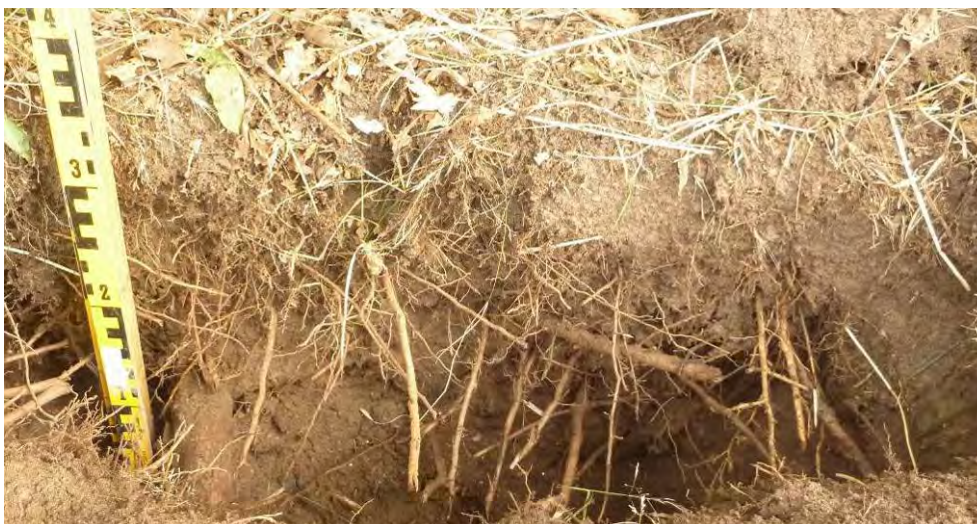
Foto 2. Beeld van de beworteling

De bomen wortelen in de groenstroken over het algemeen intensief in de humeuze toplaag. Op foto 2 ziet u de intensieve beworteling in de toplaag. De bomen wortelen tot buiten de kroonprojectie. Op de overgang tussen humeus en humusarm zand is de beworteling op sommige plaatsen zeer intensief. Daaronder komt nauwelijks beworteling voor. Waarschijnlijk is de overgang tussen de humeuze en humusarme laag zo scherp dat deze als een storende laag fungeert.

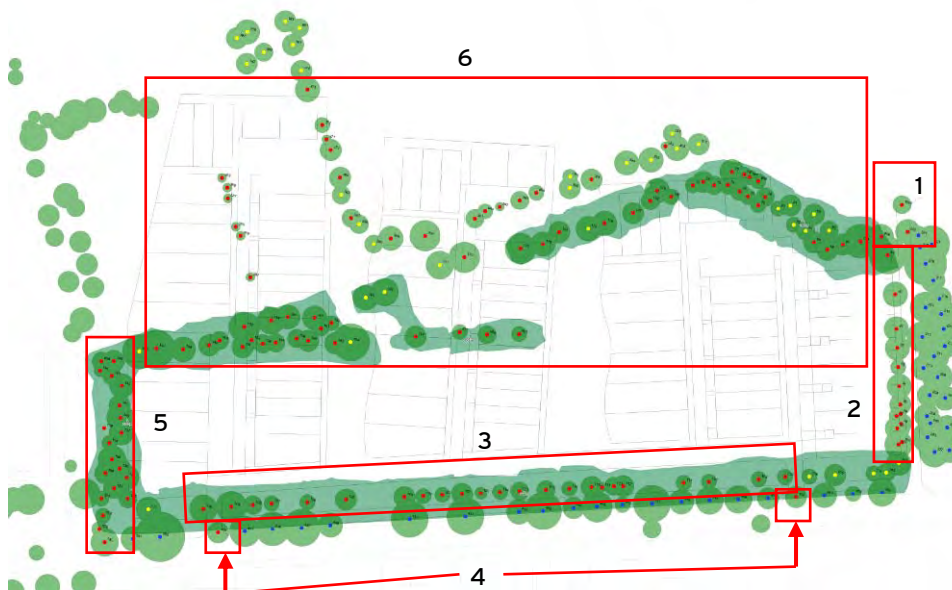
Afbeelding 3. Nummering groepen

Het fietspad tussen de Deken van Roestellaan en de Sportlaan wordt aangepast. Hierdoor staan twee bomen in het tracé van het nieuwe fietspad. Het gaat om boom 222 en 1003. Dit zijn een gewone els (*Alnus glutinosa*) en een gewone es (*Fraxinus excelsior*). Deze bomen zijn niet inpasbaar.

Ten westen van het fietspad tussen de Deken van Roestellaan en de Sportlaan zijn woningen gepland. Tussen de geplande woningen en het fietspad staan dertien bomen (boom 89 - 101). Dit zijn voornamelijk zomereiken (*Quercus robur*) en een enkele veldesdoorn (*Acer campestre*). Wij voorzien problemen bij de bouw van de woningen. Naar verwachting zullen de bomen ingrijpend moeten worden gesnoeid om bijvoorbeeld steigers te kunnen plaatsen. Daarnaast moeten tussen de bomen kabels en leidingen voor huisaansluitingen en openbare verlichting worden aangelegd. Wij verwachten ook dat de bomen na afronding van de bouw door schaduwdruk en overlast door bladeren, vallende vruchten en eventueel eikenprocessierups niet lang kunnen worden gehandhaafd. Daarom hebben wij deze bomen als niet inpasbaar beoordeeld.

Tussen de Sportlaan en de voormalige sportvelden zijn parkeerplaatsen gepland. Hier is nu een dichte bosschage aanwezig. Het is niet mogelijk de bomen solitair te behouden omdat de bomen een slechte hoogte-diameterverhouding hebben. De kans op windworp is groot. Maar ook uit landschappelijk oogpunt is het niet aan te raden zulke hoge bomen met slechts een kleine hoge kroon te behouden. In totaal zijn 23 bomen van diverse soorten niet inpasbaar vanwege de geplande parkeerplaatsen.

Voor de ontsluiting van het projectgebied worden twee toegangswegen aangelegd richting de Sportlaan. Twee zomereiken staan in het tracé van deze wegen. Het gaat om boom 436 en boom 452. Deze bomen zijn niet inpasbaar. De laanstructuur langs de Sportlaan blijft ondanks de aanleg van deze twee inritten wel behouden.

Langs het zwembad wordt een fietspad gerealiseerd. Twintig bomen staan in of direct naast het geplande fietspad. Deze bomen zijn niet duurzaam inpasbaar in het ontwerp.

In het projectgebied worden in totaal tachtig woningen gerealiseerd. Vanwege de lage ligging van het projectgebied moet het huidige maaiveld er eerst worden verhoogd. Door de bouw van de woningen en de hiermee gepaarde ophoging zijn 67 bomen niet duurzaam inpasbaar.
