Bomeneffectanalyse  
276 bomen  
Graafsebaan 172  
Rosmalen

Onze referentie: 262580

Onze referentie: 262580  
Status rapport: v1.0

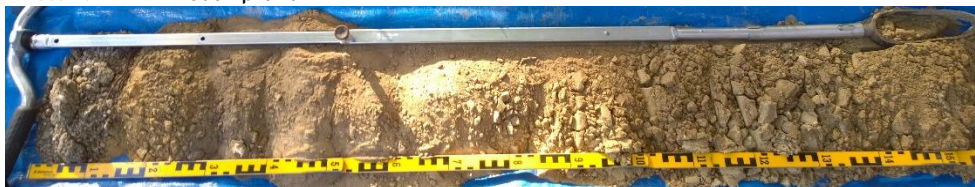
Foto 7. Bodemprofiel

Het pad dat zich tussen de beuken bevindt is circa 4 m breed. Buiten dit pad bestaat de bodem uit een humeuze top- of strooisellaag. Daaronder gaat de bodem over in humusarm tot uiterst humusarm matig fijn zand (zie foto 6). Het pad zelf is ook bedekt met een circa 20 cm dikke zanderige strooisellaag. Daaronder is in een circa 20 tot 25 cm dikke laag een mengsel van grind, zand, hoogovenslakken en een oude tegelverharding aanwezig. Daaronder is uiterst humusarm matig fijn zand aanwezig (zie foto 7).

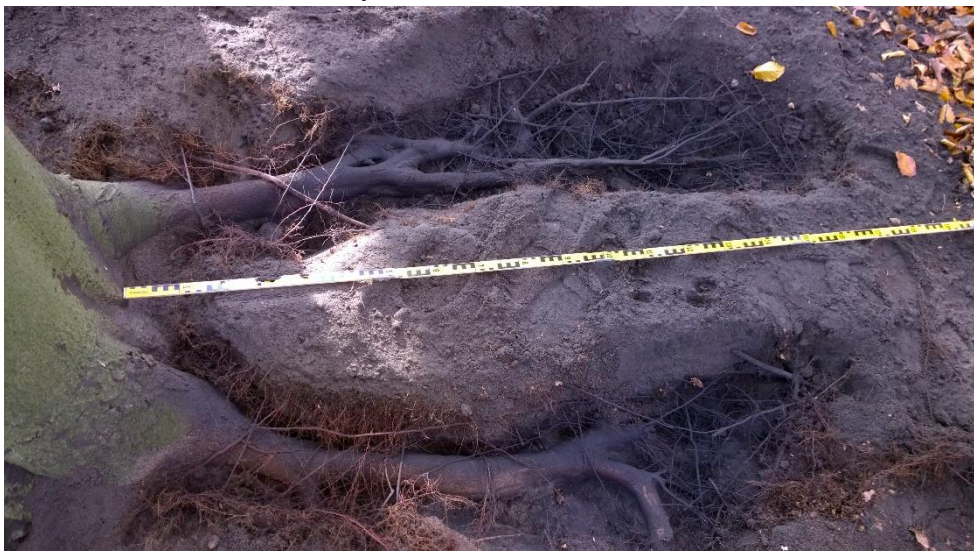
Tussen de bomen en het pad hebben de beuken een intensief wortelpakket ontwikkeld (zie foto 8) waarbij wij wortels hebben aangetroffen tot circa 1 m diepte. Maar ook in de strooisellaag op de oude verhardingslaag en ook in en net onder de verhardingslaag is een zeer intensief pakket aan fijne beworteling aanwezig (zie foto 9, 10 en 11). Onder deze laag verwachten wij een geringe hoeveelheid wortels.

Foto 8. Beeld van beworteling beukenlaan

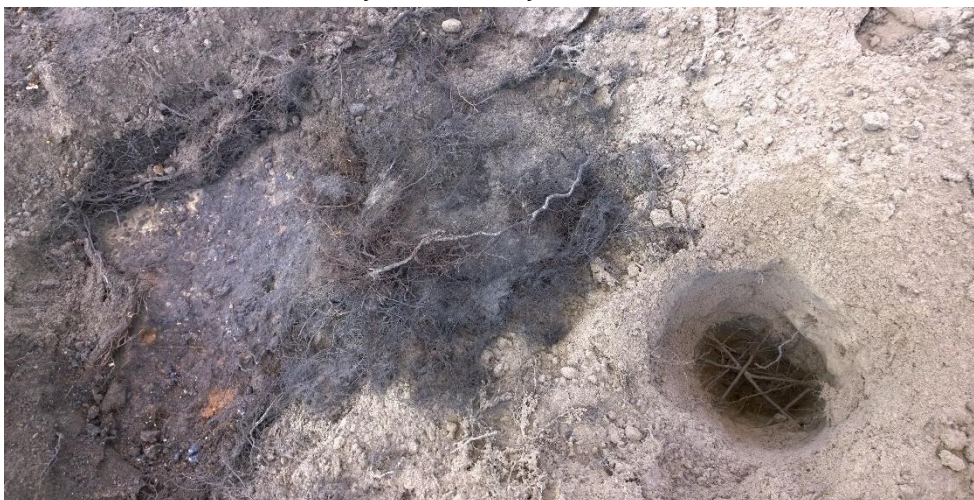
Foto 10. Beeld van beworteling oude verharding beukenlaan

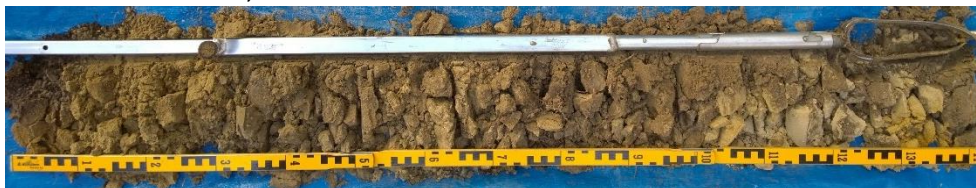
**Foto 14.** Bodemprofiel

Vrijwel het gehele overige terrein bestaat uit bos. De bodem is vrijwel overal bedekt met een strooisellaag van verterend blad. Daaronder bevindt zich een circa 20 cm dikke toplaag met redelijk humeus matig fijn zand. Daaronder gaat de bodem over in humusarm tot uiterst humusarm matig fijn zand (zie foto 12 t/m 14).

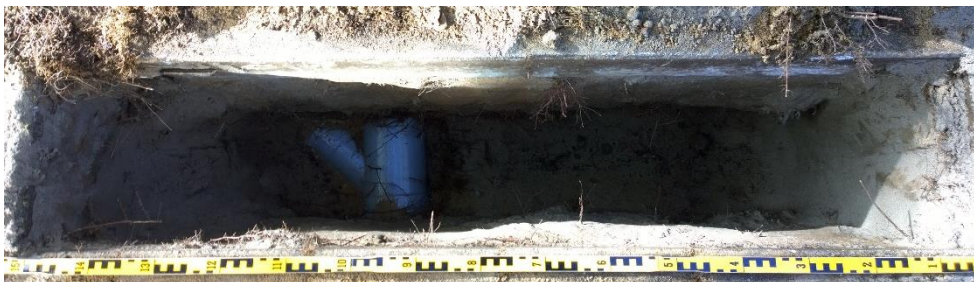
Foto 15. Beeld van beworteling

We hebben tot 140 cm diepte wortels aangetroffen, maar de meeste wortels bevinden zich tot 1 m diepte waarbij sprake is van een zeer intensieve wortellaag net onder de strooisellaag. Gemiddeld groeien de wortels tot een afstand van circa zesmaal de stamdiameter uit de stam. Met andere woorden heeft een boom van 50 cm stamdiameter op deze locatie een wortelkluit van circa 6 m in diameter (zie foto 15 t/m 17).
