Bomeneffectanalyse

Twintig bomen  
Heilig Hartenkerk  
's-Hertogenbosch

Dossiernummer 301444

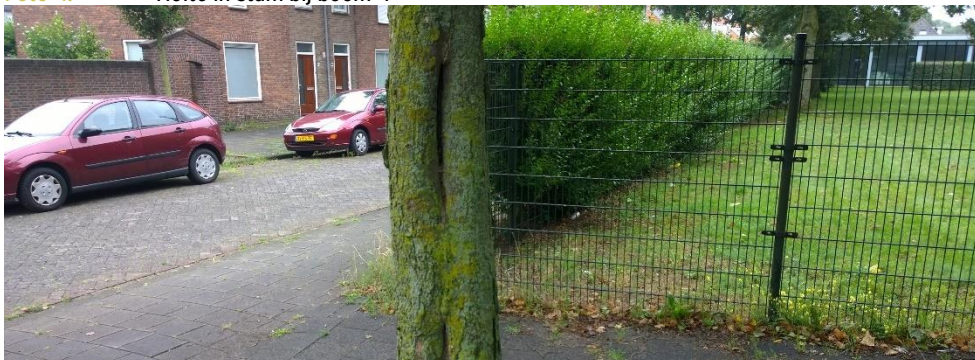
| Gebrek | Boomnummer |
|--|---|
| Holte in stam (zie foto 4) | 4 |

Foto 4. Holte in stam bij boom 4

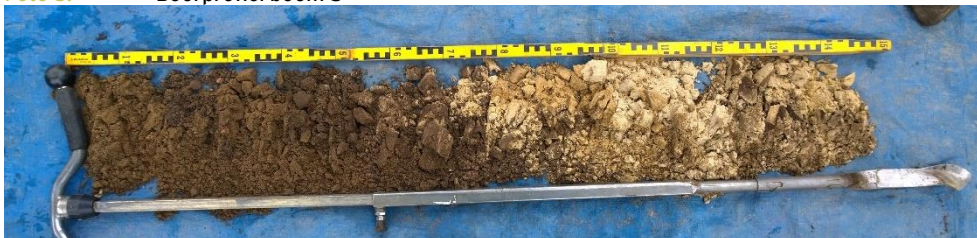
De toplaag van de bodem bestaat tot circa 80 cm diepte uit matig humeus, matig fijn, bruin zand. Daaronder bevindt zich tot circa 140 cm diepte een humusarme laag van matig fijn, geel zand (zie foto 5 en 6).

Foto 5. Boorprofiel boom 5

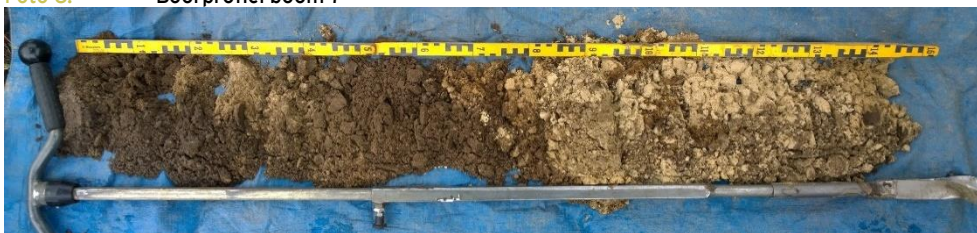
Foto 6. Boorprofiel boom 7

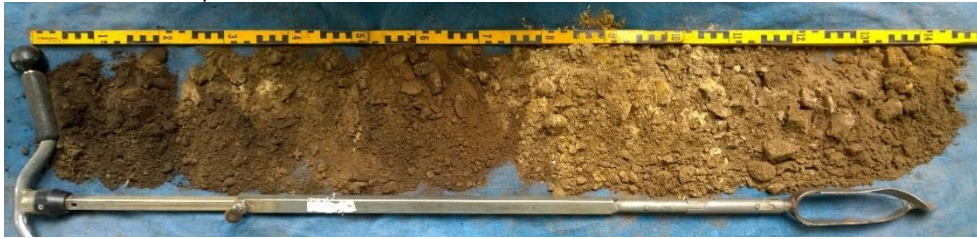
De toplaag van de bodem bestaat tot circa 80 cm diepte uit matig humeus, matig fijn, bruin zand. Daaronder bevindt zich tot circa 140 cm diepte een laag van matig humeus, matig fijn, bruin en geel zand (zie foto 7 en 8).

Foto 7. Boorprofiel boom 12

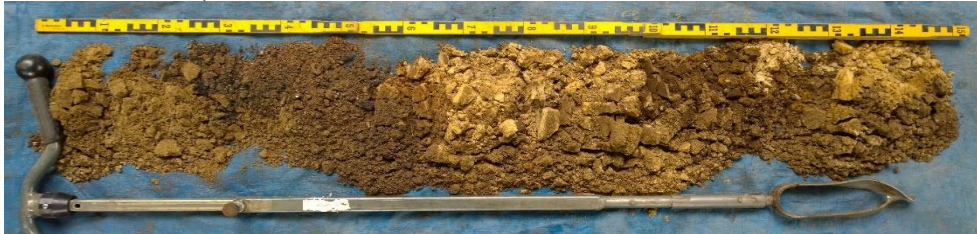
Foto 8. Boorprofiel boom 13

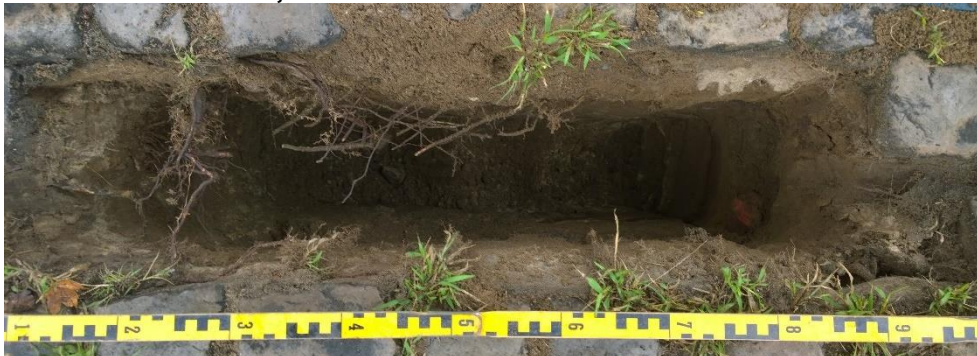
Aan de binnenzijde van het groepje esdoorns (bomen 4 t/m 8) hebben wij twee proefsleuven gegraven: een op 1,5 m en de tweede op 1,8 m afstand van de stamvoet (zie foto 9 en 10). In beide sleuven bevinden de wortels zich hoofdzakelijk in de bovenste 30 cm van de bodem. Het gaat om extensieve beworteling met wortels tot circa 1 cm diameter. In de boomspiegels hebben wij zeer oppervlakkige beworteling aangetroffen (zie foto 11).

Foto 9. Proefsleuf bij boom 5

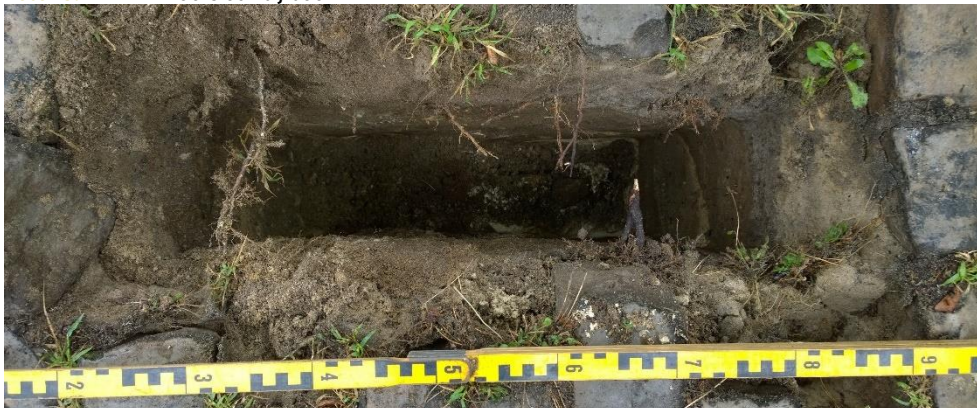
Foto 10. Proefsleuf bij boom 7

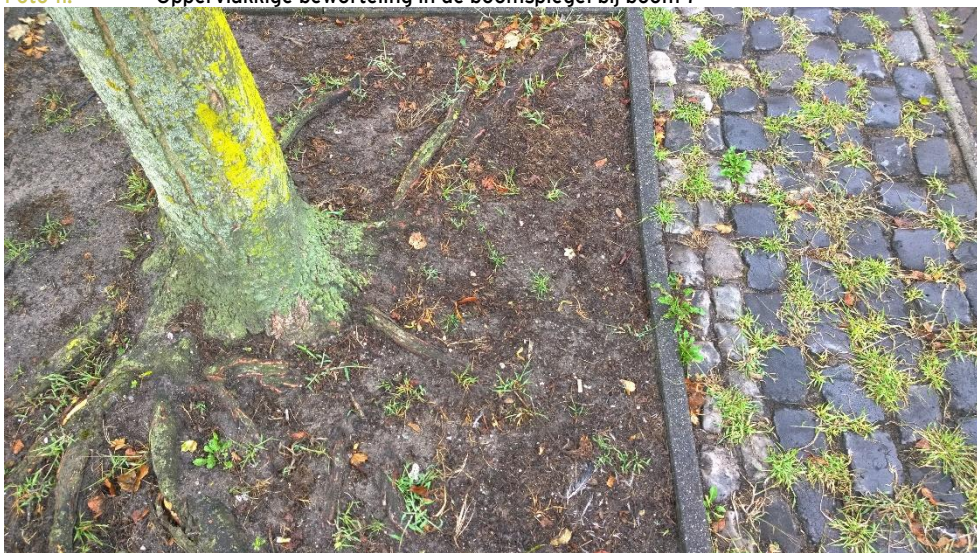
**Foto 11.** Oppervlakkige beworteling in de boomspiegel bij boom 7

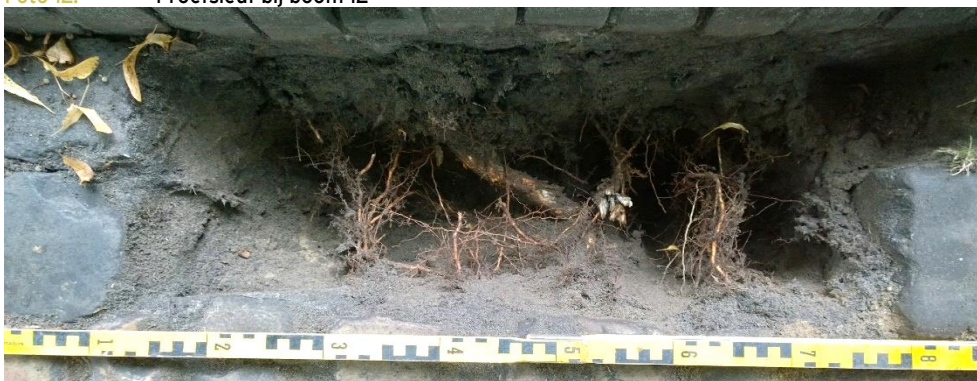
Tussen de groep linden (boom 9 t/m 18) hebben wij twee proefsleuven gegraven. De meeste beworteling van deze bomen bevindt zich direct onder de verharding tot 40 cm diepte (zie foto 12 en 13). Dit is gemeten op circa 1,5 m van de stamvoet. De bodem is hier intensief doorworteld met wortels tot 10 cm diameter. Relatief dikke, oppervlakkige wortels zorgen bij alle linden voor verhardingsopdruk. Bovendien liggen er dikke wortels tussen de straatstenen aan de oppervlakte (zie foto 14).

**Foto 12.** Proefsleuf bij boom 12

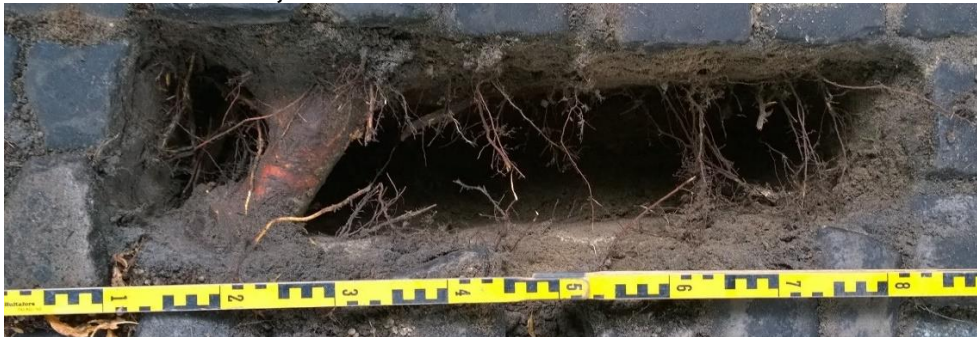
**Foto 13.** Proefsleuf bij boom 13

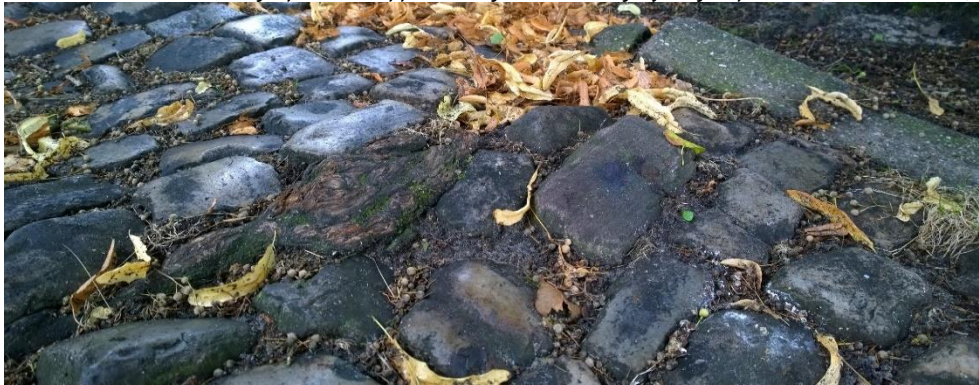
Foto 14. Verhardingsopdruk en oppervlakkige beworteling bij de groep linden (boom 9 t/m 18)

Het verwijderen van de huidige verharding moet (net als bij alle andere bomen) handmatig gebeuren om ernstige wortelschade te voorkomen. De oppervlakkige wortels mogen hierbij niet worden verwijderd of beschadigd. De ruimte die vrijkomt na het verwijderen van de straatstenen moet worden opgevuld met vruchtbare teelaarde tot maximaal 15 cm boven het maaiveld. Er mogen geen machines rijden over de grond waar dan de verhardingen zijn verwijderd.
