Asbestinventarisatie conform procescertificaat asbestinventarisatie Molenstraat 45 te Diessen *Project 2017.0075-002*

projectnummer
2017.0075-002

project
Molenstraat 45 te Diessen

In opdracht van Van Dun Advies heeft Lycens B.V. een asbestinventarisatie, conform het Procescertificaat asbestinventarisatie uitgevoerd bij agrarische opstallen, gelegen aan de Molenstraat 45 te Diessen.

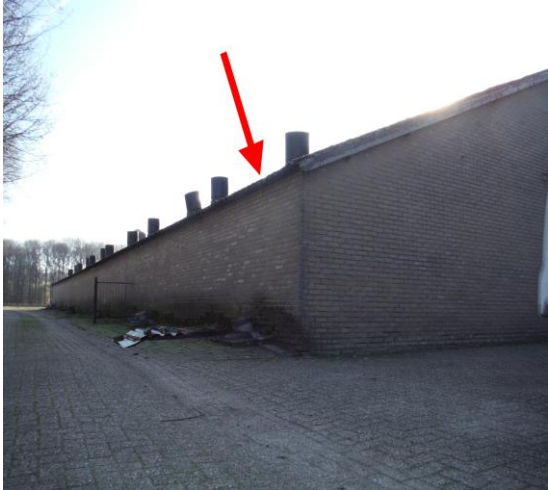
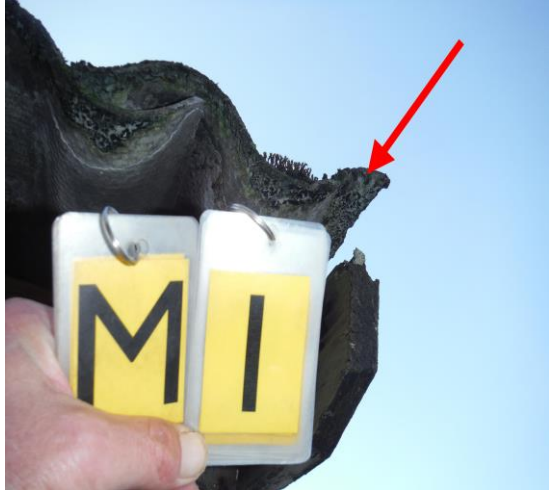
Bronnummer	Bron I	ASBESTHOUDEND
Monsternummer	M1	
Locatie/ruimte	Buitenzijde schuur I	
Materiaal	Golfplaat incl. nokstukken, dakafwerking schuur I	
Hoeveelheid	1550 m ²	
Bevestigingsmethode	Geschroefd	
Hechtgebonden?	Onbekend	
Mate van vertering	Licht verweerd	
Mate van beschadiging	Licht beschadigd	
Analyseresultaten	10-15 % Chrysotiel 2-5 % Crocidoliet	
Certificaatnummer	R170400006 v1	
Risicoklasse	2A	
Saneringsmethodiek	Buitensanering

Foto 1 Foto voor bron Golfplaat incl. nokstukken, dakafwerking schuur I		Foto 2 Foto voor bron Golfplaat incl. nokstukken, dakafwerking schuur I

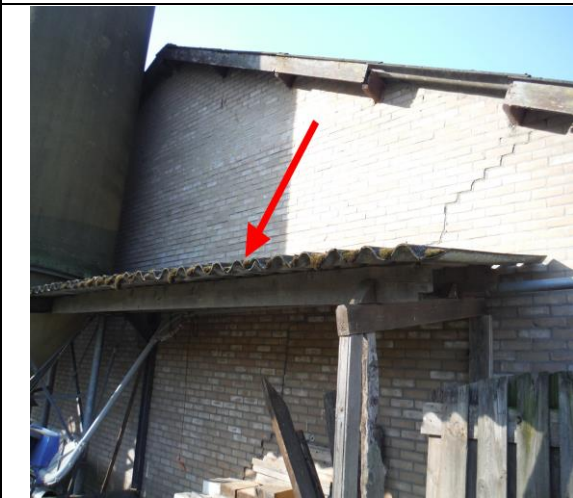
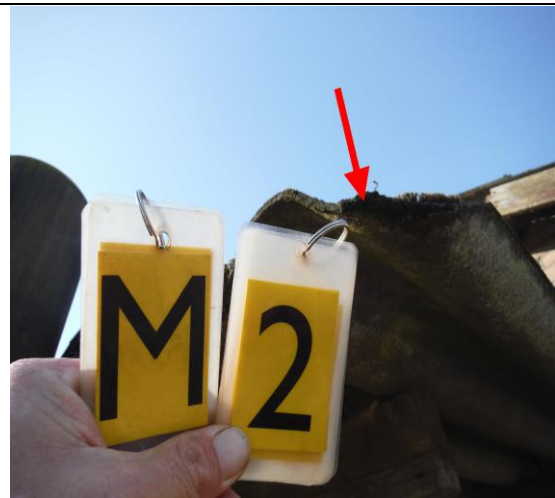
Bronnummer	Bron2	ASBESTHOUDEND
Monsternummer	M2	
Locatie/ruimte	Buitenzijde schuur 1	
Materiaal	Golfplaat, dakbeplating	
Hoeveelheid	10 m ²	
Bevestigingsmethode	Geschroefd	
Hechtgebonden?	Hechtgebonden	
Mate van verwerking	Licht verweerd	
Mate van beschadiging	Licht beschadigd	
Analyseresultaten	10-15 % Chrysotiel	
Certificaatnummer	R170400006 v1	
Risicoklasse	2	
Saneringsmethodiek	Buitensanering

Foto 3 | Foto voor M2 Golfplaat, dakbeplating

Foto 4 | Foto voor M2 Golfplaat, dakbeplating

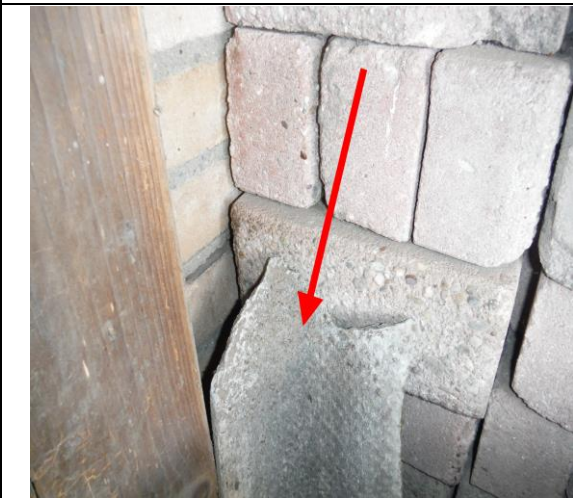
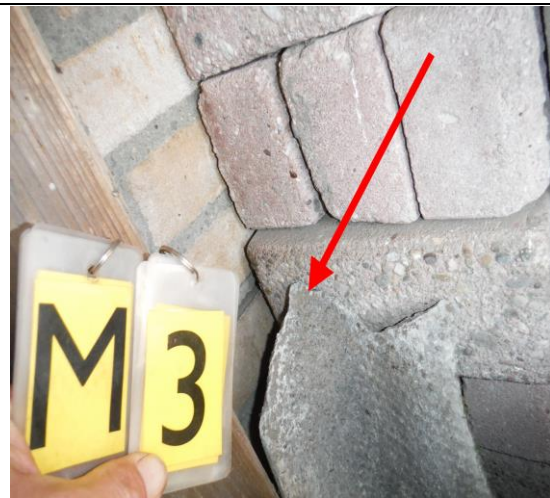
Bronnummer	Bron3	ASBESTHOUDEND
Monsternummer	M3	
Locatie/ruimte	Buitenzijde schuur I	
Materiaal	Golfplaat, restant	
Hoeveelheid	0,5 m ²	
Bevestigingsmethode	Los	
Hechtgebonden?	Hechtgebonden	
Mate van verwerking	Licht verweerd	
Mate van beschadiging	Zwaar beschadigd	
Analyseresultaten	10-15 % Chrysotiel	
Certificaatnummer	R170400006 v1	
Risicoklasse	2	
Saneringsmethodiek	Buitensanering

Foto 5 | Foto voor M3 Golfplaat, restant

Foto 6 | Foto voor M3 Golfplaat, restant

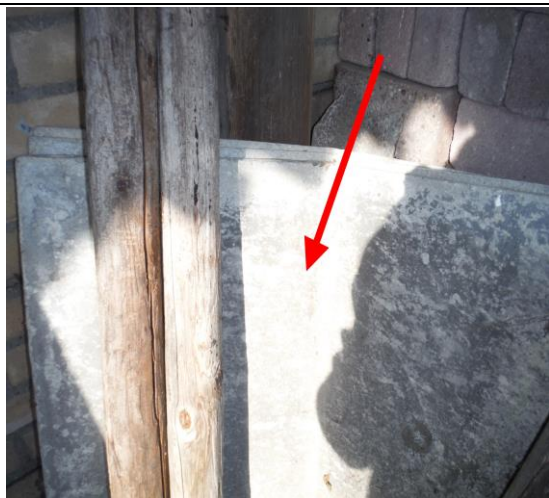
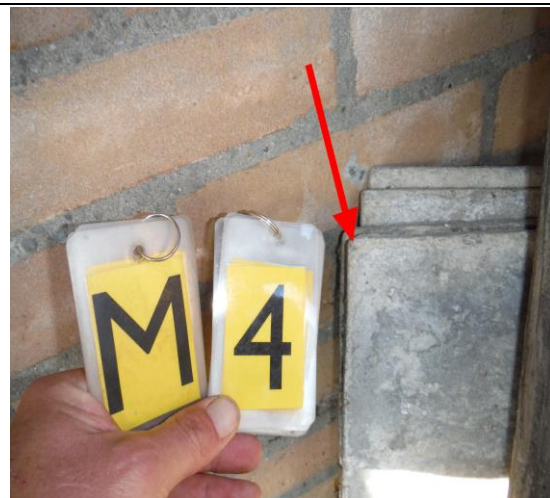
Bronnummer	Bron4	ASBESTHOUDEND
Monsternummer	M4	
Locatie/ruimte	Buitenzijde schuur I	
Materiaal	Vormstuk, nokstukken A	
Hoeveelheid	3,5 m ²	
Bevestigingsmethode	Los	
Hechtgebonden?	Hechtgebonden	
Mate van verwerking	Niet verweerd	
Mate van beschadiging	Licht beschadigd	
Analyseresultaten	10-15 % Chrysotiel 2-5 % Crocidoliet	
Certificaatnummer	RI70400006 vI	
Risicoklasse	I	
Saneringsmethodiek	Buitensanering

Foto 7 | Foto voor bron Vormstuk, nokstukken A

Foto 8 | Foto voor bron Vormstuk, nokstukken A

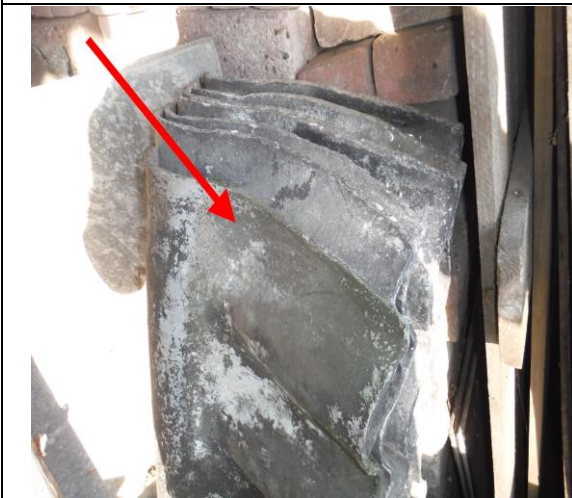
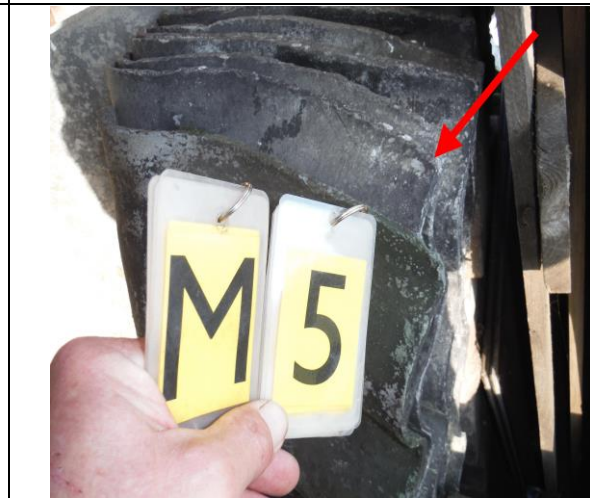
Bronnummer	Bron5	ASBESTHOUDEND
Monsternummer	M5	
Locatie/ruimte	Buitenzijde schuur I	
Materiaal	Vormstuk, nokstukken B	
Hoeveelheid	4 m ²	
Bevestigingsmethode	Los	
Hechtgebonden?	Hechtgebonden	
Mate van verwerking	Niet verweerd	
Mate van beschadiging	Licht beschadigd	
Analyseresultaten	10-15 % Chrysotiel	
Certificaatnummer	RI70400006 v1	
Risicoklasse	I	
Saneringsmethodiek	Buitensanering

Foto 9 | Foto voor M5 Vormstuk, nokstukken B

Foto 10 | Foto voor M5 Vormstuk, nokstukken B

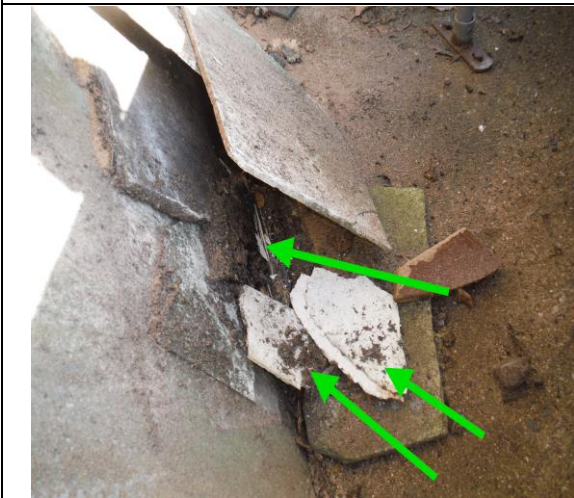
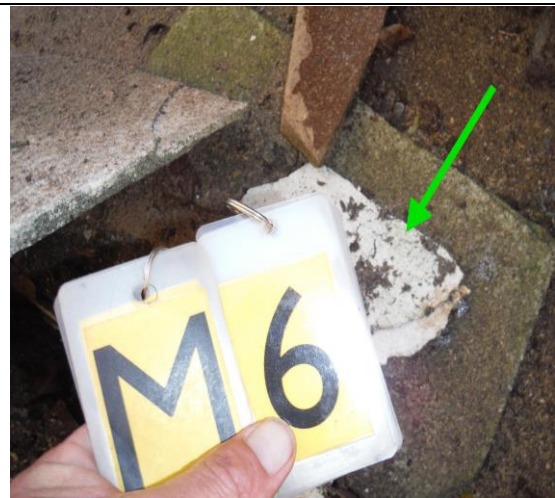
Bronnummer	Bron6	ASBESTVRIJ
Monsternummer	M6	
Locatie/ruimte	Buitenzijde schuur I	
Materiaal	Board, restanten	
Hoeveelheid	-	
Bevestigingsmethode	-	
Hechtgebonden?	-	
Mate van verwerking	-	
Mate van beschadiging	-	
Analyseresultaten	<0,1% asbest	
Certificaatnummer	RI70400006 v1	
Risicoklasse		
Saneringsmethodiek	Geen asbest

Foto 11 | Foto voor M6 Vlakke plaat, restanten

Foto 12 | Foto voor M6 Vlakke plaat, restanten

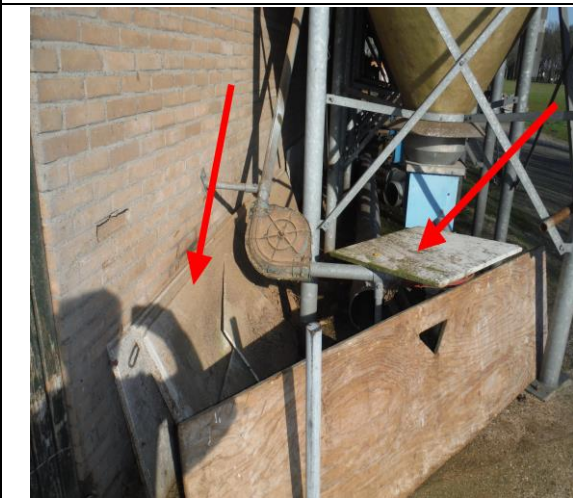
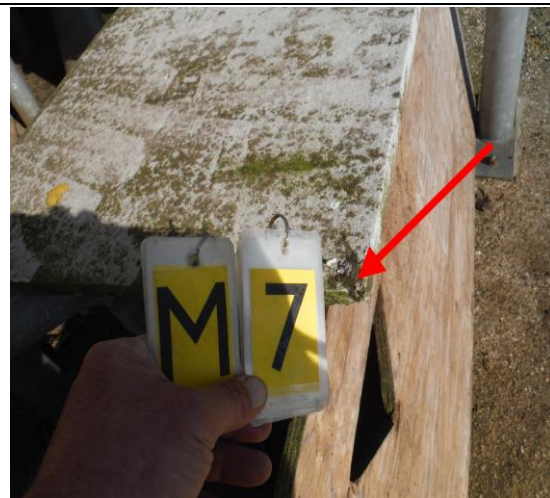
Bronnummer	Bron7	ASBESTHOUDEND
Monsternummer	M7	
Locatie/ruimte	Buitenzijde schuur I	
Materiaal	Vlakke plaat, los	
Hoeveelheid	12,5 m ²	
Bevestigingsmethode	Los	
Hechtgebonden?	Hechtgebonden	
Mate van verwerking	Licht verweerd	
Mate van beschadiging	Licht beschadigd	
Analyseresultaten	10-15 % Chrysotiel 2-5 % Crocidoliet	
Certificaatnummer	RI70400006 vI	
Risicoklasse	I	
Saneringsmethodiek	Buitensanering

Foto 13 | Foto voor M7 Vlakke plaat, los

Foto 14 | Foto voor M7 Vlakke plaat, los

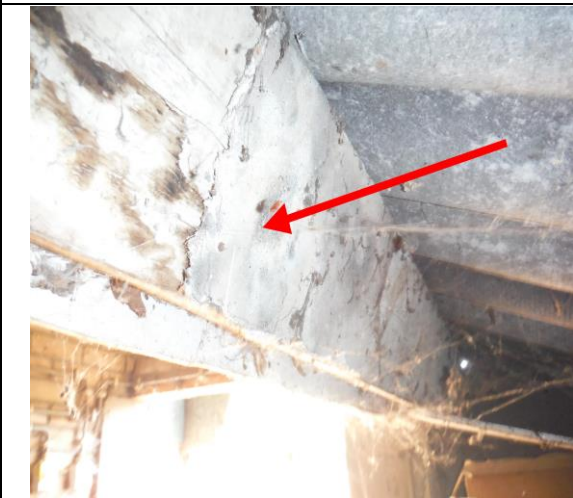
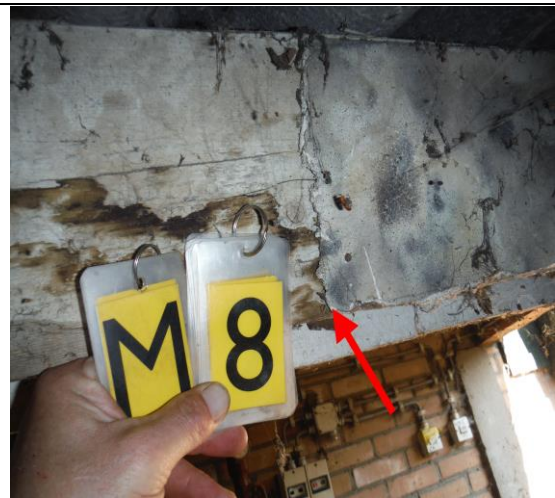
Bronnummer	Bron8	ASBESTHOUDEND
Monsternummer	M8	
Locatie/ruimte	Cv ruimte schuur I	
Materiaal	Vlakke plaat, wandbeplating	
Hoeveelheid	0,04 m ²	
Bevestigingsmethode	Gespijkerd	
Hechtgebonden?	Hechtgebonden	
Mate van verwerking	Niet verweerd	
Mate van beschadiging	Licht beschadigd	
Analyseresultaten	10-15 % Chrysotiel	
Certificaatnummer	RI70400006 v1	
Risicoklasse	2	
Saneringsmethodiek	Binnensanering

Foto 15 | Foto voor M8 Vlakke plaat, wandbeplating

Foto 16 | Foto voor M8 Vlakke plaat, wandbeplating

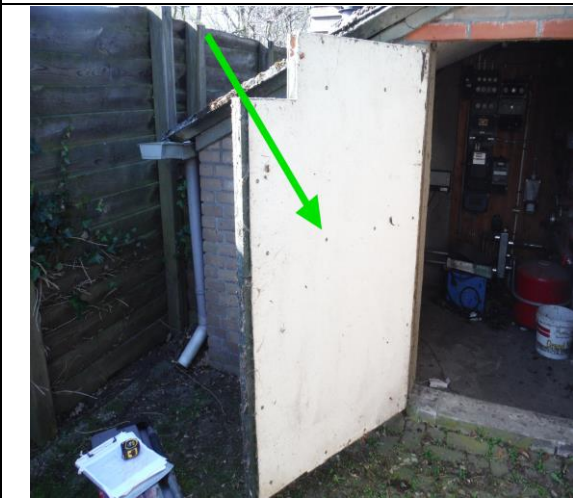
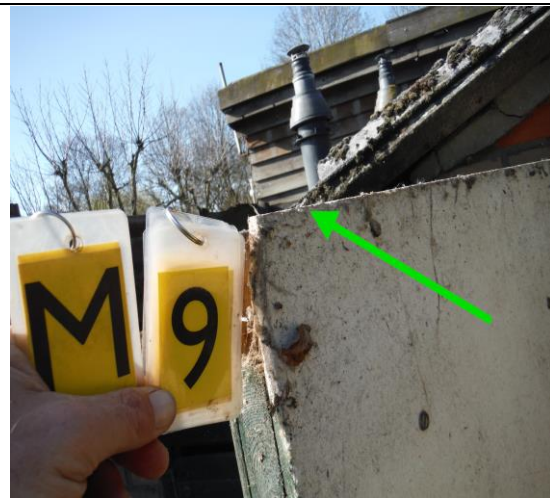
Bronnummer	Bron9	ASBESTVRIJ
Monsternummer	M9	
Locatie/ruimte	Cv ruimte schuur I	
Materiaal	Board, deurbeplating	
Hoeveelheid	-	
Bevestigingsmethode	-	
Hechtgebonden?	-	
Mate van verwerking	-	
Mate van beschadiging	-	
Analyseresultaten	<0,1% asbest	
Certificaatnummer	RI70400006 v1	
Risicoklasse		
Saneringsmethodiek	Geen asbest

Foto 17 | Foto voor M9 Board, deurbeplating

Foto 18 | Foto voor M9 Board, deurbeplating

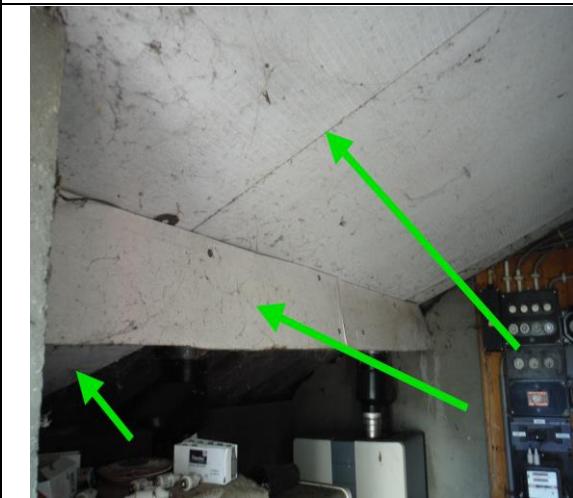
Bronnummer	Bron I O	ASBESTVRIJ
Monsternummer	VM1	
Locatie/ruimte	Cv ruimte schuur I	
Materiaal	Board, wand- en plafondafwerking	
Hoeveelheid	-	
Bevestigingsmethode	-	
Hechtgebonden?	-	
Mate van verwerking	-	
Mate van beschadiging	-	
Analyseresultaten	<0,1% asbest	
Certificaatnummer	RI70400006 v1	
Risicoklasse		
Saneringsmethodiek	Geen asbest

Foto 19 | Foto voor VM1 Board, wand- en plafondafwerking

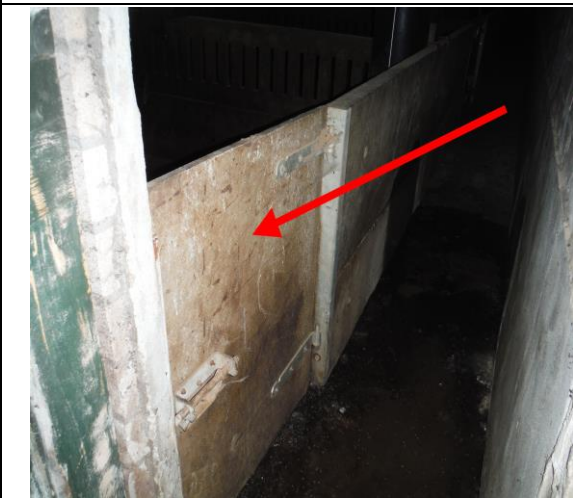
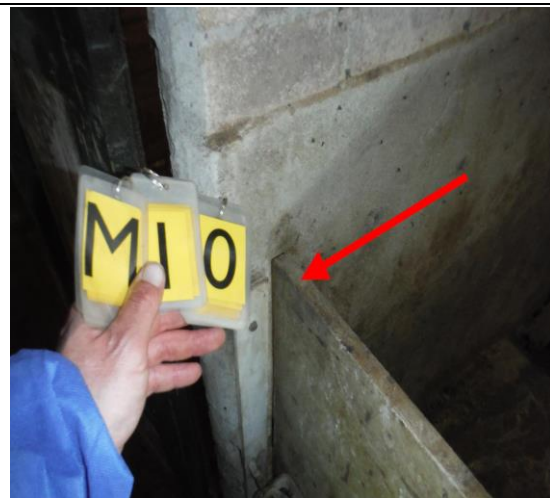
Bronnummer	Bron I	ASBESTHOUDEND
Monsternummer	M10	
Locatie/ruimte	Binnenzijde schuur I	
Materiaal	Vlakke plaat, stalschot	
Hoeveelheid	44,5 m ²	
Bevestigingsmethode	In schamieren	
Hechtgebonden?	Hechtgebonden	
Mate van verwerking	Licht verweerd	
Mate van beschadiging	Licht beschadigd	
Analyseresultaten	10-15 % Chrysotiel 0.1-2 % Crocidoliet	
Certificaatnummer	RI70400006 vI	
Risicoklasse	I	
Saneringsmethodiek	Binnensanering

Foto 20 | Foto voor M10 Vlakke plaat, stalschot

Foto 21 | Foto voor M10 Vlakke plaat, stalschot

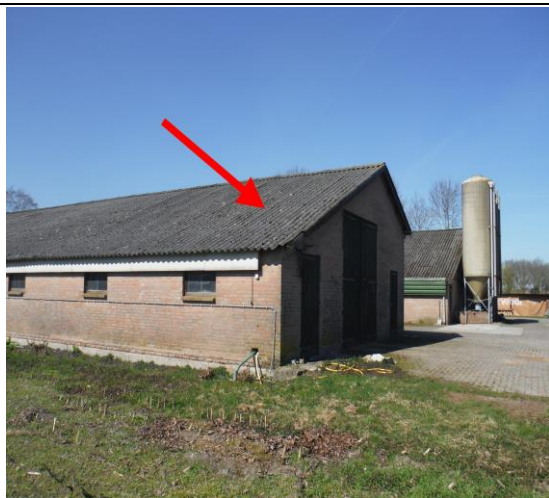
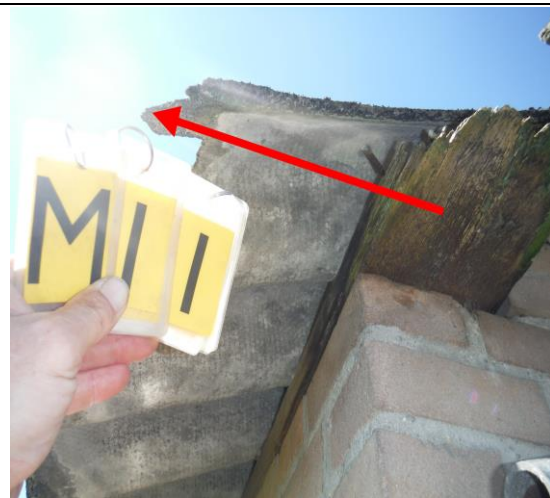
Bronnummer	Bron I2	ASBESTHOUDEND
Monsternummer	M11	
Locatie/ruimte	Schuur 2	
Materiaal	Golfplaat incl. nokstukken, dakafwerking	
Hoeveelheid	380 m ²	
Bevestigingsmethode	Geschroefd	
Hechtgebonden?	Hechtgebonden	
Mate van verwerking	Licht verweerd	
Mate van beschadiging	Zwaar beschadigd	
Analyseresultaten	10-15 % Chrysotiel 2-5 % Crocidoliet	
Certificaatnummer	RI70400006 v1	
Risicoklasse	2A	
Saneringsmethodiek	buitensanering

Foto 22 | Foto voor M11 | Golfplaat incl. nokstukken, dakafwerking schuur 2

Foto 23 | Foto voor M11 | Golfplaat incl. nokstukken, dakafwerking schuur 2

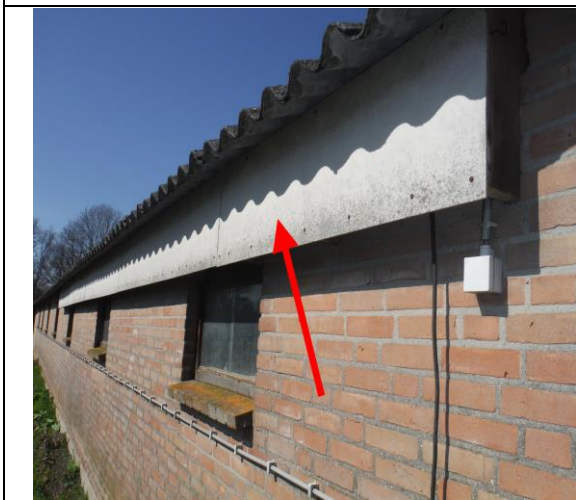
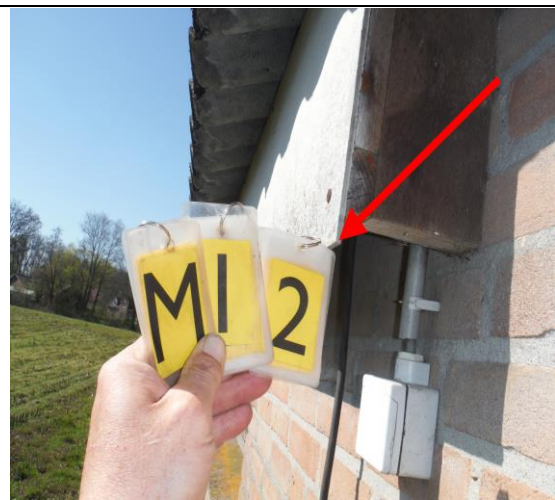
Bronnummer	Bron I3	ASBESTHOUDEND
Monsternummer	M12	
Locatie/ruimte	Schuur 2	
Materiaal	Vlakke plaat, gevelbekleding	
Hoeveelheid	5,5 m ²	
Bevestigingsmethode	Gespijkerd	
Hechtgebonden?	Hechtgebonden	
Mate van verwerking	Licht verweerd	
Mate van beschadiging	Licht beschadigd	
Analyseresultaten	2-5 % Chrysotiel	
Certificaatnummer	RI70400006 v1	
Risicoklasse	2	
Saneringsmethodiek	Buitensanering

Foto 24 | Foto voor M12 Vlakke plaat, wandafwerking

Foto 25 | Foto voor M12 Vlakke plaat, wandafwerking

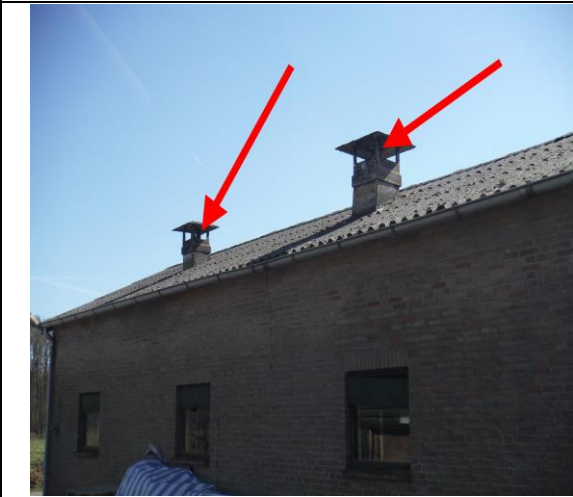
Bronnummer	Bron I4	ASBESTHOUDEND
Monsternummer	VM2	
Locatie/ruimte	Schuur 2	
Materiaal	Vormstuk, ventilatieschacht	
Hoeveelheid	2 stuk(s)	
Bevestigingsmethode	Geschroefd	
Hechtgebonden?	Hechtgebonden	
Mate van verwerking	Licht verweerd	
Mate van beschadiging	Licht beschadigd	
Analyseresultaten	betreffen analyseresultaten van M11 10-15 % Chrysotiel 2-5 % Crocidoliet	
Certificaatnummer	RI70400006 v1	
Risicoklasse	2A	
Saneringsmethodiek	Buitensanering

Foto 26 | Foto voor VM2 Vormstuk, ventilatieschacht
