Asbestinventarisatie conform procescertificaat asbestinventarisatie Tongerloseweg 2 te Diessen *Project 2017.0075-003*

projectnummer 2017.0075-003

project Tongerloseweg 2 te Diessen

datum 11 april 2017

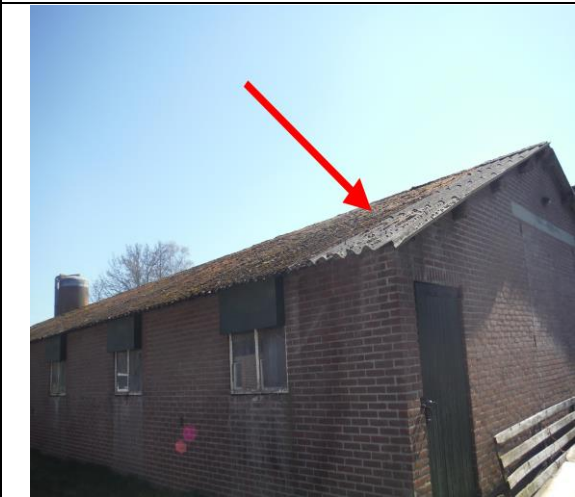
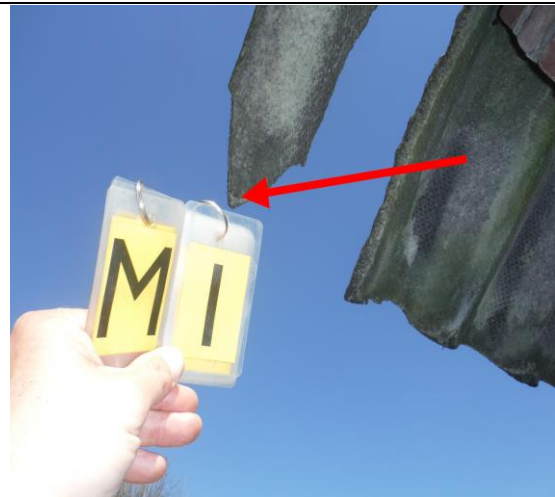
Bronnummer	Bron I	ASBESTHOUDEND
Monsternummer	M1	
Locatie/ruimte	Buitenzijde schuur I	
Materiaal	Golfplaat incl. nokstukken, dakafwerking schuur I	
Hoeveelheid	400 m ²	
Bevestigingsmethode	Geschroefd	
Hechtgebonden?	Hechtgebonden	
Mate van vertering	Licht verweerd	
Mate van beschadiging	Zwaar beschadigd	
Analyseresultaten	10-15 % Chrysotiel	
Certificaatnummer	RI70400007 v1	
Risicoklasse	2	
Saneringsmethodiek	Buitensanering

Foto 1 | Foto voor M1 Golfplaat incl. nokstukken, dakafwerking schuur I

Foto 2 | Foto voor M1 Golfplaat incl. nokstukken, dakafwerking schuur I

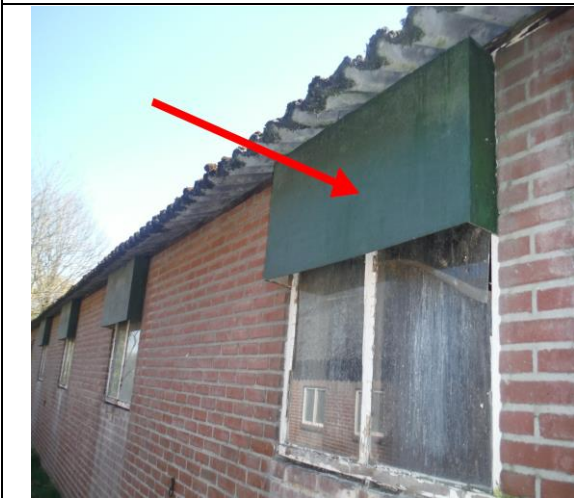
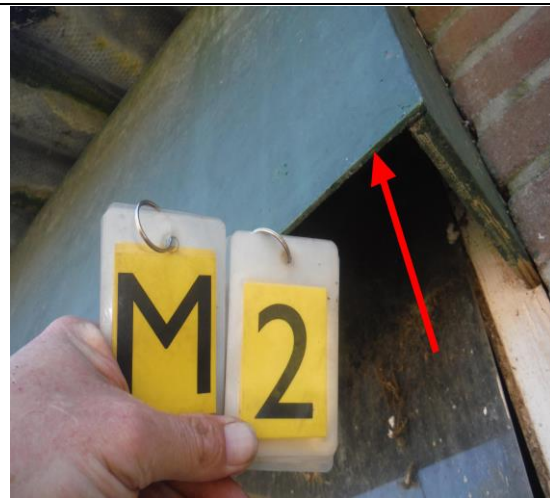
Bronnummer	Bron2	ASBESTHOUDEND
Monsternummer	M2	
Locatie/ruimte	Buitenzijde schuur I	
Materiaal	Vlakke plaat, gevelbekleding	
Hoeveelheid	8,8 m ²	
Bevestigingsmethode	Gespijkerd	
Hechtgebonden?	Hechtgebonden	
Mate van verwerking	Licht verweerd	
Mate van beschadiging	Licht beschadigd	
Analyseresultaten	2-5 % Chrysotiel	
Certificaatnummer	RI70400007 v1	
Risicoklasse	2	
Saneringsmethodiek	Buitensanering

Foto 3 | Foto voor M2 Vlakke plaat, gevelbekleding

Foto 4 | Foto voor M2 Vlakke plaat, gevelbekleding

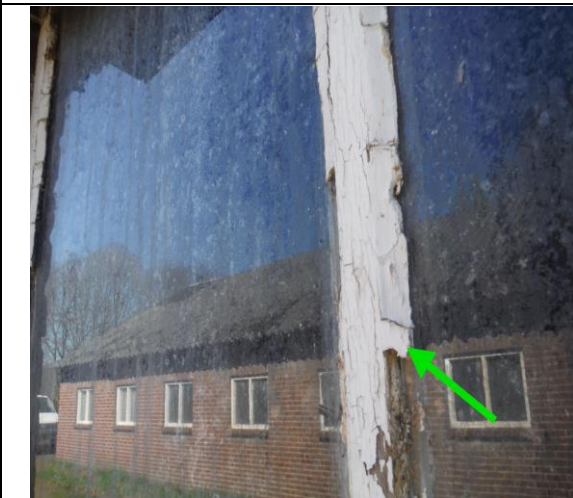
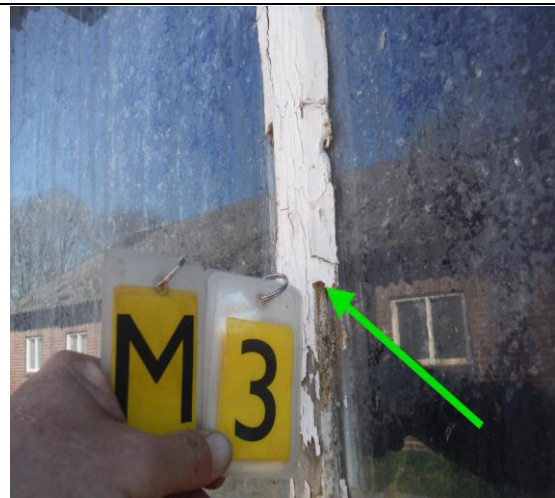
Bronnummer	Bron3	ASBESTVRIJ
Monsternummer	M3	
Locatie/ruimte	Buitenzijde schuur I	
Materiaal	Stopverf, beglazing	
Hoeveelheid	-	
Bevestigingsmethode	-	
Hechtgebonden?	-	
Mate van verwerking	-	
Mate van beschadiging	-	
Analyseresultaten	<0,1% asbest	
Certificaatnummer	RI70400007 v1	
Risicoklasse		
Saneringsmethodiek	Geen asbest

Foto 5 | Foto voor M3 Stopverf

Foto 6 | Foto voor M3 Stopverf

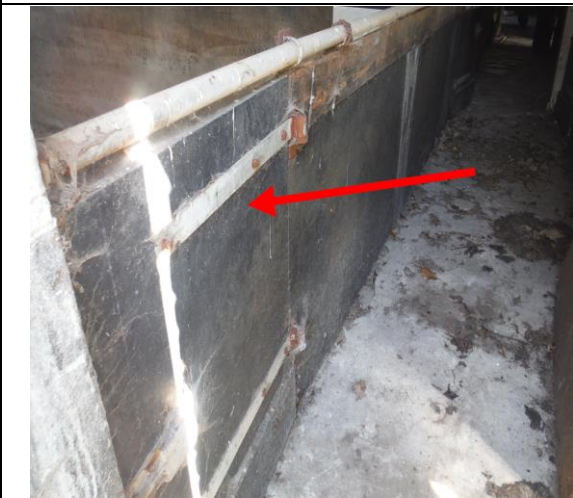
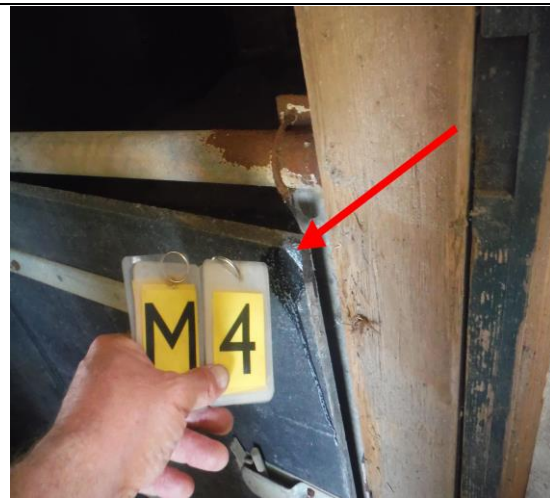
Bronnummer	Bron4	ASBESTHOUDEND
Monsternummer	M4	
Locatie/ruimte	Binnenzijde schuur I	
Materiaal	Vlakke plaat, stalschot (deur)	
Hoeveelheid	25 m ²	
Bevestigingsmethode	In schamieren	
Hechtgebonden?	Hechtgebonden	
Mate van verwerking	Licht verweerd	
Mate van beschadiging	Licht beschadigd	
Analyseresultaten	5-10 % Chrysotiel	
Certificaatnummer	R170400007 v1	
Risicoklasse	2	
Saneringsmethodiek	Binnensanering

Foto 7 | Foto voor M4 Vlakke plaat, stalschot

Foto 8 | Foto voor M4 Vlakke plaat, stalschot

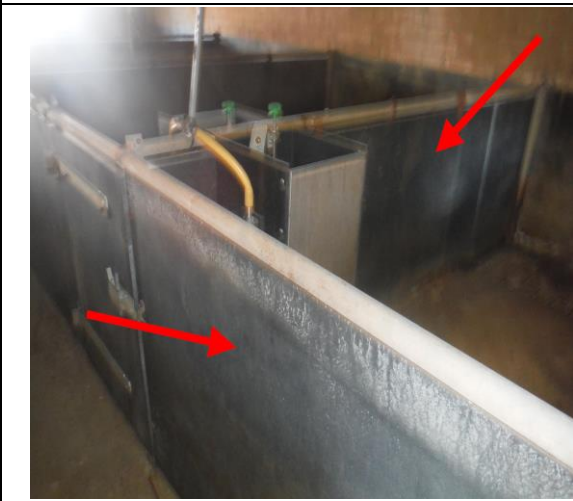
Bronnummer	Bron5	ASBESTHOUDEND
Monsternummer	VM1	
Locatie/ruimte	Binnenzijde schuur 1	
Materiaal	Vlakke plaat, stalschot	
Hoeveelheid	145 m ²	
Bevestigingsmethode	Geschroefd	
Hechtgebonden?	Hechtgebonden	
Mate van verwerking	Licht verweerd	
Mate van beschadiging	Licht beschadigd	
Analyseresultaten	betreffen analyseresultaten van M4 5-10 % Chrysotiel	
Certificaatnummer	RI70400007 v1	
Risicoklasse	2	
Saneringsmethodiek	Binnensanering

Foto 9 | Foto voor VM1 Vlakke plaat, stalschot

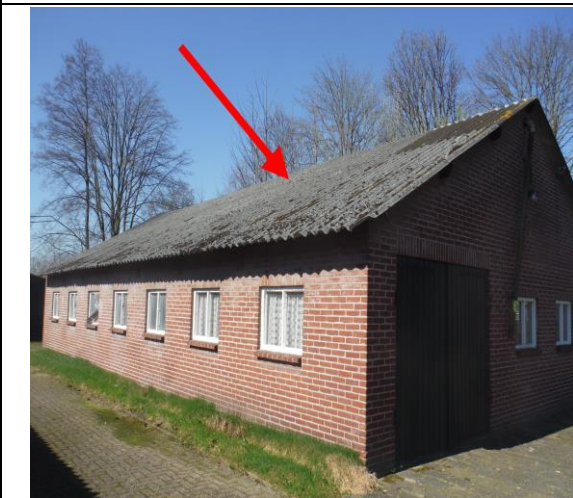
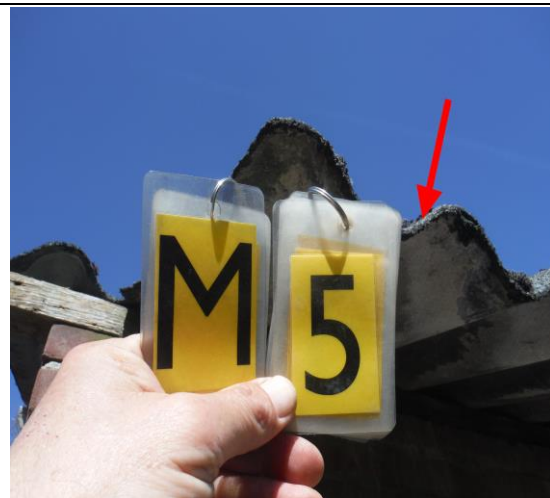
Bron6	M5	Golfplaat, dakbeplating schuur 2	Buitenzijde schuur 2	Ernstig beschadigd	Ernstig verweerd	Geschroefd	170 m ²	Ja	10, 11	2A buiten-sanering	5-10 % Chrysotiel, 5-10 % Crocidoliet	RI70400007 v1	
Bron7	M6	Vlakke plaat, stalschot (deur)	Binnenzijde schuur 2	Ernstig beschadigd	Licht verweerd	In scharnieren	6,2 m ²	Ja	13, 14	2 binnen-sanering	5-10 % Chrysotiel	RI70400007 v1	In smart is als bevestiging los ingevuld, aangezien het een losse toepassing betreft wanneer deze uit de scharnieren is getild

Bronnummer	Bron6	ASBESTHOUDEND
Monsternummer	M5	
Locatie/ruimte	Buitenzijde schuur 2	
Materiaal	Golfplaat, dakbeplating schuur 2	
Hoeveelheid	170 m ²	
Bevestigingsmethode	Geschroefd	
Hechtgebonden?	Hechtgebonden	
Mate van verwerking	Zwaar verweerd	
Mate van beschadiging	Zwaar beschadigd	
Analyseresultaten	5-10 % Chrysotiel 5-10 % Crocidoliet	
Certificaatnummer	RI 70400007 v1	
Risicoklasse	2A	
Saneringsmethodiek	Buitensanering

Foto 10 | Foto voor M5 Golfplaat, dakbeplating schuur 2

Foto 11 | Foto voor M5 Golfplaat, dakbeplating schuur 2

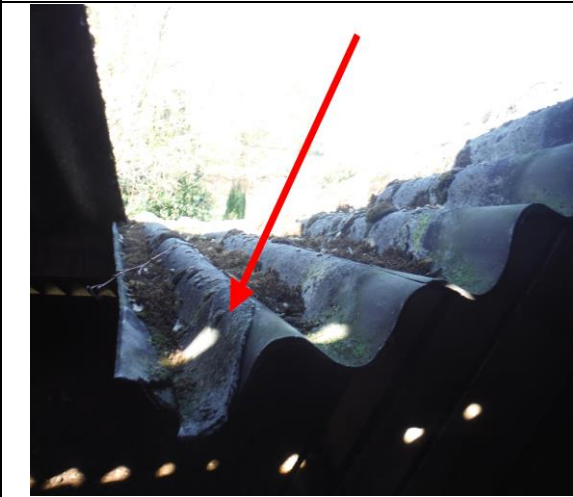
Bron12	VM4	Golfplaat, restant	Buitenzijde schuur 2	Ernstig beschadigd	Ernstig verweerd	Los	0,5 m ²	Ja	12	2A buiten-sanering	betreffen analyseresultaten van M5. 5-10 % Chrysotiel, 5-10 % Crocidoliet	RI70400007 vI

Bronnummer	Bron I2	ASBESTHOUDEND
Monsternummer	VM4	
Locatie/ruimte	Buitenzijde schuur 2	
Materiaal	Golfplaat, restant	
Hoeveelheid	0,5 m ²	
Bevestigingsmethode	Los	
Hechtgebonden?	Hechtgebonden	
Mate van verwerking	Zwaar verweerd	
Mate van beschadiging	Zwaar beschadigd	
Analyseresultaten	betreffen analyseresultaten van M5 5-10 % Chrysotiel 5-10 % Crocidoliet	
Certificaatnummer	RI70400007 vI	
Risicoklasse	2A	
Saneringsmethodiek	Buitensanering

Foto 12 | Foto voor VM4 Golfplaat, restant

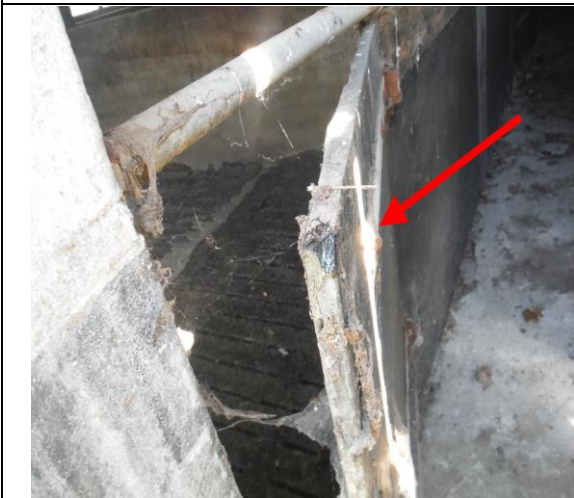
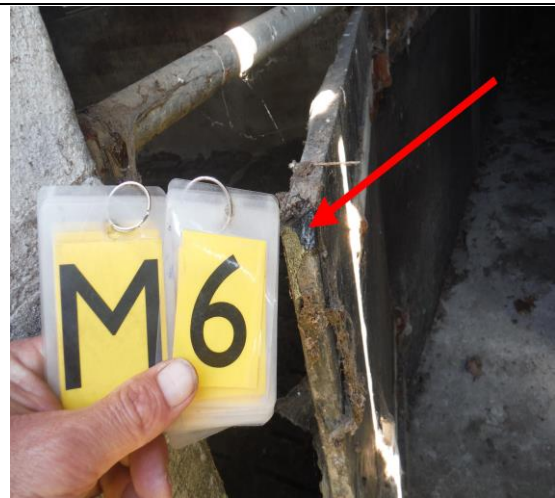
Bronnummer	Bron7	ASBESTHOUDEND
Monsternummer	M6	
Locatie/ruimte	Binnenzijde schuur 2	
Materiaal	Vlakke plaat, stalschot (deur)	
Hoeveelheid	6,2 m ²	
Bevestigingsmethode	In schamieren	
Hechtgebonden?	Hechtgebonden	
Mate van verwerking	Licht verweerd	
Mate van beschadiging	Ernstig beschadigd	
Analyseresultaten	5-10 % Chrysotiel	
Certificaatnummer	RI70400007 v1	
Risicoklasse	2	
Saneringsmethodiek	Binnensanering

Foto 13 | Foto voor bron Vlakke plaat, stalschot (deur)

Foto 14 | Foto voor M6 Vlakke plaat, stalschot (deur)

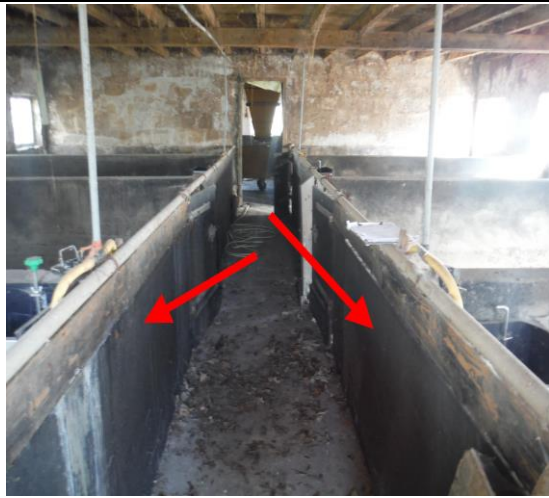
Bronnummer	Bron8	ASBESTHOUDEND
Monsternummer	VM2	
Locatie/ruimte	Binnenzijde schuur 2	
Materiaal	Vlakke plaat, stalschot	
Hoeveelheid	12 m ²	
Bevestigingsmethode	Geschroefd	
Hechtgebonden?	Hechtgebonden	
Mate van vertering	Licht verweerd	
Mate van beschadiging	Licht beschadigd	
Analyseresultaten	betreffen analyseresultaten van M6 5-10 % Chrysotiel	
Certificaatnummer	RI 70400007 v1	
Risicoklasse	2	
Saneringsmethodiek	Binnensanering

Foto 15 | Foto voor VM2 Vlakke plaat, stalschot

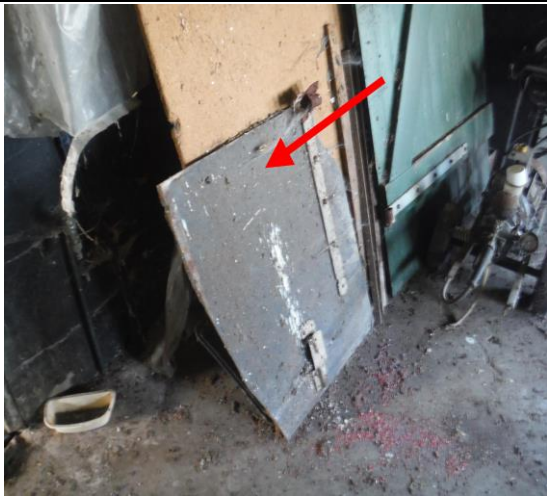
Bronnummer	Bron9	ASBESTHOUDEND
Monsternummer	VM3	
Locatie/ruimte	Binnenzijde schuur 2	
Materiaal	Vlakke plaat, stalschot	
Hoeveelheid	0,6 m ²	
Bevestigingsmethode	Los	
Hechtgebonden?	Hechtgebonden	
Mate van verwerking	Licht verweerd	
Mate van beschadiging	Zwaar beschadigd	
Analyseresultaten	betreffen analyseresultaten van M6 5-10 % Chrysotiel	
Certificaatnummer	RI 70400007 v1	
Risicoklasse	2	
Saneringsmethodiek	Binnensanering

Foto 16 | Foto voor VM3 Vlakke plaat, stalschot

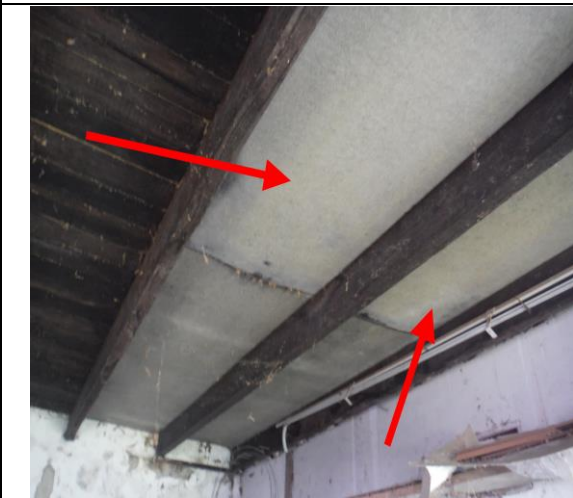
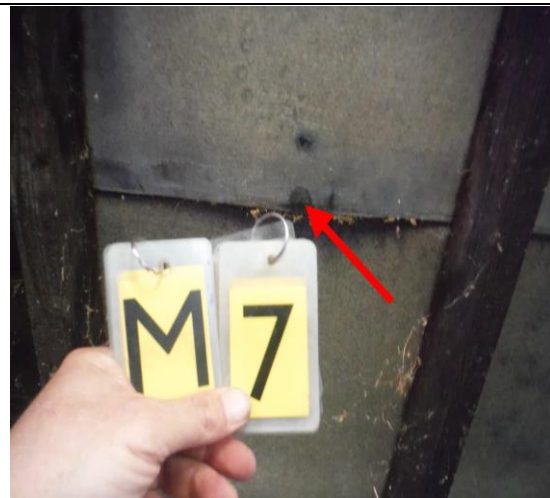
Bron10	M7	Vlakke plaat, plafondbeplating	Binnenzijde schuur 2	Licht beschadigd	Licht verweerd	Gespijkerd	12,5 m ²	Ja	17, 18	2 binnen-sanering	2-5 % Chrysotiel	RI70400007 vI	
Bron11	M8	Vlakke plaat, restanten	Binnenzijde schuur 2	Ernstig beschadigd	Niet verweerd	Los	1,0 m ²	Ja	19, 20	2 binnen-sanering	2-5 % Chrysotiel	RI70400007 vI	
Bron5	VM1	Vlakke plaat, stalschot	Binnenzijde schuur 1	Licht beschadigd	Licht verweerd	Geschroefd	145 m ²	Ja	9	2 binnen-sanering	betreffen analyseresultaten van M4. 5-10 % Chrysotiel	RI70400007 vI	
Bron8	VM2	Vlakke plaat, stalschot	Binnenzijde schuur 2	Licht beschadigd	Licht verweerd	Geschroefd	12 m ²	Ja	15	2 binnen-sanering	betreffen analyseresultaten van M6. 5-10 % Chrysotiel	RI70400007 vI	
Bron9	VM3	Vlakke plaat, stalschot	Binnenzijde schuur 2	Ernstig beschadigd	Licht verweerd	Los	0,6 m ²	Ja	16	2 binnen-sanering	betreffen analyseresultaten van M6. 5-10 % Chrysotiel	RI70400007 vI

Bronnummer	Bron I0	ASBESTHOUDEND
Monsternummer	M7	
Locatie/ruimte	Binnenzijde schuur 2	
Materiaal	Vlakke plaat, plafondbeplating	
Hoeveelheid	12,5 m ²	
Bevestigingsmethode	Gespijkerd	
Hechtgebonden?	Hechtgebonden	
Mate van verwerking	Licht verweerd	
Mate van beschadiging	Licht beschadigd	
Analyseresultaten	2-5 % Chrysotiel	
Certificaatnummer	R170400007 v1	
Risicoklasse	2	
Saneringsmethodiek	Binnensanering

Foto 17 | Foto voor M7 Vlakke plaat, plafondbeplating

Foto 18 | Foto voor M7 Vlakke plaat, plafondbeplating

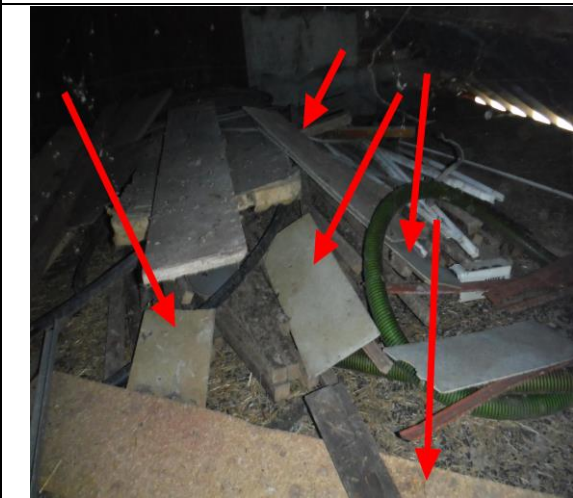
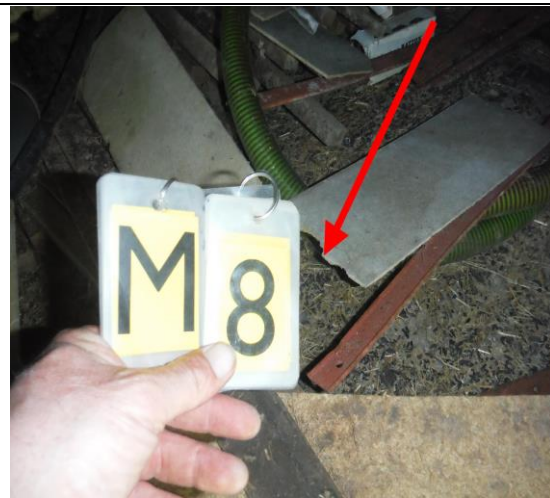
Bronnummer	Bron I I	ASBESTHOUDEND
Monsternummer	M8	
Locatie/ruimte	Binnenzijde schuur 2	
Materiaal	Vlakke plaat, restanten	
Hoeveelheid	1,0 m ²	
Bevestigingsmethode	Los	
Hechtgebonden?	Hechtgebonden	
Mate van verwerking	Niet verweerd	
Mate van beschadiging	Ernstig beschadigd	
Analyseresultaten	2-5 % Chrysotiel	
Certificaatnummer	RI70400007 v1	
Risicoklasse	2	
Saneringsmethodiek	Binnensanering

Foto 19 | Foto voor M8 Vlakke plaat, restanten

Foto 20 | Foto voor M8 Vlakke plaat, restanten
