Asbestinventarisatie conform procescertificaat asbestinventarisatie Hakvoortseweg 34 te Biest-Houtakker *Project 2017.0075-001*

projectnummer 2017.0075-001

project Hakvoortseweg 34 te Biest-Houtakker

datum 6 april 2017

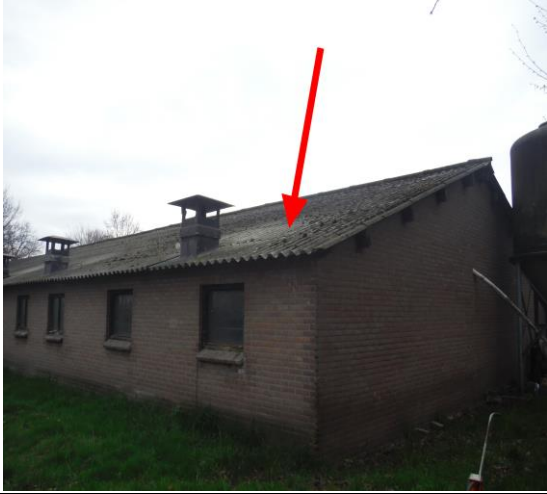
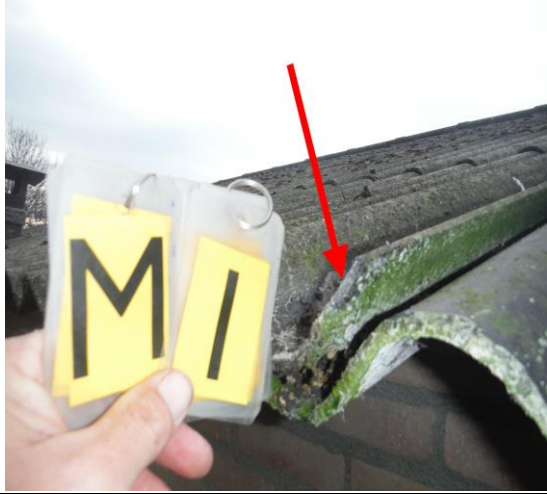
Bronnummer	Bron I	ASBESTHOUDEND
Monsternummer	M1	
Locatie/ruimte	Buitenzijde schuur I	
Materiaal	Golfplaat incl. nokstukken, dakafwerking (gedeelte A)	
Hoeveelheid	360 m ²	
Bevestigingsmethode	Geschroefd	
Hechtgebonden?	Hechtgebonden	
Mate van verwerking	Zwaar verweerd	
Mate van beschadiging	Licht beschadigd	
Analyseresultaten	10-15 % Chrysotiel 0.1-2 % Amosiet	
Certificaatnummer	RI70300190 v1	
Risicoklasse	2A	
Saneringsmethodiek	Buitensanering

Foto 1 Foto voor M1 Golfplaat incl. nokstukken, dakafwerking (gedeelte A)		Foto 2 Foto voor M1 Golfplaat incl. nokstukken, dakafwerking (gedeelte A)

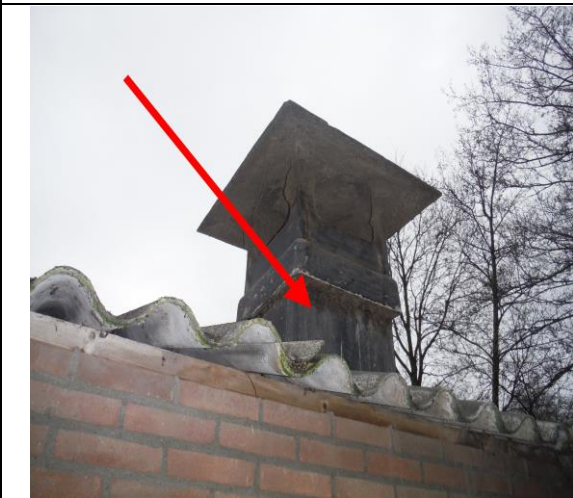
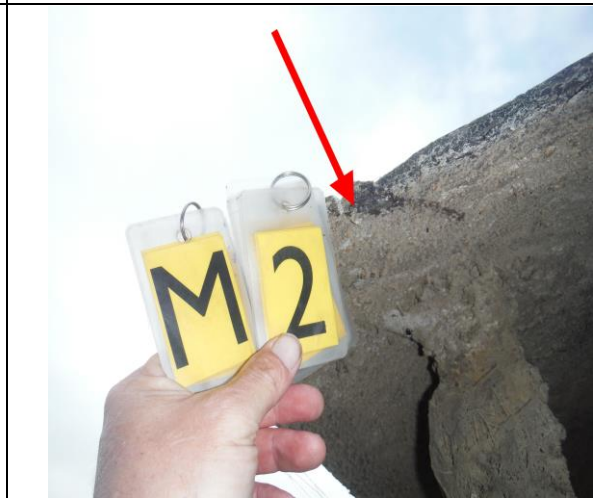
Bronnummer	Bron2	ASBESTHOUDEND
Monsternummer	M2	
Locatie/ruimte	Buitenzijde schuur I	
Materiaal	Vormstuk, ventilatieschacht	
Hoeveelheid	4 stuk(s)	
Bevestigingsmethode	Geschroefd	
Hechtgebonden?	Hechtgebonden	
Mate van verwerking	Zwaar verweerd	
Mate van beschadiging	Licht beschadigd	
Analyseresultaten	15-30 % Chrysotiel	
Certificaatnummer	R170300190 v1	
Risicoklasse	2	
Saneringsmethodiek	Buitensanering

Foto 3 | Foto voor M2 Vormstuk, ventilatieschacht

Foto 4 | Foto voor M2 Vormstuk, ventilatieschacht

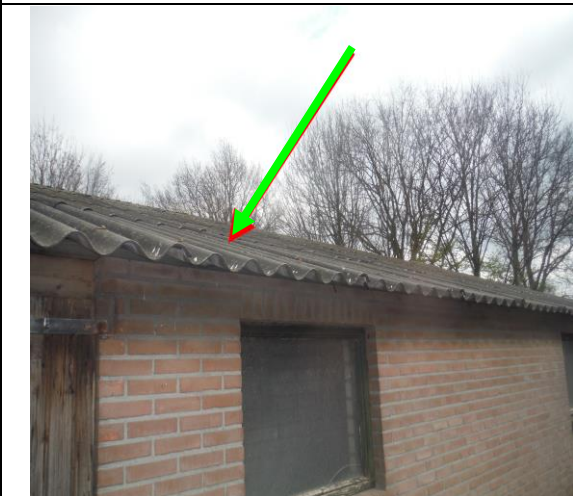
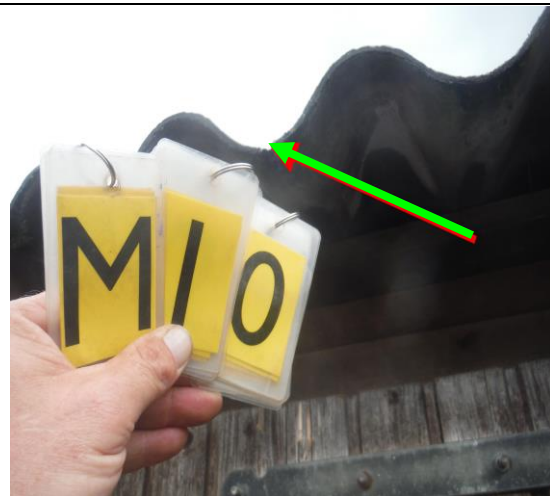
Bronnummer	Bron I2	ASBESTVRIJ
Monsternummer	M10	
Locatie/ruimte	Buitenzijde schuur I	
Materiaal	Golfplaat incl. nokstukken, dakafwerking (gedeelte B)	
Hoeveelheid	-	
Bevestigingsmethode	-	
Hechtgebonden?	-	
Mate van verwerking	-	
Mate van beschadiging	-	
Analyseresultaten	<0,1% asbest	
Certificaatnummer	RI70300190 v1	
Risicoklasse	-	
Saneringsmethodiek	-

Foto 5 | Foto voor M10 Golfplaat incl. nokstukken, dakafwerking

Foto 6 | Foto voor M10 Golfplaat incl. nokstukken, dakafwerking

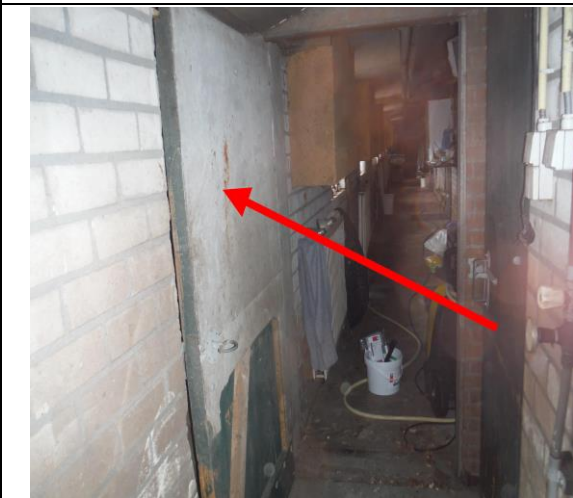
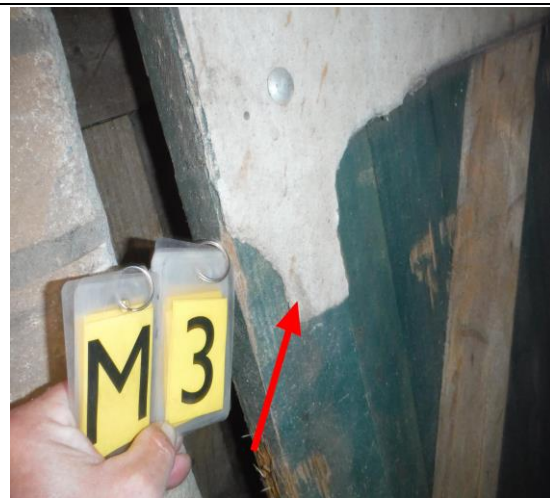
Bronnummer	Bron3	ASBESTHOUDEND
Monsternummer	M3	
Locatie/ruimte	Schuur 1	
Materiaal	Vlakke plaat, deurbeplating	
Hoeveelheid	1,2 m ²	
Bevestigingsmethode	Gespijkerd	
Hechtgebonden?	Hechtgebonden	
Mate van verwerking	Licht verweerd	
Mate van beschadiging	Ernstig beschadigd	
Analyseresultaten	2-5 % Chrysotiel 0,1-2 % Crocidoliet	
Certificaatnummer	RI 70300190 vI	
Risicoklasse	2A In het geheel inpakken en verwijderen	
Saneringsmethodiek	Binnensanering

Foto 7 | Foto voor M3 Vlakke plaat, deurbeplating

Foto 8 | Foto voor M3 Vlakke plaat, deurbeplating

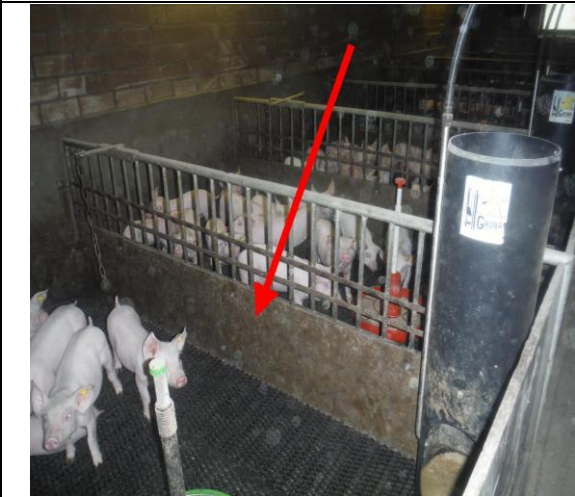
Bronnummer	Bron I3	ASBESTHOUDEND
Monsternummer	VM3	
Locatie/ruimte	Schuur 1	
Materiaal	Vlakke plaat, stalschot	
Hoeveelheid	6 m ²	
Bevestigingsmethode	Geschroefd	
Hechtgebonden?	Hechtgebonden	
Mate van verwerking	Licht verveerd	
Mate van beschadiging	Licht beschadigd	
Analyseresultaten	betreffen analyseresultaten van M5 10-15 % Chrysotiel 2-5 % Crocidoliet	
Certificaatnummer	RI70300190 v1	
Risicoklasse	2A	
Saneringsmethodiek	Binnensanering

Foto 9 | Foto voor VM3 Vlakke plaat, stalschot

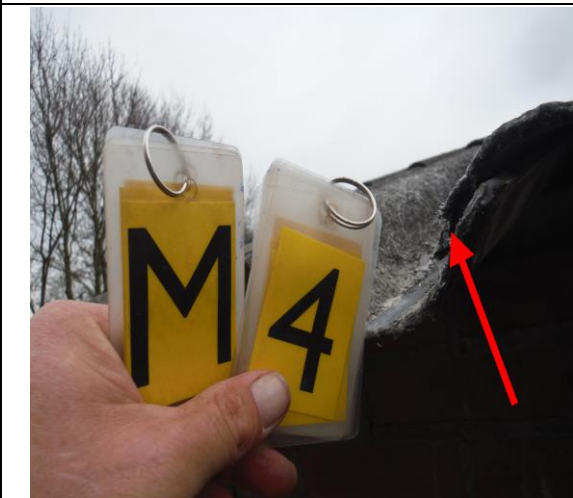
Bronnummer	Bron4	ASBESTHOUDEND
Monsternummer	M4	
Locatie/ruimte	Buitenzijde schuur 2	
Materiaal	Golfplaat incl. nokstukken, dakafwerking schuur 2	
Hoeveelheid	900 m ²	
Bevestigingsmethode	Geschroefd	
Hechtgebonden?	Hechtgebonden	
Mate van verwerking	Emstig verveerd	
Mate van beschadiging	Licht beschadigd	
Analyseresultaten	10-15 % Chrysotiel 2-5 % Crocidoliet	
Certificaatnummer	RI 70300190 vI	
Risicoklasse	2A	
Saneringsmethodiek	Buitensanering

Foto 10 | Foto voor M4 Golfplaat incl. nokstukken, dakafwerking schuur 2

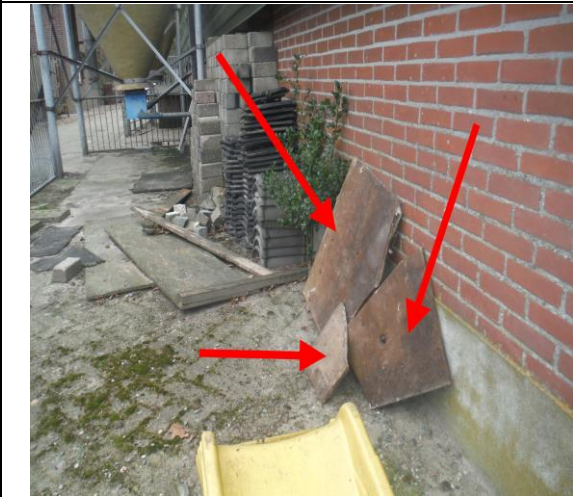
Bronnummer	Bron I 4	ASBESTHOUDEND
Monsternummer	VM4	
Locatie/ruimte	Buitenzijde schuur 2	
Materiaal	Vlakke plaat, stalschot (deur 2)	
Hoeveelheid	0,7 m ²	
Bevestigingsmethode	Los	
Hechtgebonden?	Hechtgebonden	
Mate van verwerking	Emstig verweerd	
Mate van beschadiging	Licht beschadigd	
Analyseresultaten	betreffen analyseresultaten van M6 10-15 % Chrysotiel 2-5 % Crocidoliet	
Certificaatnummer	RI70300190 v1	
Risicoklasse	2A	
Saneringsmethodiek	Buitensanering

Foto 11 | Foto voor VM4 Restanten vlakke plaat, stalschot (deur 2)

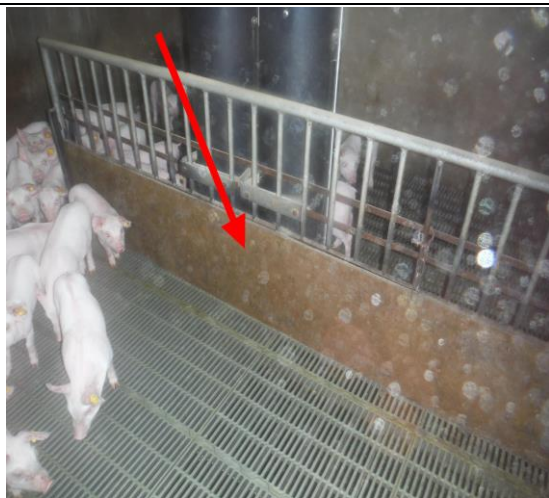
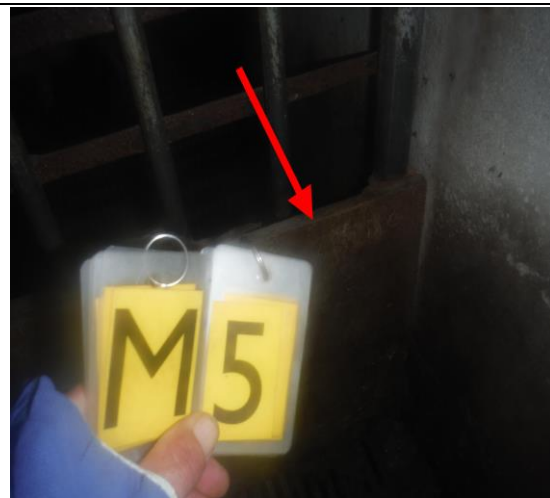
Bronnummer	Bron5	ASBESTHOUDEND
Monsternummer	M5	
Locatie/ruimte	Schuur 2	
Materiaal	Vlakke plaat, stalschot	
Hoeveelheid	6 m ²	
Bevestigingsmethode	Geschroefd	
Hechtgebonden?	Hechtgebonden	
Mate van verwerking	Licht verweerd	
Mate van beschadiging	Licht beschadigd	
Analyseresultaten	10-15 % Chrysotiel 2-5 % Crocidoliet	
Certificaatnummer	RI 70300190 vI	
Risicoklasse	2A	
Saneringsmethodiek	Binnensanering

Foto 12 | Foto voor M5 Vlakke plaat, stalschot

Foto 13 | Foto voor M5 Vlakke plaat, stalschot

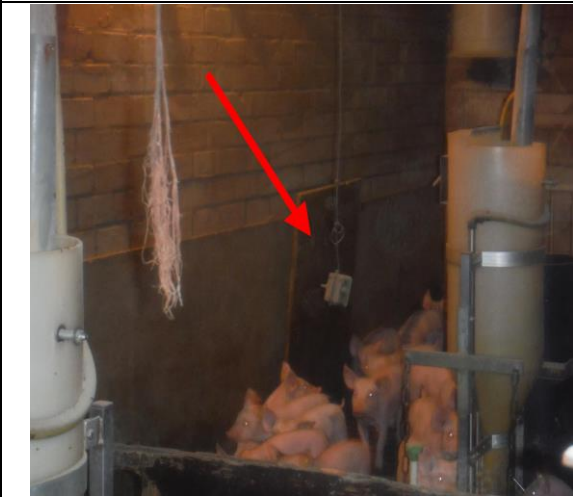
Bronnummer	Bron6	ASBESTHOUDEND
Monsternummer	VM1	
Locatie/ruimte	Schuur 2	
Materiaal	Vlakke plaat, stalschot (deur I)	
Hoeveelheid	0,6 m ²	
Bevestigingsmethode	Los	
Hechtgebonden?	Hechtgebonden	
Mate van verwerking	Emstig verweerd	
Mate van beschadiging	Licht beschadigd	
Analyseresultaten	betreffen analyseresultaten van M5 10-15 % Chrysotiel 2-5 % Crocidoliet	
Certificaatnummer	RI70300190 v1	
Risicoklasse	2A	
Saneringsmethodiek	Binnensanering

Foto 14 | Foto voor VM1 Vlakke plaat, stalschot (deur)

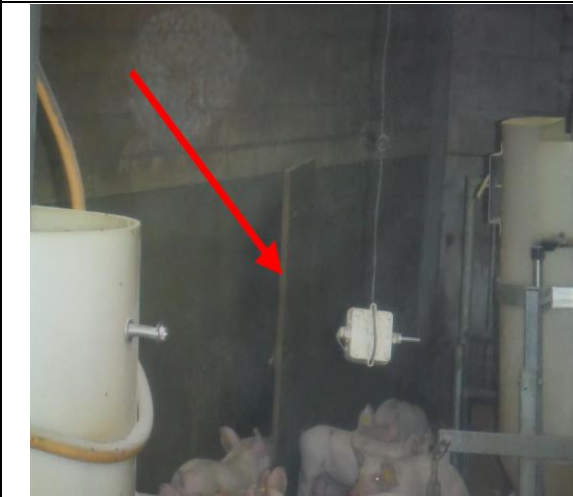
Bronnummer	Bron7	ASBESTHOUDEND
Monsternummer	VM2	
Locatie/ruimte	Schuur 2	
Materiaal	Vlakke plaat, stalschot (deur I)	
Hoeveelheid	0,6 m ²	
Bevestigingsmethode	In schamieren	
Hechtgebonden?	Hechtgebonden	
Mate van verwerking	Licht verweerd	
Mate van beschadiging	Licht beschadigd	
Analyseresultaten	betreffen analyseresultaten van M5 10-15 % Chrysotiel 2-5 % Crocidoliet	
Certificaatnummer	RI70300190 vI	
Risicoklasse	I	
Saneringsmethodiek	Binnensanering

Foto 15 | Foto voor bron Vlakke plaat, stalschot (deur)

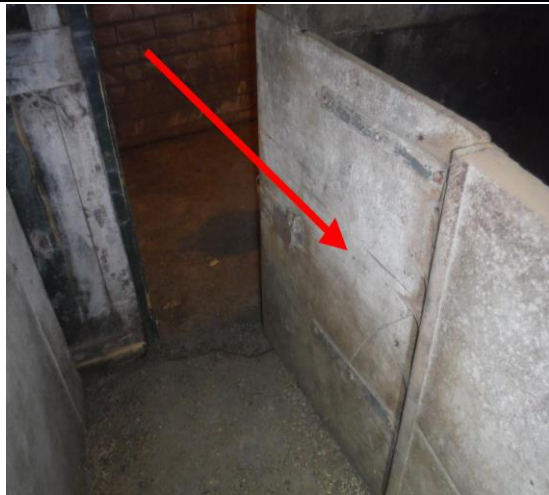
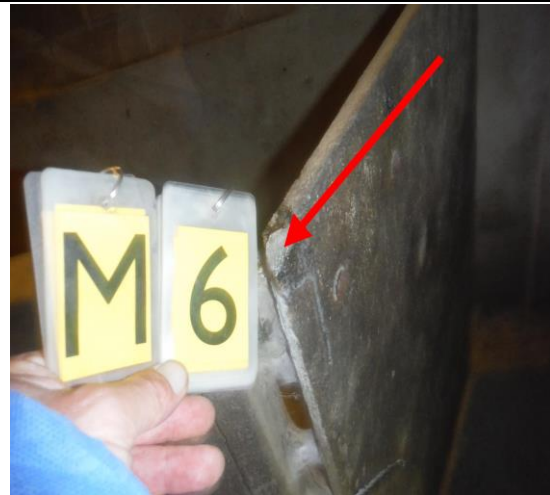
Bronnummer	Bron8	ASBESTHOUDEND
Monsternummer	M6	
Locatie/ruimte	Schuur 2	
Materiaal	Vlakke plaat, stalschot (deur 2)	
Hoeveelheid	28,7 m ²	
Bevestigingsmethode	In schamieren	
Hechtgebonden?	Hechtgebonden	
Mate van vertering	Emstig verveerd	
Mate van beschadiging	Licht beschadigd	
Analyseresultaten	10-15 % Chrysotiel 2-5 % Crocidoliet	
Certificaatnummer	RI 70300190 vI	
Risicoklasse	2A	
Saneringsmethodiek	binnensanering

Foto 16 | Foto voor M6 Vlakke plaat, stalschot (deur 2)

Foto 17 | Foto voor M6 Vlakke plaat, stalschot (deur 2)

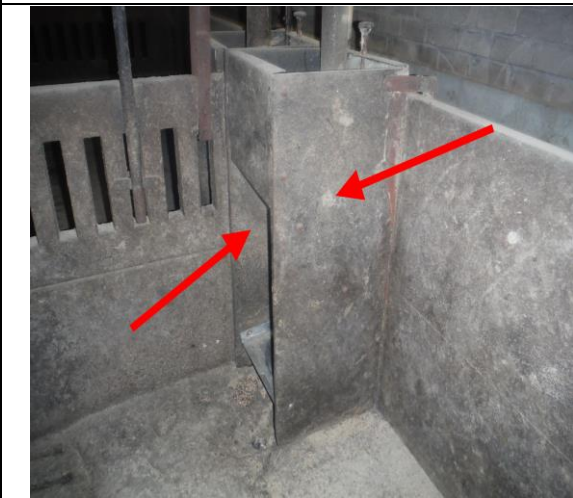
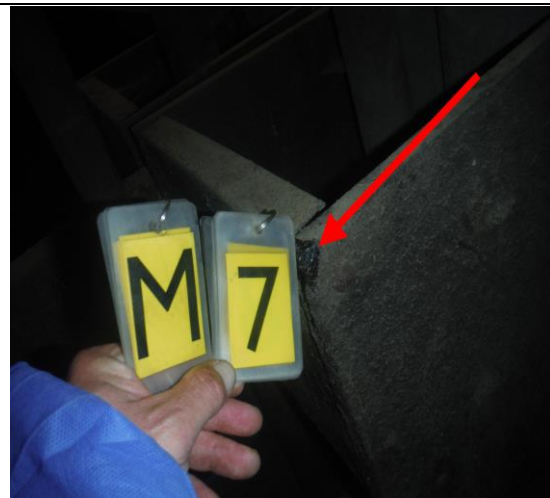
Bronnummer	Bron9	ASBESTHOUDEND
Monsternummer	M7	
Locatie/ruimte	Schuur 2	
Materiaal	Vlakke plaat, voerbak	
Hoeveelheid	34,44 m ²	
Bevestigingsmethode	Geschroefd	
Hechtgebonden?	Hechtgebonden	
Mate van verwerking	Licht verweerd	
Mate van beschadiging	Licht beschadigd	
Analyseresultaten	10-15 % Chrysotiel	
Certificaatnummer	RI70300190 v1	
Risicoklasse	2	
Saneringsmethodiek	Binnensanering

Foto 18 | Foto voor M7 Vlakke plaat, voerbak

Foto 19 | Foto voor M7 Vlakke plaat, voerbak

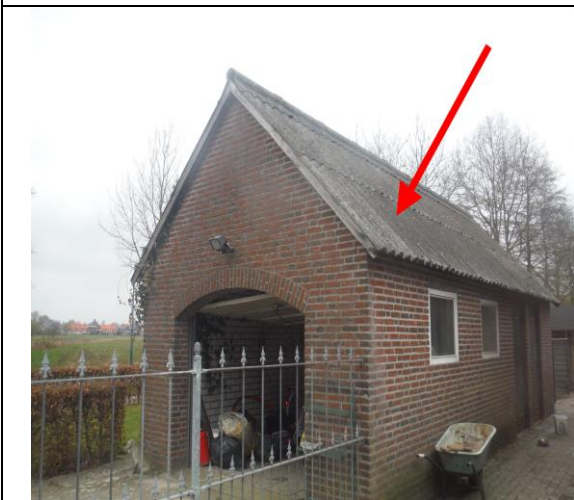
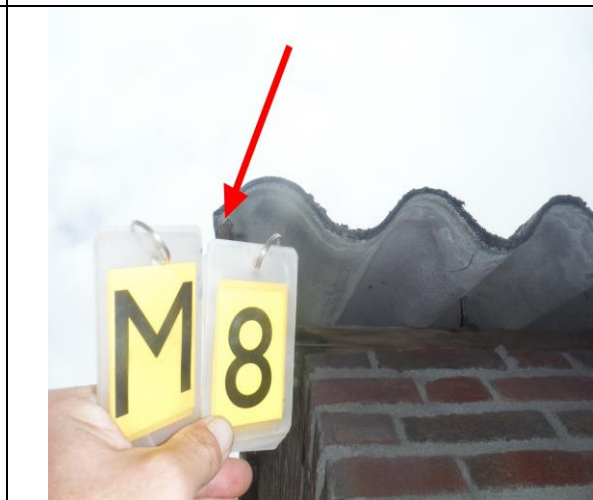
Bronnummer	Bron I O	ASBESTHOUDEND
Monsternummer	M8	
Locatie/ruimte	Garage	
Materiaal	Golfplaat incl. nokstukken, dakafwerking garage	
Hoeveelheid	60 m ²	
Bevestigingsmethode	Geschroefd	
Hechtgebonden?	Hechtgebonden	
Mate van verwerking	Zwaar verveerd	
Mate van beschadiging	Licht beschadigd	
Analyseresultaten	0.1-2 % Chrysotiel	
Certificaatnummer	RI70300190 v1	
Risicoklasse	2	
Saneringsmethodiek	Buitensanering

Foto 20 | Foto voor M8 Golfplaat incl. nokstukken, dakafwerking garage

Foto 21 | Foto voor M8 Golfplaat incl. nokstukken, dakafwerking garage

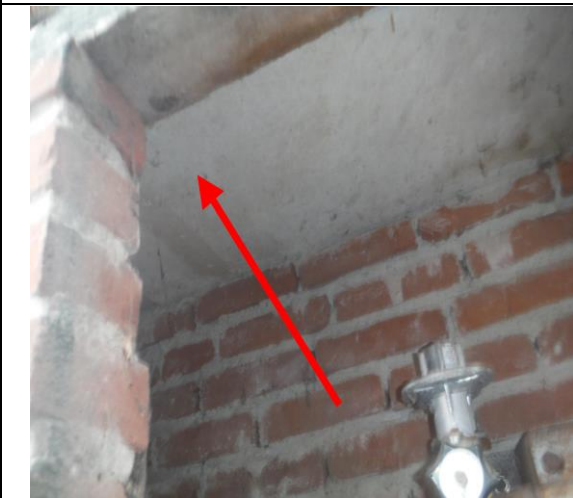
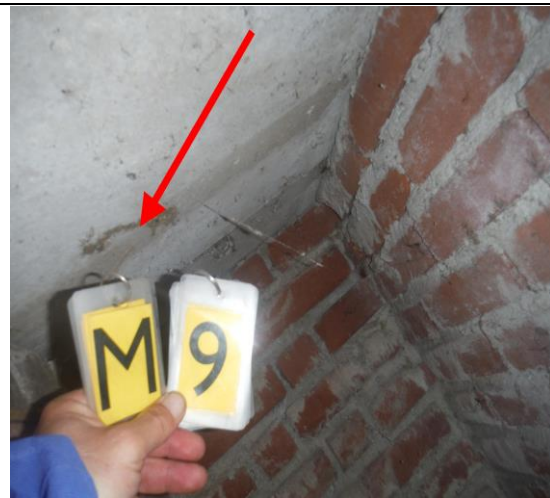
Bronnummer	Bron I I	ASBESTHOUDEND
Monsternummer	M9	
Locatie/ruimte	Gashok	
Materiaal	Vlakke plaat, plafondbeplating	
Hoeveelheid	1 m ²	
Bevestigingsmethode	Ingemetseld	
Hechtgebonden?	Hechtgebonden	
Mate van verwerking	Niet verweerd	
Mate van beschadiging	Licht beschadigd	
Analyseresultaten	2-5 % Chrysotiel	
Certificaatnummer	RI70300190 vI	
Risicoklasse	2	
Saneringsmethodiek	Binnensanering

Foto 22 | Foto voor M9 Vlakke plaat, plafondbeplating

Foto 23 | Foto voor M9 Vlakke plaat, plafondbeplating

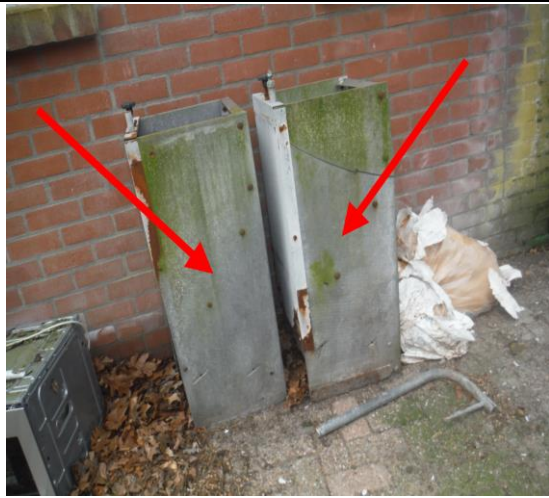
Bronnummer	Bron I5	ASBESTHOUDEND
Monsternummer	VM5	
Locatie/ruimte	Buitenzijde	
Materiaal	Vlakke plaat, voerbak	
Hoeveelheid	1,64 m ²	
Bevestigingsmethode	Los	
Hechtgebonden?	Hechtgebonden	
Mate van verweering	Licht verweerd	
Mate van beschadiging	Licht beschadigd	
Analyseresultaten	betreffen analyseresultaten van M7 10-15 % Chrysotiel	
Certificaatnummer	RI 70300190 vI	
Risicoklasse	I	
Saneringsmethodiek	Buitensanering

Foto 24 | Foto voor VM5 Vlakke plaat, voerbak
