Bouwhistorische verkenning  
met waardenstelling  
en aanbeveling

Boerderij Beerseweg 2 Diessen

Bouwhistorische verkenning met aanbevelingen Beerseweg 2 Diessen 25 januari 2016

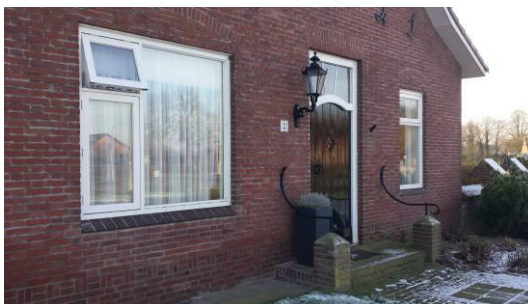
*Foto rechts: gevel voorhuis met op de voorgrond het aangepaste kozijn.*

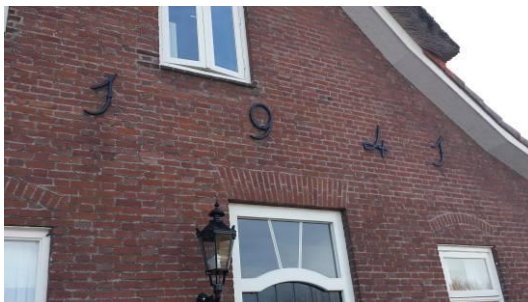
*Foto rechts: jaartalankers in de voorgevel*

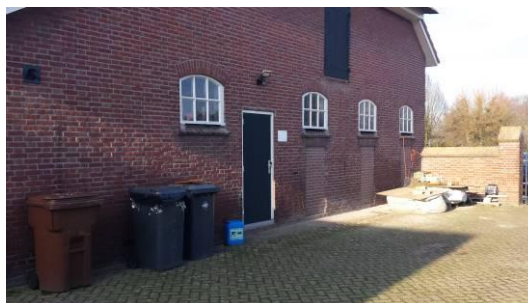
Foto links: dichtgemetselde varkensdeurtjes.  
Foto rechts: gewelfd dak ter plaatse van het hooiluik.

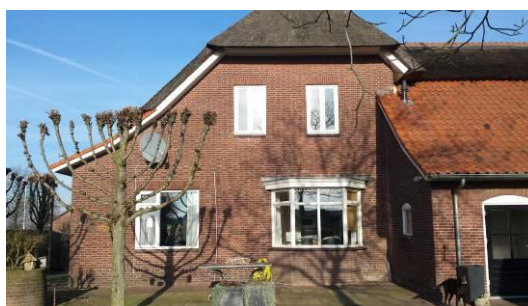
Bij het woongedeelte is ter plaatse van de voormalige spoelkeuken een erker gemaakt. De oorspronkelijke buitendeur en het raam dat zich rechts ervan bevond hebben hier voor moeten wijken. Het raam van de spoelkeuken was een wat verkleinde versie van de grote ramen. Het lag wat hoger in de gevel vanwege de plaats van het aanrecht of de gootsteen. Het raam links van de erker, dat eertijds uitkwam in de grote woonkeuken, heeft in de loop der tijd haar roede-indeling verloren. Dit raam is gelijk het raam links van de voordeur en heeft ook een middenstijl. De twee ramen aan de achterzijde van de boerderij hebben nooit luiken gehad en zijn aan de bovenzijde voorzien van strekken. De zolderramen waren bij de bouw van de boerderij, en zijn ook nu in hun gewijzigde vorm, identiek aan die in de voorgevel. Tegenover de woonkeuken op de hoek met de westgevel ligt de waterput. Deze doet thans geen dienst meer.

*Foto rechts: aanzicht achtergevel woongedeelte.*

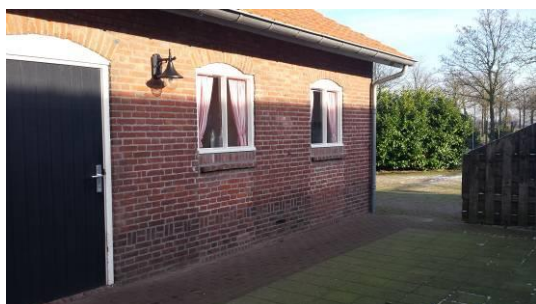
*Foto links: dichtgemetselde deuren van de paardenstal en koeienstal.*

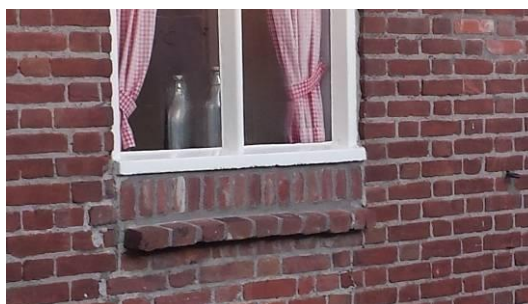
*Foto rechts: dichtgemetselde ventilatiestrook onder het betonnen stalraam.*

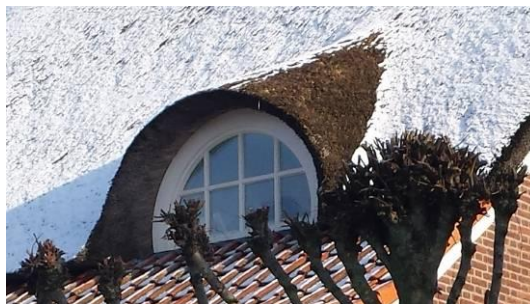
*Foto rechts: dakraam zoals oorspronkelijk is aangebracht.*
