Boom Effect Analyse

Hooghei II Zegge

Definitief

Ruimte voor Ruimte cv

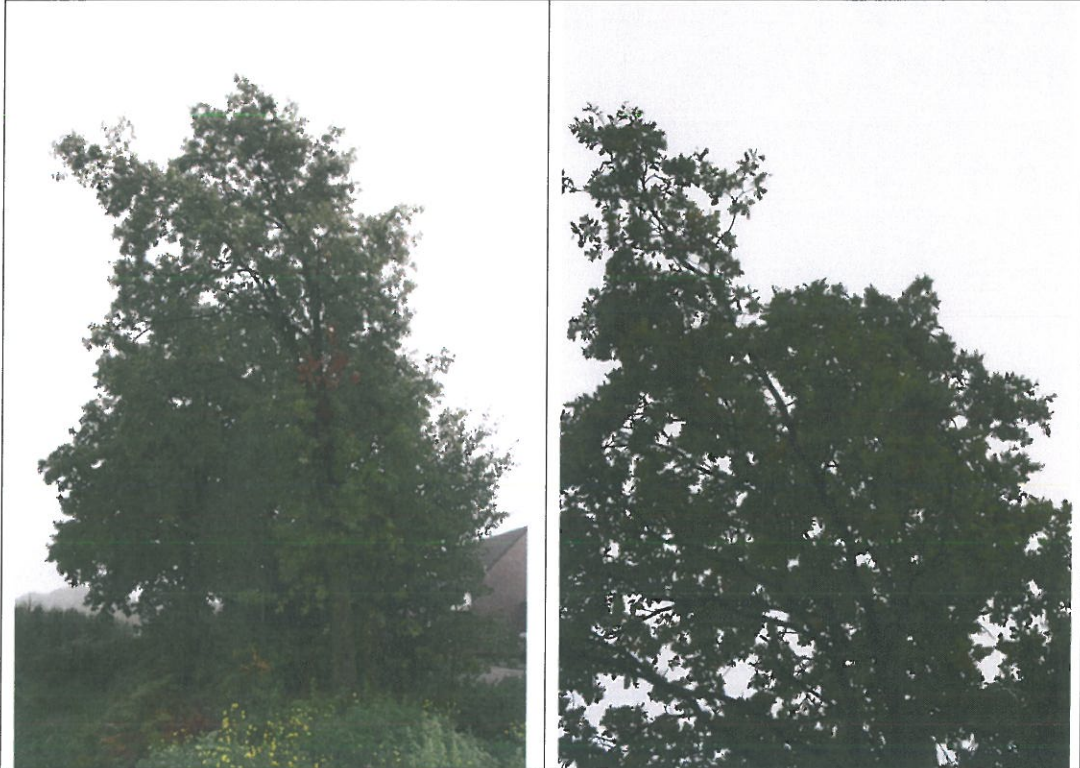
Boom 1:	Quercus robur
Boomhoogte	15 meter
Stamdiameter	31 cm
Conditie	1 - goed
Toekomstwaarde	Hoog > 20 jaar
Toelichting	De boom heeft een onevenwichtige kroon opgebouwd. De kroon van de boom dient door begeleidings snoei, het innemen van overhangende takken, gecorrigeerd te worden. Hierdoor ontstaat er een evenwichtigere kroonopbouw.

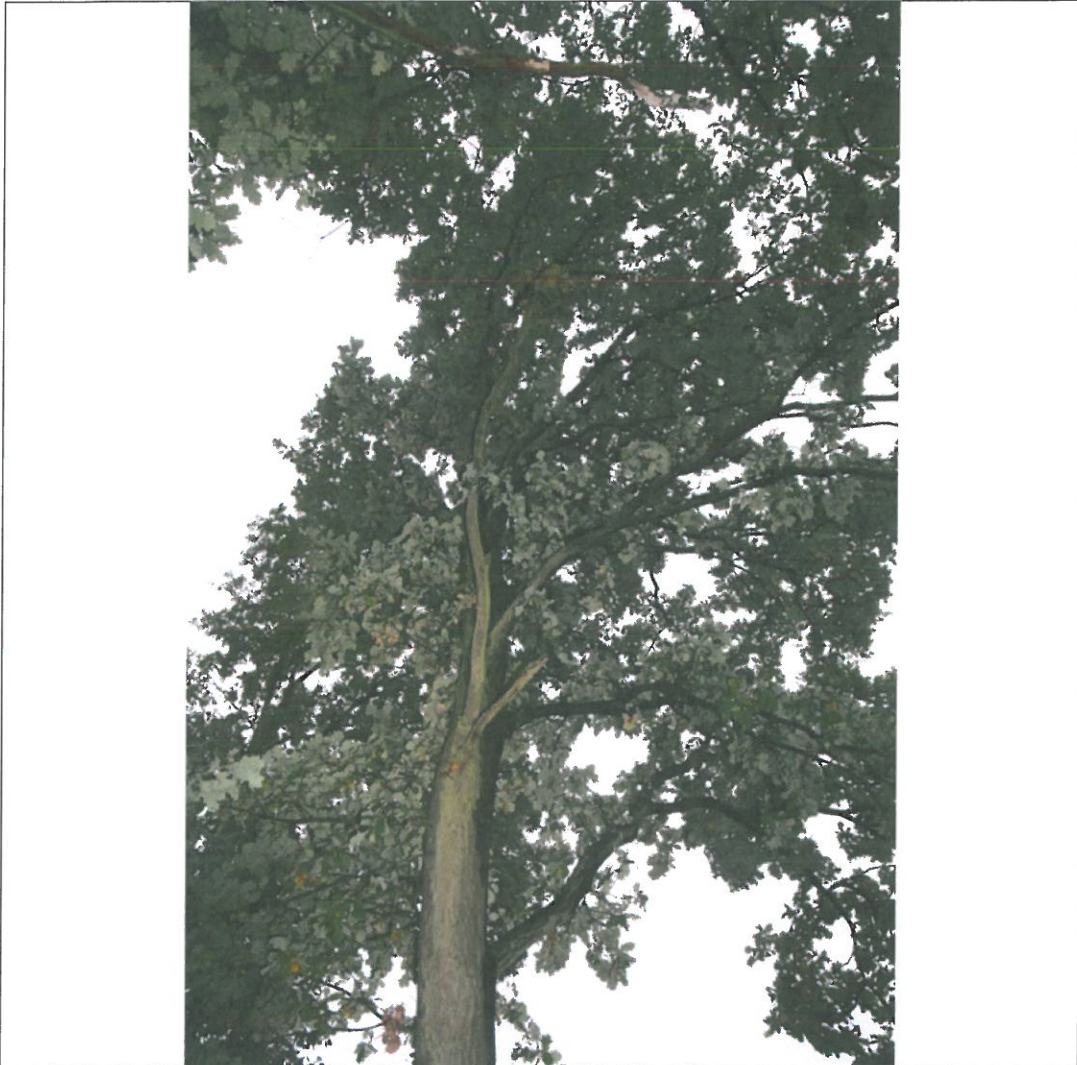
Boom 2:	Quercus robur
Boomhoogte	13 meter
Stamdiameter	30 cm
Conditie	1 - goed
Toekomstwaarde	Hoog > 20 jaar
Toelichting	De boom heeft een eenzijdige kroon ontwikkeld. De kroon moet in evenwicht gesnoeid worden door de takken aan de westzijde in te nemen.

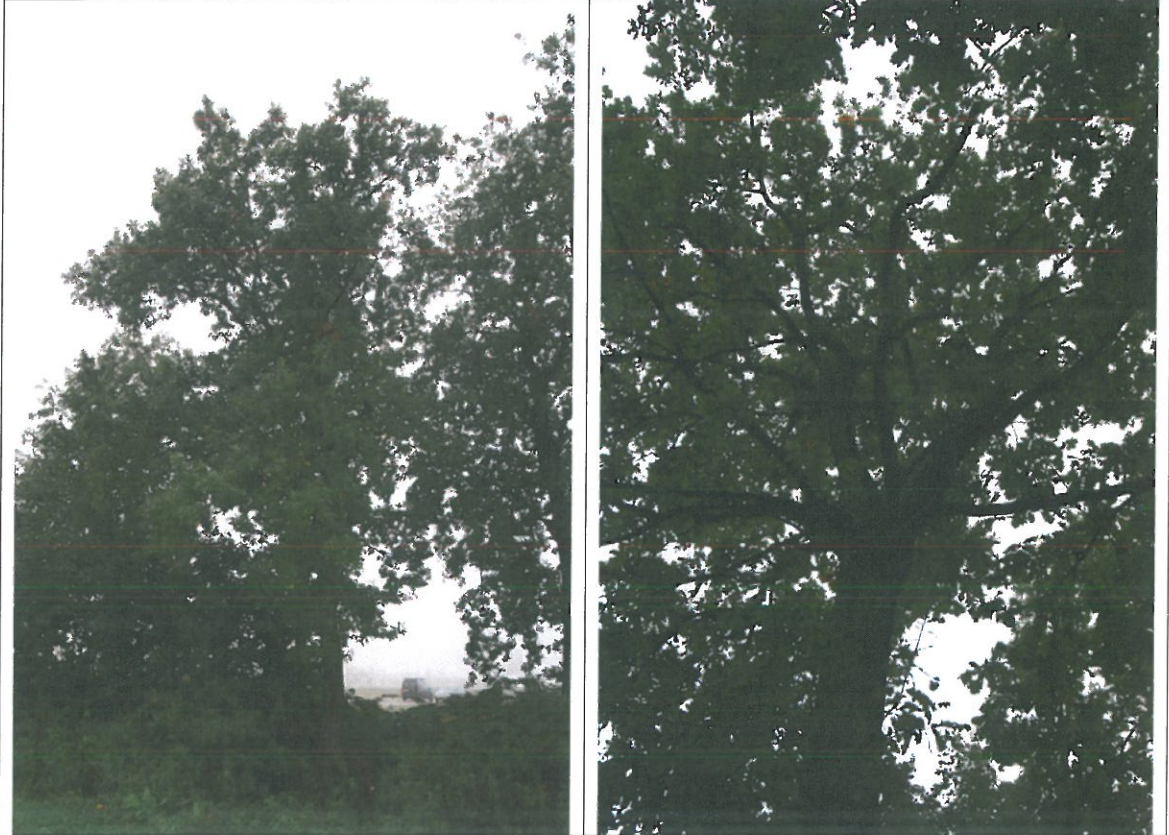
Boom 3:	Quercus robur
Boomhoogte	15 meter
Stamdiameter	34 cm
Conditie	1 - goed
Toekomstwaarde	Hoog > 20 jaar
Toelichting	Deze boom heeft een zogenaamde spreikop. Dat wil zeggen dat er meerdere toppen zijn gevormd. De kroon dient gesnoeid te worden waarbij hij op 1 top gezet kan worden. De andere toppen dienen daarbij in onderfunctie gesnoeid te worden.

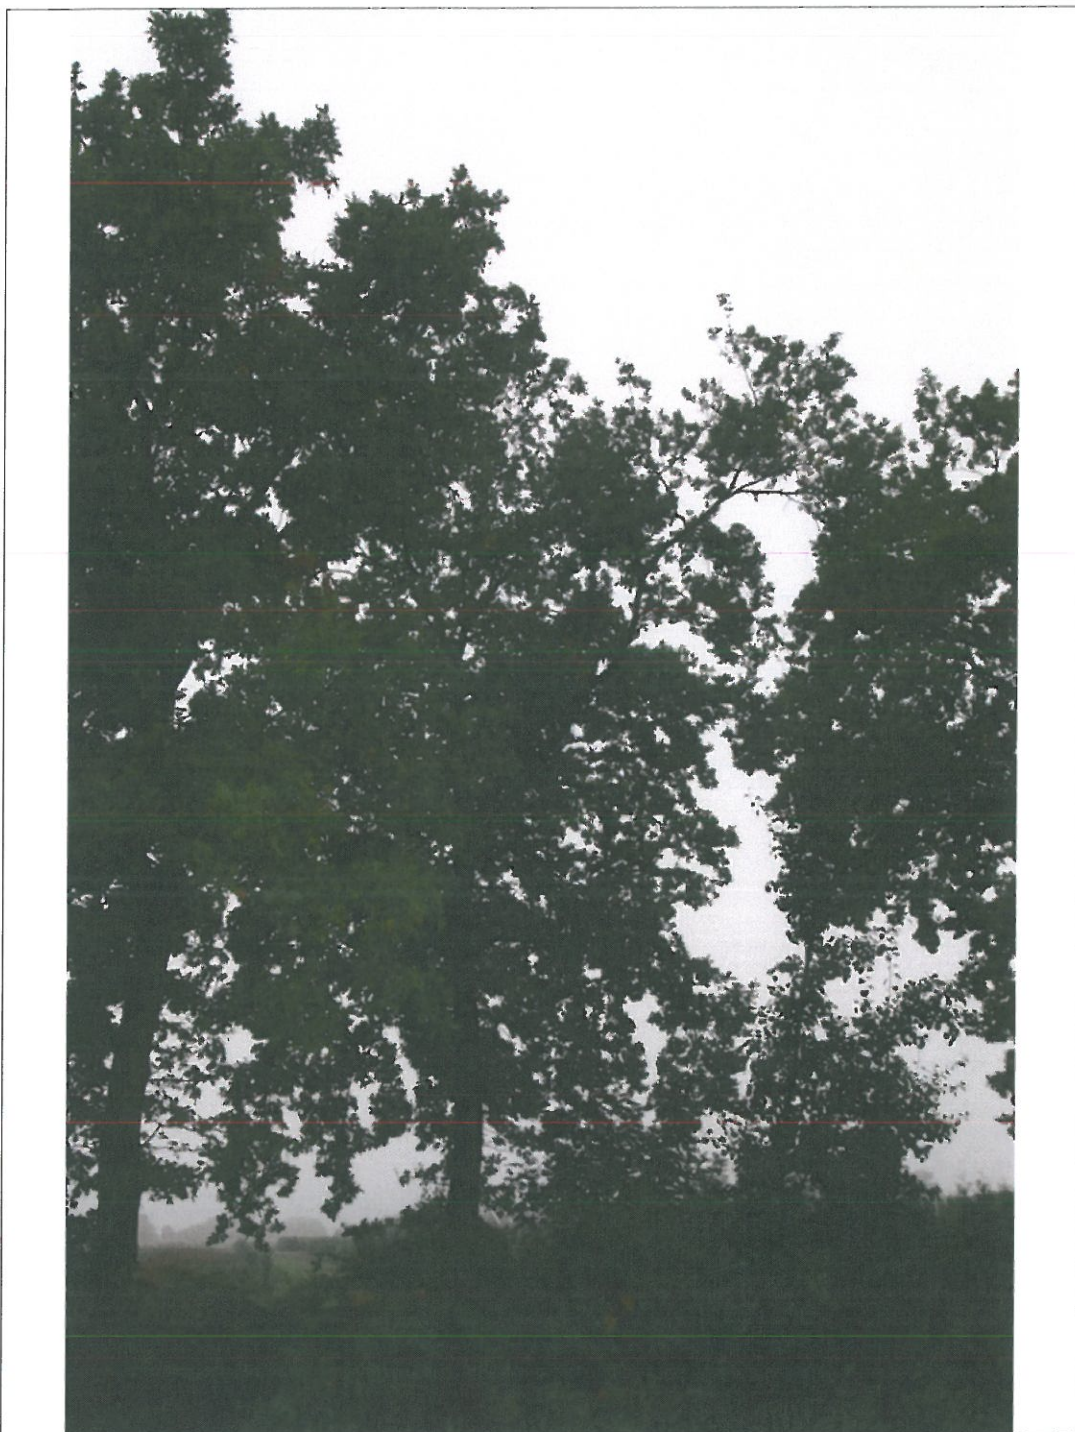
Boom 4:	Quercus robur
Boomhoogte	15 meter
Stamdiameter	37 cm
Conditie	1 - goed
Toekomstwaarde	Hoog > 20 jaar
Toelichting	Een aantal takken kunnen ingekort worden om de kroon beter in balans te brengen.

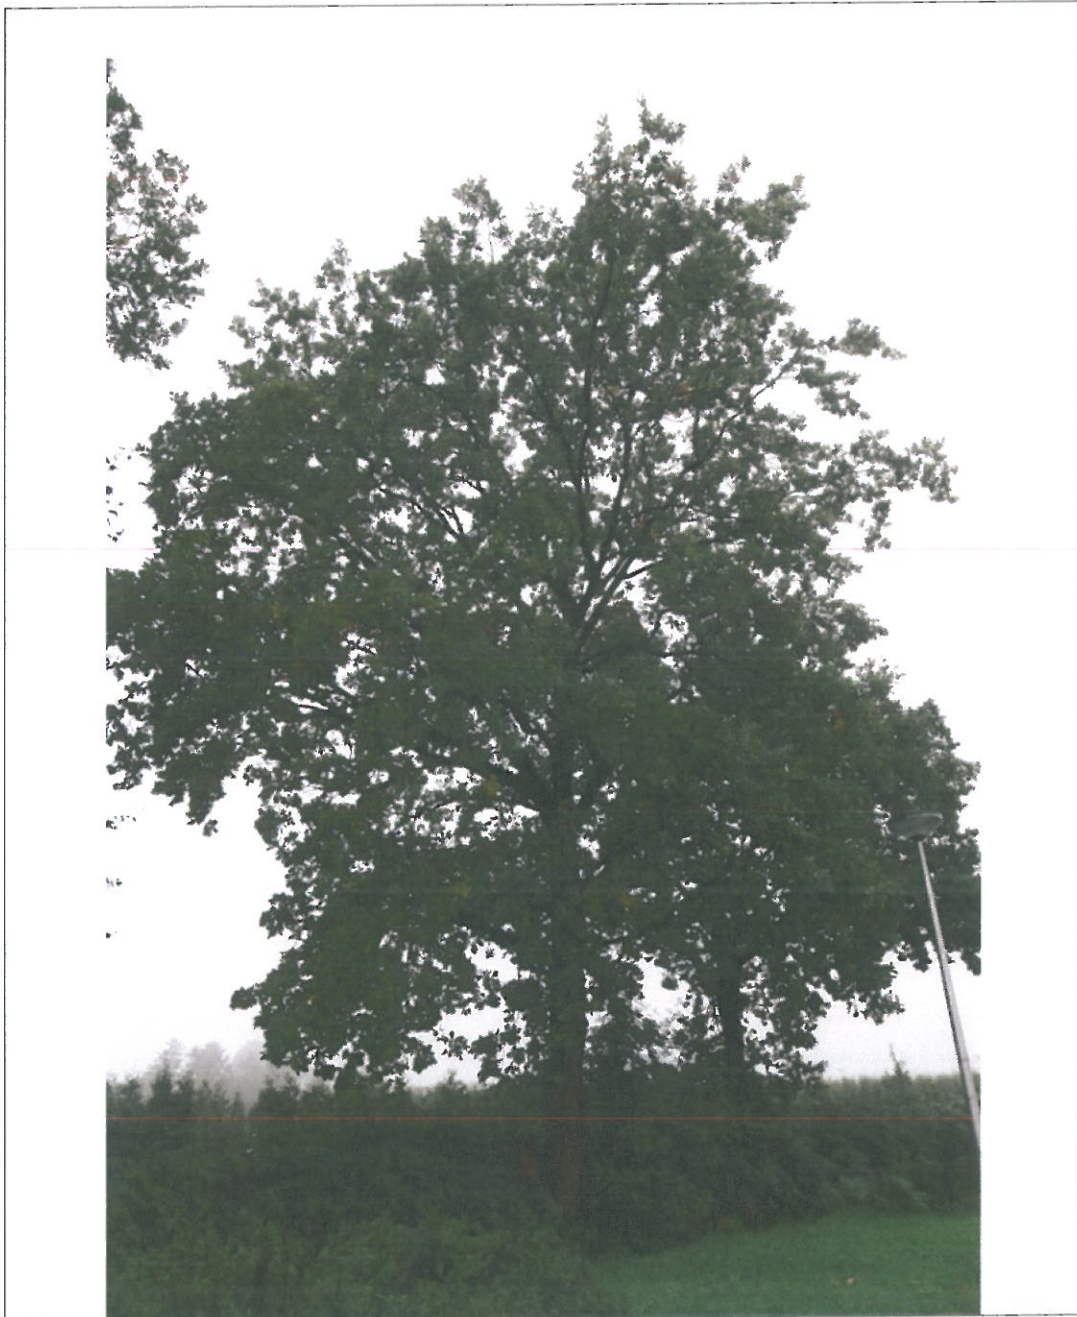
Boom 5:	Quercus robur
Boomhoogte	15 meter
Stamdiameter	50 cm
Conditie	1 - goed
Toekomstwaarde	Hoog > 20 jaar
Toelichting	De kroon kan door middel van vormsnoei gesnoeid worden.

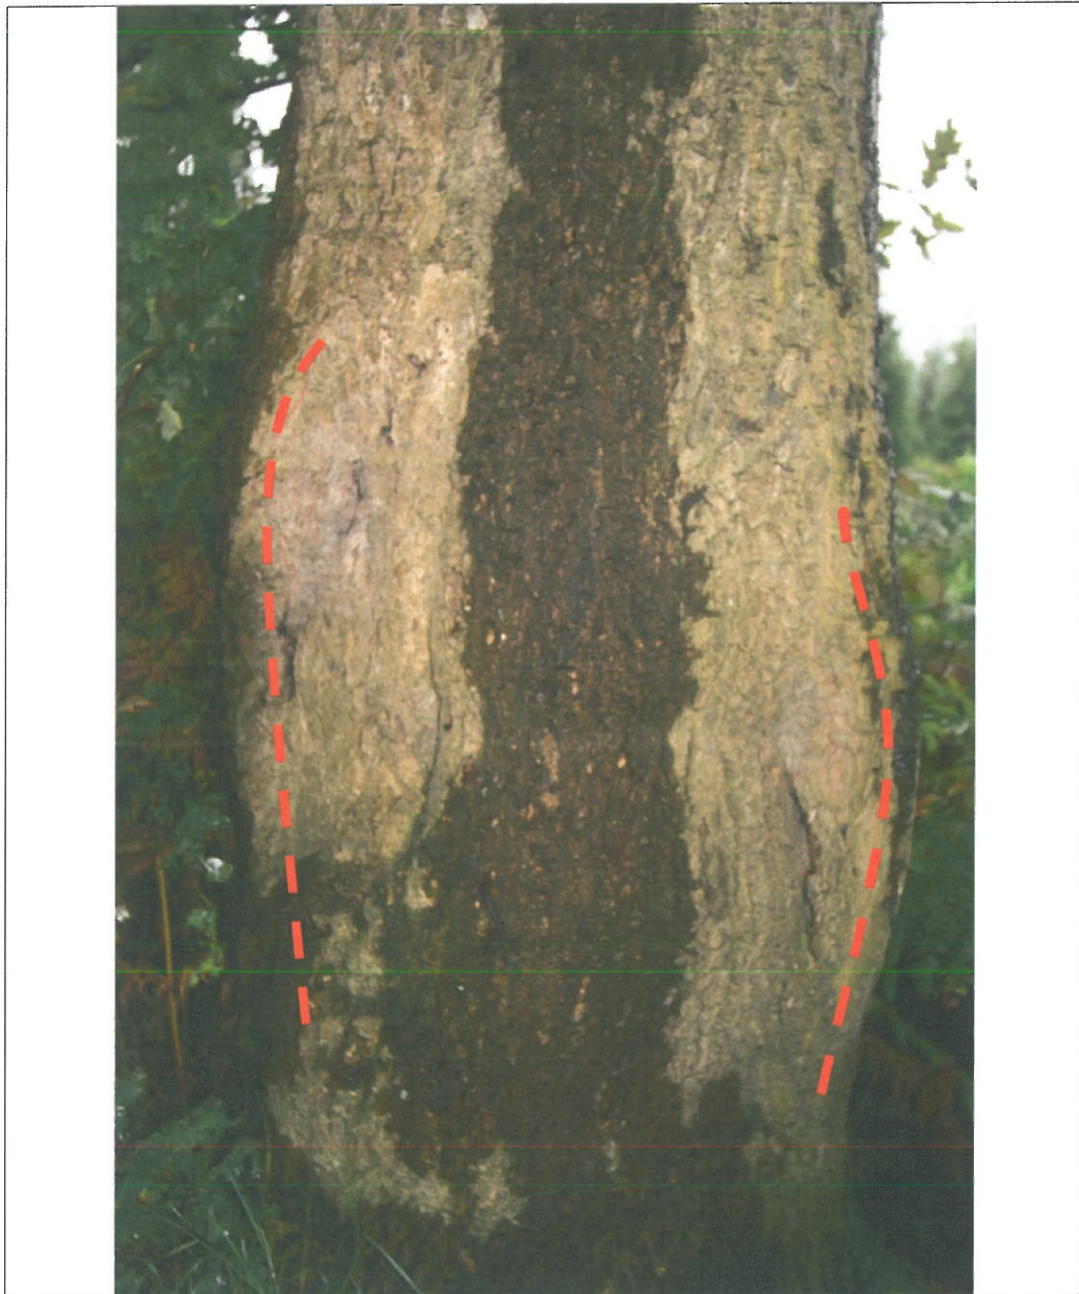
Boom 6:	Quercus robur
Boomhoogte	15 meter
Stamdiameter	40 cm
Conditie	1 - goed
Toekomstwaarde	Laag < 5 jaar
Toelichting	Deze boom heeft een lage toekomstwaarde en dient om veiligheidsredenen verwijderd te worden. De boom zakt als het ware in en steunt nog slechts op haar zijwanden en vertoont hierdoor duidelijke symptomen van reactieweefsel. De onstabieleit wordt veroorzaakt door een houtverterende zwam. De zwam is aan de buitenzijde niet waargenomen. De boom dient vóór de bouwwerkzaamheden verwijderd te worden. Als de boom "knakt", dan valt hij richting het plangebied.

Boom nr 6 heeft een lage toekomstwaarde en dient om veiligheidsredenen verwijderd te worden. De boom zakt als het ware in en steunt nog slechts op haar zijwanden en vertoont hierdoor duidelijke symptomen van reactieweefsel. De onstabielheid wordt veroorzaakt door een houtverterende zwam. De zwam is aan de buitenzijde niet waargenomen.

De boom dient vóór de bouwwerkzaamheden verwijderd te worden. Als de boom "knakt", dan valt hij waarschijnlijk richting het plangebied. Naast de boom ontstaat er reeds jonge opschot van eiken. Deze kunnen uiteindelijk de plaats van boom 6 overnemen. Het is uiteraard ook mogelijk om de boom te compenseren door nieuwe aanplant.
