Redengevende omschrijving agrarische schuur

Roosendaalseweg 33 te St. Willebrord
gemeente Rucphen

Martijn de Jong, MA

Oorspronkelijke functie : agrarische schuur
Huidige functie : schuur
Bouwjaar : XXA
Bezoekdatum : 26 oktober 2018

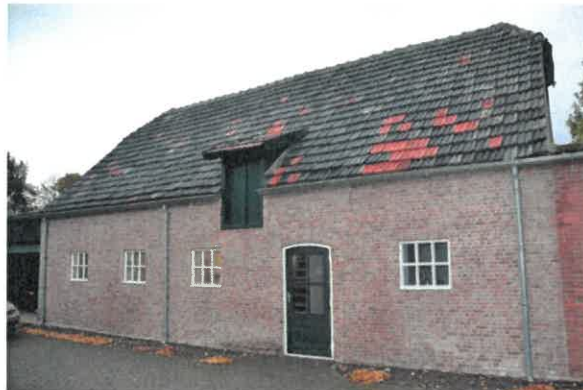
De voorgevel van de schuur is relatief recent gereinigd en opnieuw gevoegd met een grijze cementvoeg. In de gevel bevinden zich v.l.n.r. drie betonnen 6-ruits stalramen, een getoogde vernieuwde loopdeur met 4-ruits raam en onder een segmentboog van dubbele rollagen. Rechts van de deur nogmaals een 6-ruits betonnen stalraam. Tussen het derde stalraam en de deur bevindt zich een houten hooiluik onder aangekapt dak met gesmoorde en rode muldenpannen. Het huidige hooiluik is verbreed en vernieuwd, maar bevindt zich op de plaats van een ouder hooiluik. De gevel wordt beëindigd met een zinken mastgoot. Drie smeedijzeren staafankers markeren de achterliggende balklaag.

Voorgevel.

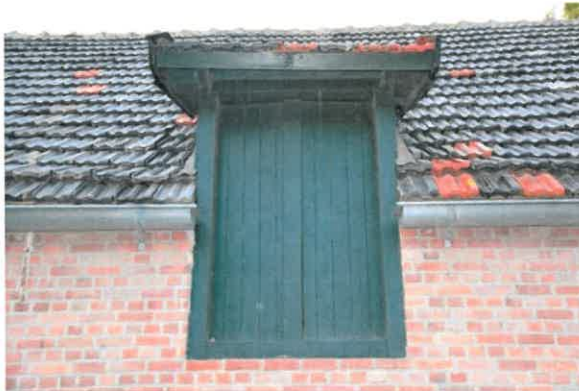
Hooiluik. De dagkanten tonen sporen van verbreding van de gevelopening.

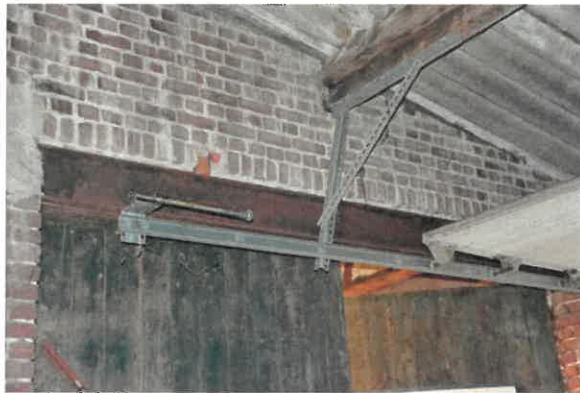
Detail deeldeuren met stalen latei.

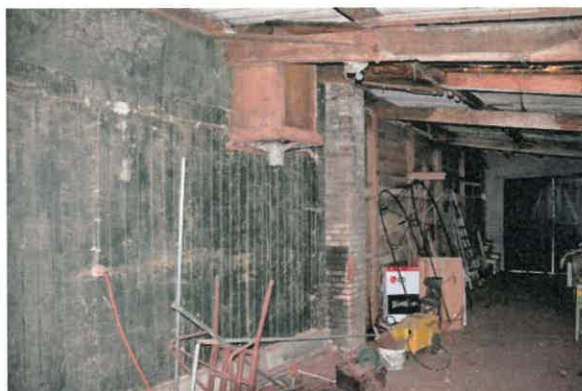
De gemetselde achtergevel van de oorspronkelijke schuur is met het bouwen van de omringende stal verwijderd en bestaat nu uit verschillende houten wanden.

Voormalige achtergevel van de schuur, nu bestaande uit houten delen.

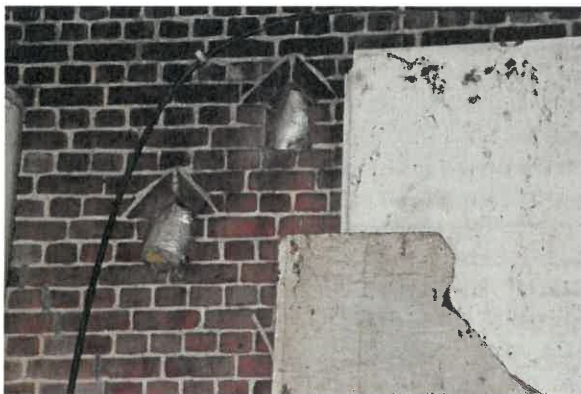
Openingen met keperboog in het metselwerk.

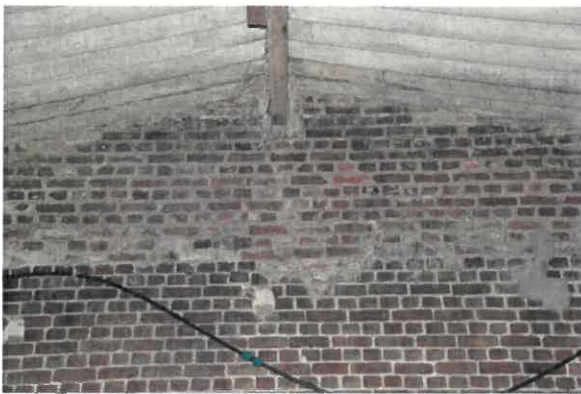
Detail rechterzijgevel met oud metselwerk onder en vernieuwd metselwerk boven.

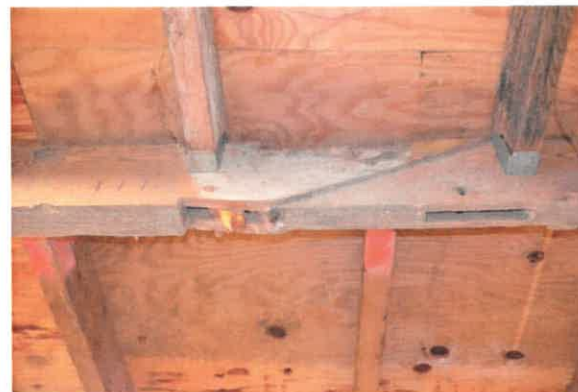
Moerbalk met sporen van hergebruik en telmerk III.

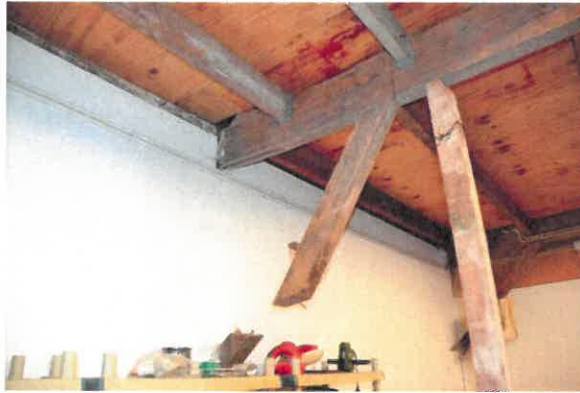
zich nog een loshangende schoor zonder stijl, maar met opening voor een stijl in de balk.

Niet functionele schoor t.h.v. de achtergevel.

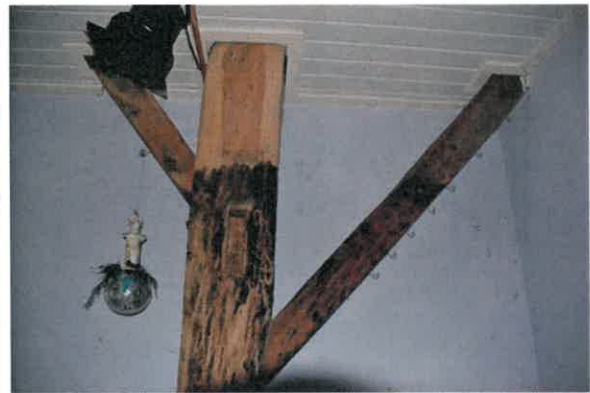
Links: derde standvink in een van de later aangebrachte ruimtes. Rechts: detail standvink met ongelijke schoren.

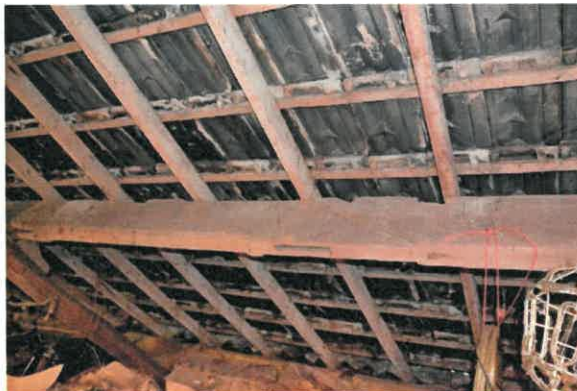
Detail gording met sporen van hergebruik.
