Bomen Effect Analyse "Beukenhof" Wijbosch

april 2015

Naar aanleiding van de bouwplannen "Beukenhof" van Abeco bedrijven is Detiger Bos- & Boomverzorging gevraagd hier een Boom Effect Analyse voor uit te werken.

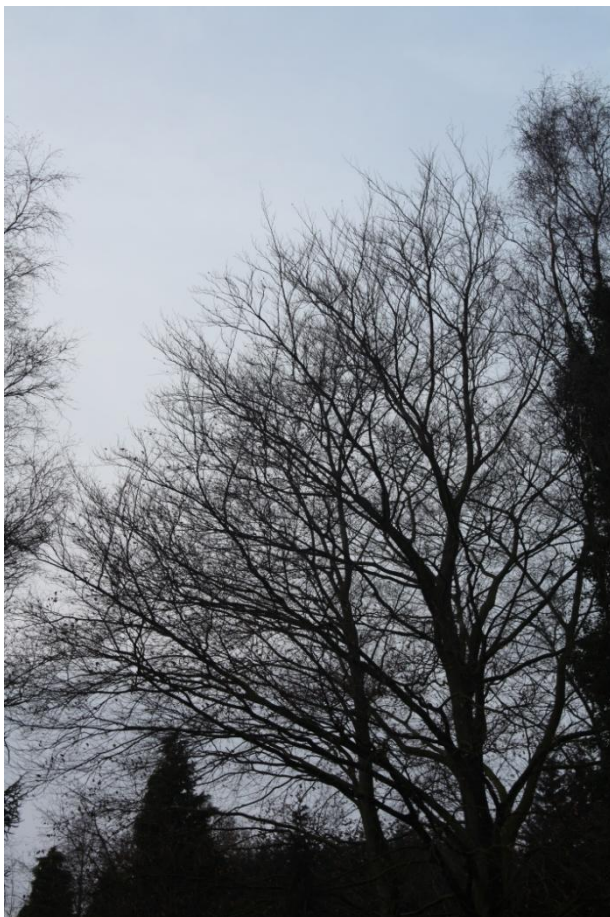
Al erg lang werden bij een kerk of kapel bomen in drieën aangeplant. Vaak ook in een driehoek. Het is een verwijzing naar de heilige drie eenheid; de Vader, de Zoon en de heilige geest. Zo staat bij deze kerk ook een mooie gezonde drie eenheid beuken. Ze staan op de kaart met de nummers 06925, 06924 en 06923.

Daarom hebben we juist deze bomen onderzocht. De conditie is volgens Roloff klasse 1, behorend bij deze leeftijd. De bomen worden geschat op ca. 60 jaar. Sommige takken neigen naar een verstoorde lengte - diameter verhouding maar dat is met snoei eenvoudig op te lossen.

- 1: **de kroon diameter is onaantastbaar. Binnen deze zone wordt zonder overleg en voorzieningen niet gelopen, niet gewerkt en er komen geen machines en geen opslag. Dit is alleen realiseerbaar door het afzetten met af te sluiten niet te verplaatsen bouwhekken en goede afspraken met de uitvoerenden.**
- 2: Het gedeelte van de secundaire groeiplaats wat verloren gaat, dus het gedeelte buiten de kroon diameter, moet gecompenseerd worden met organisch materiaal binnen de primaire groeiplaats. Ik adviseer dan ook een boomborder volgens "oergroen" richtlijnen (zie bijgeleverd document: "oergroen, recht op groen").

- 3: **Als bronbemaling wordt toegepast is het ESSENTIEEL** dat er maatregelen getroffen worden om de bomen te kunnen behouden. Dit kan o.a inhouden dat er een damwand wordt geplaatst en volgens verdampings berekening water wordt toegevoegd.
Aan de andere kant, als er sprake gaat zijn van een verhoogde grondwaterstand zullen er ook maatregelen getroffen moeten worden.
- 4: Er mag geen organisch materiaal worden verwijderd binnen de primaire groeiplaats. Ook niet in de toekomst. Een goede boomborder is noodzakelijk.
- 5: Het is aan te raden de plek toegankelijk en aantrekkelijk te maken voor de toekomstige bewoners. Dit kan op een boomvriendelijke manier gerealiseerd worden.
- 6: **Stel een bomenwacht in voor begin, tijdens en tot kort na de werkzaamheden en oplevering.**

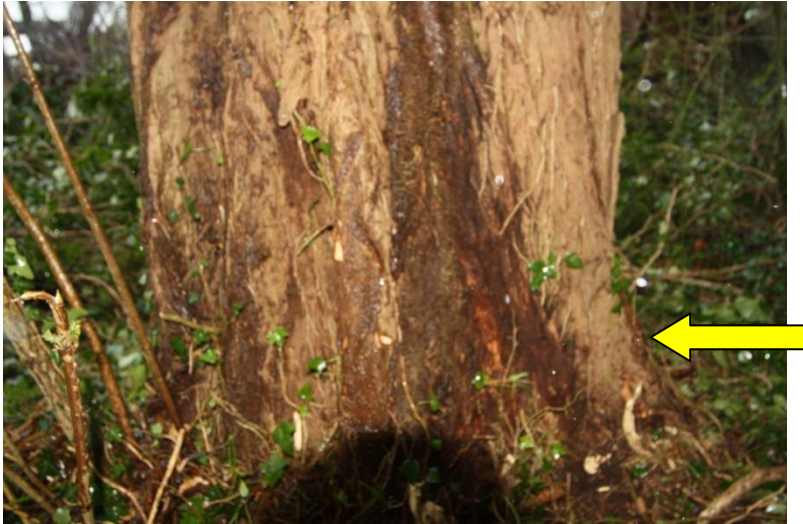
Bijlage2: foto's Populieren

De Italiaanse populieren vertonen allemaal in meer of mindere mate de verschijnselen van stamrot - zie bijlage 2: foto's populieren- .

Dit is goed zichtbaar door het invallen van delen van de onderstam en het produceren van plankwortels. Dit is niet gevaarlijk op korte termijn, maar geeft wel het begin van aftakeling aan.

De gele blokpijlen wijzen naar de plankwortels. In een verder gevorderd stadium zullen de plankwortels het enige gezonde hout zijn. De stam is dan verrot en de boom staat voornamelijk op deze plankwortels.

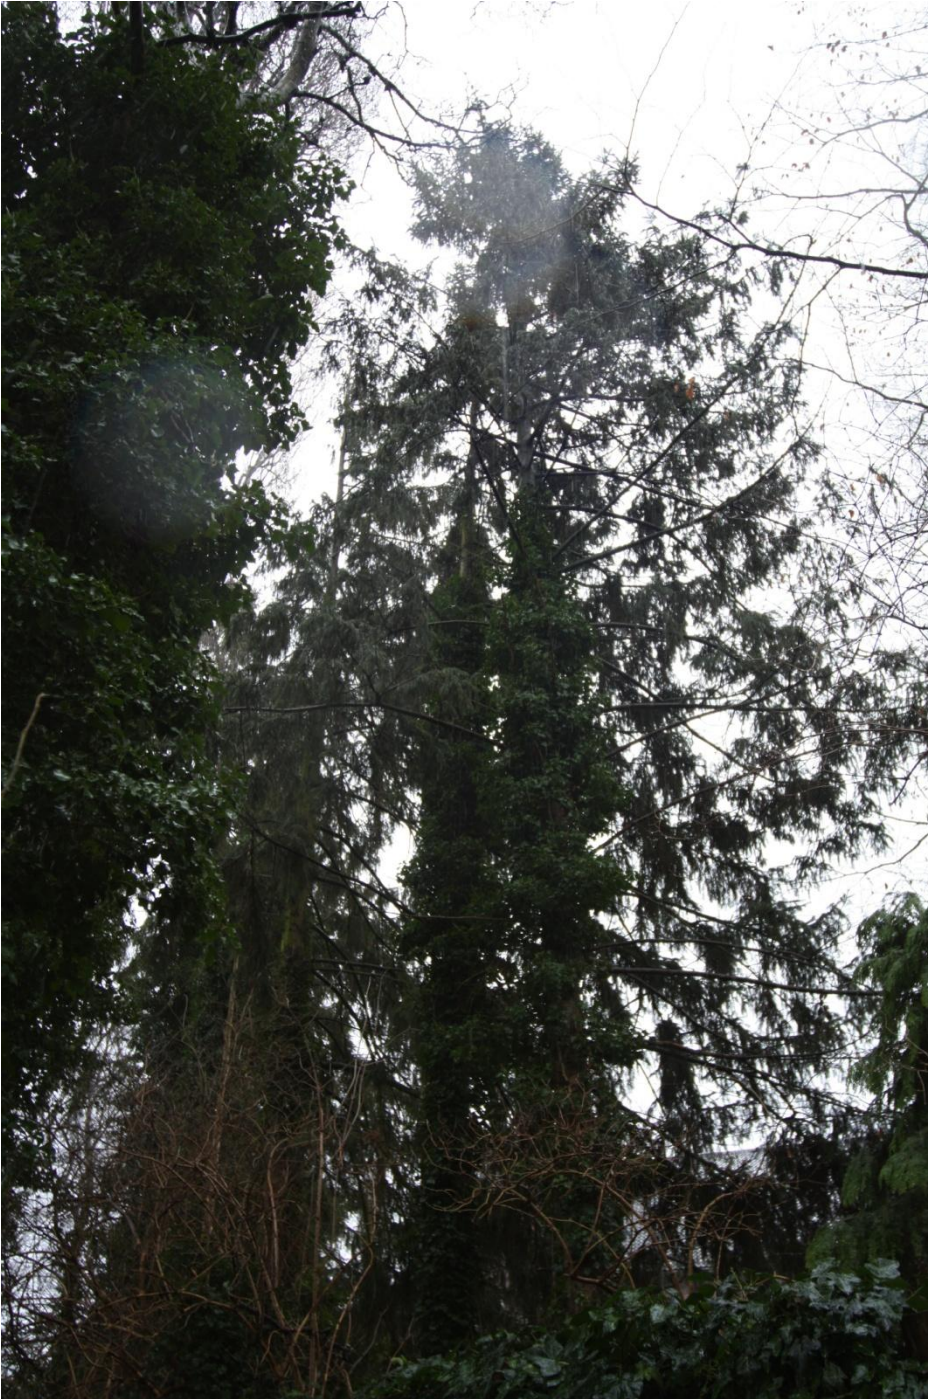
De fijnsparren hebben last van een verminderde conditie en hartrot, vooral door de standplaats met hoog grondwater niveau.

foto: spar in slechte conditie

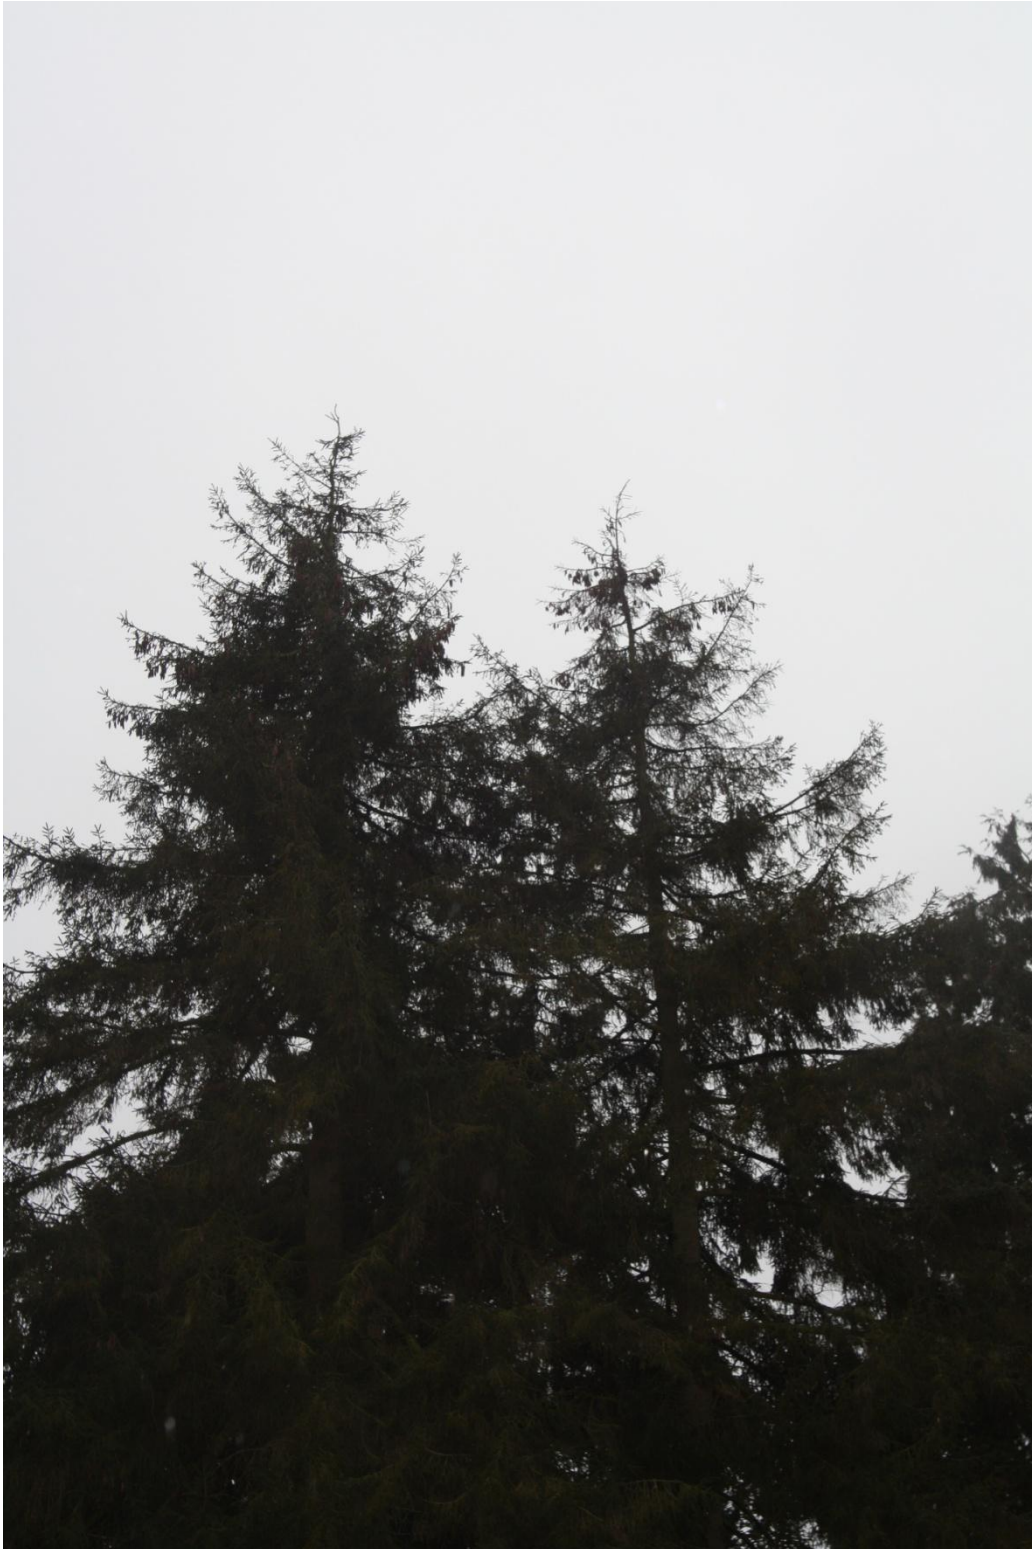
Foto: sparren in slechte conditie. Duidelijk is te zien dat de toppen aan het afsterven zijn.

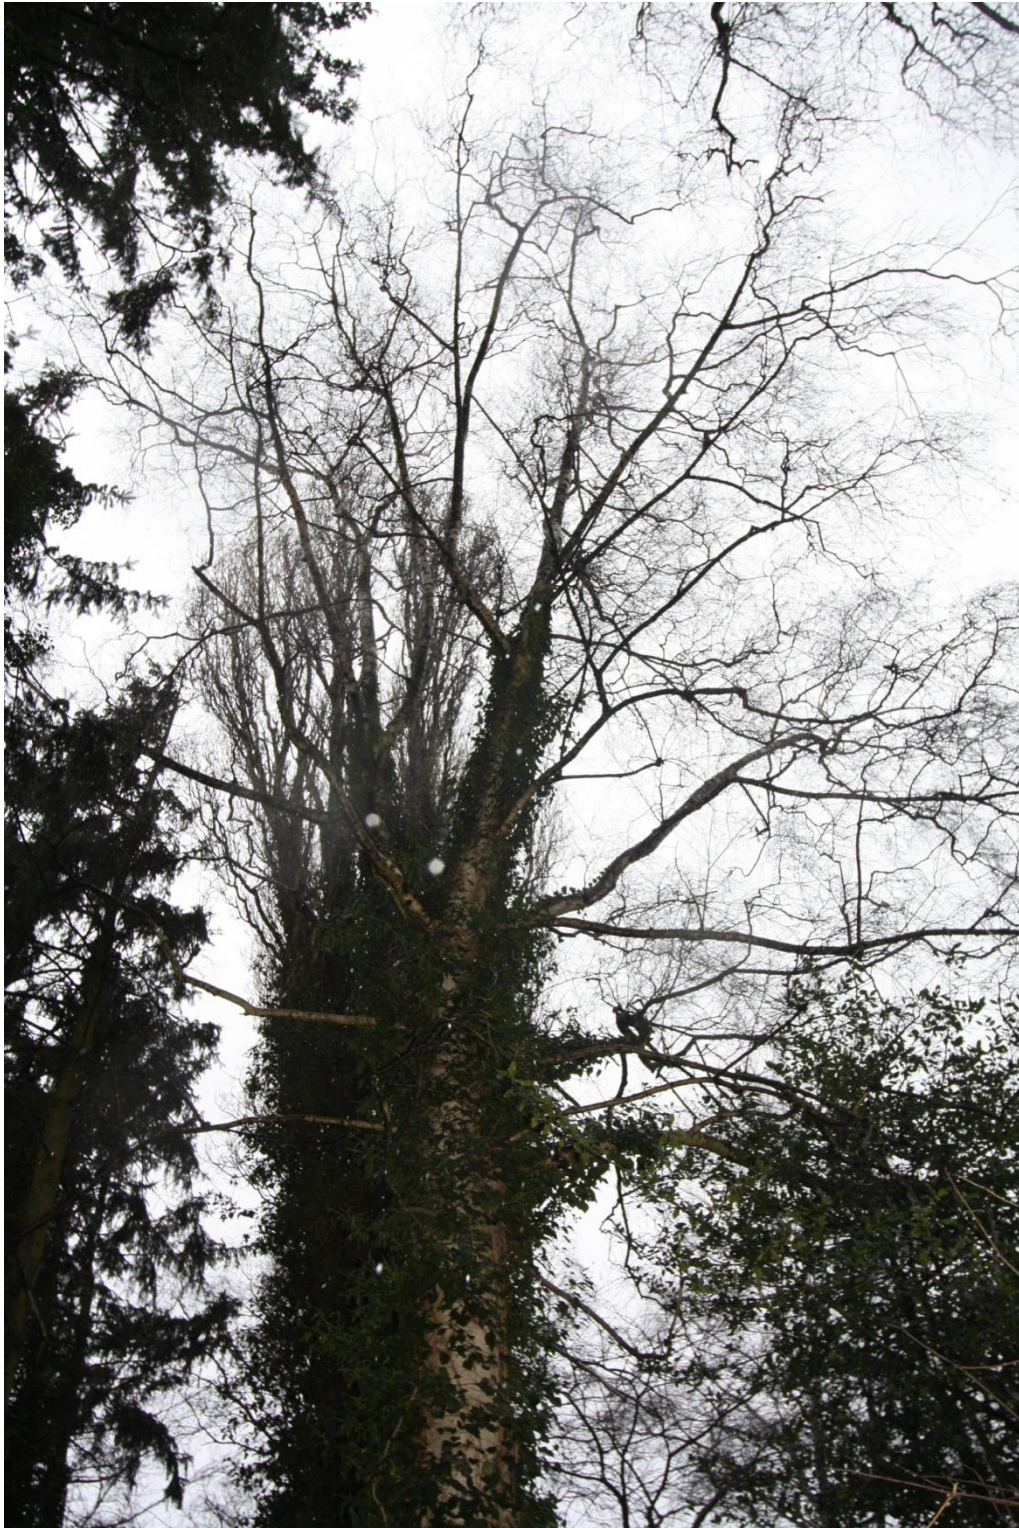
Het berkenbestand op dit perceel heeft gelukkig weinig last van het hoge grondwater. Ze zijn echter niet allemaal in goede conditie en sommigen hebben last van in het verleden opgelopen wortelbeschadigingen.

Foto's: berken met slechte conditie
