# *Bomenbeschermingsplan*

## **Hoevenstraat 4 Someren**

## Boom Effect Analyse zomereik Hoevenstraat 4 Someren

## Boom Effect Analyse Boomhazelaar en Zomereik Hoevenstraat 4 te Someren (Deel 2)

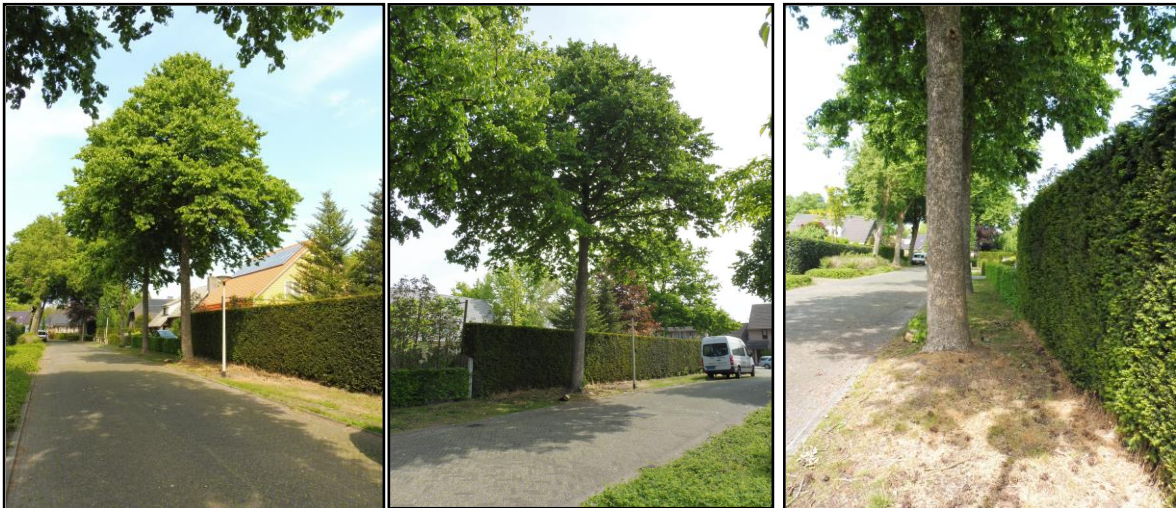
Kwaliteit kroon, stam, stamvoet: goed

Conditie: goed

**Boomnr. 1 :** Zicht op de standplaats van de te behouden boomhazelaar in de grasberm van Ter Craene.

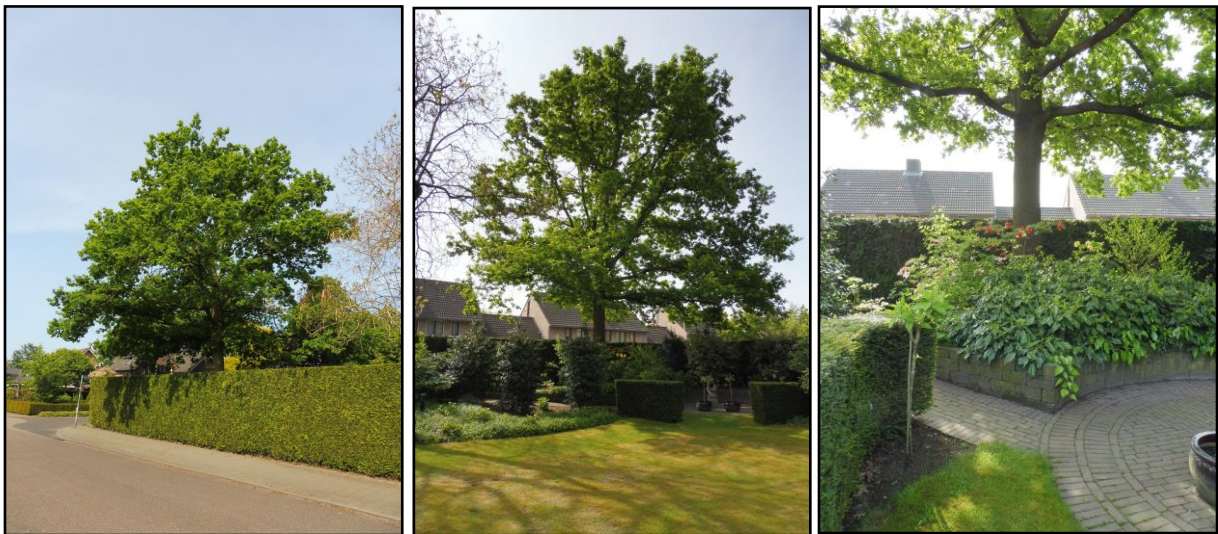
**Boomnr. 2** : Zicht vanuit de Hoevenstraat, de standplek van de te behouden zomereik in de zuidwestzijde van de tuin en de opgehoogde bodem ter plaatse.

De zomereik vertoont redelijk veel dood hout in de kroon door achterstallige onderhoudssnoei. Dit kan gevaar opleveren.

De boom staat op een opgehoogde standplaats in de achtertuin ca. 75 hoger dan het maaiveld.

- Behoud het oorspronkelijke maaiveldniveau. (Dit kan problemen opleveren bij boomnr. 2). Ophoging en afgraving nabij de stamvoet leidt tot wortelschade, structuurbederf en/of zuurstofgebrek in de bodem. Boomwortels sterven hierdoor af.

Voorafgaand aan de werkzaamheden kunnen de zomereiken het beste worden gesnoeid. Hierbij kan het dode hout worden verwijderd en kunnen waar nodig en zinvol, lichte krooncorrecties worden uitgevoerd. De kronen worden door snoei wat compacter wat vooral bij zomereik nr. 2 met breed uitgaande en wat uitzakkende takken aan de zuidkant, een zinvolle maatregel kan zijn.

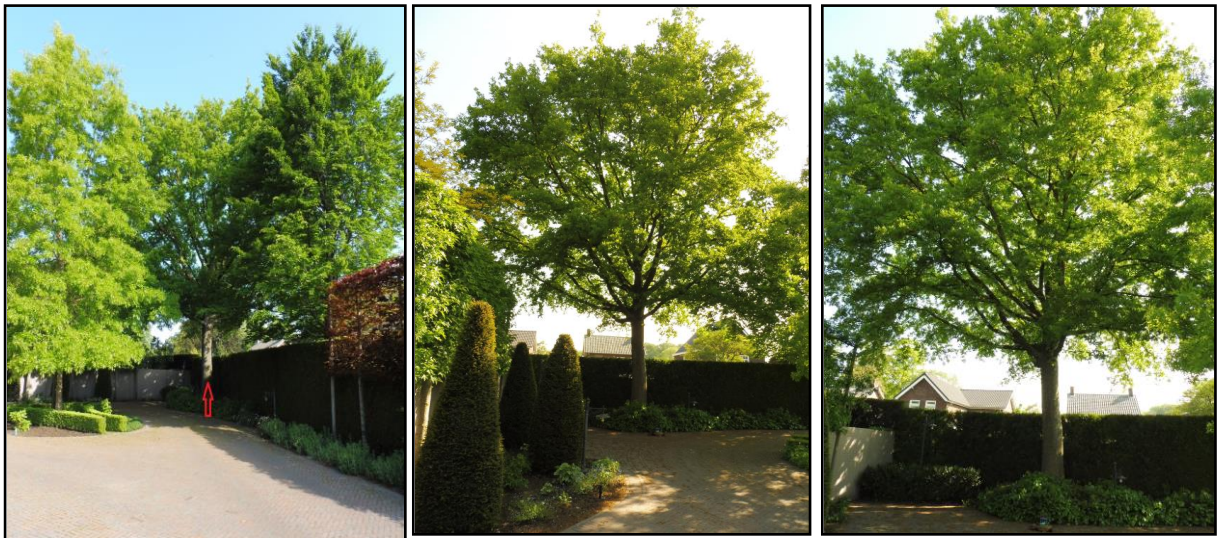
**Boomnr. 3** : Indruk standplaats van de te behouden zomereik in de noordoostzijde van het plangebied.

De zomereik vertoont dood hout in de kroon door achterstallige onderhoudssnoei.

De standplaats bevindt zich nabij de verharde parkeerplaats/oprit en op korte afstand van de oostelijke perceelsgrens.

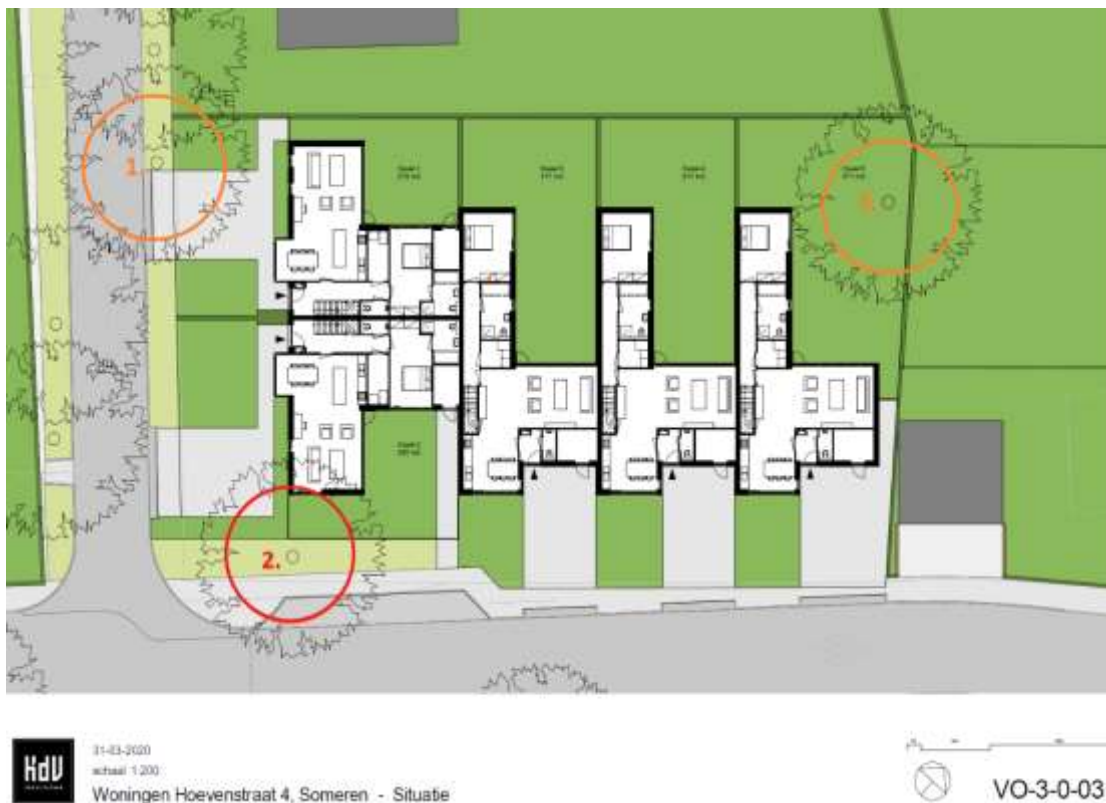
Figuur 2. Standplaats boom nr. 2 ten opzichte van de geplande bebouwing

Deze BEA heeft betrekking op de zomereik met boomnummer 2. De zomereik staat op een opgehoogde standplaats in de zuidwest hoek van de tuin. Het is zeer gewenst dat de boom duurzaam behouden blijft in het nieuwe plan. Volgens de voorgenomen plannen komt de fundering 50 cm ondergronds en de daar opstaande buitenwand op 4.2 meter van de stamvoet van de boom. De zomereik staat op een talud van ca 75 cm hoogte boven het maaiveld. De bebouwing komt op het maaiveld en de fundering komt 50 cm onder het maaiveld. Het talud blijft behouden.

- Er zonder essentiële wortelschade kan worden gebouwd op de gewenste locatie op 4.20 meter van de stam van de boom en het graven van 50 cm onder het maaiveld.

- De wortels geven geen aanleiding dat de boom ernstig komt te lijden onder het op een juiste manier doorzagen van de wortels.
- Het talud waar de zomereik in staat intact moet blijven.

- Een aantal takken op ongeveer 5 meter hoogte waarschijnlijk verwijderd moet worden ten behoeve van de plaatsing van het gebouw op kavel 2. Dit kan echter gebeuren zonder dat er schadelijke effecten op termijn te verwachten zijn. De takken dienen wel op een deskundige wijze afgezaagd te worden door daartoe opgeleide personen.

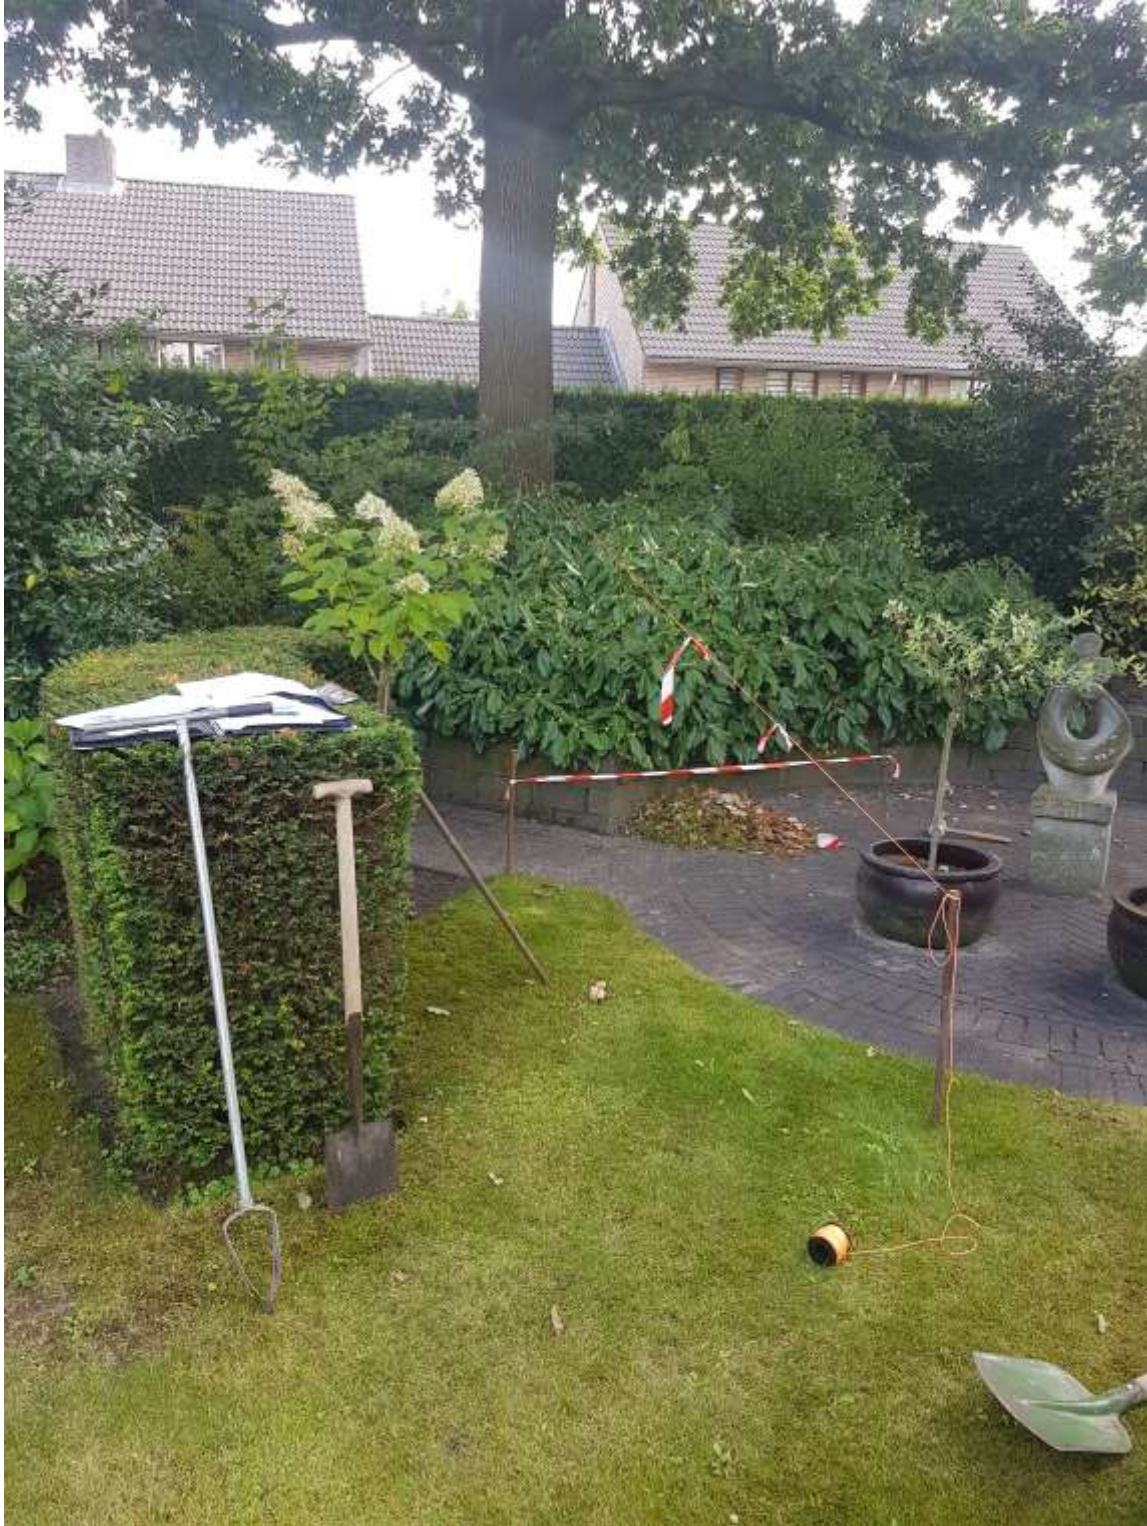
Figuur 3. Afmetingen proefsleuf op 4.2 meter afstand stamvoet boom kruislings onder afzetlint

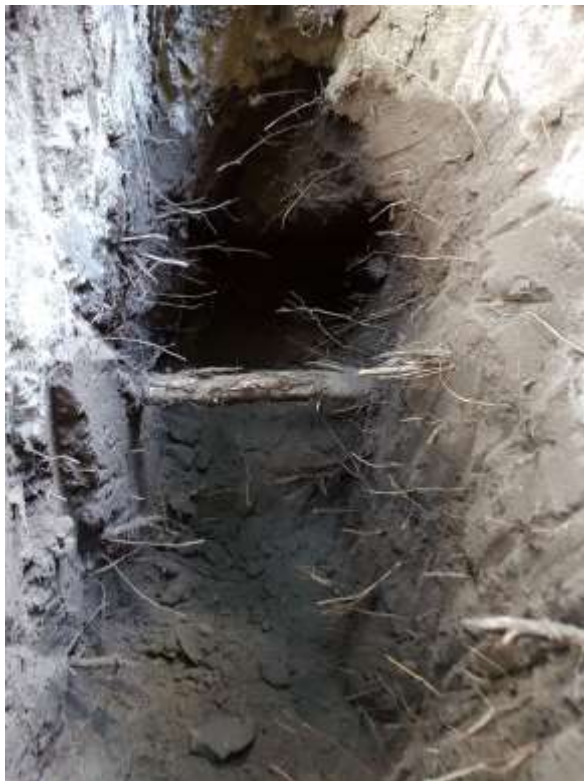
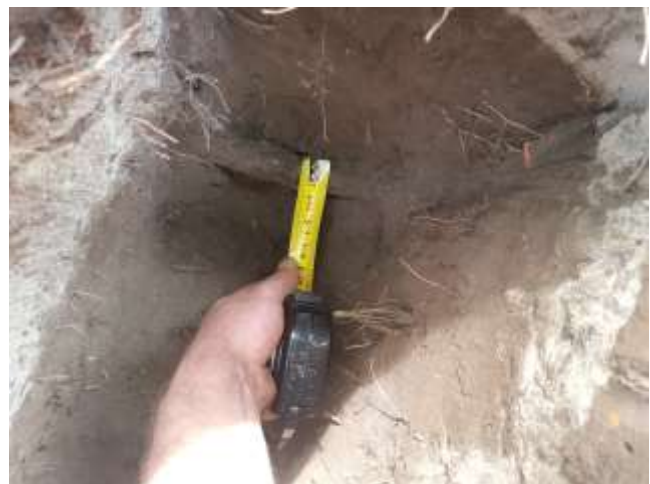
De proefsleuf van ruim 2 meter lang en 1 meter diep heeft aangetoond dat na haarwortels er drie dikkere wortels zich richting de toekomstige bebouwing hebben gegroeid. Twee hiervan zijn 2 centimeter breed en één is 2,5 cm breed. Deze wortels bevonden zich op 40 en 45 cm diepte. In de proefsleuf alsmede de proefboringen zijn echter geen wortels aangetroffen >5 cm.

Figuur 4 en figuur 5. De wortel van 2.5 cm op 40 cm diepte onder het maaiveld.

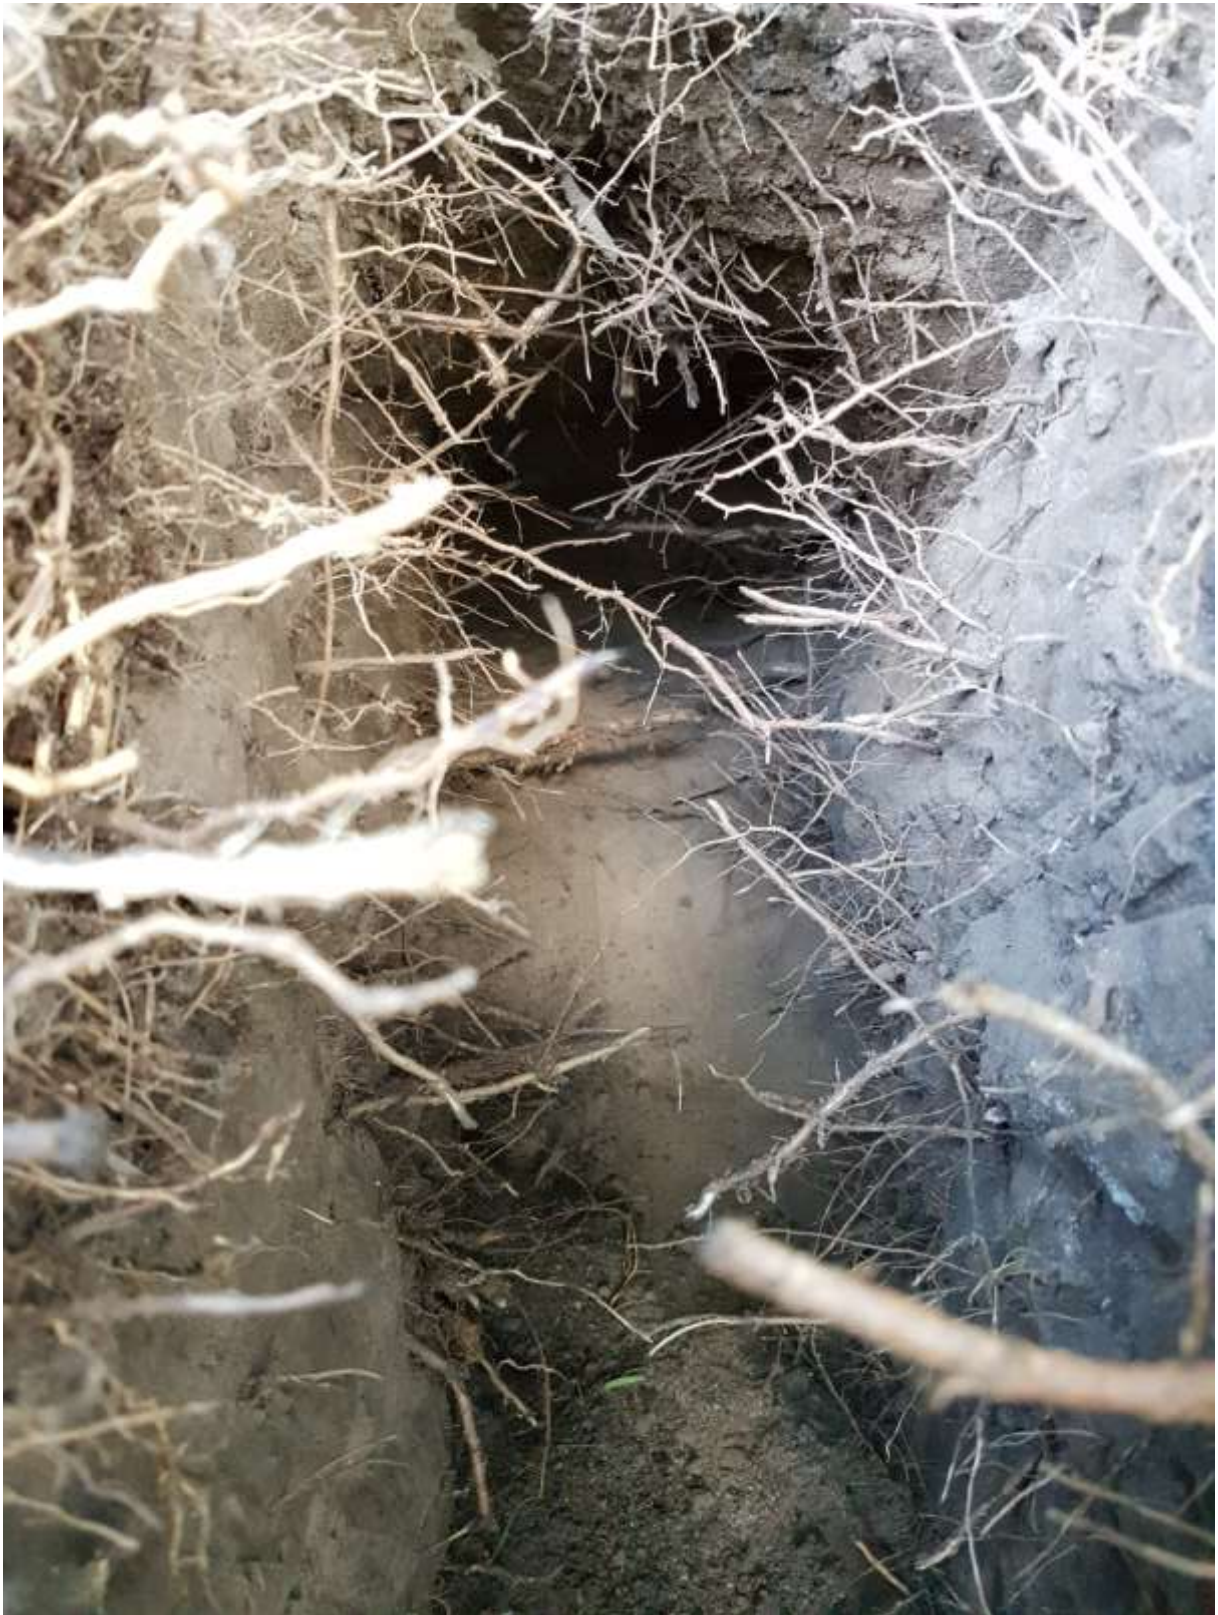
De proefsleuf die gegraven is laten zien dat er geen grote gestelwortels lopen tot een diepte van 1,50 meter diepte. Het pakket fijne wortels bevindt zich op een grotere diepte dan 1,50 meter. Doordat de zomereik op een talud staan heeft de boom zich dieper moeten wortelen om bij het grondwater te komen en heeft zich niet onder de bovenste grondlagen verbreedt. Het grondwaterniveau komt tot 2,78 meter onder het maaiveld (paraaf 5.3 blz 12 van het rapport "319420 1618R019-3 Verkennend Bodem Onderzoek Hoevenstraat 4" van Archimil, uitgevoerd op 01-04-2020). Dat het grondwater zo laag staat is ook een verklaring waarom er geen ondiepe wortel gevonden worden. Voor de bouw is het niet nodig het grondwater te draineren, waardoor de grond van de boom niet droog komt te staan.

Figuur 5. Bodemsleuf met haarwortels en iets grotere wortels tot 2 cm. 4.2 meter van stamvoet zomereik, 80 cm diep.

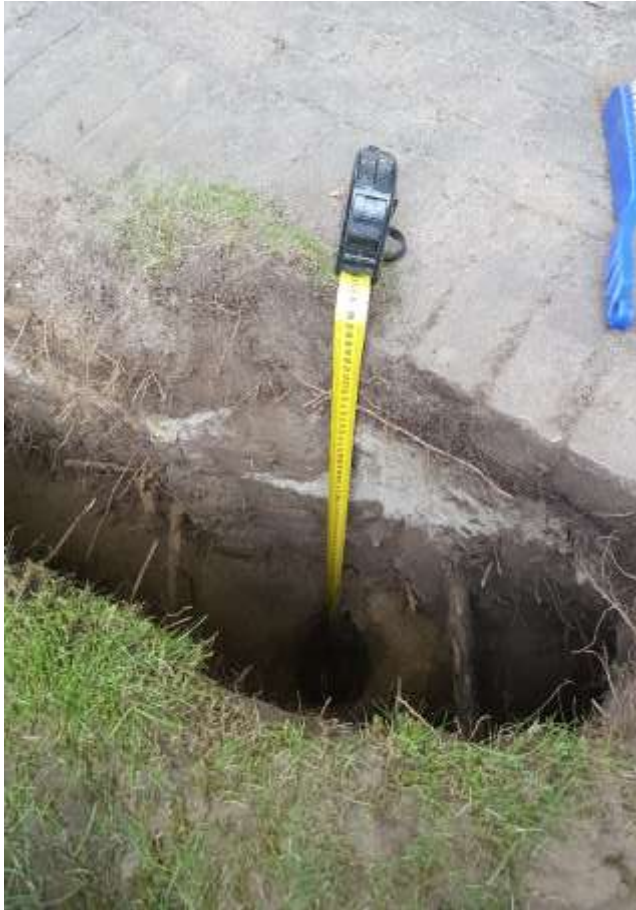
Figuur 6. Proefsleuf met boring 90 cm onder het maaiveld

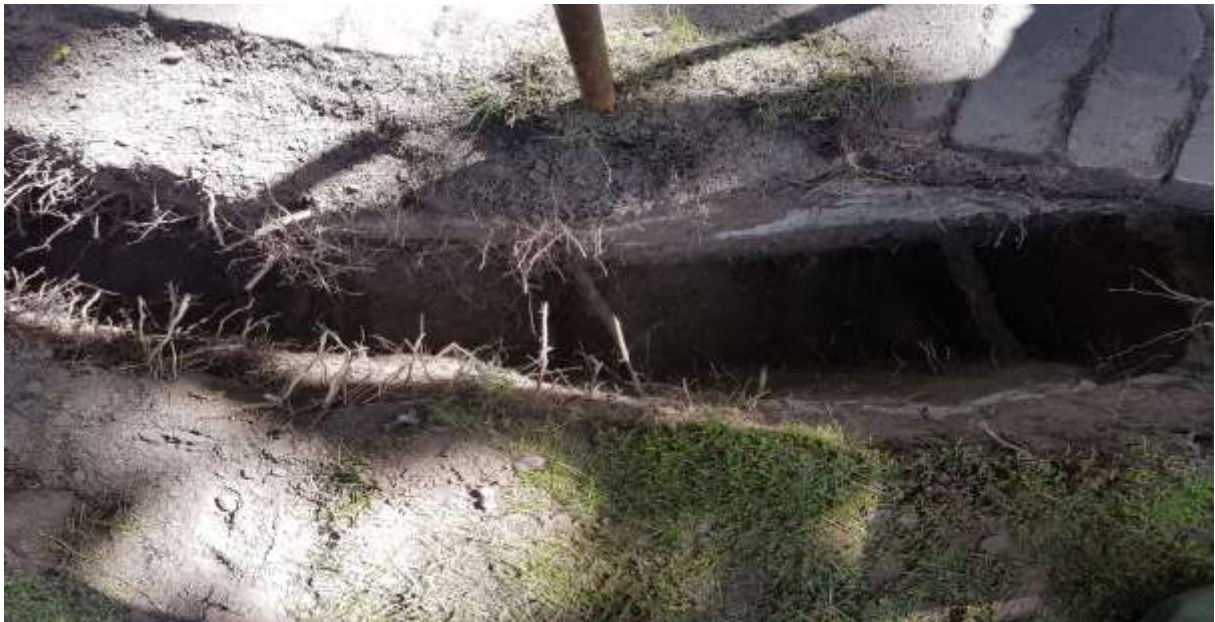
Figuur 7. Profiel proefsleuf een beide kanten onder het maaiveld gegraven breedte ruim 2 meter.

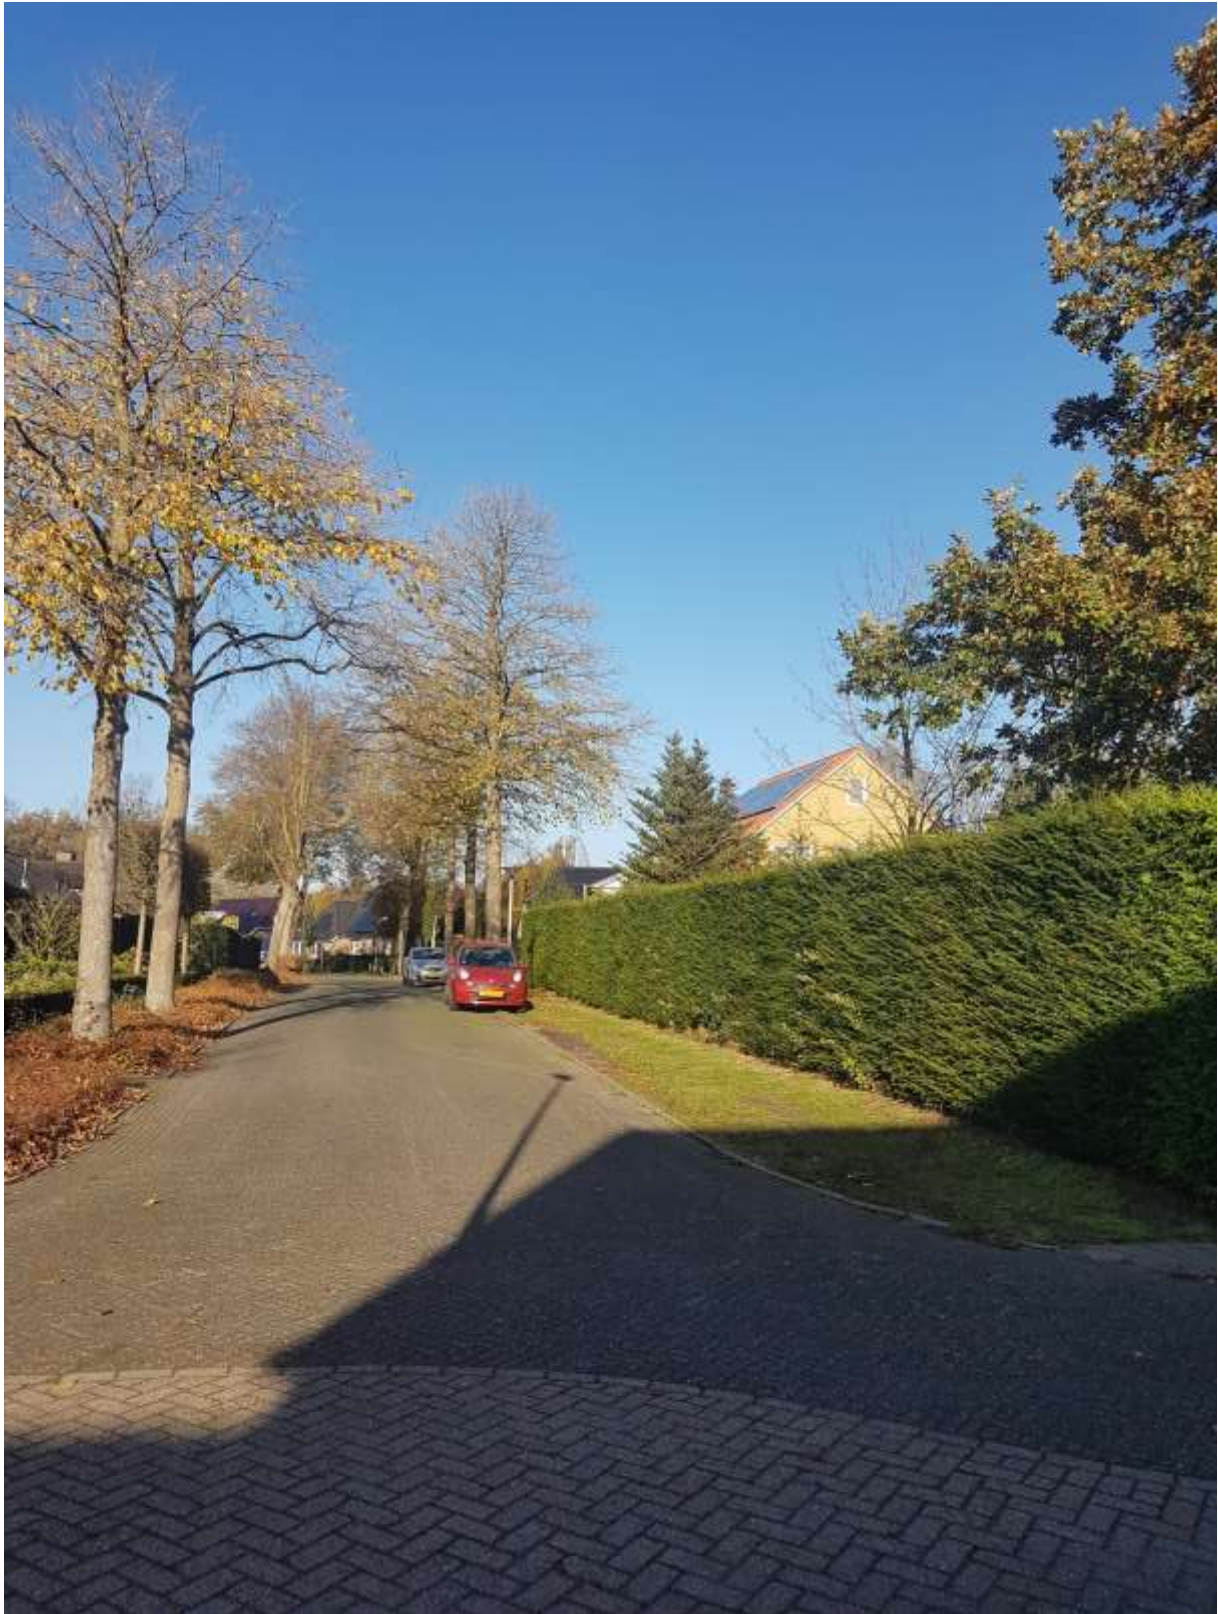
Figuur 3. De boomhazelaar (*Corylus colurna*) in laan Ter Craene achter de rood kleurige auto.

De boomhazelaar (1) staat aan de openbare weg op Ter Craene en deelt deze laan met een aantal andere volgroeide boomhazelaren. De boomhazelaar hebben een goede conditie. Rond 50 cm van de stam van de boom zijn de wortels tot 15 cm boven het maaiveld gegroeid. De boom, vanaf de kern gemeten, staat 1 meter van de straat en 145cm van de grens van het perceel van kavel 1. 415 cm van de boom af staat een lantarenpaal. De geplande werkzaamheden houden in dat 350 cm van de kern van de boom een inrit komt. Hier liggen vermoedelijk geen hoofdwortels.

Er is geen maaischade geconstateerd. Door auto's die op het gras parkeren is de bodem verdicht (te zien op figuur 3).

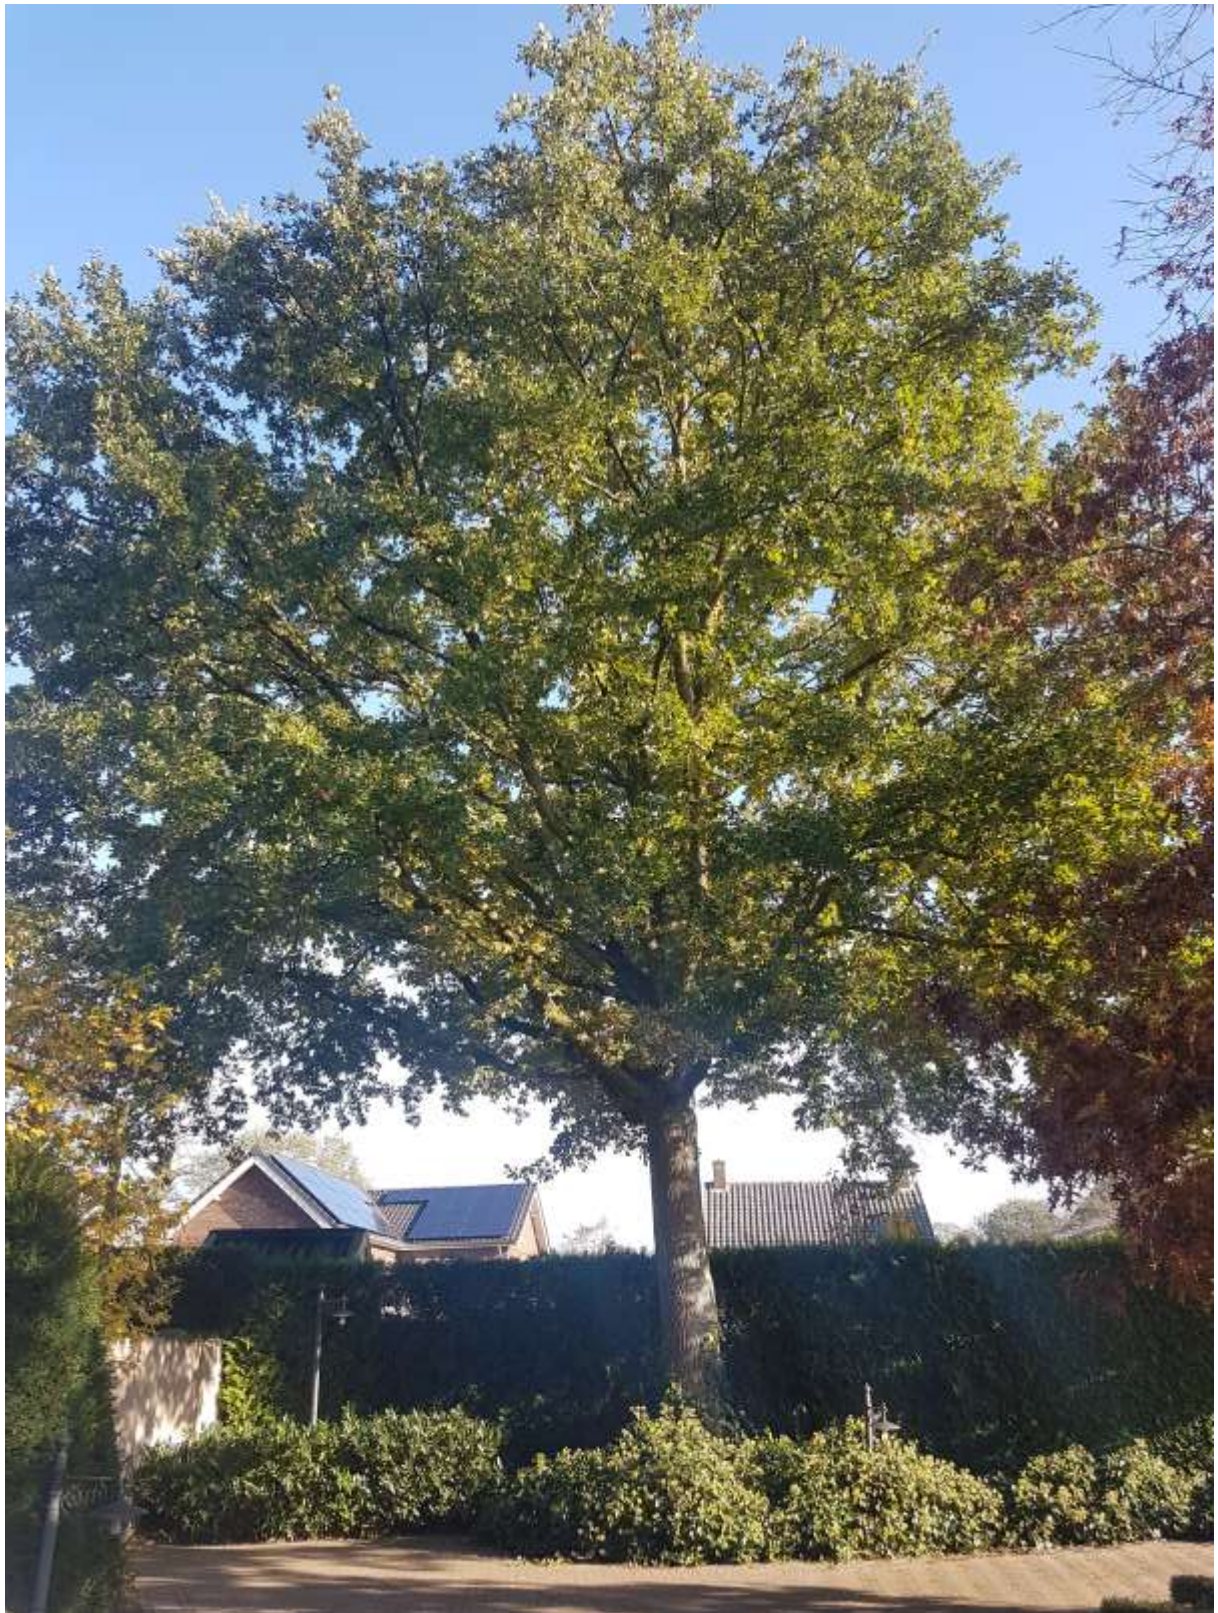
Figuur 4. De zomereik (*Quercus robur*) aan noordzijde plangebied grenzend aan erfgrans bureu.

De zomereik (3) heeft een ruime groeiplaats, waarbij de kroon deels over drie andere percelen groeit. De boom is in redelijk goede conditie, maar heeft te kampen gehad met aanhoudende droogte van de afgelopen drie jaar door de zomerse hittegolven. Hierdoor zijn heel wat verjongingstwijgen afgestorven en heeft zich noodshot in de oudere takken gevormd. De boom staat op 150 cm van de erfgrans af en op 545 cm van de geplande bebouwing. Geconstateerd is dat er enige tijd geen snoeiwerkzaamheden hebben plaatsgevonden, waardoor er achterstallig onderhoud is ontstaan. De boom heeft een aantal laag groeiende takken.

- Een aantal takken op ongeveer 5 meter hoogte waarschijnlijk verwijderd moet worden ten behoeve van de plaatsing van het gebouw op kavel 5. Dit kan echter gebeuren zonder dat er schadelijke effecten op termijn te verwachten zijn. De takken dienen wel op een deskundige wijze afgezaagd te worden door daartoe opgeleide personen.

- Dood hout verwijderd dient te worden.
- Er een begeleidend ecooloog/boomverzorger bij de (graaf)werkzaamheden aanwezig is om te coördineren of alles op de juiste wijze verloopt en zo nodig in kan grijpen alsmede te ondersteunen.

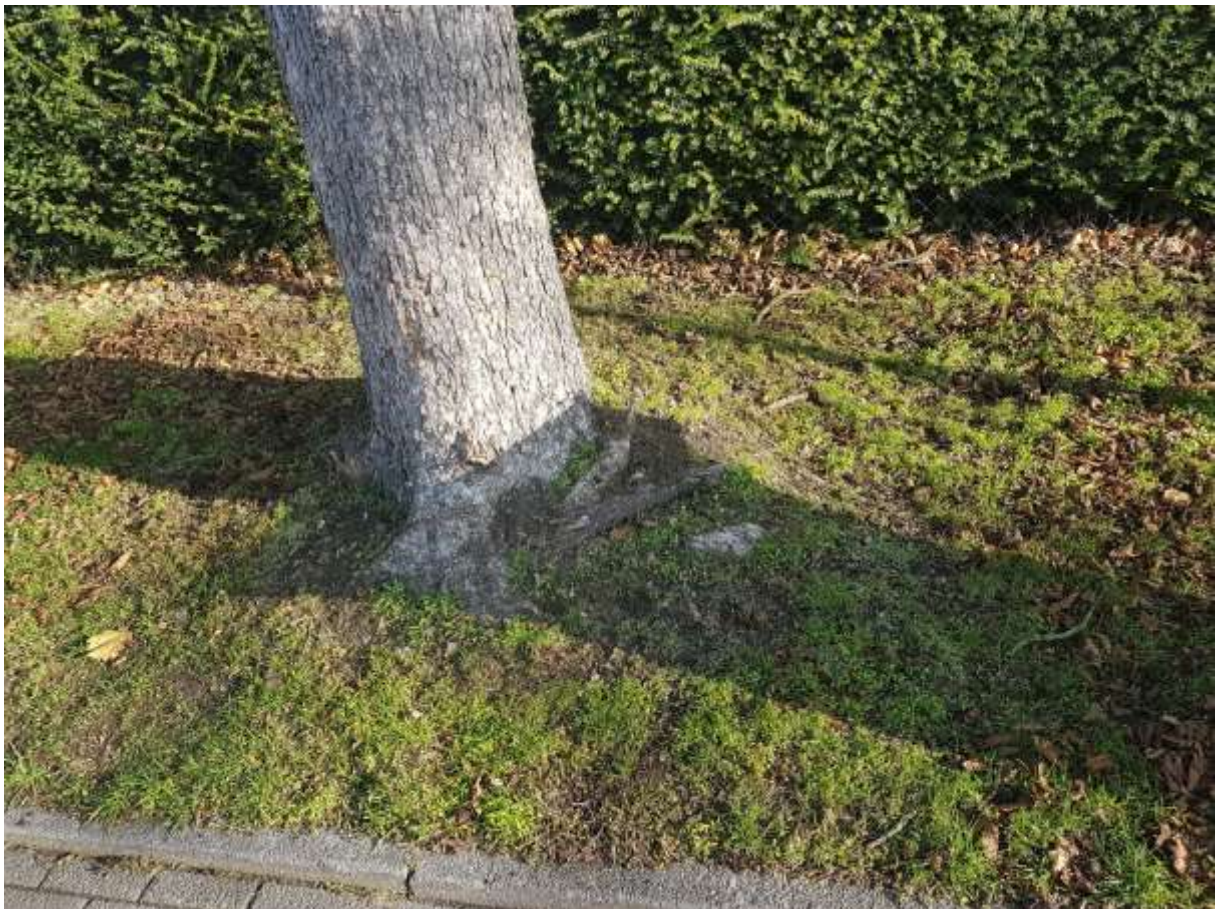
Figuur 5. Wortelaanloop boomhazelaar.

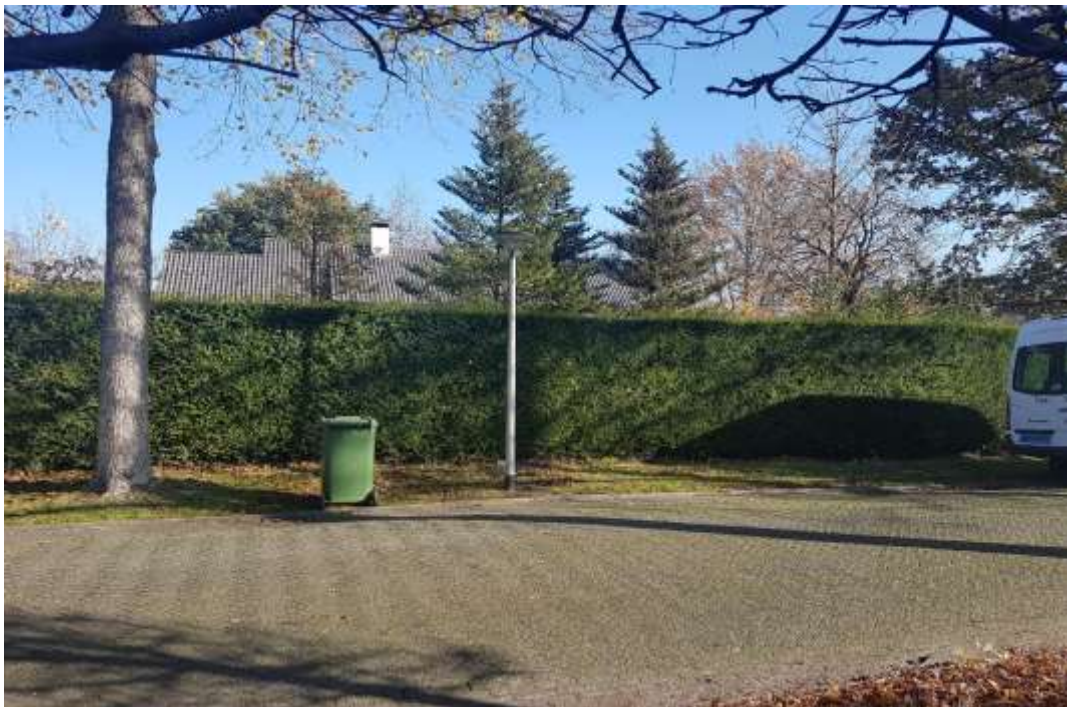
Figuur 6. Tussen lantaarnpaal en taxi bus. Op de grens van kavel 1 en 2 de inrit(ten) leggen. Links is de stam van de boomhazelaar te zien.
