Bomen Effect Analyse en boomwaardebepaling Vormenfabriek Tilburg

Kenmerk: PL/12/32820

Datum rapport: 8 maart 2012

Betreft : Bomen effect analyse en boomwaardebepaling
terrein Vormenfabriek

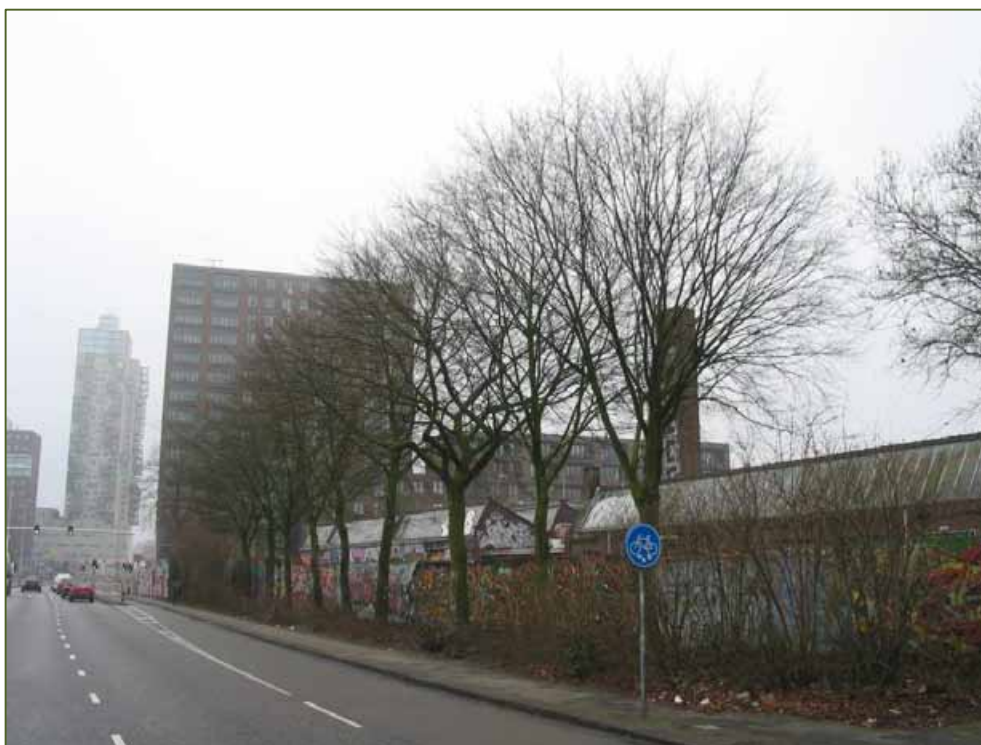
Rij met halfwas bomen (haagbeuk en 1 veldesdoorn) aan de Hart van Brabantlaan

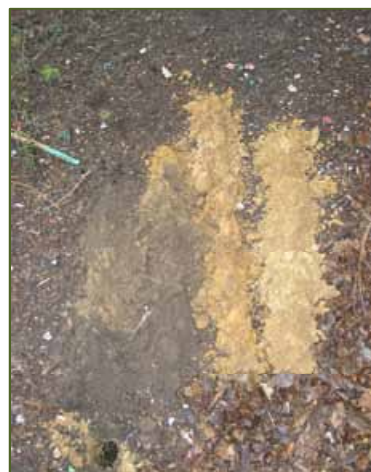
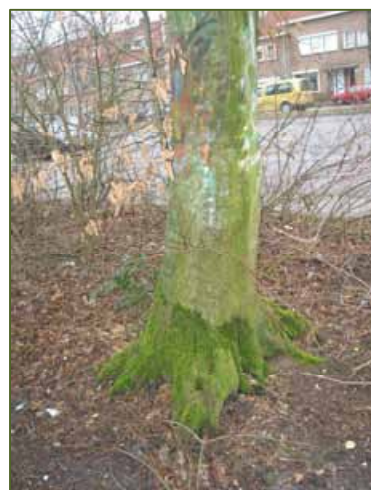
Situatie bij boom 1, tegen de muur aan de Hart van Brabantlaan	
Diepte	Beschrijving
0 cm	
-10	Uiterst fijn, zwak lemig, humeus, zwart, licht vochtig zand met zeer goede beworteling
-25	Uiterst fijn, lemig, humus arm, geel/bruin, licht vochtig zand met (zeer) goede beworteling
-75	Uiterst fijn, lemig, humus arm, donker grijs, licht vochtig zand met goede beworteling (fijn)
-160	Uiterst fijn, sterk lemig, humus loos, geel, licht vochtig zand met goede tot matige beworteling
-190	Uiterst fijn, sterk lemig, humus loos, geel, licht vochtig zand. Beworteling slecht tot afwezig.

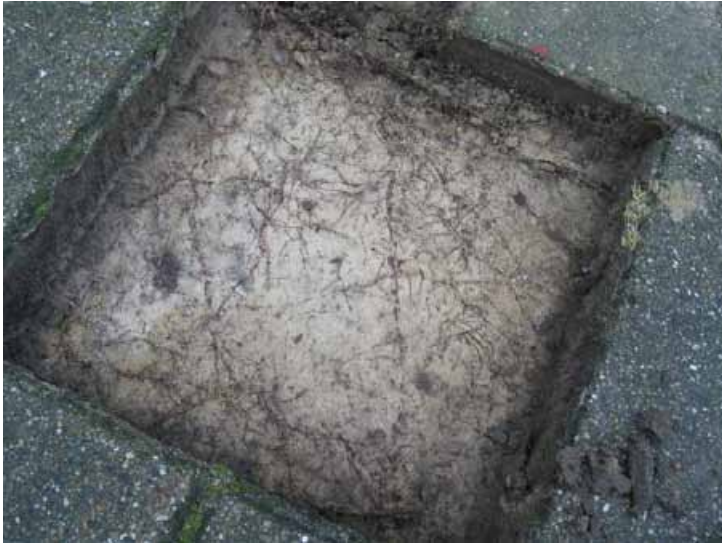
De groeiplaatsomstandigheden zijn binnen het projectgebied vrij uniform. Het bodemprofiel heeft gedurende het onderzoek vrijwel overal een overwegend licht vochtig karakter. Gezien de huidige beperkte vochtopname door de bomen (winterrust), levert dit een te verwachten beeld op. Tussen circa 60 en 150 cm beneden maaiveld is in het profiel roest aangetroffen. Dit als gevolg van ijzerhoudende verdichte lagen en een opbouw met uiterst fijn, lemig zand waarin (regen)water regelmatig stagneert. Deze voedingsarme uiterst fijne zandlagen vormen een groeibeperkende factor aangezien de beworteling hier in veel gevallen slecht in kan doordringen en er gezien de humusloze en zuurstofarme omstandigheden weinig voor de bomen te halen is. De oudste lindes aan de zuidzijde van het terrein hebben de diepere bodemlagen wel kunnen bereiken. Direct onder de verharding is een fijn wortelnetwerk aanwezig.

Netwerk van fijne wortels direct onder de verharding

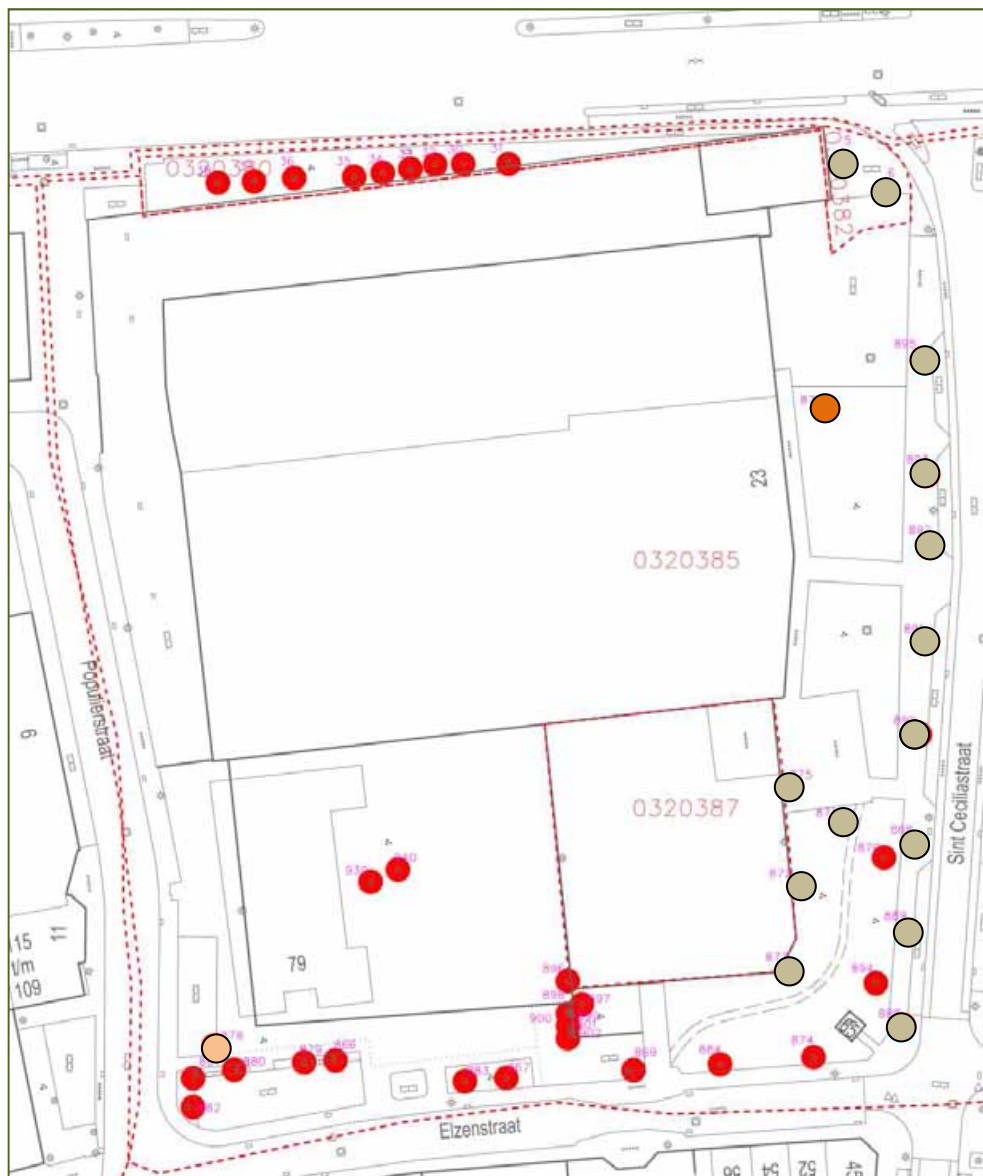
De belangrijkste oorzaak voor de in bovenstaande tabel genoemde negatieve effecten is het te verwachten wortelverlies en het daarmee samenhangende verhoogde risico op een afnemende vitaliteit.

Licht negatief effect te verwachten

Negatief effect te verwachten

Niet te handhaven?
