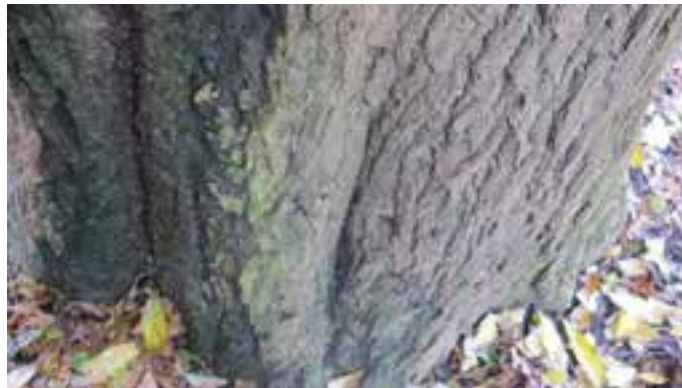
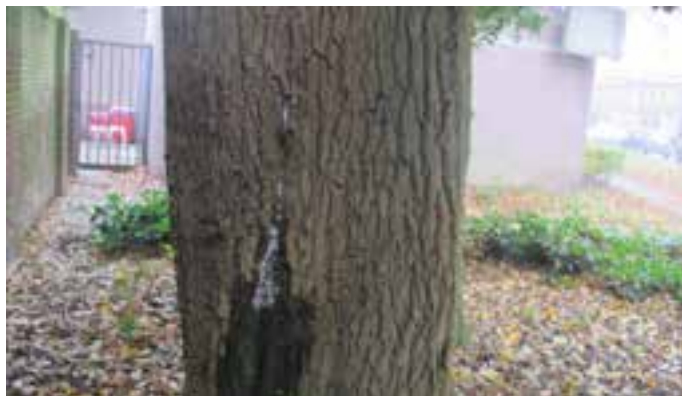
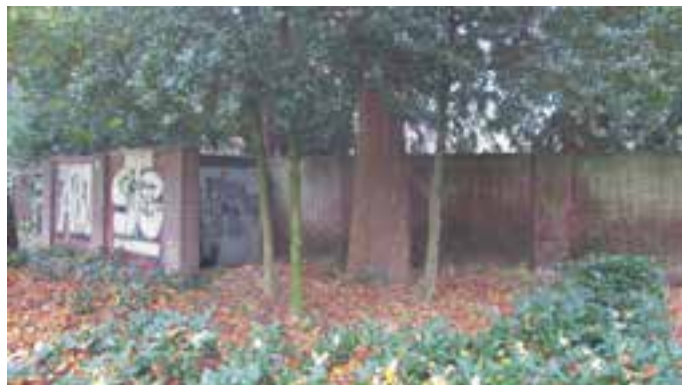
1. Salix Pentandra of populierensoort

In de opname meegenomen ivm gevaar voor het naastliggend gebouw. De uit twee tegen elkaar groeiende stammen vertonen rottingsverschijnselen. Breuk bij storm is niet ondenkbaar met grote risico's voor gebouw en of omgeving.

Advies: Kapvergunning aanvragen en verwijderen.

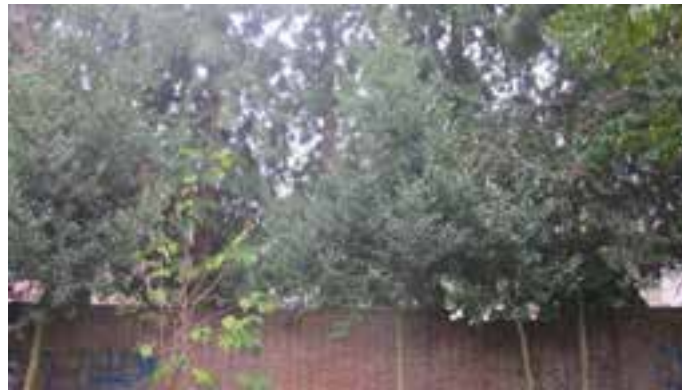
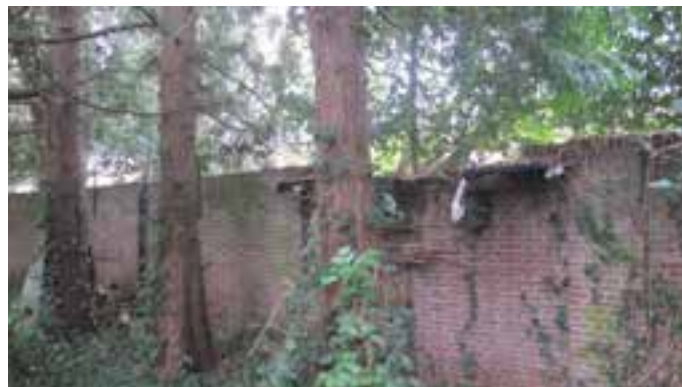
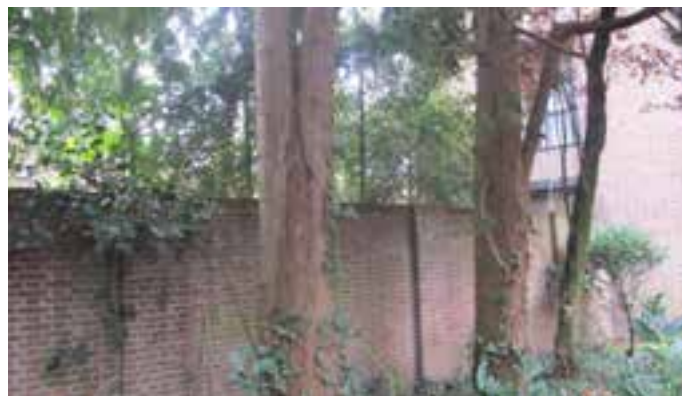
2 Chamaecyparis Coniferenbomen

De hoogte en breedte van deze niet onderhouden bomen doen afbreuk aan de architectuur van het gebouw en gewenste openheid van toekomstige gemeenschappelijk gebruik Park.

Advies: kapvergunning aanvragen en verwijderen

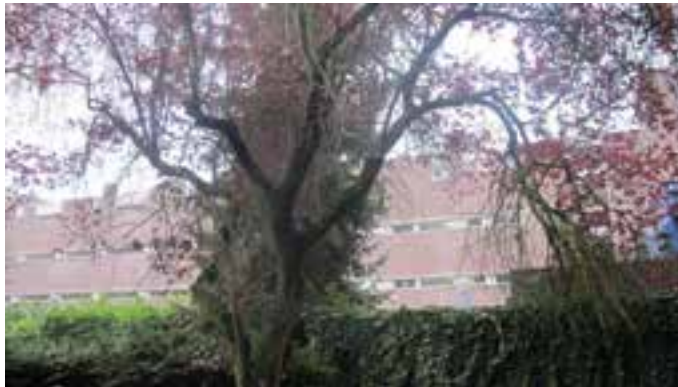
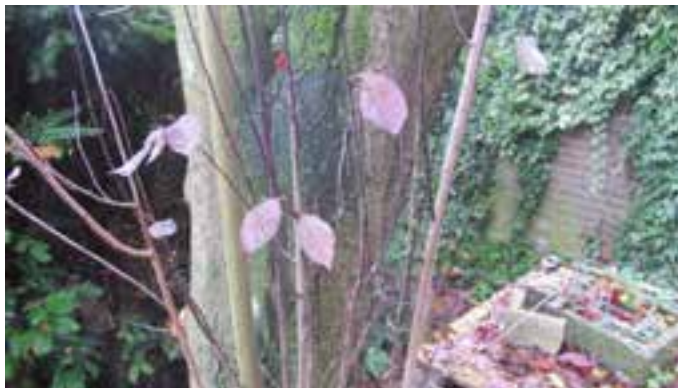
3. Prunus Nigra

Deze als sierstruik en aangeplante struik is door achterstallig onderhoud uitgegroeid tot een hoge, brede struik. Vertoont bij splitsing takken rottingsverschijnselen.

Advies: Terugsnoeien of verwijderen.

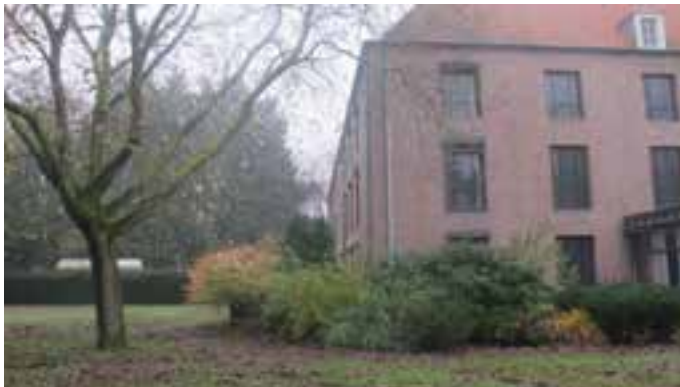
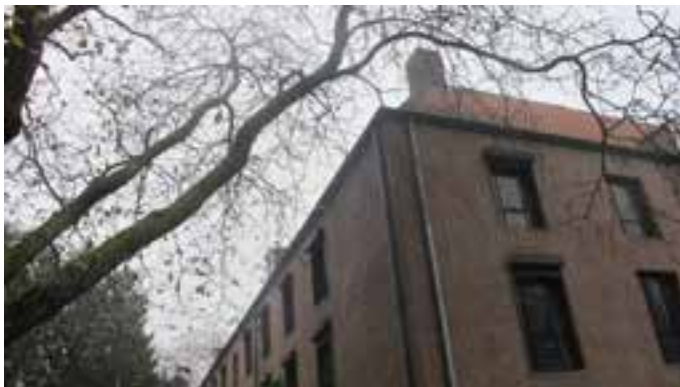
4. Juglans Regia

Deze boom vraagt echter de nodige aandacht. Door zijn brede takkenkroon belemmerd deze boom de naast staande ceder in haar groei . Gevolg veel dood en afstervende takken in de ceder. Ook groeien 2 zware takken tegen of over het hoofdgebouw.

Advies: Vormsnoeien toepassen

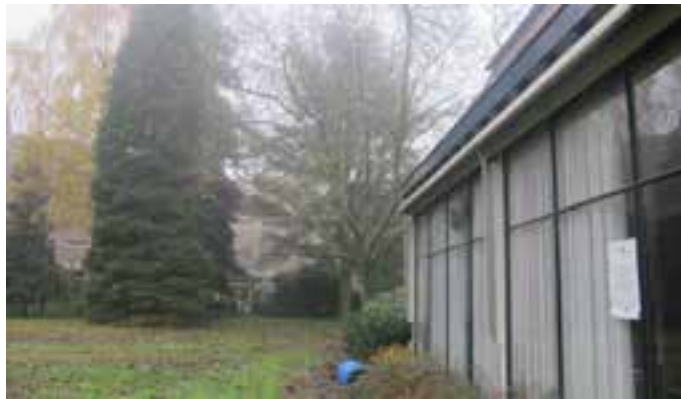
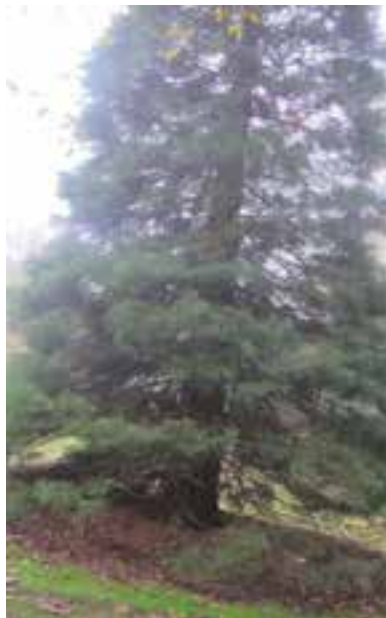
5. Sequoiadendron Giganteum

Pracht boom. Kortom behouden.

Advies: Behoud

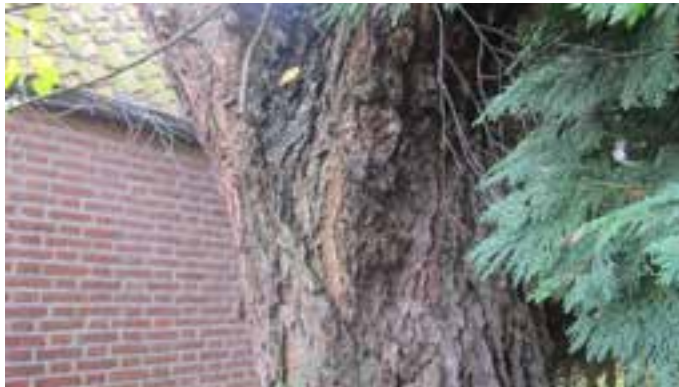
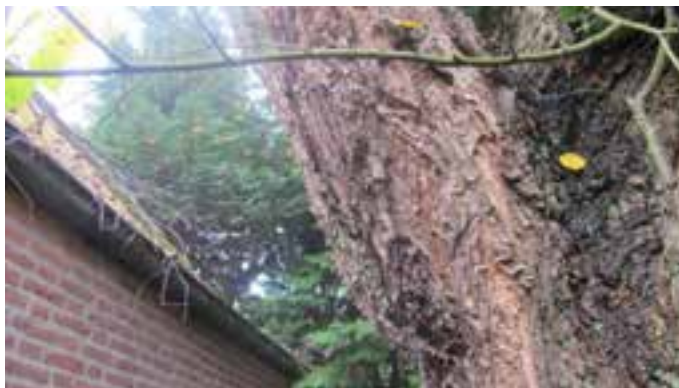
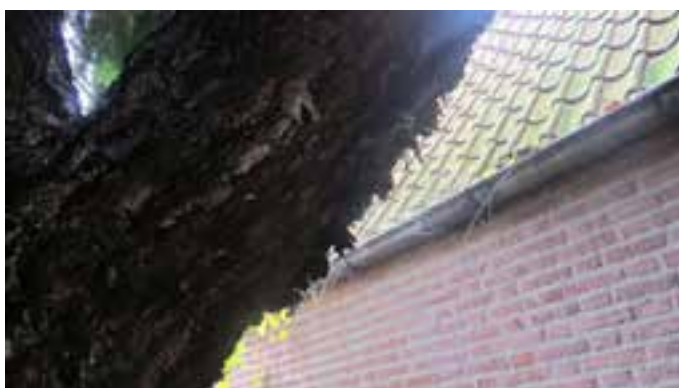
6. Betula papyrifera papierberk

De groot uitgegroeide boom is oorspronkelijk te dicht tegen de bebouwing aangeplant. Gevolg overgroeïende takken over en tegen het gebouw met alle gevolgen van dien; Mosgroei en vochtige muren en verstopte dakgoten.

Advies: Kapvergunning aanvragen en verwijderen.

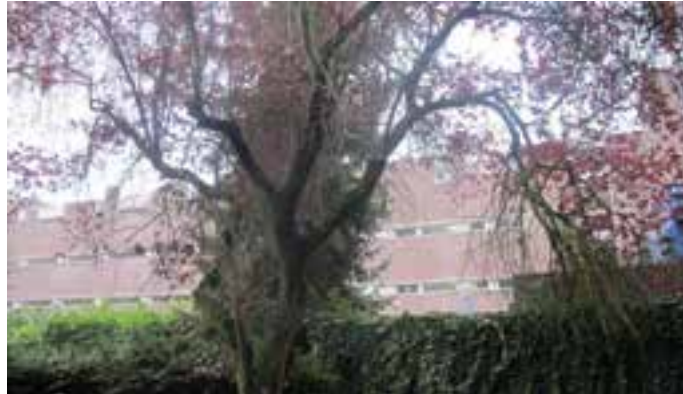
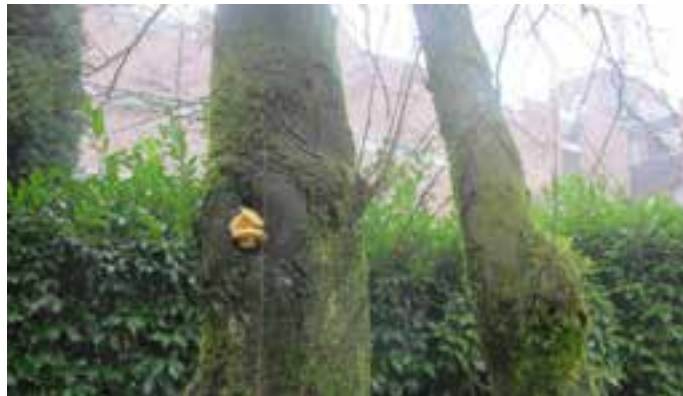
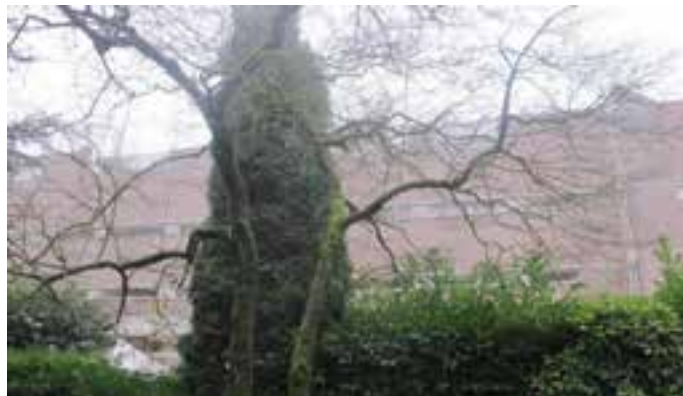
7. Malus

Deze als sierstruik aangeplante struik is door achterstallig of geen onderhoud uitgegroeid tot een hoge, brede struik met rottingsverschijnselen.

Advies: terugsnoeien of verwijderen.

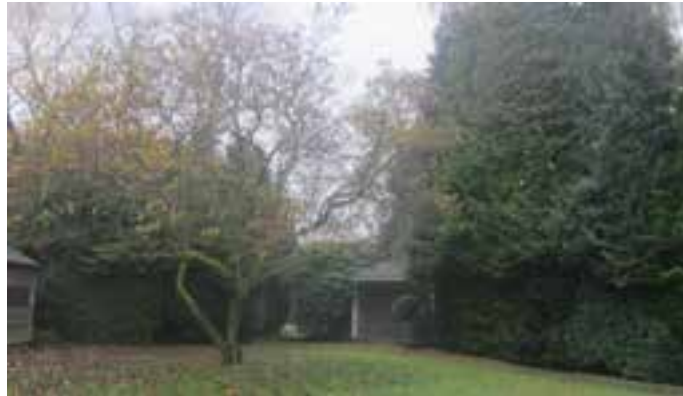
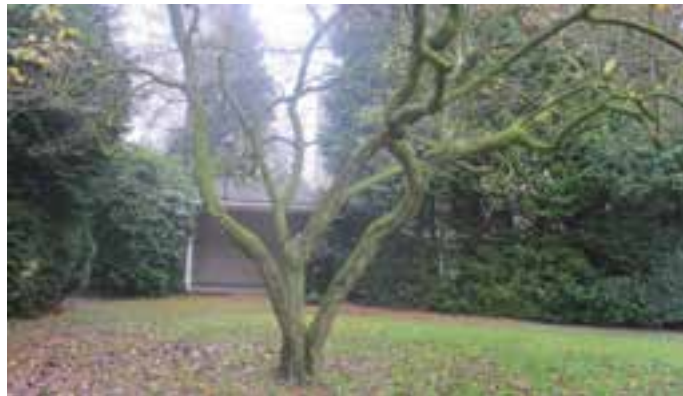
8. Magnolia

Pracht struik. Behouden.

Advies: eventueel terugsnoeien.

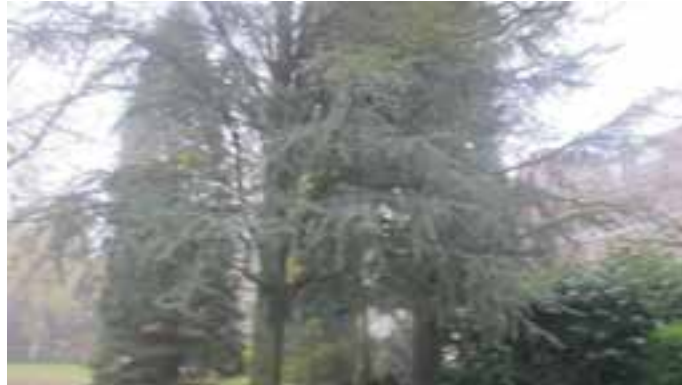
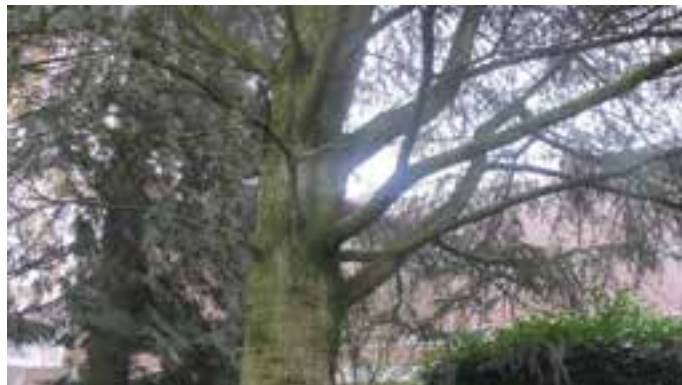
9. Ceder Atlantica Glauca

Prachtboom! Kortom behouden.

Advies: Vormsnoeien.

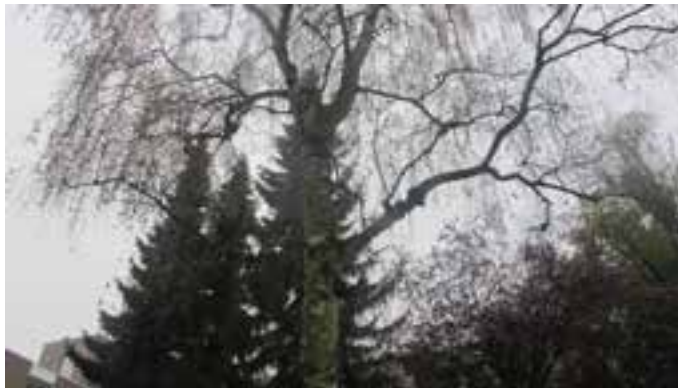
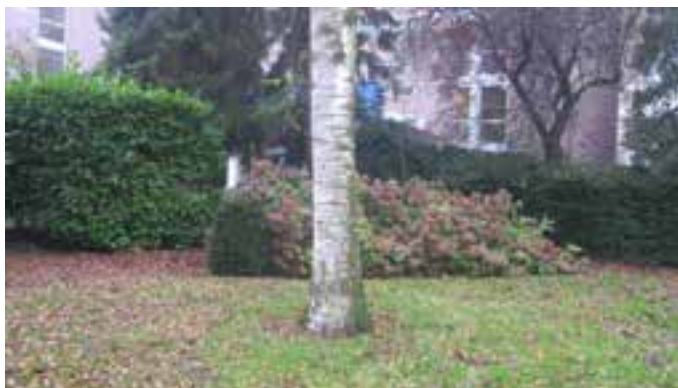
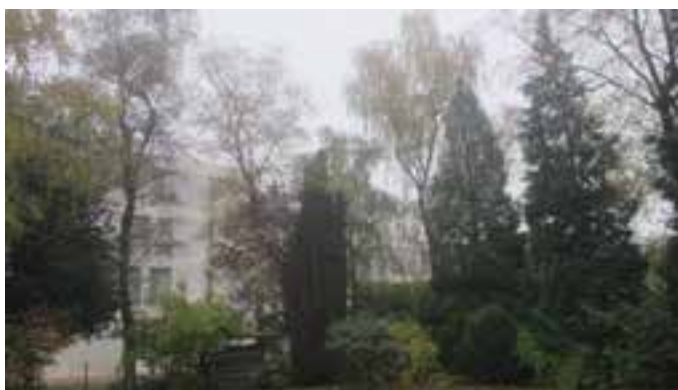
10. Betula Verrucosa

Deze op het gazon staande berk evenals de veelvoorkomende berken in de groenstrook vertonen ouderdomsverschijnselen en zullen op korte termijn vervangen moeten worden. De betreffende boom staande op het gazon vertoont zgn. kankerverschijnselen.

Advies: Kapvergunning aanvragen en verwijderen.

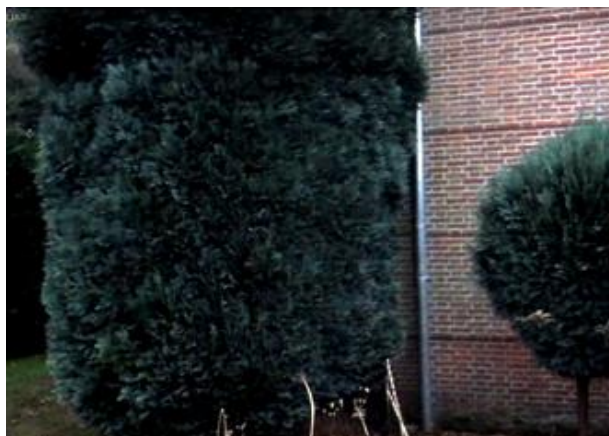
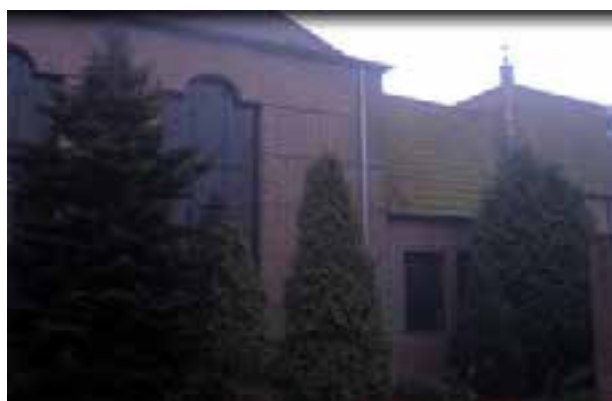
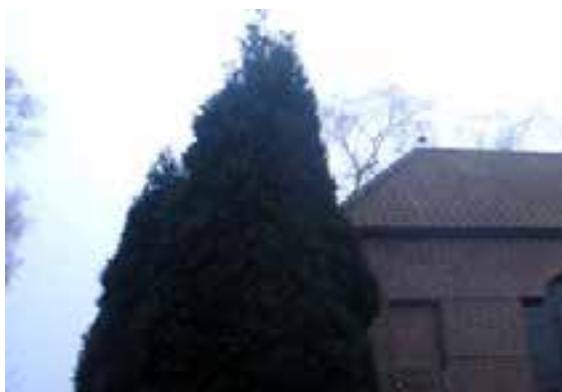
11. Coniferen staande achterzijde en zijkant kapel

Aan de achterzijde en zijkant van de kapel staan een 20-tal coniferen in diverse soorten.

Deze, als wintergroene sierplant geplante coniferen zijn uitgegroeid tot volumineuze naaldbomen, groeiend tot boven de dakgoot.

Doen afbreuk aan de architectuur van het gebouw, zijn brandgevaarlijk en bieden schuilgelegenheid voor inbrekers en ander vandalisme.

Dit laatste geldt ook voor de aangeplante, uitgegroeide laurierstruiken aan overzijde gazon (zie 12).

Advies: kapergunning aanvragen en verwijderen of terug snoeien. Idem laurierstruiken.
