Bomeneffectanalyse

175 bomen  
Clarissenhof  
Tilburg

Onze referentie: 145776

Project 145776-III v1.0  
9 juli 2014

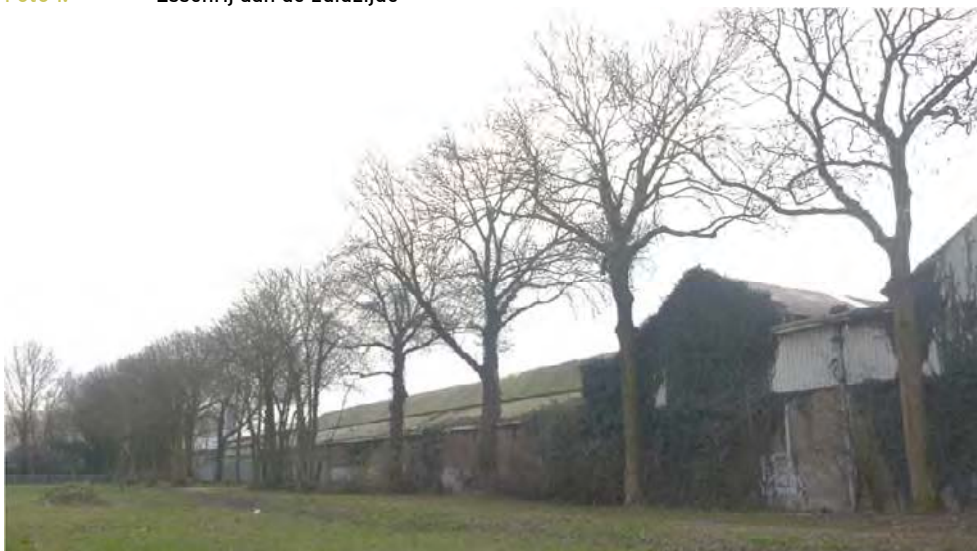
Foto 1. Essenrij aan de zuidzijde

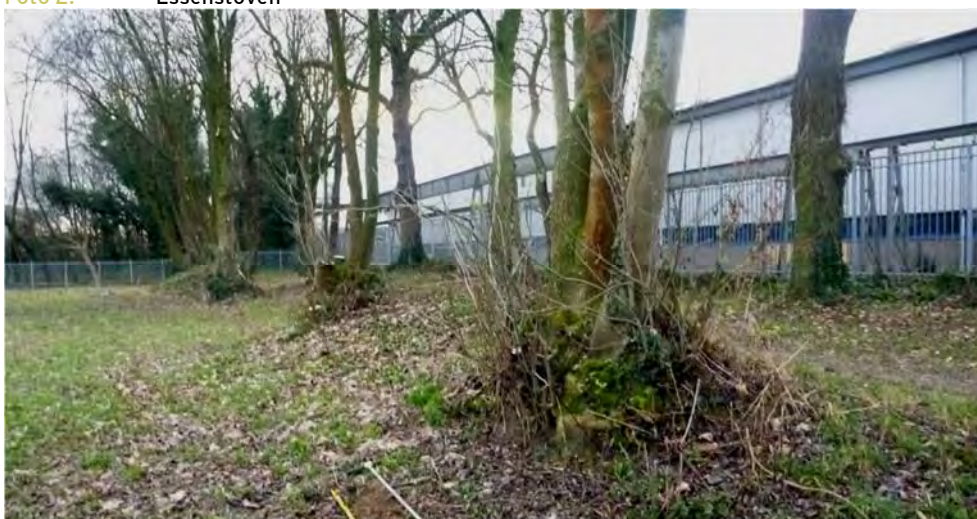
Foto 2. Essenstoven

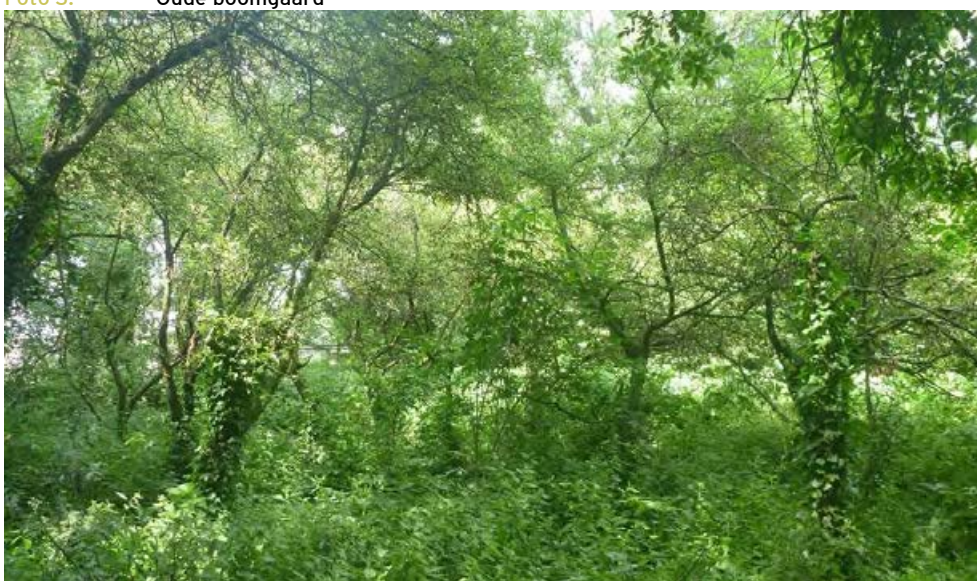
Foto 3. Oude boomgaard

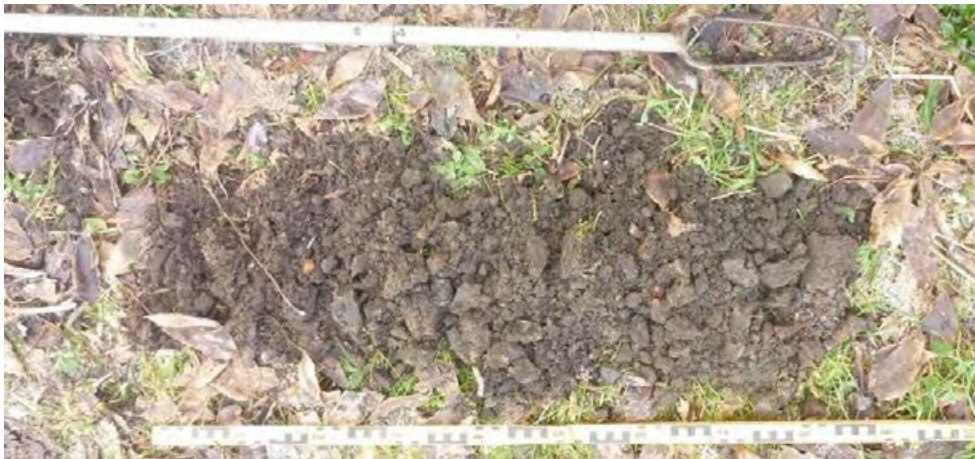
De toplaag van de bodem in het verhoogde deel bestaat tot circa 80 cm diepte uit matig humeus en matig fijn zand (zie foto 4). In deze laag is veel puin aanwezig. Vanaf 80 cm diepte is een storende laag met erg veel puin aanwezig. Het was niet mogelijk dieper te boren dan deze laag.

Foto 4. Bodemprofiel verhoogd deel

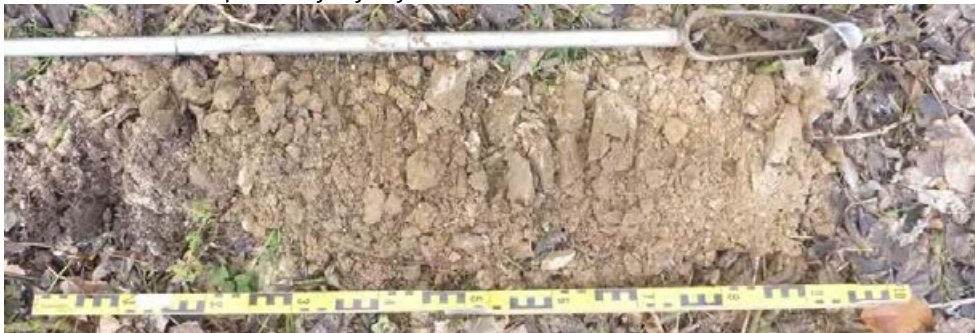
Het lager gelegen deel bestaat uit een toplaag van 10 cm met matig humeus, matig fijn zand. Hieronder is het zand tot 100 cm diepte matig fijn, humusarm (zie foto 5).

Foto 5. Bodemprofiel lager gelegen deel

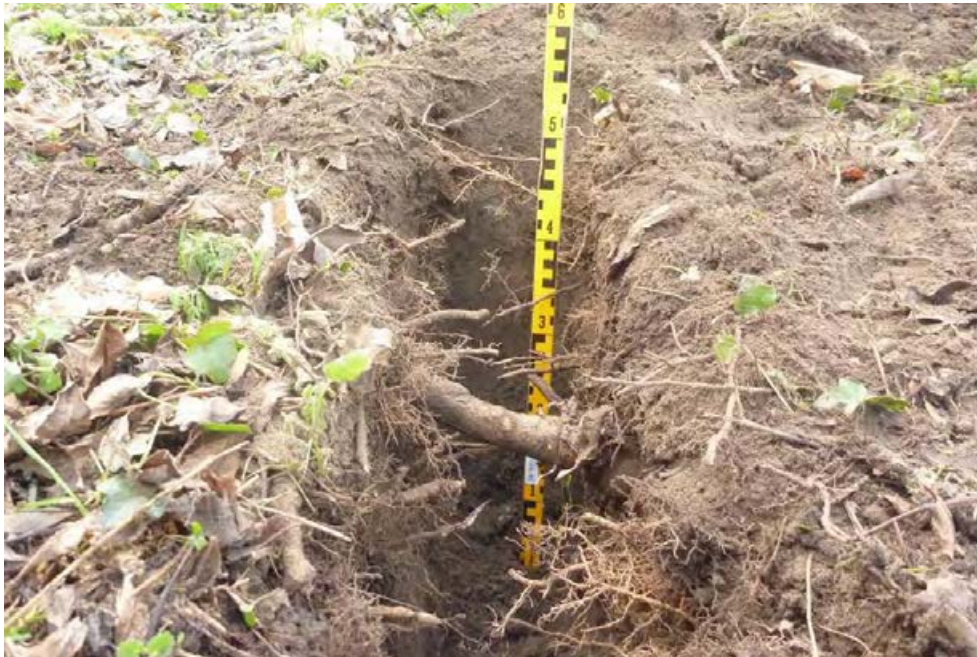
De bomen wortelen voornamelijk in de bovenste 50 cm van het bodemprofiel (zie foto 6 en 7). De bomen wortelen in veel gevallen intensief direct onder het maaiveld. Door het relatief dunne wortelpakket wortelen de bomen tot buiten de kroonprojectie. Ter hoogte van de rand van de kroonprojectie troffen wij nog wortels aan met een diameter dikker dan 3 cm. Ook in de leemlaag hebben de bomen veel wortels ontwikkeld.

**Foto 6.** Oppervlakkige beworteling 5 m uit de boomkroon van boom 16

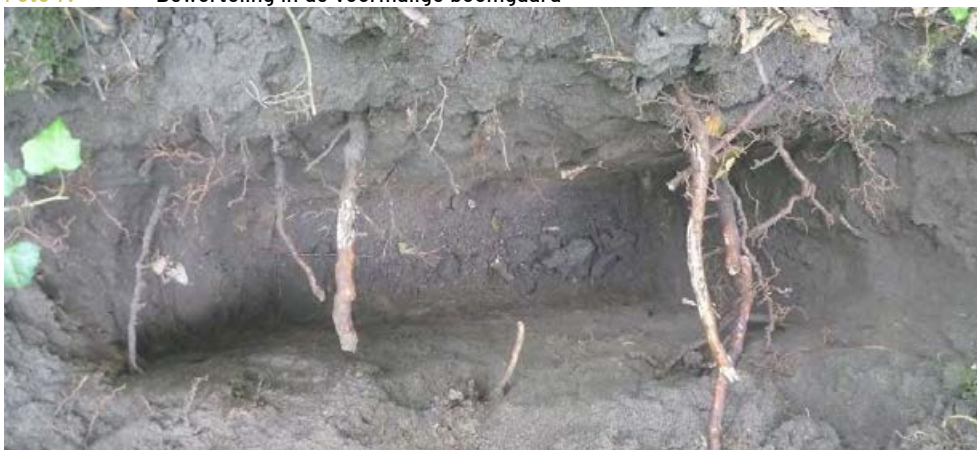
**Foto 7.** Beworteling in de voormalige boomgaard
