**Bomen Effect Analyse**  
94 bomen  
Woonzorgcentrum Mater Misericordiae  
te Tilburg

Van der Weegen Bouwontwikkeling BV

maart 2015

20150279

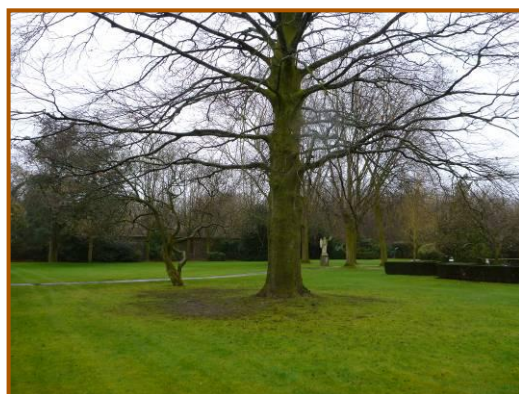
*Afbeelding 5. Waardevolle beuk, boom 87*

Grondwater bevindt zich in het voorjaar binnen het bereik van de wortels. Wanneer bronnering in het voorjaar (april t/m juni) plaatsvindt worden problemen met de vochtvoorziening verwacht. Hierdoor ontstaan negatieve gevolgen voor de bomen, vooral met name de grotere en oudere bomen, zoals beuk 87.

- De beuk met nummer 87 is een van de meest bijzondere bomen in de tuin van Woonzorgcentrum Mater Misericordiae te Tilburg. De nieuwe vleugel wordt conform het voorgenomen ontwerp op korte afstand van de boom gerealiseerd waarbij de boom niet duurzaam behouden kan worden. Indien het toch wenselijk is de beuk 87 te behouden dient de gevel op tenminste 10 meter uit de stam te worden gerealiseerd. Werkzaamheden zullen dan nog steeds op korte afstand plaats vinden. Optimale bescherming van de boom en de groeiplaats dient vervolgens nader te worden afgestemd met een Bomenwacht<sup>7</sup>.

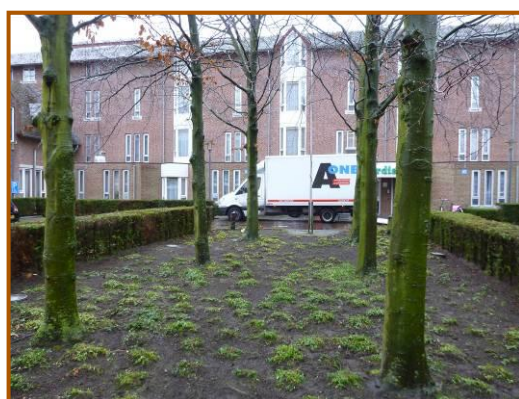
*Afbeelding 7. Groep beuken bij entree, boom 7 t/m 12*

Duurzaam behoud van de bomen: 7, 8, 9, 10, 11, 12, 30, 31, 34, 35, 49, 50, 54, 55, 56, 57, 58, 59, 61, 62, 63, 77, 78, 79, 81, 82, 83, 84, 86, 87, 93 en 94 in het voorgenomen ontwerp is niet mogelijk.

- Kappen van de bomen 7, 8, 9, 10, 11, 12, 30, 31, 34, 35, 49, 50, 54, 55, 56, 57, 58, 59, 61, 62, 63, 77, 78, 79, 81, 82, 83, 84, 86, 87, 93 en 94.
- In verband met een verminderde conditie en kwaliteit wordt geadviseerd ook de bomen 51, 52, 53, 69 en 85 te kappen. Boom 66 heeft ook een verminderde conditie en kwaliteit maar is zodanig waardevol en verankerd door de stalen constructie dat deze behouden kan blijven.

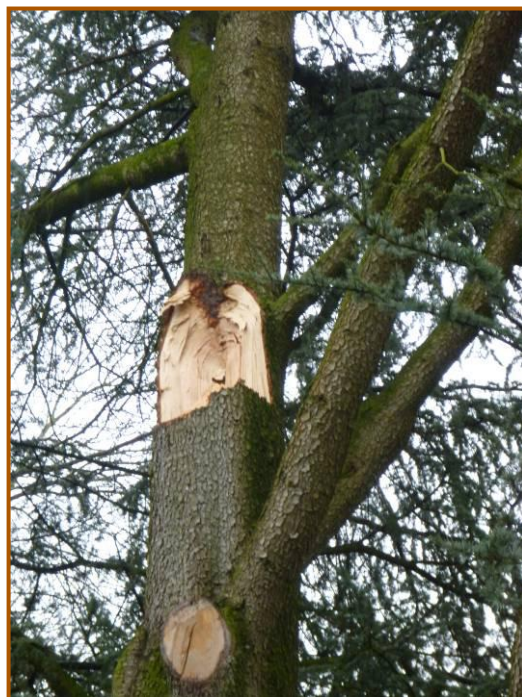
Bij boom 85 is een zware gesteltak uitgebroken. De scheur zorgt ervoor dat het restant van de kroon niet veilig behouden kan blijven. Voor boom 85 is al voor de uitvoering van dit onderzoek een omgevingsvergunning kappen aangevraagd.

Afbeelding 9. Schade aan de libanonceder, boom 85

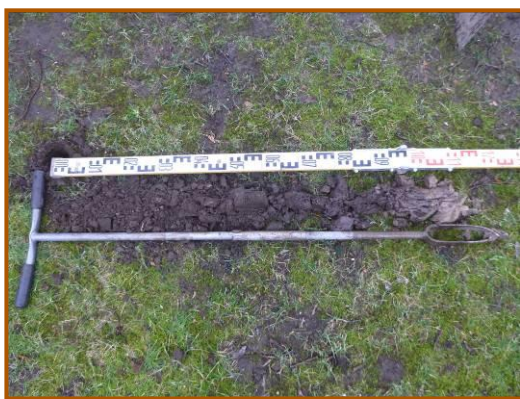
Afbeelding 12. Grondboring in gazon nabij beuk 87

Wortels worden op 8 m uit de stam van beuk 87 intensief aangetroffen. Wortels worden op 4 m uit de stam van es 64 extensief aangetroffen.

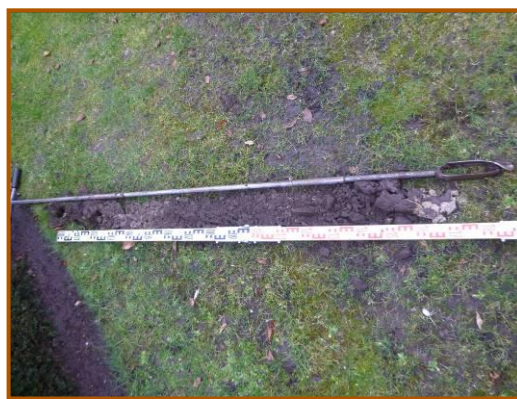
Afbeelding 13. Grondboring in gazon nabij es 64

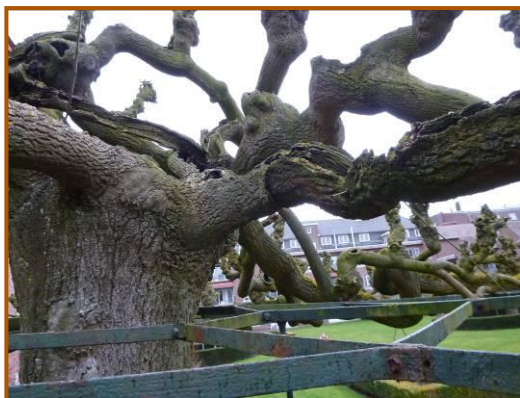
Afbeelding 14. Ingerotte gesteltakken

De knot-essen zijn als niet verplantbaar beoordeeld. Vooral de fysieke gesteldheid van 'hangende' gesteltakken is slecht. Bij minimale bewegingen, laat staan tillen of verslepen zullen deze takken afbreken.

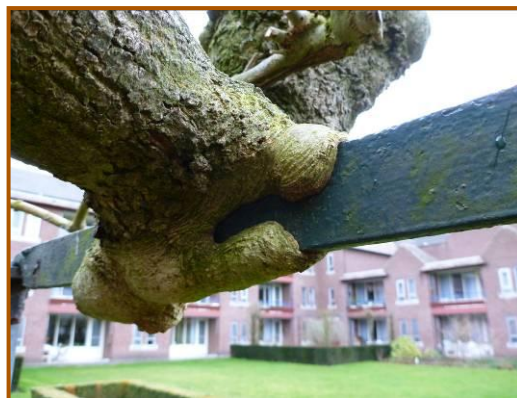
Afbeelding 15. Vastgegroeide takken

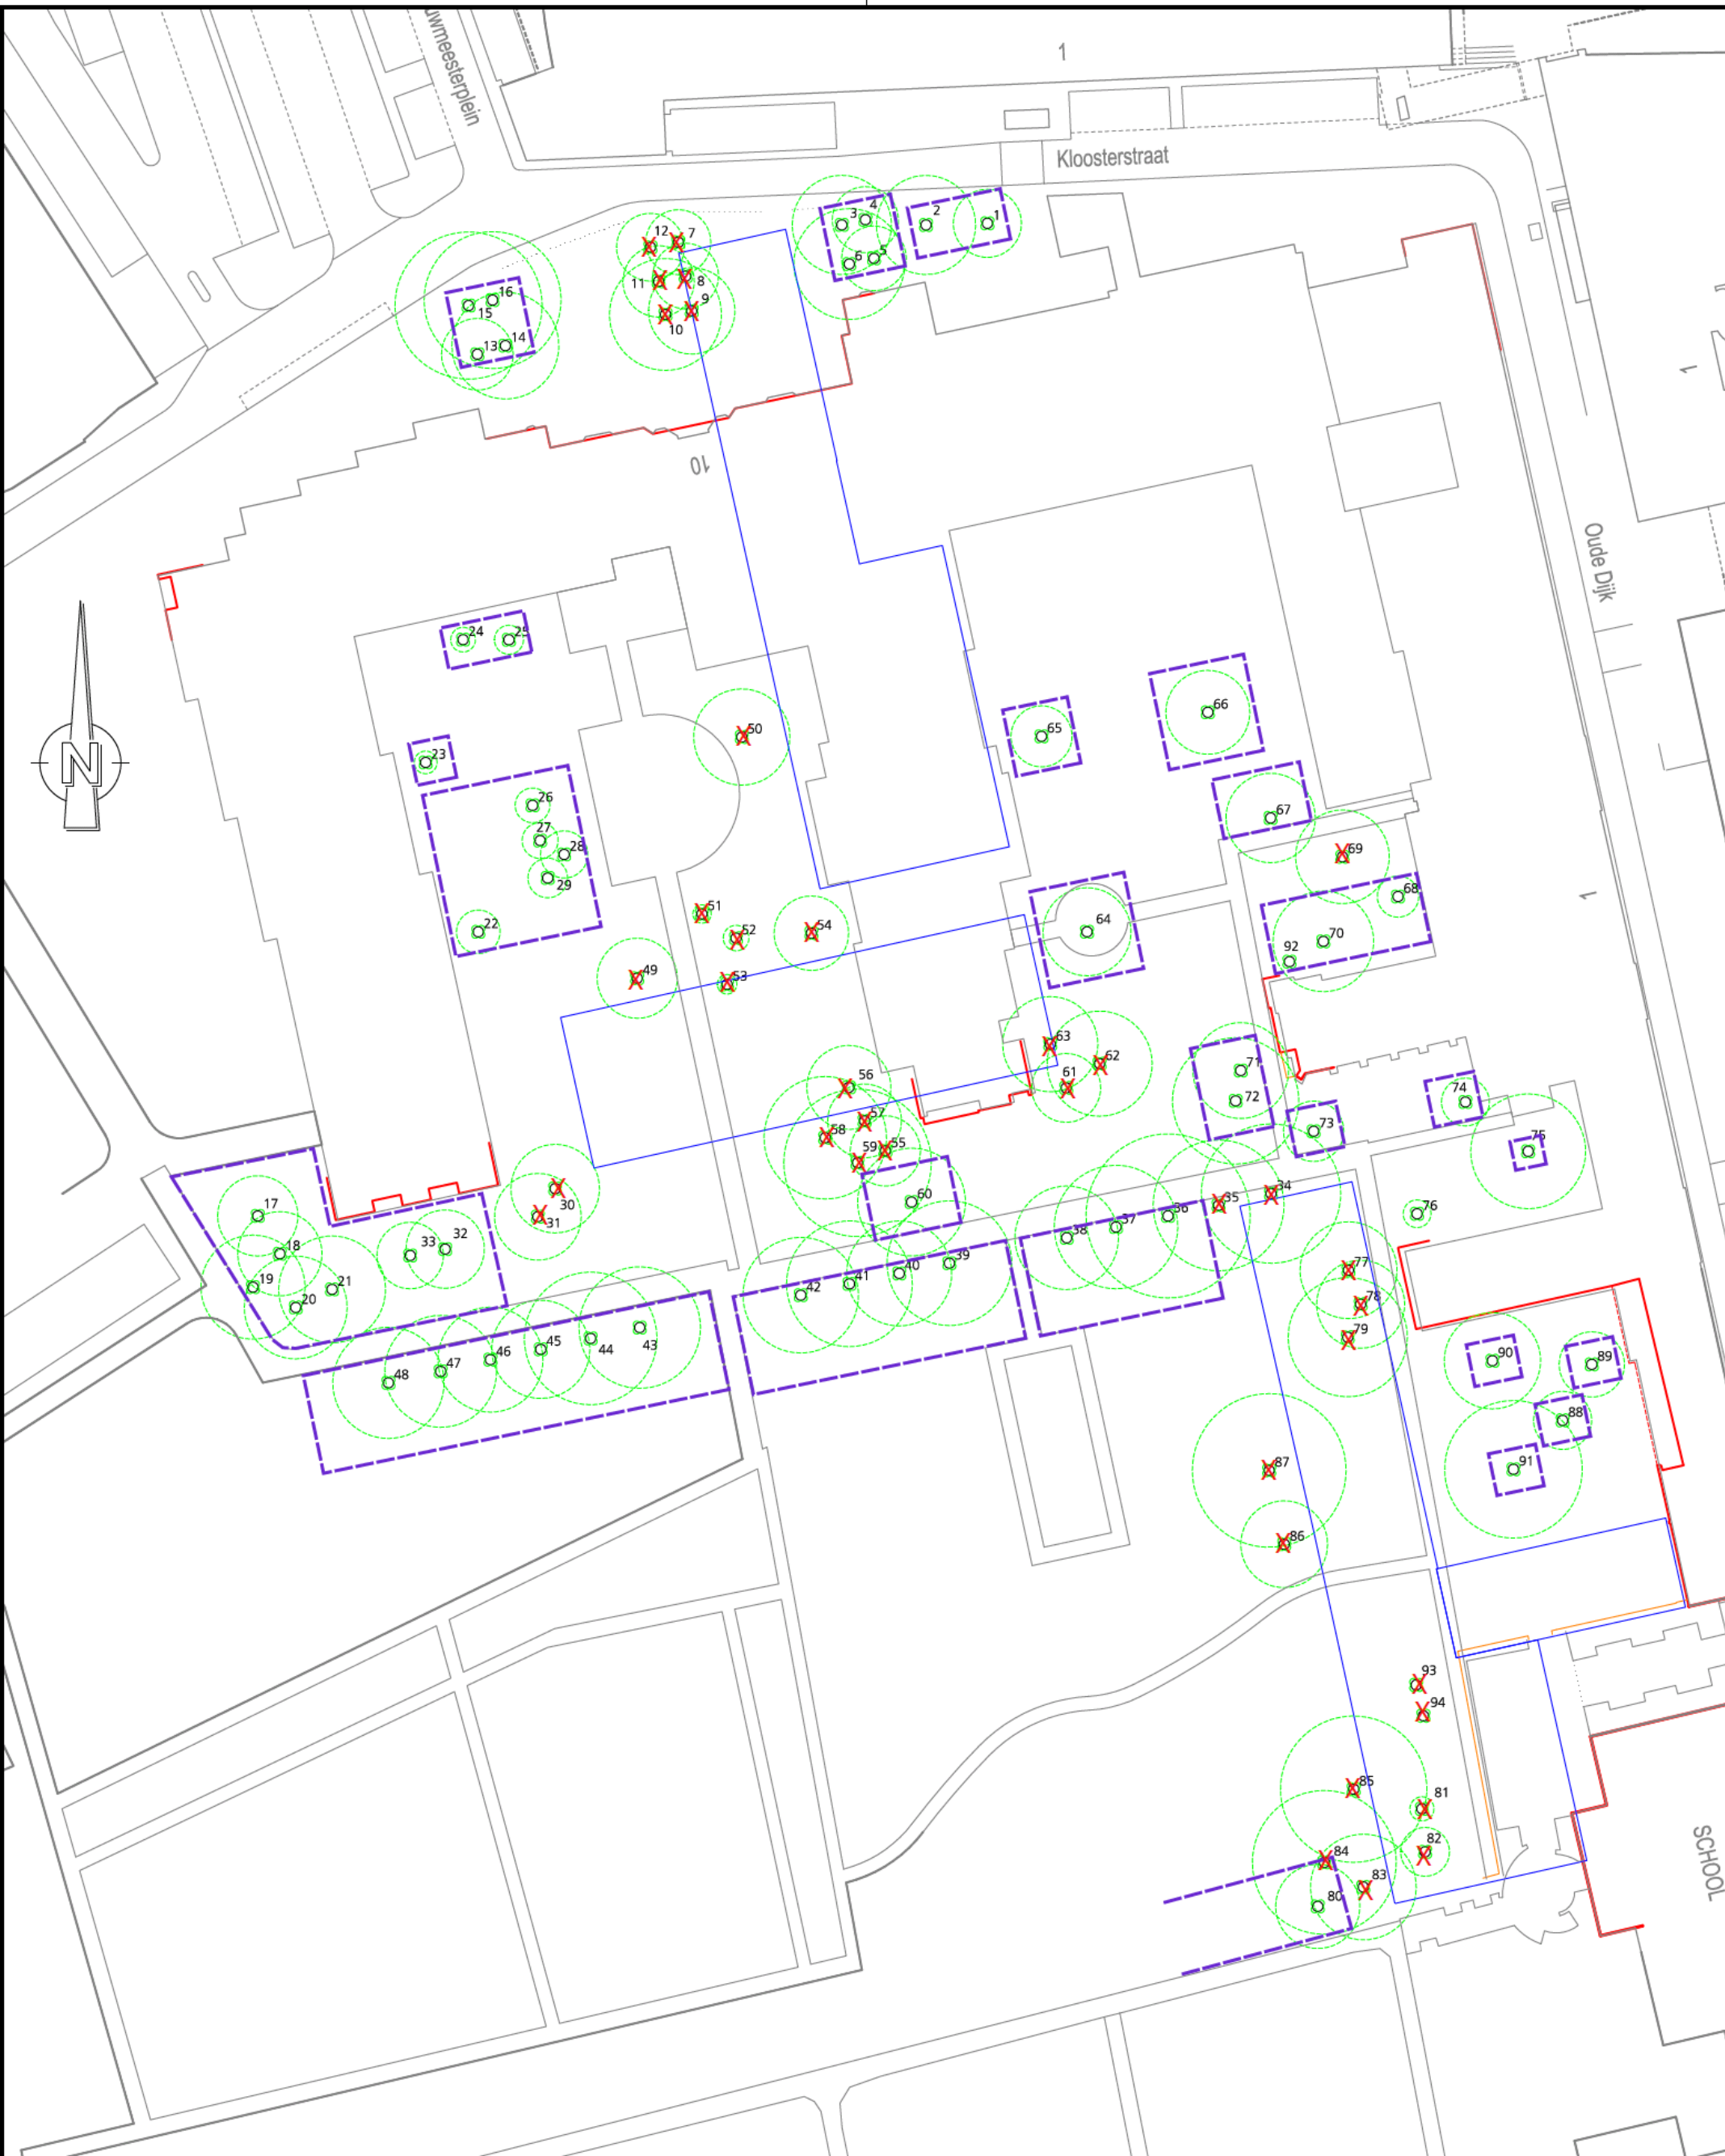
## Bijlage 4. Ontwerp inclusief aanbevelingen

Indien voorgenomen ontwerp conform *bijlage 4* wordt uitgevoerd ontstaat onherroepelijk schade aan bomen die op binnen of op korte afstand van de bebouwing staan. Daarbij dient tenminste rekening te worden gehouden met een benodigde werkruimte van 2,5 meter. Wanneer de kroon of het wortelgestel<sup>6</sup> met > 25 % binnen deze grens komt kan de boom niet duurzaam behouden blijven.

- Voorafgaande de sloop- of bouwwerkzaamheden dienen de bomen én de groeiplaatsen zoveel mogelijk te worden beschermd. In *bijlage 4* wordt de boombescherming weergegeven. Voor de start van de werkzaamheden dient boombescherming te worden aangebracht en te worden gecontroleerd door de Bomenwacht.
