De Kraan,  
Gemeente Berkel-Enschot

## Bomen Effect Analyse

STATUS RAPPORT

Definitief  
**15-3-2019**

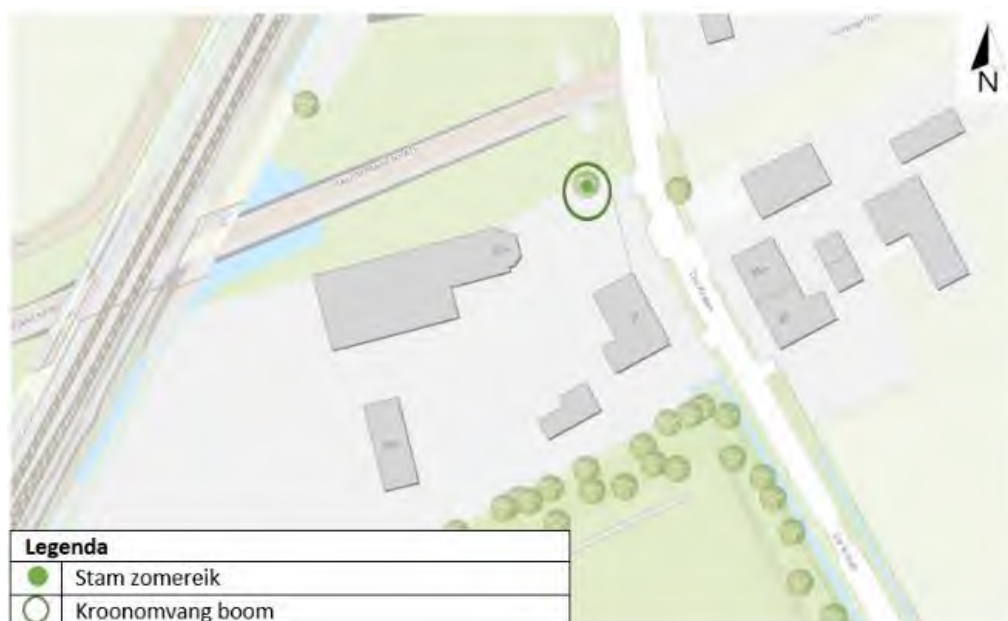
Afbeelding 1 Overzichtsfoto projectgebied

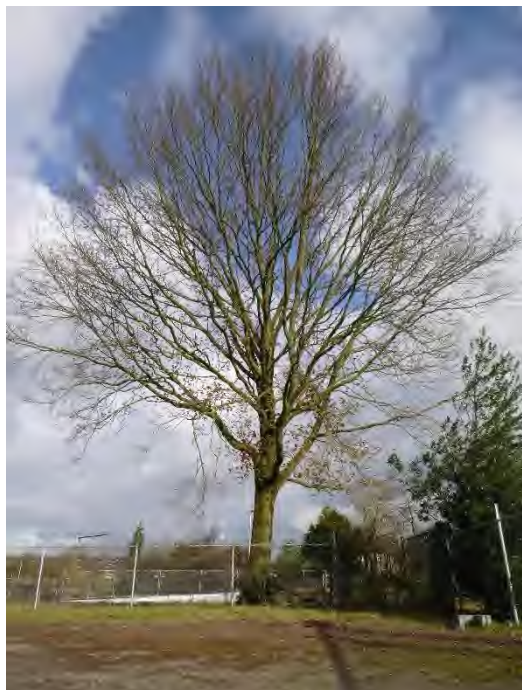
Afbeelding 2 Overzichtsfoto genomen vanaf het zuiden

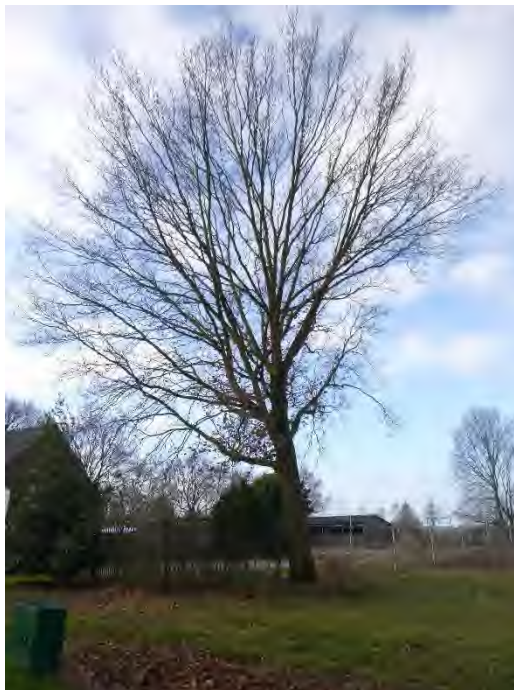
Een overzicht van de boomgegevens is opgenomen in tabel 1. Op afbeelding 2 en 3 is de zomereik in verschillende aanzichten te zien. Te zien in afbeelding 3 is de eenzijdige kroon aan noordzijde van de boom.

Afbeelding 3 Overzichtsfoto genomen vanaf het noordoosten

- De zomereik heeft een geremde groei en mindere groei van de knoppen aan de onderzijde van de kroon. Er is geen sprake van een geremde groei aan de bovenzijde. Dit duidt op een redelijke conditie van de zomereik. De eik heeft een eenzijdige kroon, vermoedelijk heeft er in het verleden een boom ten noorden van de zomereik gestaan waardoor deze eenzijdige kroon op natuurlijke wijze is gevormd. De eenzijdige kroon brengt geen risico met zich mee. Bij ongewijzigde groeiplaatsomstandigheden heeft de boom een levensverwachting van meer dan 15 jaar.

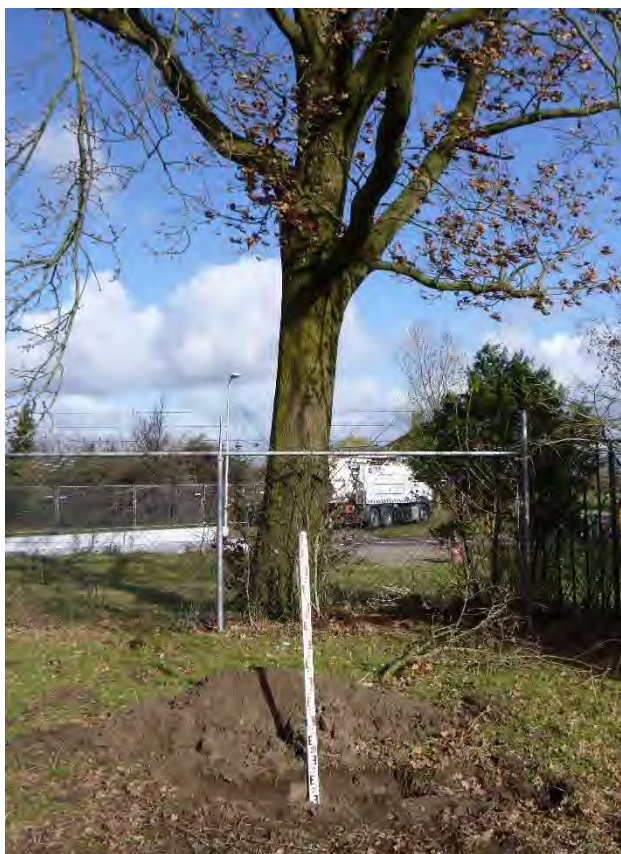
De eerste profielkuil is gegraven op 4 meter afstand ten zuiden van de boom tegen de huidige bestrating, bestaande uit klinkers, aan (afbeelding 4). Aan de hand van de profielkuil is onderzocht in hoeverre het wortelgestel van de boom een horizontale en verticale spreiding heeft ter hoogte van de mogelijke toekomstige verharding (afbeelding 5 & 6). De resultaten van profielkuil 1 zijn opgenomen in tabel 3.

Afbeelding 4 Profielkuil 1 ten zuiden van de zomereik

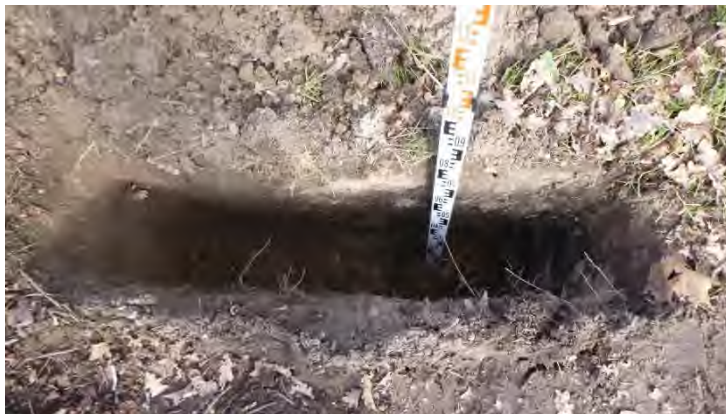
Afbeelding 5 Overzichtsfoto profielkuil 1

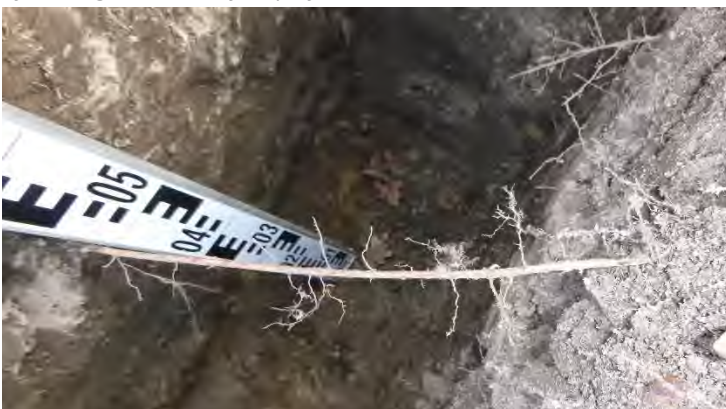
Afbeelding 6 Wortels < Ø 0.5 cm tussen 0 – 15 cm/-mv

Aan de zuidzijde van de boom op circa 4 meter afstand wordt de bestrating verwijderd. Bij deze bestrating is geen zware beworteling waargenomen in proefkuil 1. Voor het ontgraven van het cunet dienen mogelijk alleen wortels ( $\varnothing < 0,5$  cm) te worden verwijderd. Het verwijderen van deze wortels leidt tot een wortelverlies<sup>7</sup> van minder dan 10 %. Een dergelijk percentage wortelverlies is acceptabel en heeft geen gevolgen voor de conditie van de boom.

- Geadviseerd wordt om de bestrating en cunet aan de zuidzijde van de boom te verwijderen met licht materieel (kraan < 1000 kg).
- Indien wortels ( $\varnothing > 5$  cm) worden aangetroffen dienen deze deskundig te worden afgezet. De wortels mogen nimmer worden losgetrokken met de kraan.

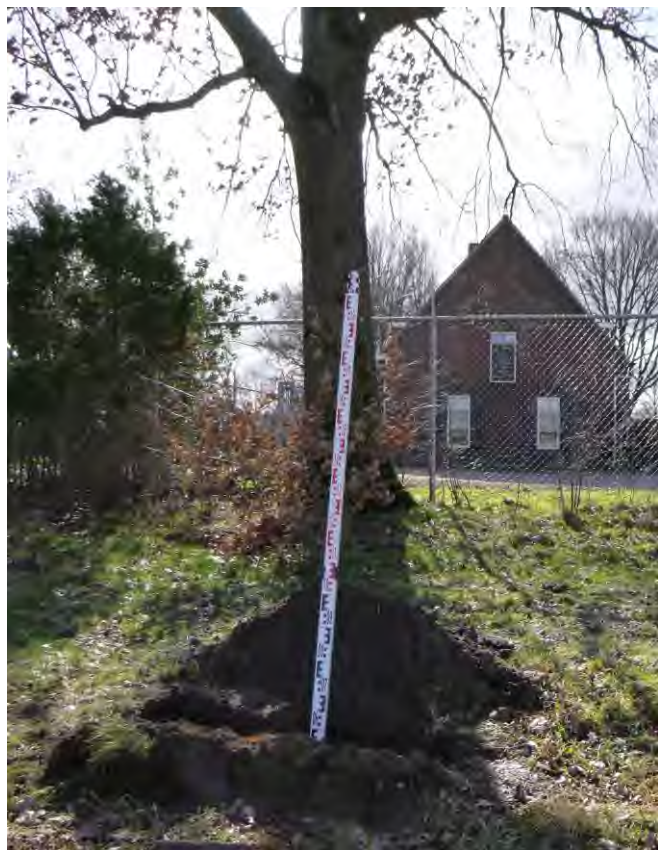
Profielkuil 2 is gegraven op 4 meter afstand ten noorden van de boom in het gazon (afbeelding 7). Aan de hand van de profielkuil is onderzocht in hoeverre het wortelgestel van de boom een horizontale en verticale spreiding heeft in het gazon. In de profielkuil zijn stukken dode wortel opgegraven (afbeelding 9). Het gazon wordt vermoedelijk door zwaar rijtuig bereiden richting het hek dat 70 meter ten oosten van de boom staat. De grond wordt hierdoor verdicht wat wortelgroei belemmerd of onmogelijk maakt. De resultaten van de tweede profielkuil zijn opgenomen in tabel 4.

Afbeelding 7 Profielkuil 2 ten noorden van de zomereik

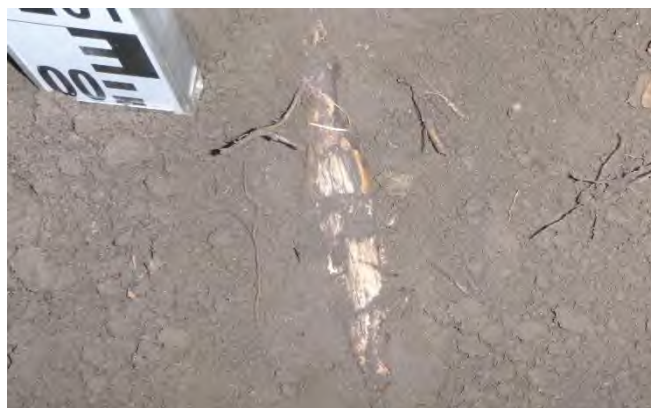
Afbeelding 8 Wortel  $\varnothing$  2cm op 80 cm/-mv

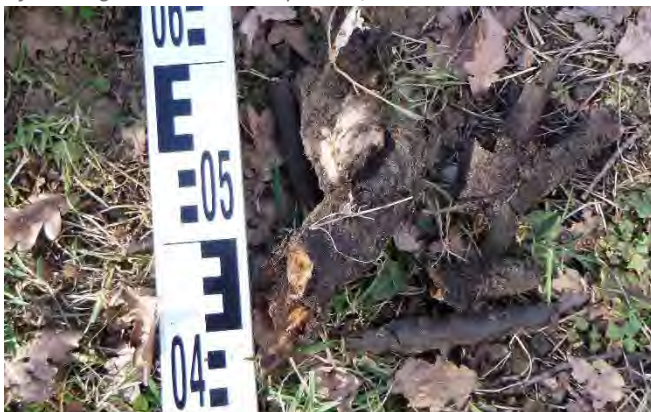
Afbeelding 9 Dode wortels van de eik aangetroffen in profielkuil 2

- Omdat tijdens het bodemonderzoek aan de noordkant van de boom verdichte lagen in de bodem zijn geconstateerd met daarin dode wortels, wordt aanbevolen om aan de noordkant van de boom na de werkzaamheden de bodem 15 maal te ploffen (pneumatisch injecteren). Aanbevolen wordt om rond de boom pneumatische injecties uit te voeren. Door samengeperste lucht in de grond te brengen wordt de grond opengebroken, zodat verdichte lagen worden doorbroken en de doorwortelbare ruimte wordt vergroot. Per injectie wordt gelijktijdig 15 liter bemesting ingebracht. De bemesting bestaat uit gedroogde, schimmeldominante humuscompost.

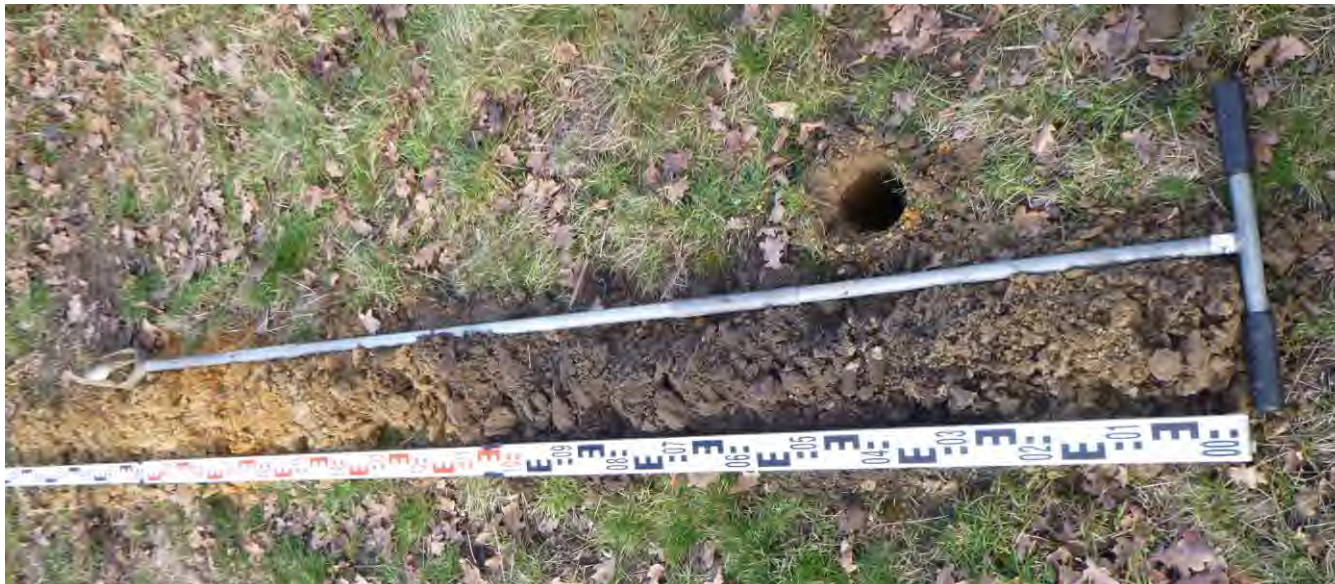
Om een beeld te krijgen van de bodemopbouw op grotere diepte, de bodemkwaliteit van de bestaande groeiplaats en de grondwaterstand is aanvullend een grondboring gezet (afbeelding 10). De grondboring is gezet in het gazon op circa 7 meter afstand ten noordwesten van de boom. Aan de hand van de grondboring is onderzocht in hoeverre de wortels van de boom kunnen reiken tot aan het grondwater of de capillaire zone. De resultaten van de grondboring zijn opgenomen in tabel 5.

Afbeelding 10 Overzichtsfoto grondboring

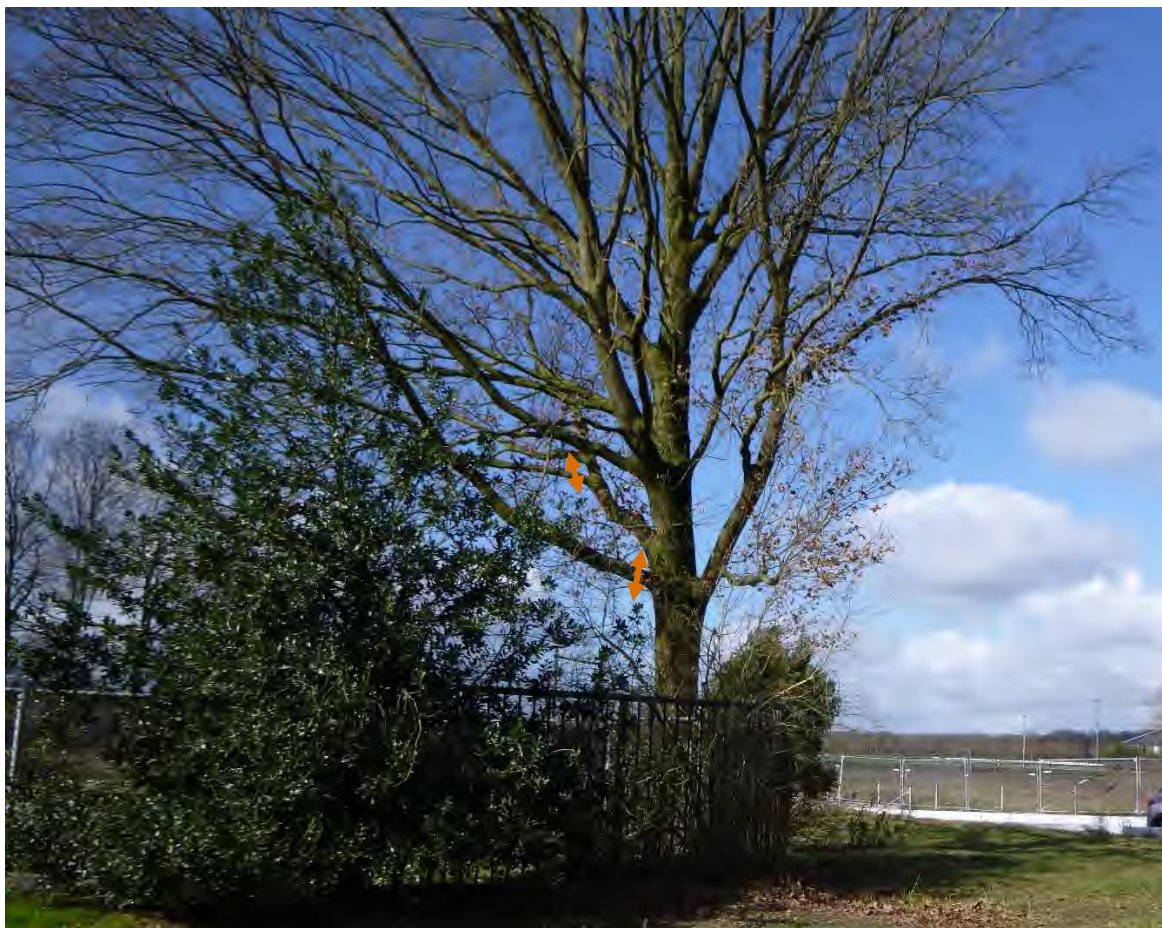
De boom heeft een lage vertakking op circa 3 meter hoogte welke uithangt tot een hoogte van 1,7 meter boven het maaiveld. Door de verharding en de mogelijk nieuw aan te leggen verharding aan de zuidzijde van de boom wordt niet meer voldaan aan de vereiste doorrijhoogte. Om de juiste doorrijhoogte te bereiken zijn maatregelen noodzakelijk. Gedurende alle werkzaamheden is er sprake van een verhoogd risico op schade aan de stam en de kroon. Om schade te voorkomen is het van belang dat de boom gedurende de werkzaamheden deugdelijk wordt beschermd.

- De zomereik heeft één laag hangende gesteltak. Tijdens de werkzaamheden is er sprake van een verhoogd risico op schade aan met name die gesteltak. Om schade te voorkomen dient de boom deugdelijk te worden beschermd en dient de gesteltak te worden gesnoeid om de gewenste doorrijhoogte te bereiken. Daarnaast mogen de dan nog laaghangende takken van de andere gesteltak aan de zuidzijde worden gesnoeid.

Afbeelding 12 Boomaanzicht vanuit oosten. Gesteltak en laaghangende tak, aangegeven met een pijl, moeten voorafgaand aan de werkzaamheden verwijderd worden

- Om voor de werkzaamheden tot de vereiste doorrijdhoogte te komen wordt geadviseerd om de gesteltak en de laaghangende tak (afbeelding 12) voor aanvang van de werkzaamheden te laten snoeien door een deskundige boomverzorger in bezit van een European Tree Worker (ETW) certificaat of gelijkwaardig. Geadviseerd wordt om de lage vertakkingen aan de andere zijdes zoveel mogelijk intact te laten. Na de snoei mag de boom weer in de normale zorgplicht worden opgenomen. Bij de snoei dienen de afgestorven takken in de binnenkroon te worden verwijderd.
- De nesten van de eikenprocessierups dienen door een professioneel bedrijf voor aanvang van de werkzaamheden verwijderd te worden zodat een veilige werkomgeving ontstaat.
