## BOMEN EFFECT ANALYSE

**Uitrit Lidl, Bosscheweg  
Tilburg**

Rapportnummer: 200128  
Datum: 14-07-2020

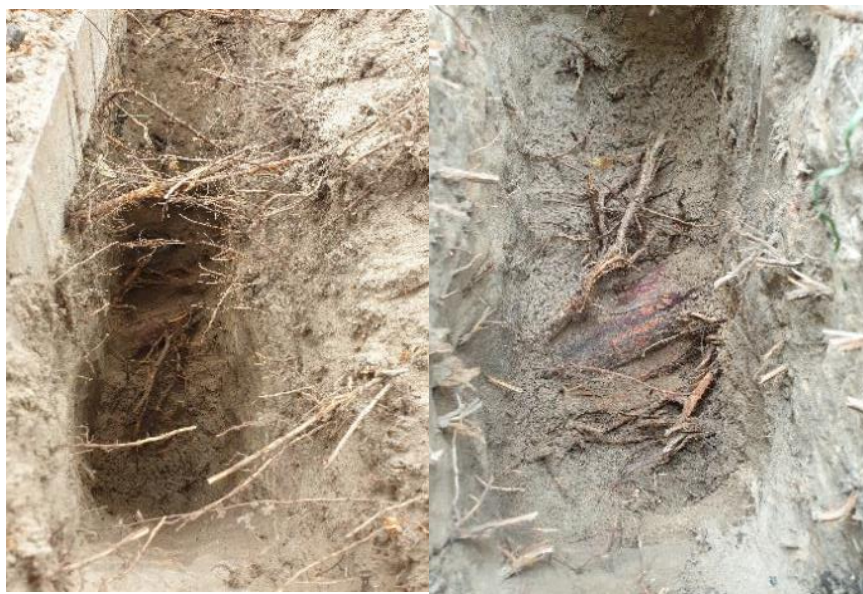
**Afbeelding 10.** Proefsleuf 1

Om de bodemopbouw en de bewortelingsstructuur bij de bomen te onderzoeken zijn twee proefsleuven gegraven. In bijlage 1 zijn de specifieke gegevens van het bodemonderzoek weergegeven. Onder de verharding van het voet- en fietspad is een laag wit (straat)zand aangebracht van circa 25 cm. In het plant vak van de bomen is matig humeus zand aangetroffen. Het profiel in het plantvak is intensief beworteld met fijne wortels, en op een diepte van 50 cm zijn fijne en grove wortels tot een diameter van 10 cm.

**Tabel 3.** Bodemopbouw proefsleuf 1.

| 1 | <b>Op 1,3 m van stamvoet boom 1.</b> | |
| 0 – 30 | Matig humeus licht zand | Fijn/ intensief |
| 30 - 50 | Matig humeus licht zand | Fijn/ extensief |
| 50 | Matig humeus licht zand | Fijn & grof/ intensief (Ø tot 10 cm) |

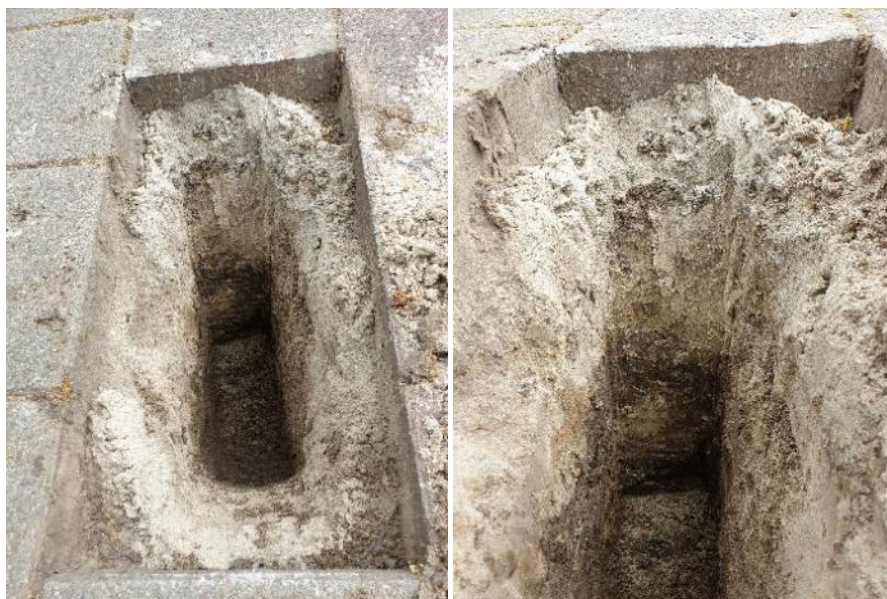
**Afbeelding 11.** Proefsleuf 2

**Tabel 4.** Bodemopbouw proefsleuf 2.

| <b>2</b> | <b><i>Op 4m van stamvoet boom 2, ter hoogte van druiplijn kroon</i></b> | |
| <b>0 - 10</b> | Beton tegels | Geen |
| <b>10 - 25</b> | Wit humeusloos straatzand | Geen |
| <b>25 - 50</b> | Donker humeus zand | Geen |

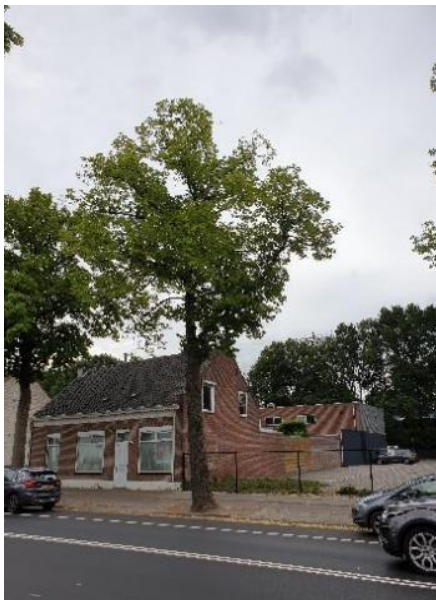
| Boom | Conditie | Kwaliteit | Toekomst-verwachting | Stam Ø (cm) | Kroon Ø (m) | Opmerking | Boomspegel (m <sup>2</sup> ) |
|---|---|---|---|---|---|---|---|
| 1 | Matig | Matig | Matig | 64 | 10 | Dood hout, lichte opdruk | 6 |

Boom 1 heeft oppervlakkig net onder de verharding een intensief wortelpakket ontwikkeld. Indien de verharding van de uitrit wordt verwijderd zal wortelschade ontstaan. Op 50 cm-mv is een dikkere stabiliteitswortel aangetroffen die onder de uitrit groeit. Als er op 50 cm-mv wordt gegraven in, of aan de rand van, de boomspiegel zal ernstige wortelschade worden veroorzaakt aan de stabiliteitswortel binnen de minimale graafafstand (afbeelding 7). Dit kan instabiliteit en uiteindelijk stambreuk of windworp veroorzaken waardoor risico's kunnen ontstaan voor voorbijgangers. Als de verharding met open voegen wordt vervangen met een gesloten verharding kan dit betekenen dat minder water kan doordringen waardoor de boom een tekort kan krijgen.

*Afbeelding 12. Boom 1*

Boom 1 staat op korte afstand van de uitrit. Het duurzaam voortbestaan van de boom zal afhangen van de werkzaamheden:

- A. Geadviseerd wordt om niet te graven binnen de kwetsbare zone van de boom en de verharding niet te vervangen. Dan valt geen impact te verwachten naar aanleiding van de aanleg van de uitrit.

- B. Als de verharding moet worden vervangen maar er wordt verder niet gegraven wordt geadviseerd om de verharding in de kwetsbare zone handmatig te verwijderen zodat er zo weinig mogelijk wortelschade optreedt.

- C. Als de verharding wordt vervangen en gegraven dient te worden dient minimale graafafstand te worden gerespecteerd. Dat wil zeggen dat er niet gegraven wordt binnen 1.75m van de stamvoet. De boom behoudt op die manier voldoende stabiliteitswortels om stabiel te kunnen blijven staan. Wel wordt een groot deel van het (oppervlakkig) wortelpakket van fijnere wortels beschadigd buiten de minimale graafafstand. Door het verlies aan wortels zal de conditie van de boom mogelijk voor enkele jaren worden verminderd. Dan wordt de impact als beperkt ingeschat. Toch kan een beperkte impact mogelijk aanzienlijk worden aangezien de boom reeds een matige conditie heeft omwille van de beperkte groeiplaatsomstandigheden. Om het effect te beperken wordt bij voorkeur niet dieper dan 40 cm gegraven zodat de dikkere stabiliteitswortels (<5 cm) worden gespaard. Als gegraven dient te worden is het eventueel mogelijk om een groeiplaatsverbetering toe te passen voor boom 2 (zie 6.2).

- D. Als toch wordt gegraven binnen de minimale graafafstand wordt zal de boom niet behouden kunnen worden. Er zal dan grote wortelschade optreden waardoor instabiliteit kan optreden.

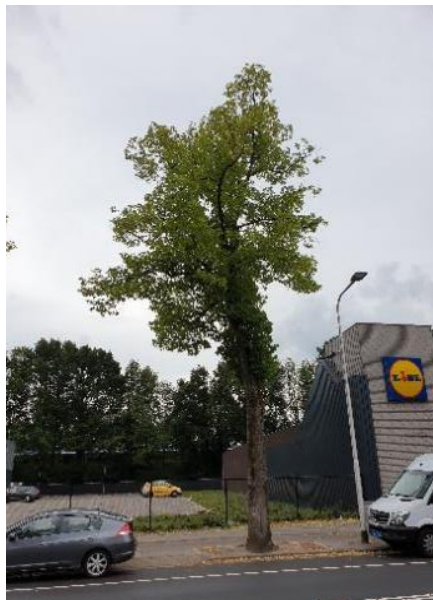
| Boom | Conditie | Kwaliteit | Toekomst-verwachting | Stam Ø (cm) | Kroon Ø (m) | Opmerking | Boomspegel (m <sup>2</sup> ) |
|---|---|---|---|---|---|---|---|
| 2 | Matig | Matig | Matig | 60 | 10 | Dood hout, lichte opdruk | 6 |

Boom 2 staat op voldoende afstand van de uitrit waardoor er geen impact verwacht wordt.

*Afbeelding 13. Boom 2*

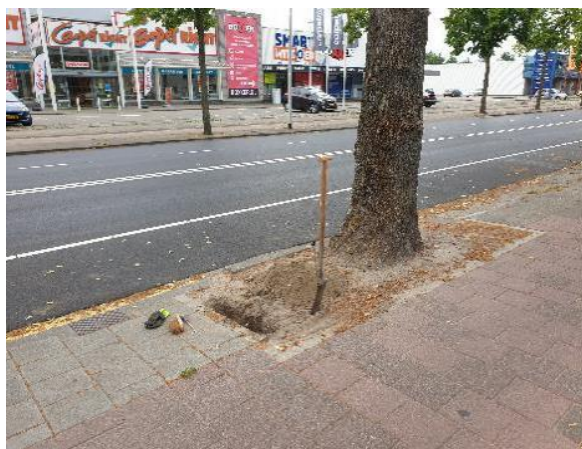
*Afbeelding 15. Profielsleuf 1*

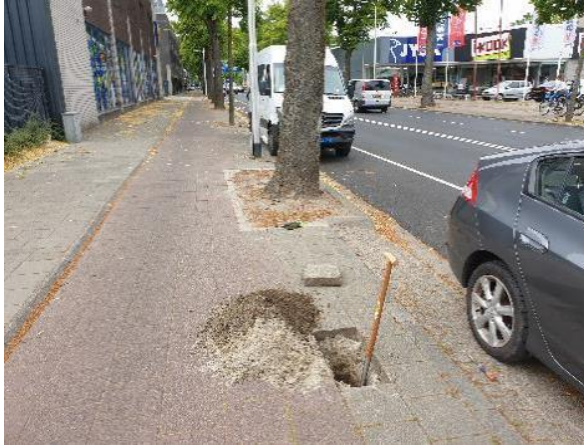
**Afbeelding 16.** Profielsleuf 2
