## BOMEN EFFECT ANALYSE

Havendijk – Antoon van Rijenplein | Tilburg

### Status rapport

18 maart 2021

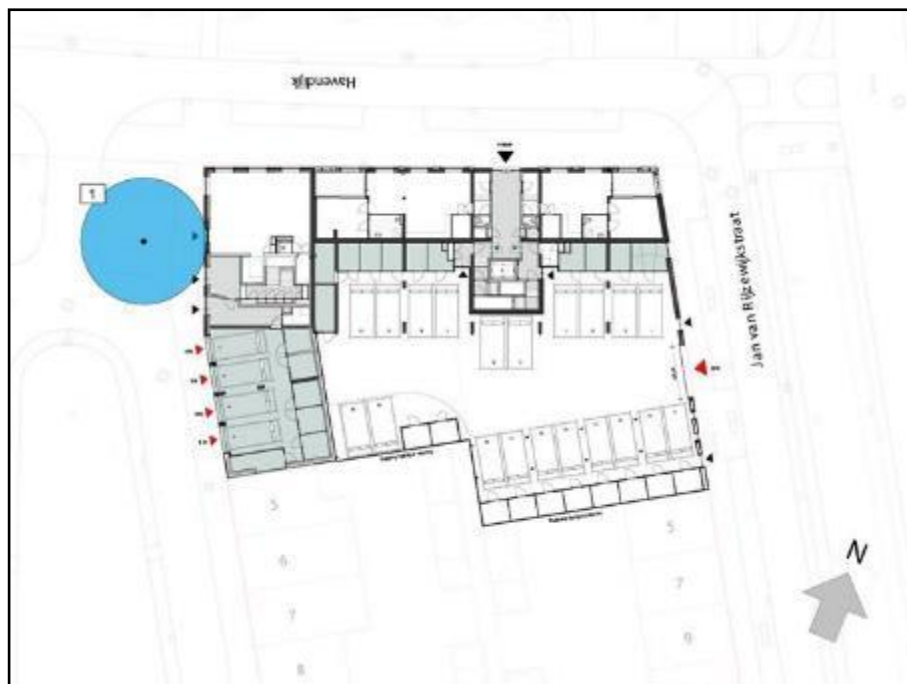
Afbeelding 1: onderzochte boom (blauw gearceerd) in relatie tot de voorgenomen ontwikkelingsplannen

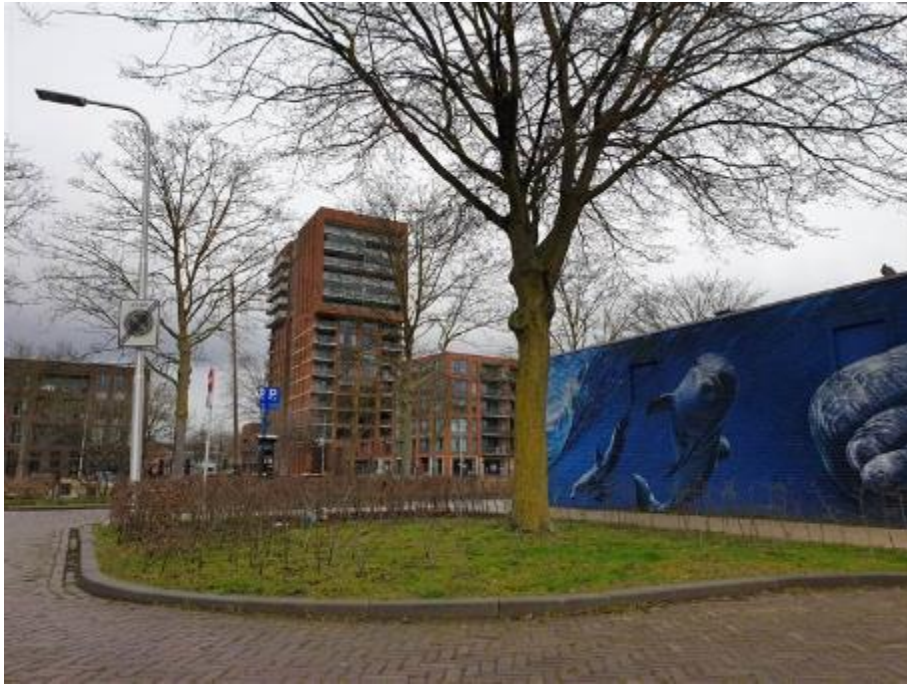
De onderzochte haagbeuk staat in een plantvak van ca. zeven bij tien meter dat is omsloten door verharding. De onderbegroeiing bestaat uit een haag, opgebouwd uit gewone beuk (*Fagus sylvatica*) en een gras- en kruidlaag. In het plantvak worden veel honden uitgelaten. De omringende verharding is opgebouwd uit klinkers. Ter plaatse van Havendijk 40 reikt de boomkroon tot aan de bebouwing (zie afbeelding 2).

Afbeelding 2: beeld in het projectgebied, met centraal op de foto de onderzochte haagbeuk

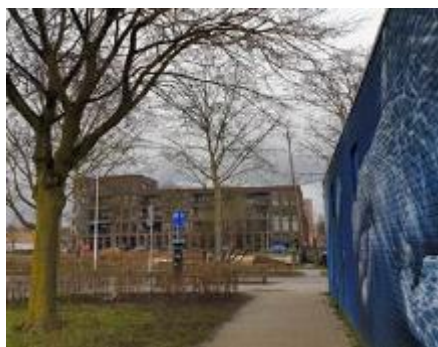
De boom beschikt over een aantal laaghangende takken in de tijdelijke kroon. Aan de oostzijde raken een aantal takken nagenoeg de bebouwing ter plaatse van Havendijk 40 (zie afbeelding 3). De minimaal vereiste doorrijhoogtes worden desalniettemin aan zowel de straat- (4,2 meter) als de trottoirzijde (2,5 meter) gehaald.

Afbeelding 3: enkele takken raken nagenoeg de bebouwing

De laaghangende takken aan de oostelijke zijde van de kroon raken nagenoeg de bestaande bebouwing. Het risico is groot dat bij de sloop van de bebouwing schade wordt veroorzaakt aan de kroon. Om het risico te beperkt wordt geadviseerd om de boom voor aanvang van de werkzaamheden te laten snoeien door een boomverzorger in bezit van een ETW (European Tree Worker) certificaat of gelijkwaardig. Hierbij mogen enkel twijgen worden weggenomen, met als doel werkruimte te creëren voor

de sloop van de bebouwing. Het snoeien van gesteltakken is niet toegestaan.

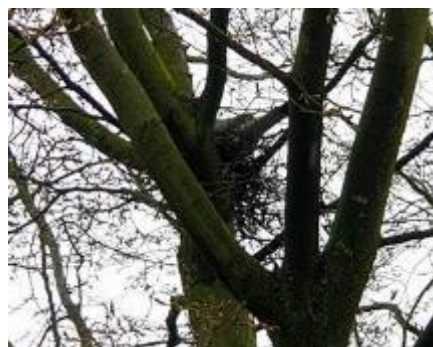
In de boomkroon is tijdens de inspectie een bewoond nest van houtduif (*Columba palumbus*) aangetroffen (zie afbeelding 4). Een volledig overzicht van de visuele inspectie is opgenomen in tabel 2.

Afbeelding 4: in de kroon bevindt zich een bewoond nest van houtduif

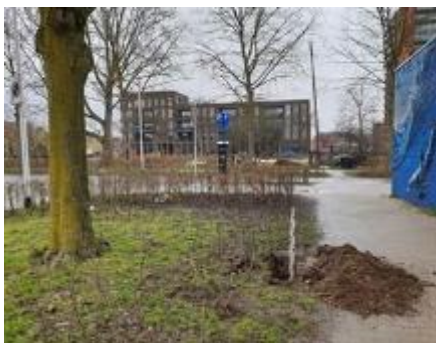
Tijdens het BEA-onderzoek is de ondergrondse groeiruimte en de beworteling van de boom in kaart gebracht. Op deze manier worden de effecten van de werkzaamheden op de boom ingeschat. Er is een profielkuil gegraven (zie afbeelding 5) en een grondboring gezet om een indruk te krijgen van de bodemopbouw, wortelspreiding en grondwaterstand. In bijlage 1 zijn de volledige gegevens van het BEA-onderzoek opgenomen.

Afbeelding 5: locatie van de profielkuil

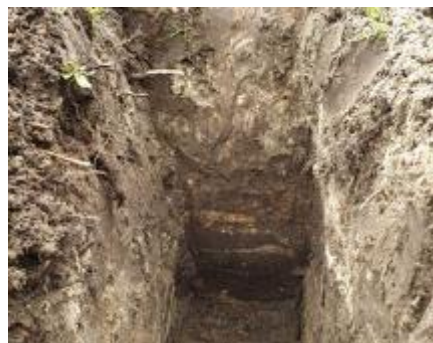
Uit de resultaten blijkt dat de haagbeuk niet over intensieve, grove beworteling onder de omringende verharding beschikt. De beworteling beperkt zich hoofdzakelijk tot het bestaande plantvak. De boom ontwikkelt oppervlakkige, fijne opnamebeworteling (tot  $\varnothing$  1 cm) in het gehele plantvak (zie afbeelding 6). De grove beworteling bevindt zich overwegend in de stabiliteitskluit en op grotere diepte, ter plaatse van het grondwater of de capillaire zone. De zandige bodem is tot op 180 centimeter diepte matig humeus tot humeus (zie afbeelding 7). Op 180 centimeter diepte bevindt zich een laag weinig zand.

Afbeelding 6: fijne opnamebeworteling in de toplaag

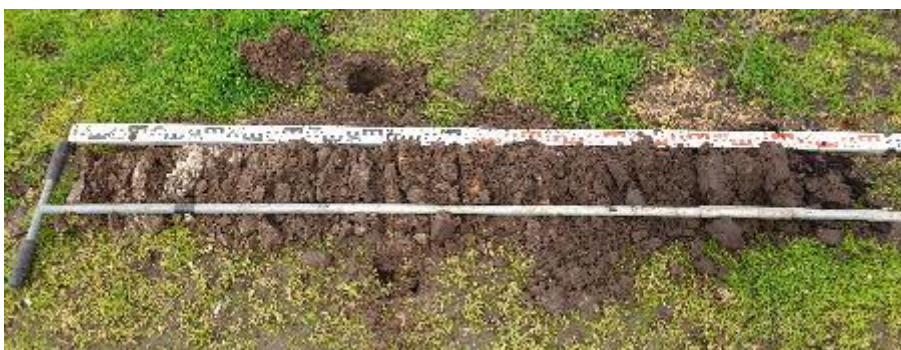
Tijdens het veldbezoek is grondwater aangetroffen op 180 centimeter onder maaiveld. Uit het verkennend bodemonderzoek dat in april 2020 is uitgevoerd door *Moerdijk Bodemsanering b.v.* blijkt eveneens dat de grondwaterspiegel zich op 170 tot 180 centimeter onder maaiveld bevindt. Beworteling is tot op deze diepte aangetroffen. Op basis daarvan kan worden gesteld dat de boomwortels in ieder geval een deel van het jaar reiken tot aan het grondwater of de capillaire zone. De boom staat op een zogenaamd contact- of grondwaterprofiel<sup>7</sup>.

Afbeelding 7: overzichtsfoto grondboring

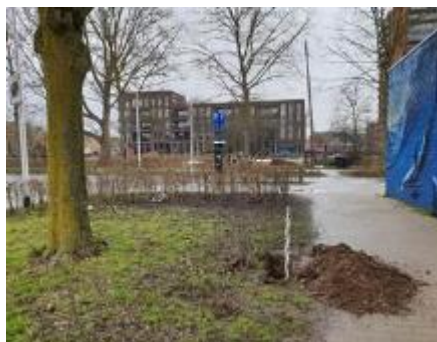
Aan de rand van het plantvak (oostkant).

Afbeelding 8: locatie profielkuil 1

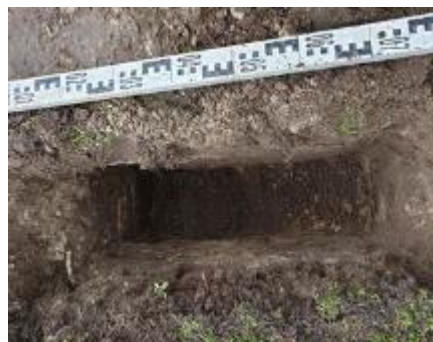
Diepte in cm/-mv	Beschrijving	Bevindingen
0 – 40	Matig humeus, matig fijn zand	Fijne opnamebeworteling
40 – 70	Humeus, matig fijn zand	Matig intensief opnamebeworteling

Afbeelding 9: overzichtsfoto profielkuil 1

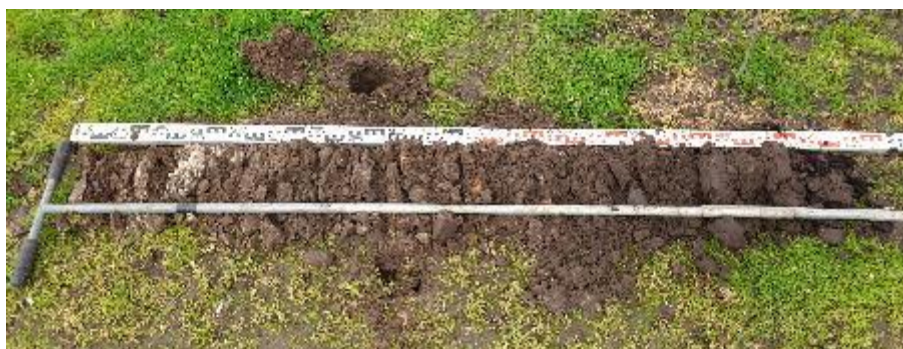
Diepte in cm/-mv	Beschrijving	Bevindingen
0 – 40	Matig humeus, matig fijn zand	Intensief fijne opnamebeworteling
40 – 170	Humeus, matig fijn zand	Intensief fijne opnamebeworteling
170 – 190	Venig zand	Matig intensief opnamebeworteling. Grondwater op 180 cm/-mv.

Afbeelding 10: overzichtsfoto grondboring
