# RAPPORTAGE

## Bomen Effect Analyse Clemensstaete te Waalwijk

Martijn van der Spoel  
12 oktober 2022

AC-22-0351

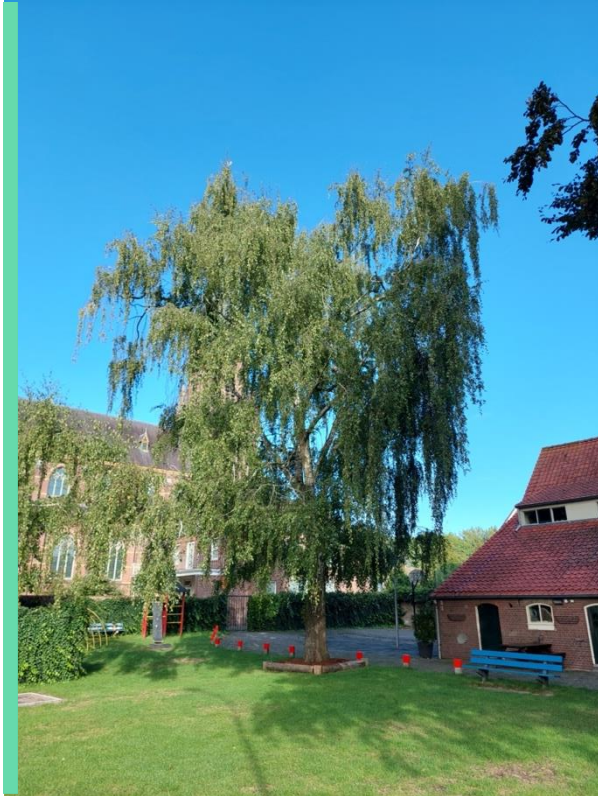
- Boomnummer 1 heeft dood hout in de kroon, dit kan bij breuk leiden tot (letsel)schade;
- De conditie van boomnummer 1 is, ten opzichte van de eerder uitgebrachte BEA (door Pius Floris), verbeterd. Dit is zichtbaar aan de forse scheutgroei;
- Boomnummers 3 & 5 hebben een in elkaar vergroeide stamvoet;
- Boomnummer 5 vertoont scheefgroei en is onderstandig;

Foto 1 : boomnummer 1

De berk (boomnummer 1) verkeert in een redelijke conditie, heeft een redelijke mechanische kwaliteit en een redelijke toekomstverwachting. De (verbeterde) redelijke conditie van de berk is toe te kennen aan het feit, zo blijkt uit informatie van de beheerder van het scoutingterrein, dat de boom in de droge periode met regelmaat is voorzien van watergiften. Aan de boom is te zien dat deze het in voorgaande jaren zwaarder heeft gehad. Dit jaar heeft de boom een goede scheutgroei gerealiseerd.

Bij de berk (boomnummer 1) is de beworteling intensief en overwegend fijn. Vanaf circa 80 cm diepte zijn wortels aangetroffen tot circa 8cm in diameter, welke aan het rotten zijn. Ook lijkt er in het verleden langs de boom gegraven te zijn. Er zijn meerdere aangetaste en gerotte (afgehakte?) wortels aangetroffen.

Deze berk komt in de nieuwe situatie dicht op de bebouwing (op circa 2 meter uit het hart van de stam). Hierbij zal de gevel binnen de kroonprojectie komen. Hierdoor zal er bij de werkzaamheden een aanzienlijk deel van de kroon verloren gaan (circa 40% i.v.m. werkruimte) en vinden de werkzaamheden plaats binnen de stabiliteitskluit van de boom. De boom zal deze schade niet kunnen overleven. Het advies is deze boom te vellen.

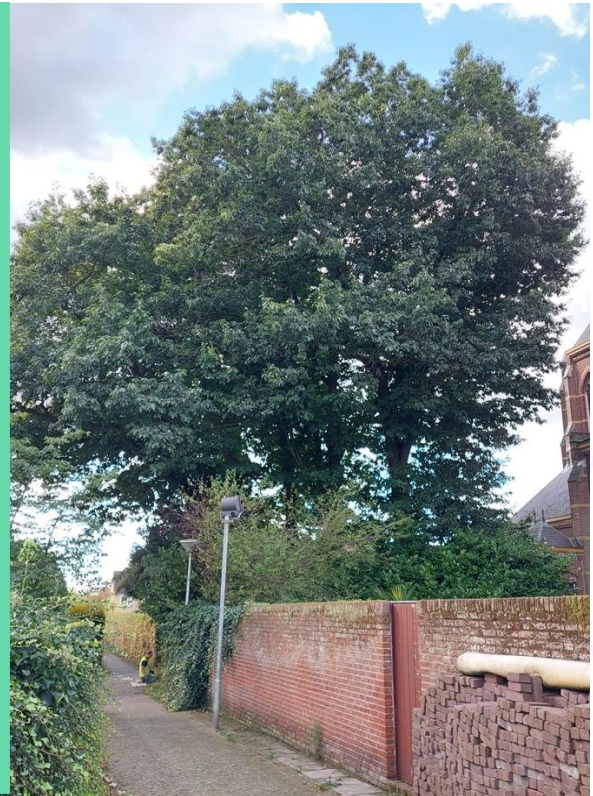
Foto 2 : boomnummers 2 t/m 6

Geconcludeerd kan worden dat de eiken (boomnummers 2 t/m 6) in een goede conditie verkeren, een redelijke mechanische kwaliteit hebben en hierdoor een goede toekomstverwachting hebben.

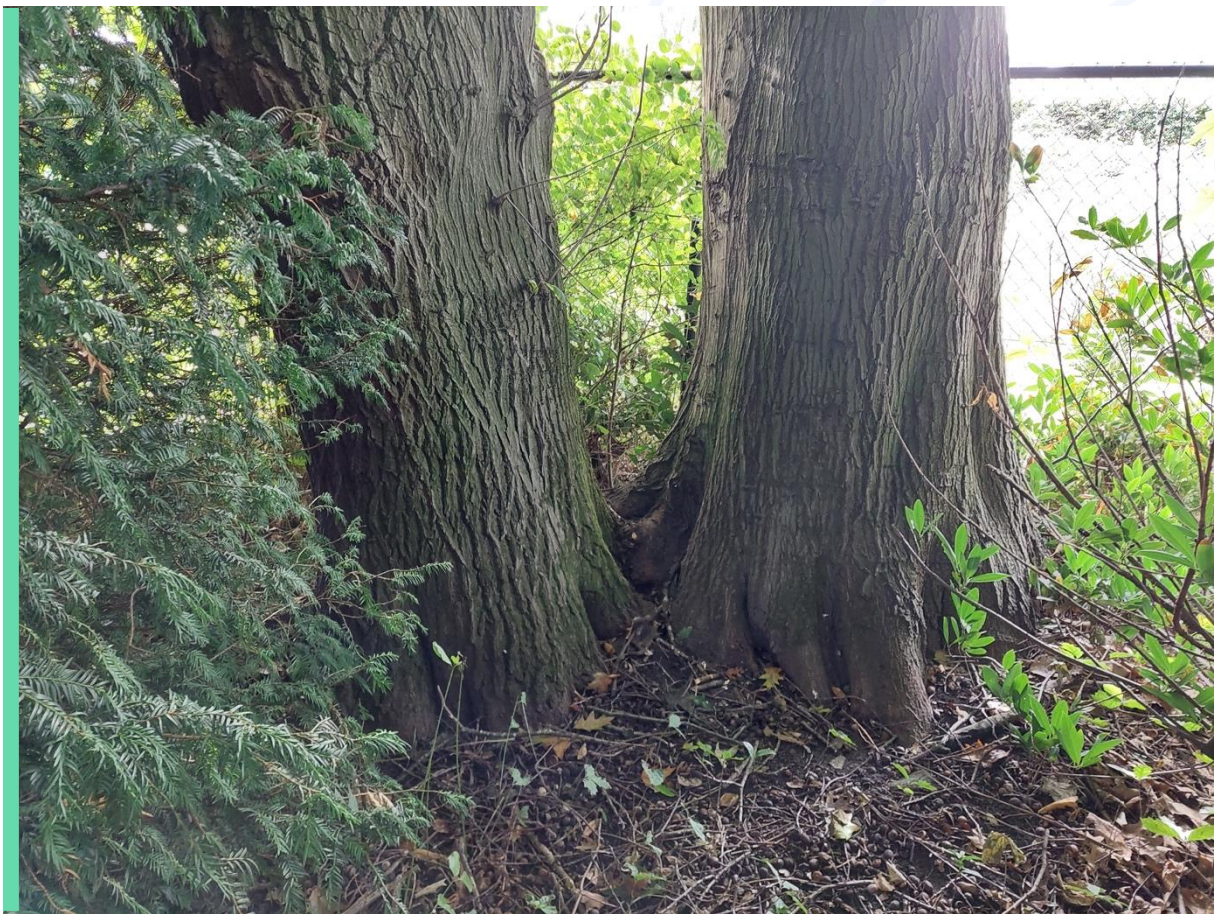
Foto 3 : boomnummer 3 & 5, vergroeide stamvoet

Boomnummer 5 komt in de nieuwe situatie dicht (circa 8 meter) op de bebouwing. De boom vertoont scheefgroei richting het nieuwe gebouw. Hierdoor zal er bij de werkzaamheden zowel onder- als bovengronds (ernstige) schade ontstaan. Het advies is deze boom te kappen. Boomnummers 3 & 5 zijn echter met de stamvoeten deels in elkaar vergroeid. Wanneer boomnummer 5 wordt geveld, kan de stobbe niet verwijderd worden zonder (ernstige) wortelschade toe te brengen aan boomnummer 3. Hierdoor wordt aangeraden de stobbe op maaiveldhoogte te behouden.

| Nr. | Boomsoort | Type/stdpl | Stam<br>dia. | Kroondia. | Boom-<br>hoogte | Conditie | Mechanische<br>Kwaliteit | Toekomst<br>verwachting | Opmerkingen |
|---|---|---|---|---|---|---|---|---|---|
| 3 | <i>Quercus rubra</i> | Bomen<br>beplanting in | 96 cm | >19 m | 18-24 m | Goed | Redelijk | Goed (>15 jaar) | Stamvoet vergroeid met boom 5 |
| 5 | <i>Quercus rubra</i> | Bomen<br>beplanting in | 83 cm | 13-15 m | 18-24 m | Goed | Redelijk | Goed (>15 jaar) | Stamvoet vergroeid met boom 3. Scheefgroei door<br>onderstandigheid. |

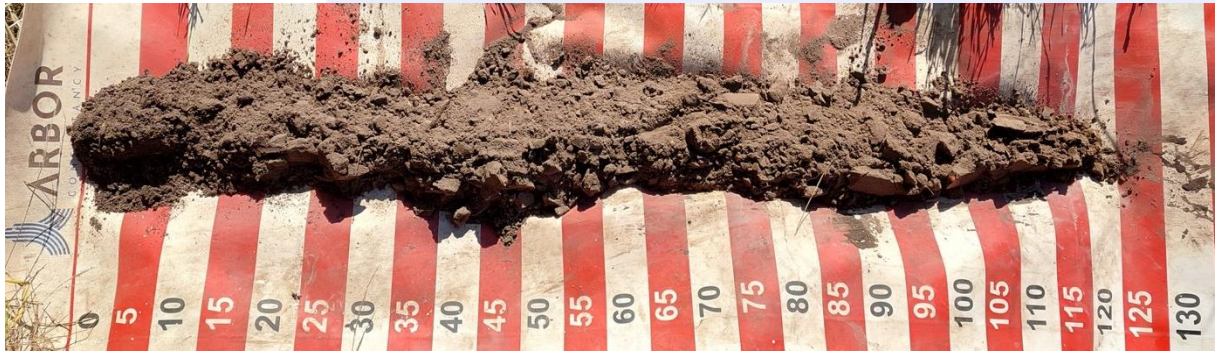
De aanwezige bodem bij de eiken is van voldoende kwaliteit en kwantiteit voor een duurzame groei van de bomen. De bomen staan in een ruim plantvak. De bodem bestaat in de bovenste 15 cm uit humushoudend zand wat overgaat in matig humushoudend zand. De aangetroffen beworteling is overwegend intensief en fijn, en is aangetroffen in de gehele afgegraven diepte (110 cm).

Foto 4: profielboring nabij eiken (boomnummers 2 t/m 6)

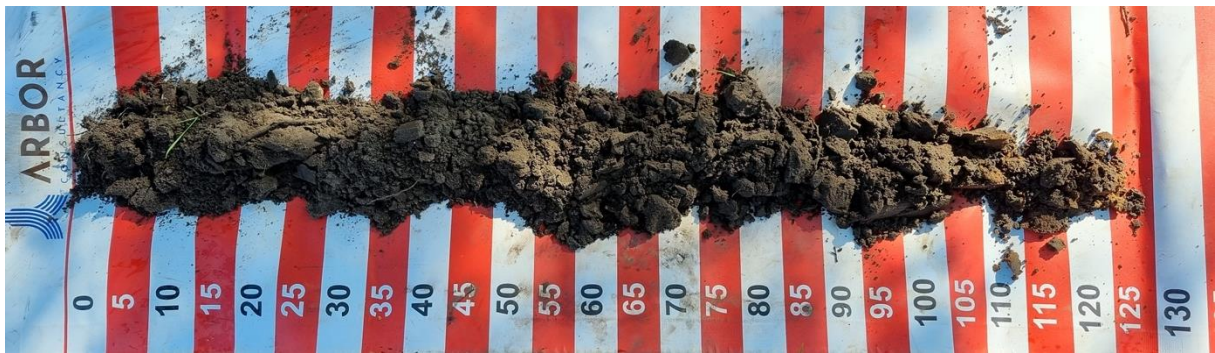
Foto 5: profielboring nabij berk (boomnummer 1)

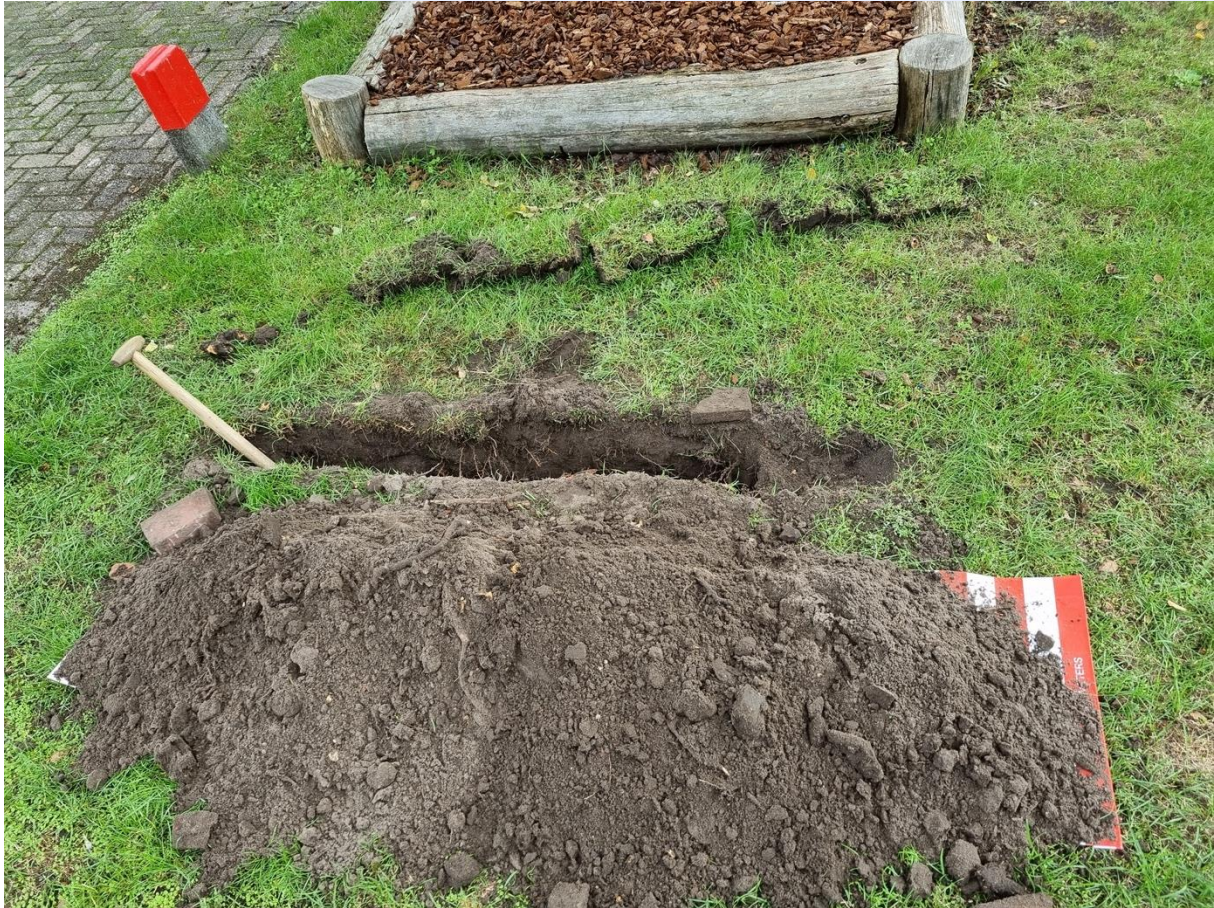
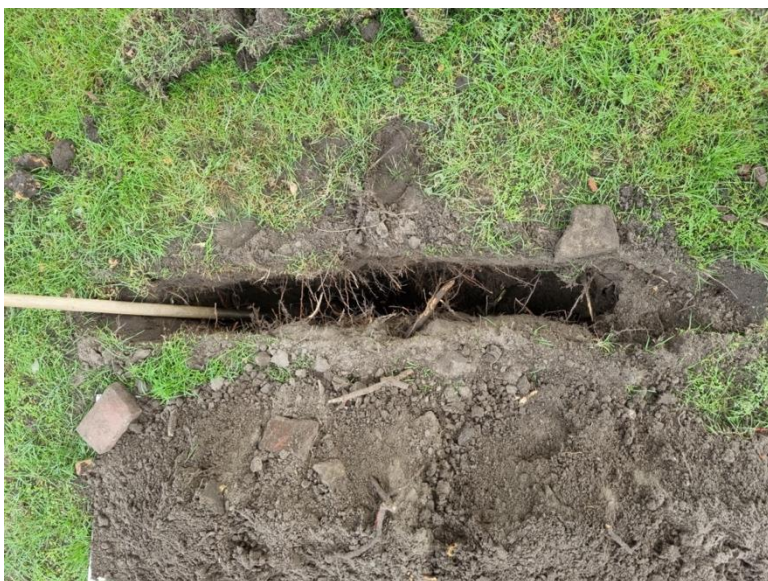
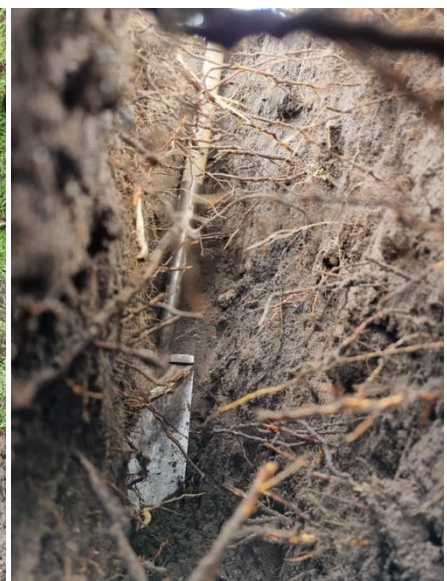
| Sleuf | Boom-nr. | Beschrijving bodem | | Beschrijving beworteling |
|---|---|---|---|---|
| 1 | 1 | 0<br>0-100<br>>100 | vegetatielaag<br>humushoudend zand<br>humusarm zand | Intensieve, fijne beworteling tot circa 2 cm in diameter. Op circa 80 cm diepte zijn enkele aangetaste (rottende) wortels aangetroffen van circa 8 cm in diameter. De beworteling is aangetroffen in de gehele afgegraven diepte (110 cm). |

Foto 6 : proefsleuf 1, boomnummer 1

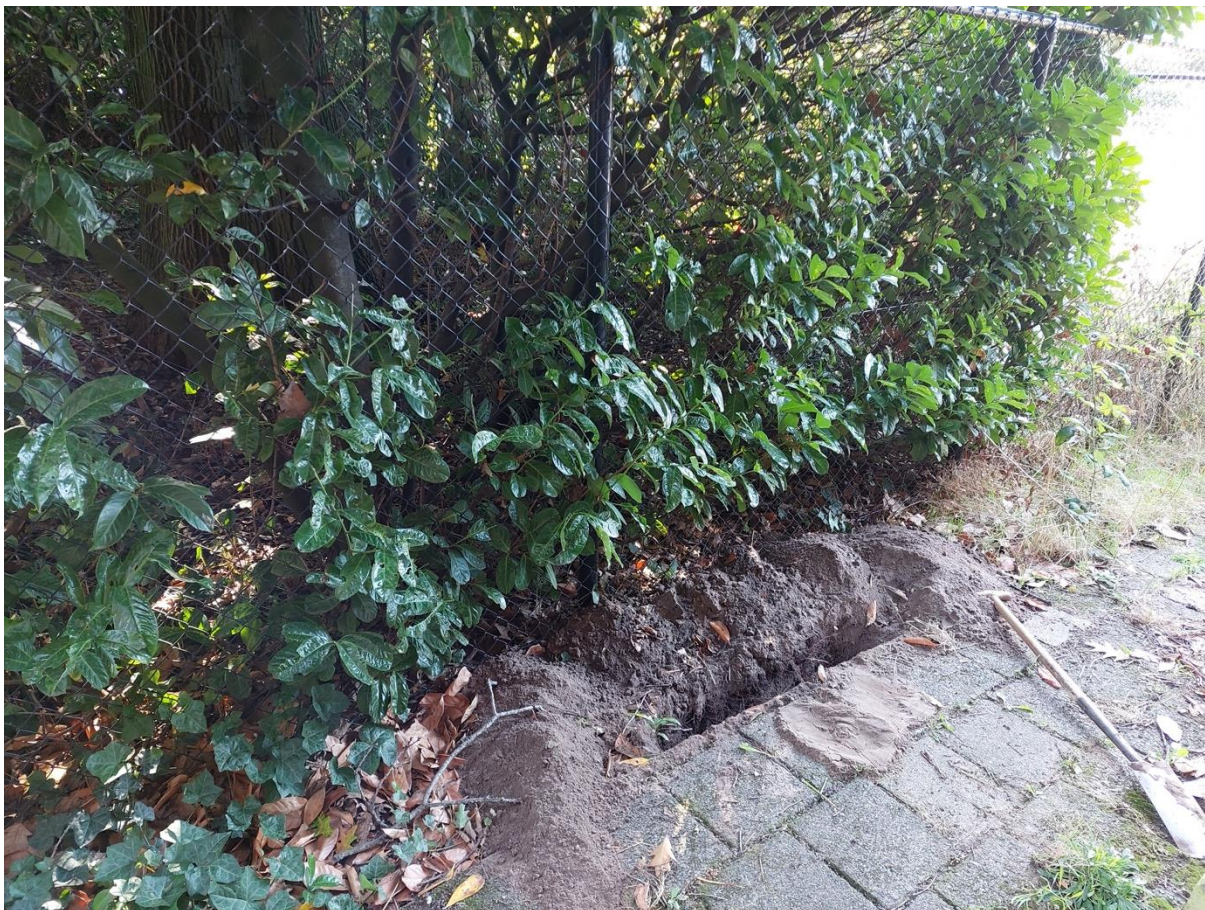
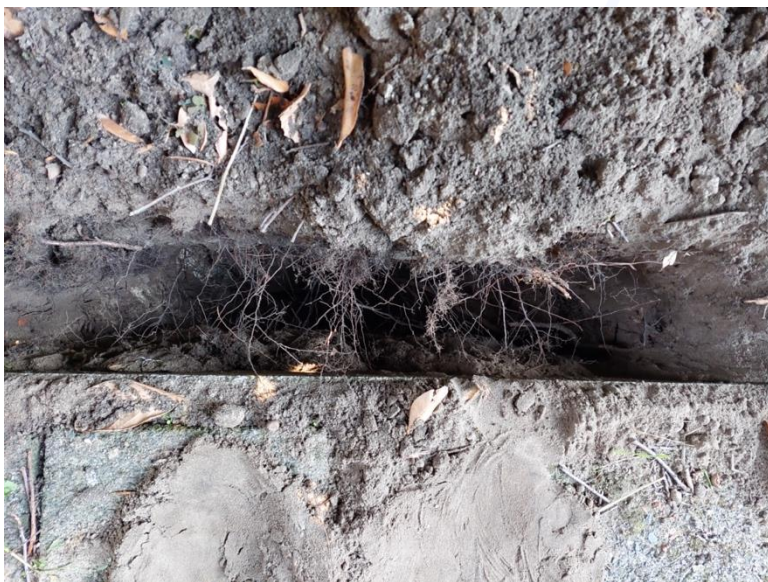
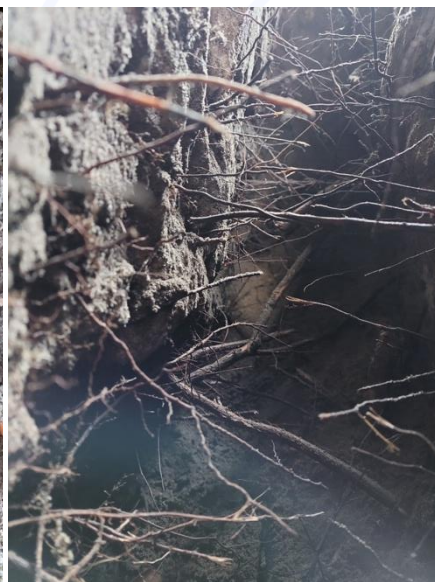
| Sleuf | Boom-nr. | Beschrijving bodem | | Beschrijving beworteling |
|---|---|---|---|---|
| 2 | 4 (3 m) | 0<br>0-15<br>>105 | vegetatielaag<br>humushoudend zand<br>matig humushoudend zand | Intensieve, fijne beworteling <1 cm in diameter, in de bovenste 30 cm van de bodem. Dieper is de beworteling extensiever. Op circa 80 cm diepte bevindt zich een leiding. |

Foto 9 : proefsleuf 2, boomnummer 4 (3m)

Het advies is te onderzoeken of in deze situatie de fundatie zwevend kan worden gerealiseerd, steunend op enkele poeren. Belangrijk aandachtspunt hierbij is dat tussen de onderzijde van de fundatie en het maaiveld, een luchtlaag aanwezig blijft, waardoor de gasuitwisseling tussen bodem en buitenlucht mogelijk blijft en de fundatie niet op de ondergrond drukt.

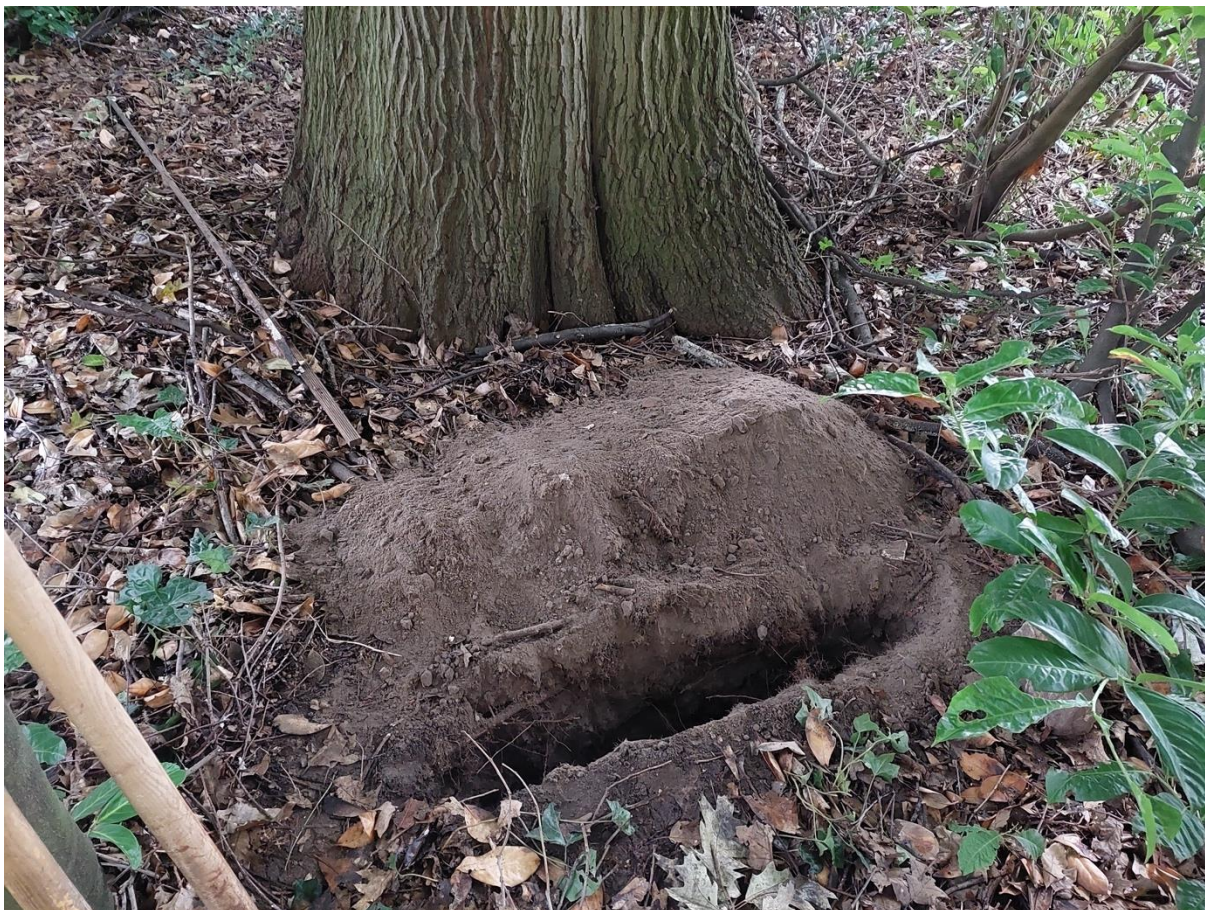
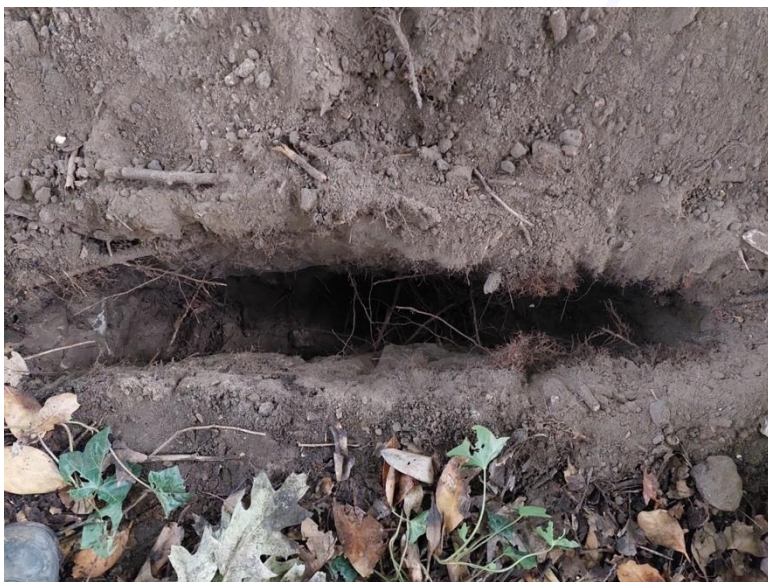
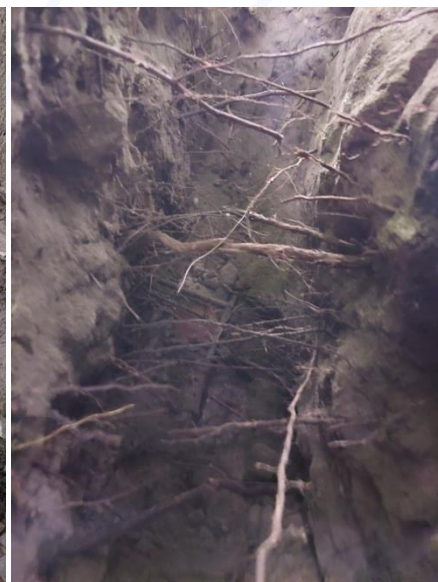
| Sleuf | Boom-nr. | Beschrijving bodem | | Beschrijving beworteling |
|---|---|---|---|---|
| 3* | 4 (1,5 m) | 0<br>0-15<br>>105 | vegetatielaag<br>humushoudend zand<br>matig humushoudend zand | Extensieve, fijne beworteling tot circa 1 cm in diameter. De beworteling is aangetroffen in de gehele afgegraven diepte (110 cm). |

\*Bij proefsleuf 3 kon alleen worden gegraven tussen twee wortelaanzetten. Hierdoor is enkel dunnere beworteling aangetroffen. Op deze afstand van de boom kan in het verlengde van de wortelaanzetten, wel dikkere beworteling worden verwacht.

Foto 12 : proefsleuf 3, boomnummer 4 (1,5m)

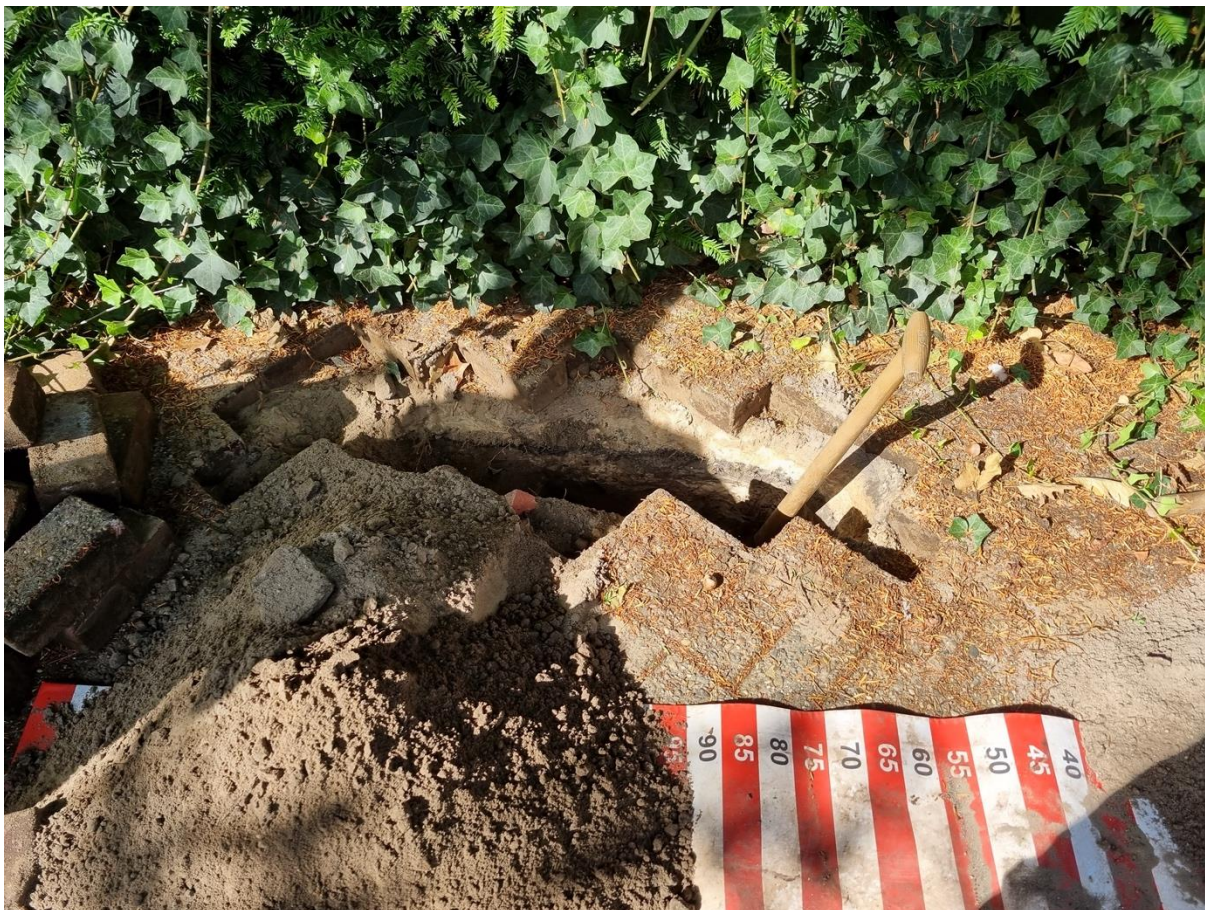
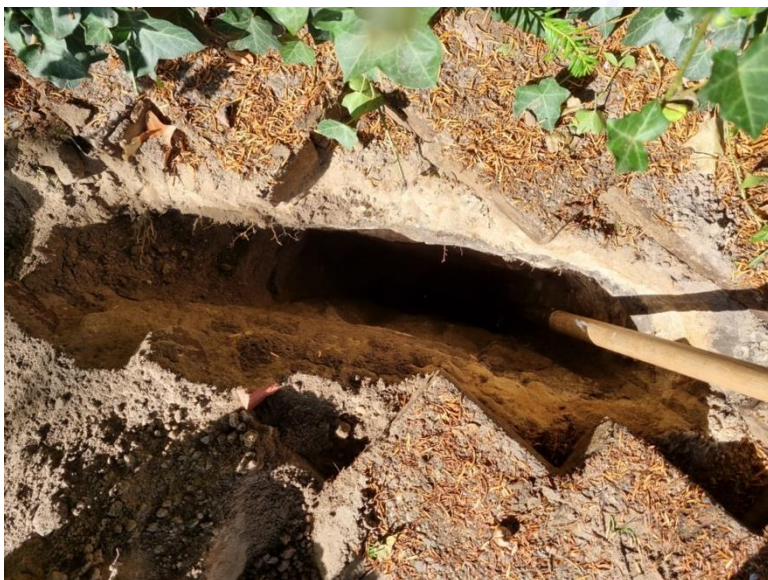
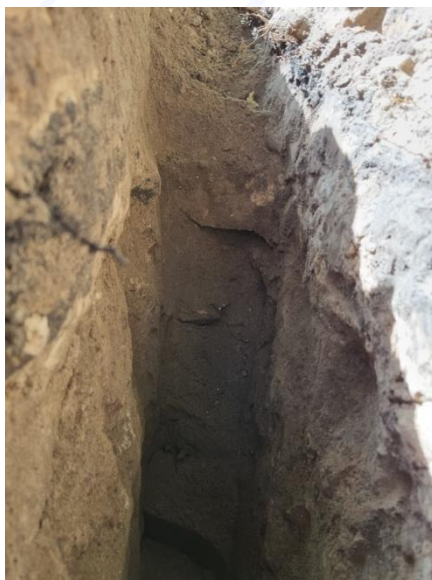
| Sleuf | Boom-nr. | Beschrijving bodem | | Beschrijving beworteling |
|---|---|---|---|---|
| 4 | 5 | 0<br>0-15<br>>105 | klinkerverharding<br>humushoudend zand<br>matig humushoudend zand | De beworteling is zeer extensief en fijn. Sporadisch is een wortel aangetroffen met een diameter tot circa 2 mm. |

Onder het wegdek naast boomnummer 5, is de geen beworteling aangetroffen, hier is de bodem verdicht.

Foto 15 : proefsleuf 4, boomnummer 5
