## Asbestinventarisatierapport

Garage op de locatie  
Jeroen Boschstraat (naast nr. 2) te Sprang-Capelle  
(versie: 1.0)

21.1228

**Datum:** 17 januari 2022

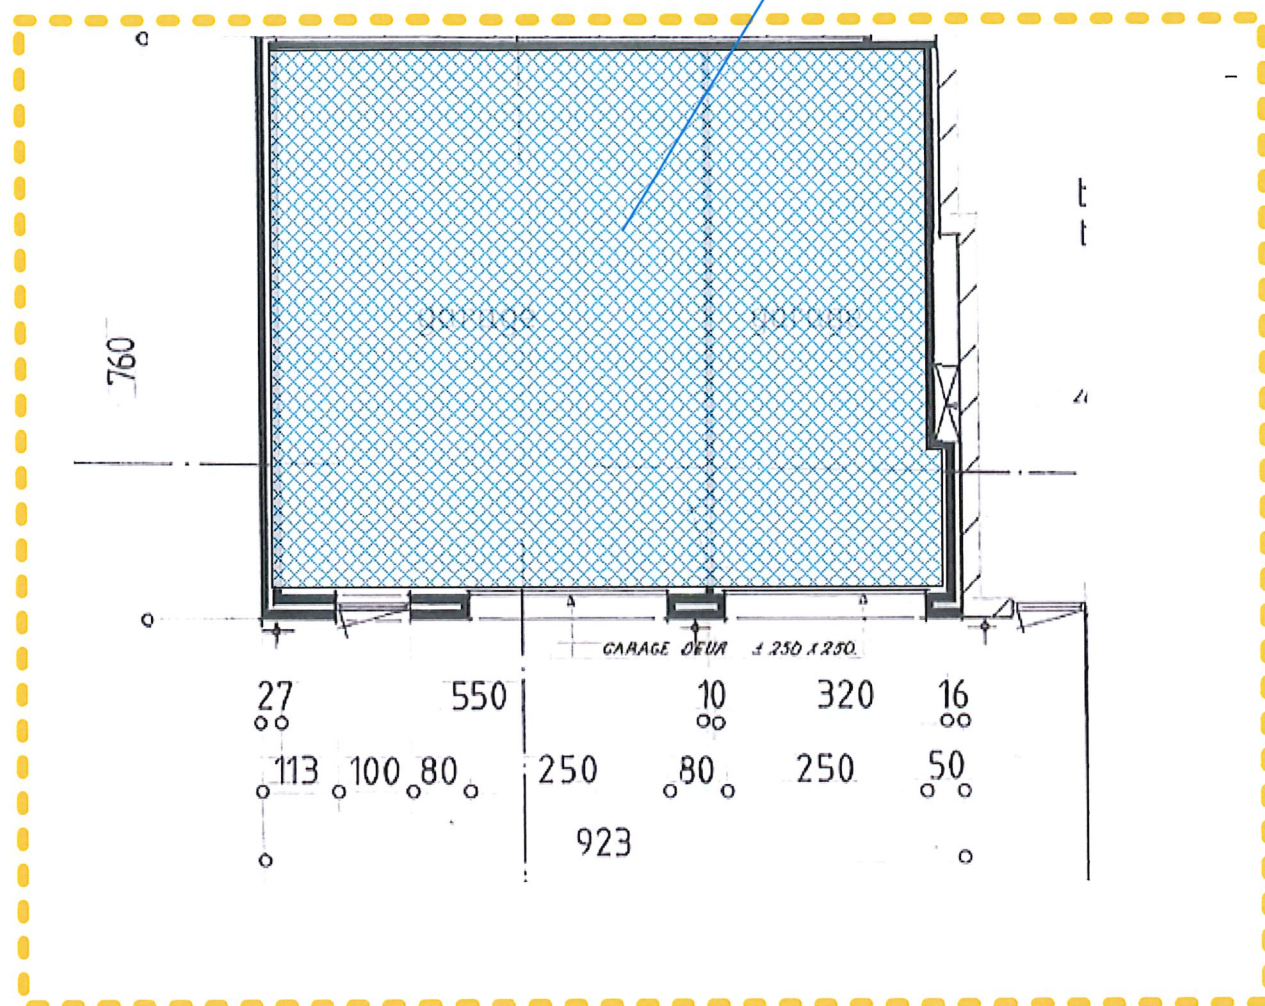
**Bijlage 1:**  
**Plattegrond**

Abm/001  
Abm/001A

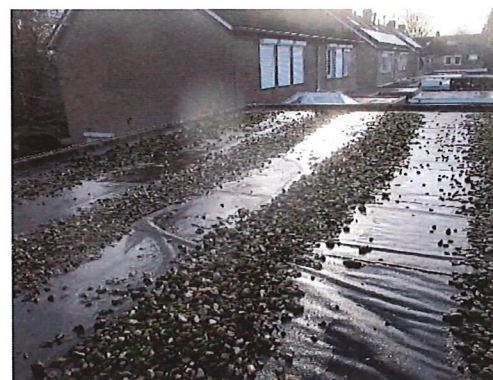
| Monstercode | Monstergegevens opdrachtgever | Eenheid | Chr. | Amo. | Cro. | Ant. | Tre. | Act. | Typering materiaal | Hgb. |
|---|---|---|---|---|---|---|---|---|---|---|
| V220100466 | Abm/001: Bitumen | % (m/m) | <0,1 | <0,1 | <0,1 | <0,1 | <0,1 | <0,1 | Bitumen | n.v.t. |

Foto 7: Bitumen dakbedekking (Abm/001 en Abm/001A): geen asbest

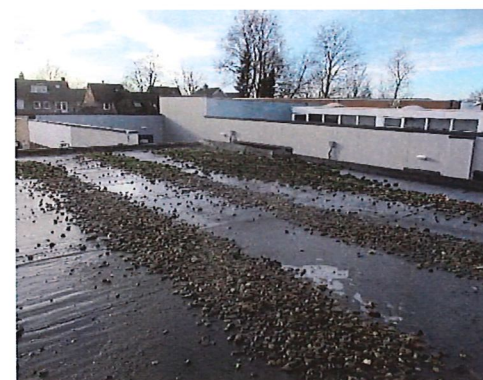
| Monstercode | Monstergegevens opdrachtgever | Eenheid | Chr. | Amo. | Cro. | Ant. | Tre. | Act. | Typering materiaal | Hgb. |
|---|---|---|---|---|---|---|---|---|---|---|
| V220100467 | Abm/001A: Bitumen | % (m/m) | <0,1 | <0,1 | <0,1 | <0,1 | <0,1 | <0,1 | Bitumen | n.v.t. |

Foto 8: Bitumen dakbedekking (Abm/001 en Abm/001A): geen asbest

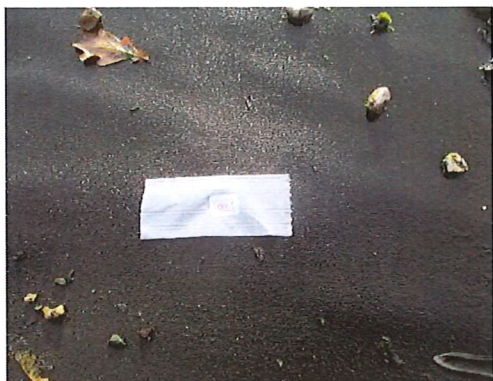
Foto 9: Monsternamelocatie Abm/001

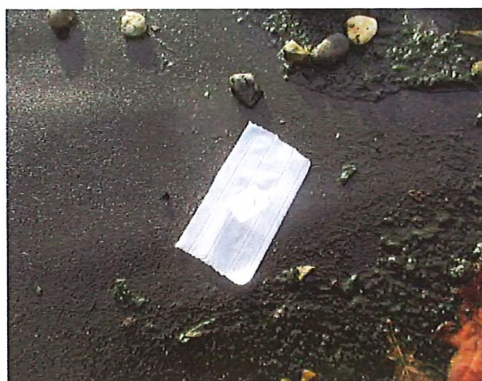
Foto 10: Monsternamelocatie Abm/001A
