## Rapport sanering ondergrondse olietank en bodemverontreiniging Schoolstraat 9 Spaubeek

| Wetgeving | Wet milieubeheer |
|---|---|
| Locatie | Schoolstraat 9 Spaubeek |
| Zaaknummer | <b>2020-202866</b> |

| Uit te voeren werkzaamheden | Saneren ondergrondse olietank en bodemverontreiniging met minerale olie conform Plan van Aanpak MA190976.R01.V1.0 d.d. 13 januari 2020 |

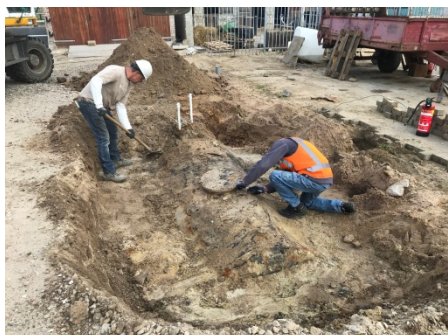
Foto 1.

Van de ter plekke aanwezige tank was het mangat al vrijgemaakt. Omdat het tankreinigingsbedrijf pas voor 10.00 uur was gepland, wordt de schone grond rondom de tank al zo ver weg gegraven dat hij na reiniging direct uit de grond kan worden verwijderd. Door de MKB'er wordt gecontroleerd dat er geen verontreinigde grond wordt ontgraven. De deksel wordt van het mangat verwijderd door dhr. Hendriks van de firma Voets (Foto 1.).

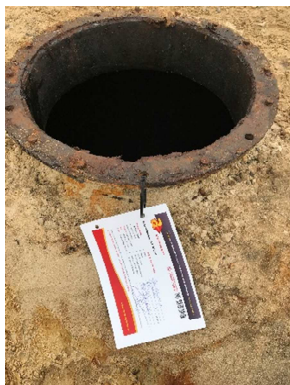
Foto 2.

Om 9.40 uur zijn de medewerkers van ADJ ter plekke. Ze zuigen de tank leeg. Er blijkt een flinke laag sludge onder in de tank aanwezig te zijn. Vervolgens wordt de tank gereinigd en geeft de firma ADJ het tankreinigingscertificaat (foto 2.) af. In de gereinigde tank is te zien hoe het water door een gaatje in de bodem naar binnen spuit (foto 3.). Daaruit blijkt duidelijk dat de tank lek is.

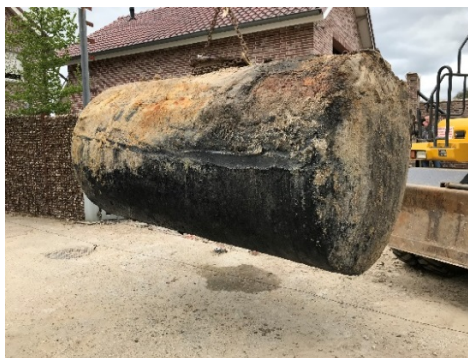
Foto 4.

De gereinigde tank wordt uit de grond getrokken (Foto 4.) en op de aanhangwagen van de firma Voets gelegd die de tank afvoert naar een verschrotingsbedrijf.

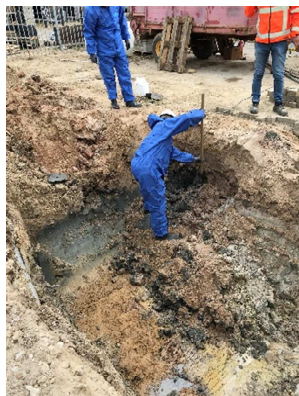
Foto 5.

Aan de noordoost kant wordt gegraven tot aan de perceelgrens (foto 5. en 6.). De eigenaren van dit perceel hebben schriftelijk te kennen gegeven dat ze geen bodemonderzoek of sanering op hun terrein willen toelaten. (Situatieschets bijlage 1)

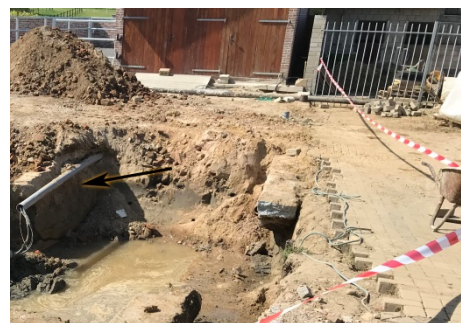
Foto 7.

Aan de noordwest kant wordt de verontreinigde grond ontgraven tot de MKB'er indicatief de grens van de verontreiniging heeft bepaald. Dat geldt ook voor de verontreiniging aan de noordoost kant (Foto 7.). Hiermee is, conform plan van aanpak, de grootste hoeveelheid van de sterk verontreinigde grond verwijderd.

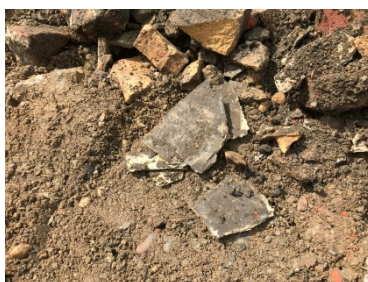
Foto 8.

Aan de zuidoost kant zou, conform onderzoeksresultaten en plan van aanpak, nagenoeg geen verontreinigde grond aanwezig zijn. Hier wordt echter een donkere laag sterk naar olie ruikende grond aangetroffen. Door de MKB'er wordt een sterke water-olie reactie waargenomen. Deze verontreiniging is van een heel andere aard en niet gerelateerd aan de tank.

Aangezien het saneringsdoel is dat de bodem op de locatie voldoet aan de kwaliteit wonen, wordt besloten verder te graven en deze verontreinigde grond eveneens te saneren. Nadat in zuidoostelijke richting is door gegraven tot aan de rand van het terras, blijkt dat de verontreiniging ook onder het terras aanwezig is (Foto 8.).

Het was duidelijk dat de saneringsdoelstelling niet gehaald kon worden. Een deel van de verontreiniging is technisch niet verwijderbaar. Dat geldt zowel voor de verontreiniging onder het terras, dat is afgedekt met een laag beton, als ook voor de verontreiniging onder de betonvloer van de loods.

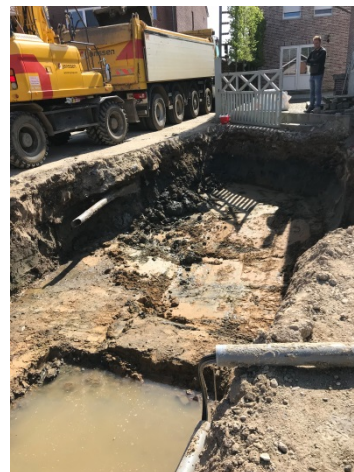
Foto 9.

Bij het verwijderen van de toplaag wordt in de met puin vermengde bovenlaag asbestverdacht materiaal aangetroffen (foto 9.). Deze grond wordt apart afgevoerd naar de locatie BPS op de Beatrixhaven te Maastricht (Afvalstroomnummer 11302102BB660). Daar zal het depot worden onderzocht om de aanwezigheid en eventueel de concentratie aan asbest vast te stellen.

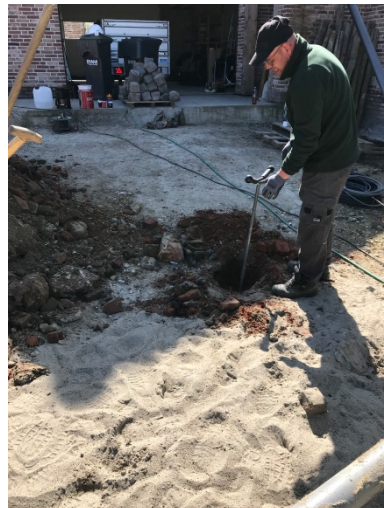
Foto 10.

Uit het bodemonderzoek bleek dat boring 4 schoon was. Deze boring was ongeveer midden voor de loods geplaatst op een afstand van  $\pm 6$  meter van de rand voor de loods. Ongeveer op dezelfde plaats wordt een boring gezet (Foto 10.).

Onder de bovenlaag, die bestaat uit stol met veel bakstenen, wordt de donkere laag met olie verontreinigde grond niet meer aangetroffen.

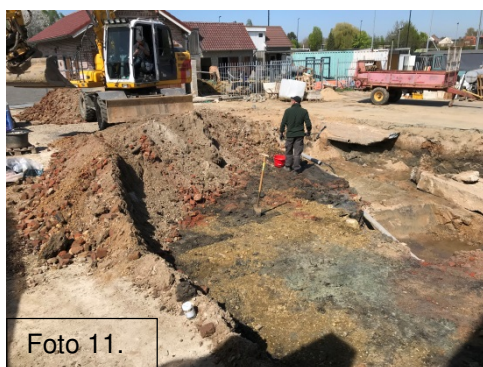
Foto 11.

De graafmachine kan vanuit de dan gekozen positie de verontreinigde grond niet meer bereiken. Hij moet verplaatst worden naar de zuidwest kant van de saneringsput. Om een planning te kunnen maken voor het saneren van de resterende verontreiniging wordt de bovengrond verwijderd. Deze planning is noodzakelijk om het vereiste materieel te kunnen reserveren. Er wordt daarom besloten om de chemisch schone toplaag te verwijderen. Hierbij bleek dat de verontreiniging doorliep tot voorbij boring 4 en ook onder de loods aanwezig was (Foto 11.).

Voor het resterende deel van het terrein wordt gekozen voor gebruiksbependingen met een leeflaag. Deze gebruiksbependingen worden vastgelegd in het bestemmingsplanen gelden voor het terrein zoals aangegeven op bijlage 1.

1. Voor het bebouwde deel en het deel dat is afgedekt met een beton verharding geldt, dat bij verwijdering van de verharding of de bebouwing, er een saneringsplan moet worden aangeboden bij het bevoegd gezag en vervolgens de verontreinigde grond gesaneerd moet worden conform de beschikking van het bevoegd gezag.
2. Voor het achter de loods liggende terrein geldt een leeflaagsanering. Dit houdt in dat de grond niet dieper dan de chemisch schone laag geroerd mag worden. Het is dus niet toegestaan om dieper te graven dan de chemisch schone bovengrond. Nadat het terrein op hoogte is gebracht is er sprake van een leeflaag van ongeveer 1 meter. De chemisch schone laag is op basis van de kleur duidelijk herkenbaar.

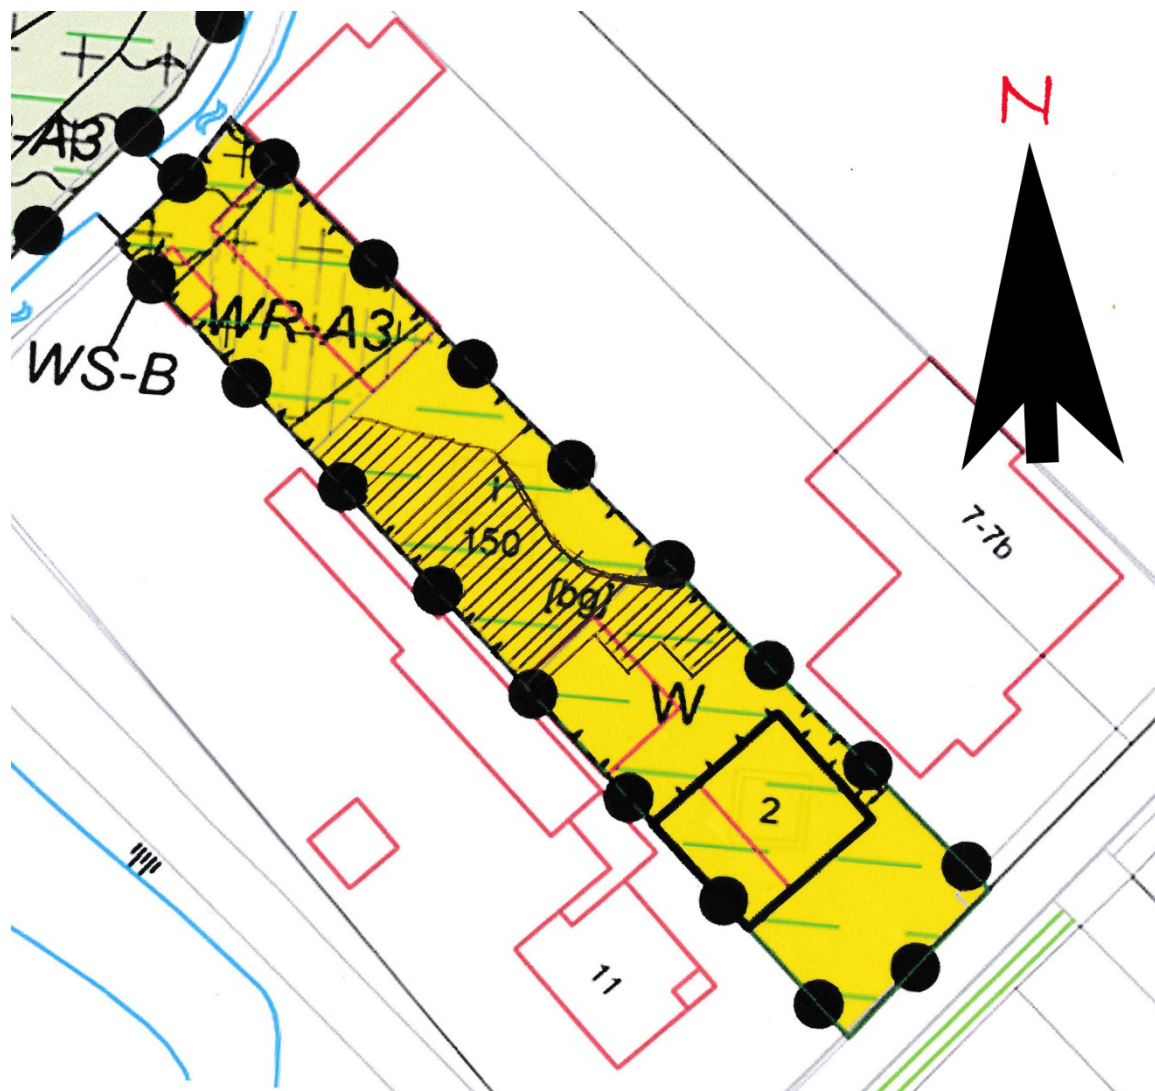
Bijlage 1. Verontreinigingscontour restverontreiniging.

Het gearceerde gebied geeft de waarschijnlijke verontreinigingscontour weer van de restverontreiniging op het perceel Schoolstraat 9 te Spaubeek. Deze contour is opgesteld op basis van de oude bebouwingstekeningen en de waarnemingen in het veld.

Ten aanzien van deze restverontreiniging zijn voorwaarden opgenomen in het bestemmingsplan. Deze voorwaarde behelzen dat er geen contactmogelijkheden zijn met de verontreiniging. Enerzijds door een isolerende beton laag en anderzijds door een leeflaag van 1 meter grond MWW.
