**Vooronderzoek  
Genneperhuisweg te Gennepe)**  
(2108/026/KB-01, versie 0)

## Vooronderzoek

Genneperhuisweg te Gennepe

2108/026/KB-01

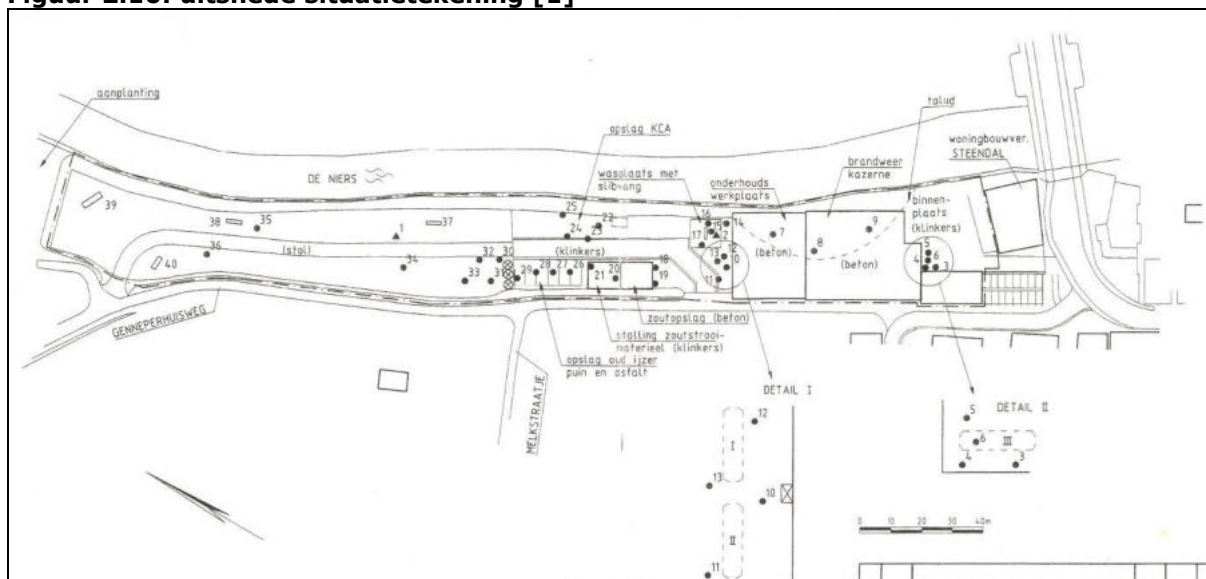
**Figuur 2.10: uitsnede situatietekening [1]**

Op de onderzoekslocatie werd onderscheid gemaakt in een drietal bodemlagen: bovengrond ophooglaag (0,0-0,5 m-mv), ondergrond ophooglaag (0,5-3,5 m-mv) en de oorspronkelijke bodem (dieper dan 3,5 m-mv). Zintuiglijk bevatte de ophooglaag bij vrijwel alle boringen puin (met name baksteenresten en beton). Plaatselijk werd een lichte oliegeur in de ondergrond waargenomen. Enkel de bovengrond ter plaatse van de opslag van wegzout bleek licht verontreinigd te zijn met cyanide. Vermoedelijk kwam dit door het infiltreren van opgelost zout bij de zoutopslag. Bij de overige verdachte deellocaties werden geen verhoogde parameters in de grond aangetoond. De bovengrond van de ophooglaag bleek licht verontreinigd te zijn met PAK, koper, lood, kwik en zink. De ondergrond van de ophooglaag bleek plaatselijk sterk verontreinigd te zijn met PAK, matig verontreinigd met minerale olie, lood, zink en licht verontreinigd met lood, koper, zink en PAK. De oorspronkelijke (natuurlijke) bodem bleek matig verontreinigd te zijn met koper en zink en licht verontreinigd met cadmium, chroom, lood, kwik en nikkel. Het grondwater bleek plaatselijk sterk verontreinigd te zijn met koper en licht verontreinigd met chroom, lood, zink, cadmium, arseen, nikkel en fenolindex. Geconcludeerd werd dat nader onderzoek noodzakelijk was om de omvang van de sterke PAK verontreiniging en matige minerale olie verontreiniging in de grond vast te stellen. Tevens diende de sterke koper verontreiniging in het grondwater nader onderzocht te worden.

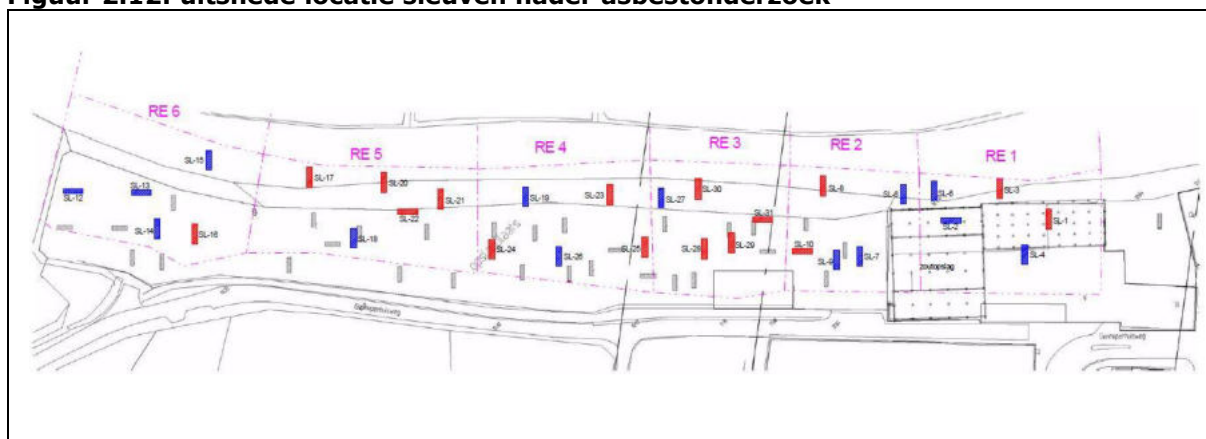
**Figuur 2.12: uitsnede locatie sleuven nader asbestonderzoek**

Op basis van de beschrijving van de proefsleuven en de visuele inspectie op de locatie werd een inschatting gemaakt van de gemiddelde dikte van het puinpakket. De totale omvang van het puinhoudende pakket werd geschat op circa 20.100 m<sup>3</sup>. Enkel ter plaatse van RE 6 blijkt het maximaal gewogen gehalte aan asbest boven de geldende norm uit te komen (224,43 mg/kg d.s.). Het betrof een zogenaamd "puinnest" waarbij plaatselijk een vrij grote hoeveelheid stalschotten in de sleuf werden aangetroffen. Verder werden verspreid over het gehele terrein in het puinpakket zowel visueel als analytisch asbestrestanten aangetroffen. De hoeveelheden bleken echter gering en vrijwel overal lager dan de wettelijke concentratie. Er werd gesteld dat sprake was van een ernstig geval van bodemverontreiniging. Geconcludeerd werd dat voor de ontgraving en afvoer van het puinpakket een saneringsplan ter goedkeuring aan het bevoegd gezag voorgelegd diende te worden.

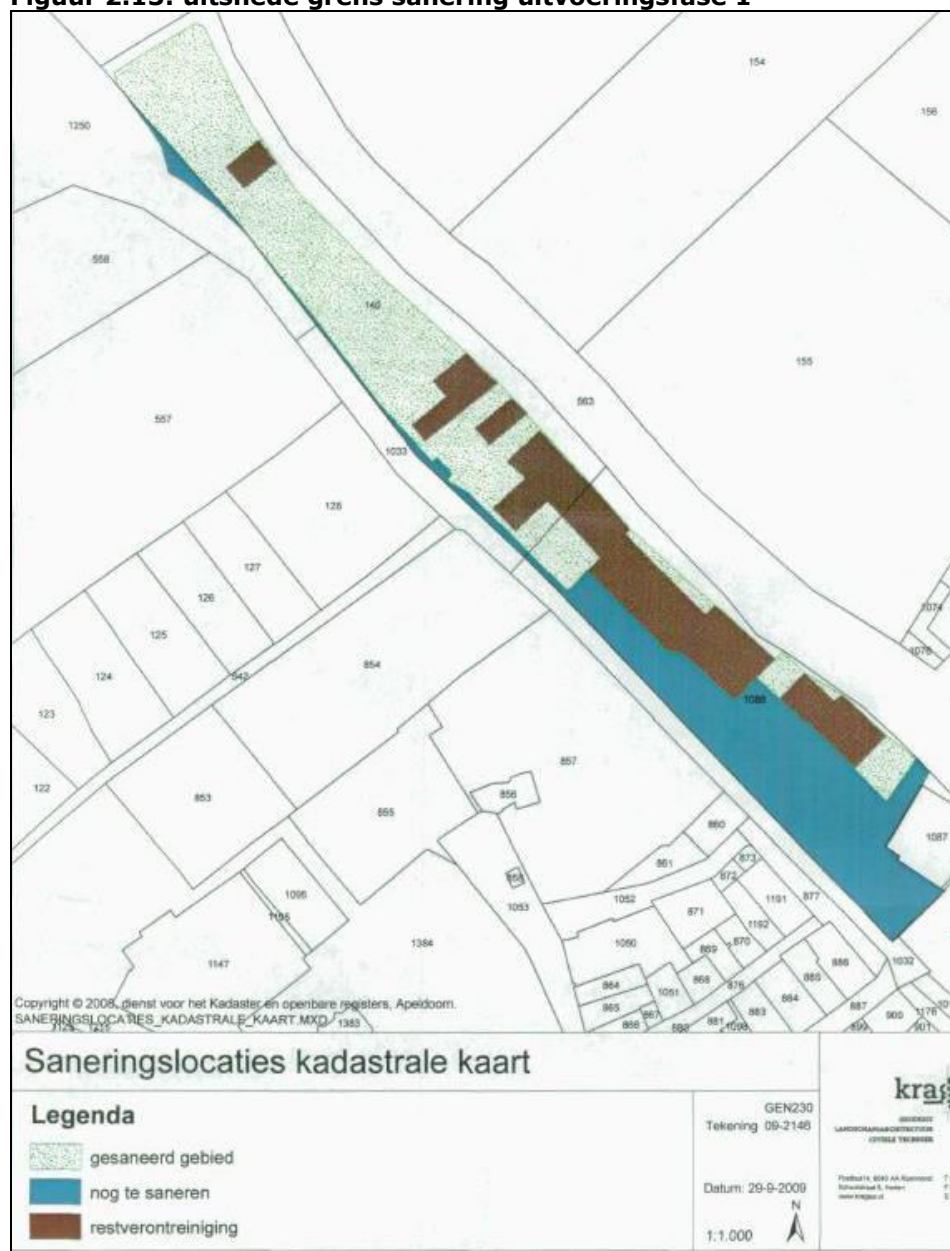
**Figuur 2.13: uitsnede grens sanering uitvoeringsfase 1**

Op basis van het opgestelde saneringsplan [8] is vervolgens een asbestsanering en verwijdering van conventionele explosieven (CE's) uitgevoerd en vastgelegd in het evaluatieverslag [9]. De verwijdering van de CE's en de asbestsanering van dezelfde grond werd gelijktijdig uitgevoerd. Doel van deze sanering was de te bewerken grond ter plaatse te ontdoen van conventionele explosieven (CE's) en asbest. Hierbij werd circa 23.000 m<sup>3</sup> grond gezeefd onder BRL-OCE condities. Tevens werden locaties op de onderzoekslocatie waar geen goede zeefmogelijkheden mogelijk waren gedetecteerd. Tijdens de zeefwerkzaamheden werden enkele munitieartikelen aangetroffen en veiliggesteld. Het terrein werd grotendeels voor 99 % vrijgegeven van conventionele explosieven. Na de saneringswerkzaamheden [9] ten behoeve van de verwijdering van CE's werd een sanering [10] uitgevoerd naar aanleiding van de eerder aangetoonde sterke verontreinigingen op de locatie. De sanering werd uitgevoerd in twee fases omdat ten tijde van het eerste deel van de sanering [10] de aanwezige brandweerkazerne nog in gebruik was. Met de uitgevoerde bodemsanering werd de ernstige bodemverontreiniging verwijderd. Vanwege de aanwezigheid van asbest en teerhoudend asfalt in de ophooglaag op de locatie. Met uitzondering van de restverontreinigingen onder de brandweerkazerne en in het talud langs de Gennepershuisweg. De ernstige verontreinigingen met zware metalen in het oorspronkelijke maaiveld werden aan de zijde van de Gennepershuisweg vrijwel geheel verwijderd. Aan de zijde van de Niers was de bodem ter hoogte van het rivierpeil (circa 8 m+NAP) veelal nog sterk verontreinigd met zware metalen (vooral met arseen en daarnaast met zink, chroom, koper en lood). De grond die is vrijgekomen bij de sanering en is hergebruikt ter aanvulling van de ontgraving, is milieukundig onderzocht door middel van partijkeuringen. Het vrijgekomen schoon puin werd ter recycling afgevoerd naar een puinbreker. Het vrijgekomen asbest en het asbesthoudend puin werd afgevoerd naar een stortplaats. Alle overige materialen (w.o. verontreinigde grond) werden afgevoerd naar een verwerker. De grens van de sanering uitvoeringsfase 1 is weergegeven in figuur 2.13.

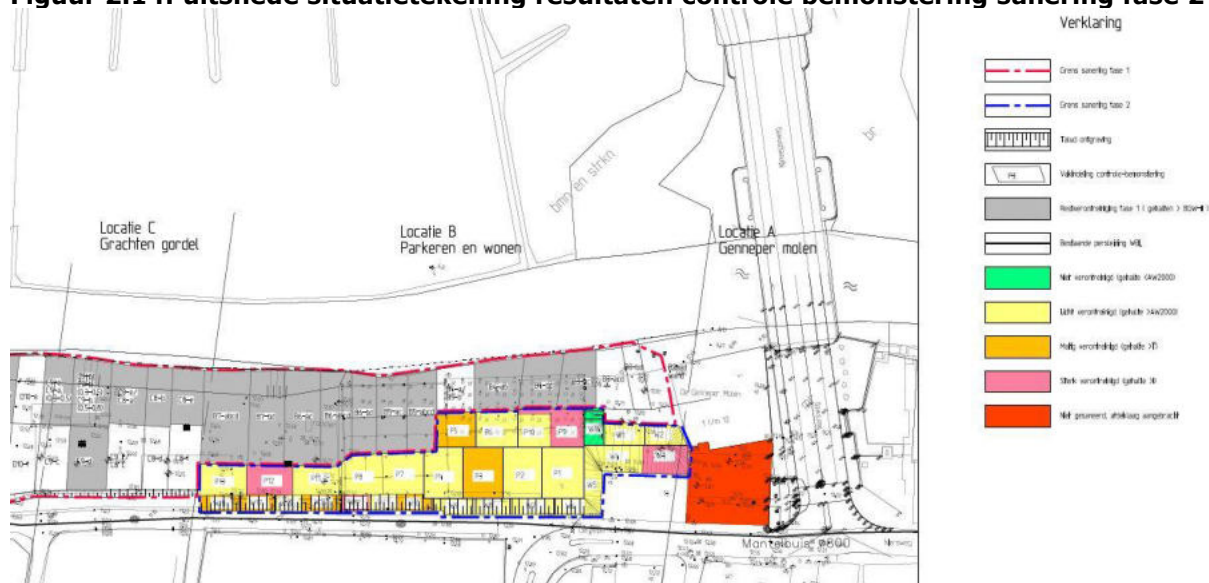
**Figuur 2.14: uitsnede situatietekening resultaten controle bemonstering sanering fase 2**

Geconcludeerd werd dat de bodemkwaliteit van het terrein na uitvoering van de bodemsanering niet voldoet aan alle gebruiksdoeleinden. De bodemkwaliteit van de aanvulgrond voldoet niet aan gevoelige bestemmingen zoals moestuinen, plaatsen waar kinderen spelen, wonen met tuin of landbouwgrond voor de productie van voedingsmiddelen. Eventueel vanuit het perceel vrijkomende grond is niet voor alle doeleinden herbruikbaar. Ter hoogte van de saneringsgrenzen is mogelijk een (sterke) rest-verontreiniging achtergebleven binnen de contactzone of leeflaag (tot 0,5 of 1 m –mv). Daarnaast is de bodem ter plaatse van de parkeerplaats langs de historische panden van de Gennepmolen en de timmerfabriek niet gesaneerd door ontgraving maar doormiddel van het aanbrengen van een duurzame afdeklaag. De afdeklaag moet (duurzaam) in stand worden gehouden om contact met de onderliggende (sterk verontreinigde) grond te voorkomen. De plaatsen van de rest-verontreinigingen ter hoogte van de saneringsgrenzen, de plaats van de afdeklaag en de gebruiksbeperkingen van de grond diende kadastraal worden vastgelegd. Eventuele werkzaamheden ter plaatse moeten (door middel van een deelsaneringsplan) worden gemeld bij het bevoegd gezag Wbb.
