Historisch onderzoek ten behoeve van  
drie nieuwbouwlocaties

Holtskuilenstraat  
Henckensstraat/Terheidenstraat  
Van Meertenstraat

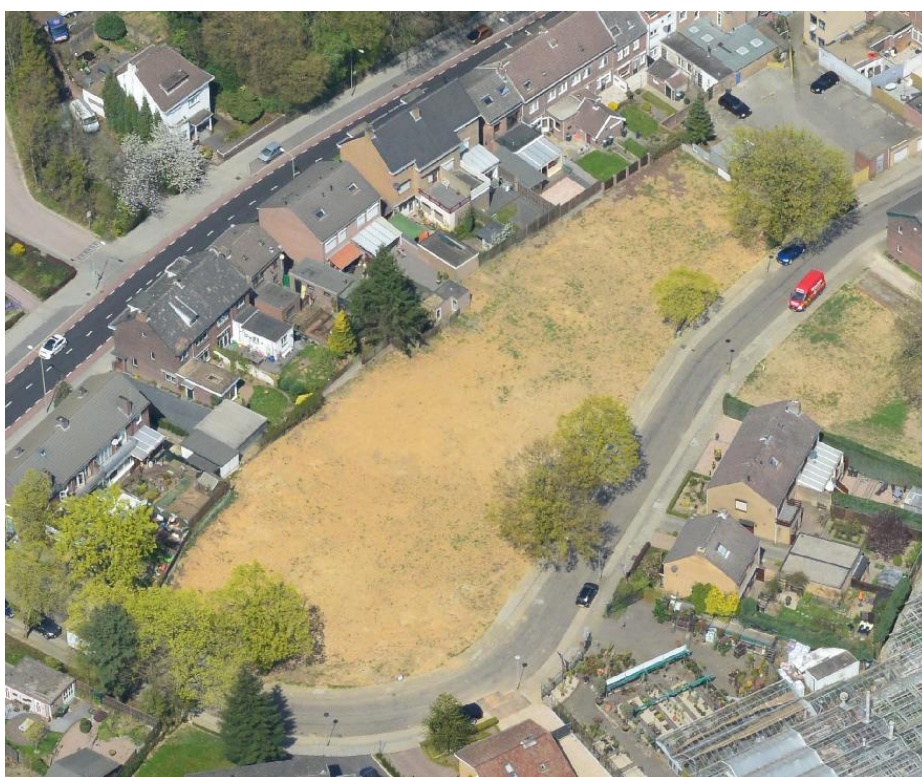
Locatie Holtskuilenstraat

Op 17 juli 2013 is bij de locaties een korte inspectie vanaf de openbare weg uitgevoerd. Op alle locaties zijn onkruid en resten puin van de sloop aanwezig. Op de locaties Holtskuilenstraat en Van Meertenstraat zijn hoopjes puin van ca. 1 m<sup>3</sup> aanwezig. Op de locatie Henckensstraat/Terheidenstraat ligt wat plasticafval.

Bij bodemonderzoeken in de omgeving is lichte bodemverontreiniging met PAK aangetroffen.

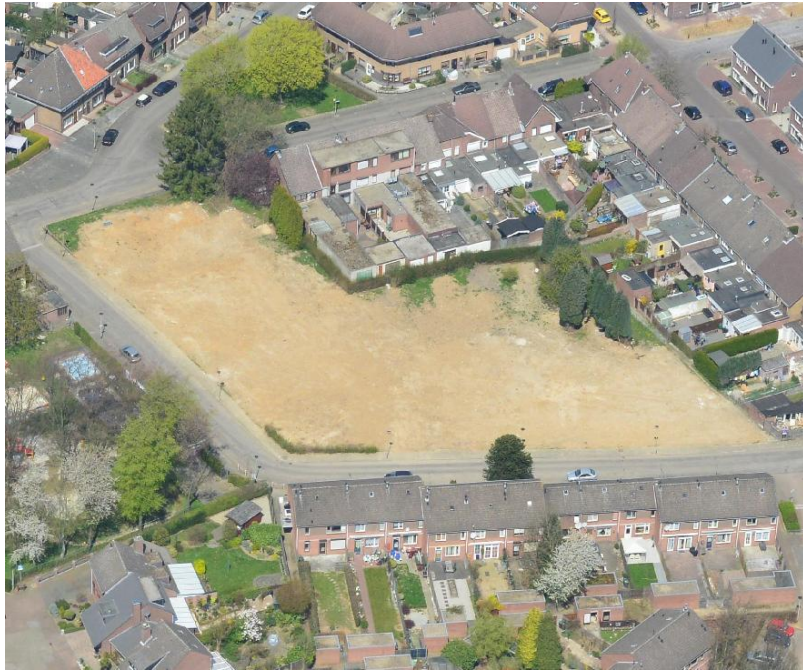
Locatie Van Meertenstraat

Bij bodemonderzoeken in de omgeving is lichte bodemverontreiniging met cadmium, kobalt, kwik, lood, zink, EOX en PAK aangetroffen.
