ONS KENMERK  
17B031-05

22 mei 2017

Maaiveldinspectie Castermans I en II te Maastricht

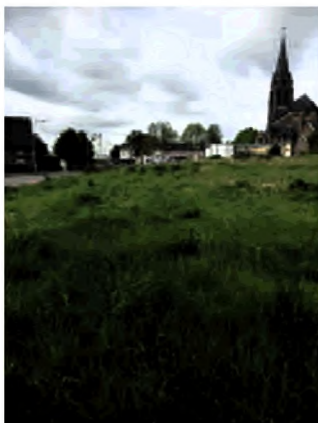
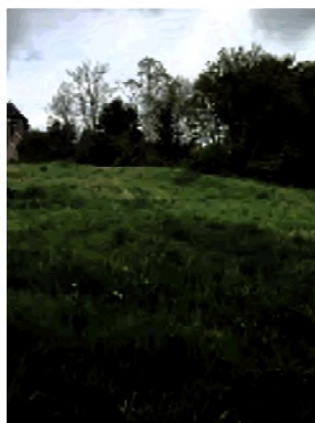
#### Castermans I (niet gemaaid)

De maaiveldinspectie is uitgevoerd op 12 en 18 mei 2017 door LieveenseCSO Milieu B.V. te Bunnik onder het BRL SIKB 2000-certificaat (protocol 2018) door de erkende veldwerker [REDACTED]. Op 12 mei is gebleken dat de locatie niet gemaaid was. De vegetatie (voornamelijk gras) stond dermate hoog dat geen maaiveldinspectie conform protocol 2018 kon worden uitgevoerd.

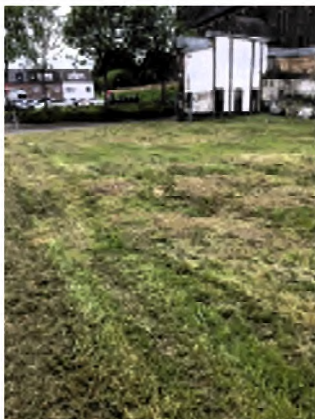
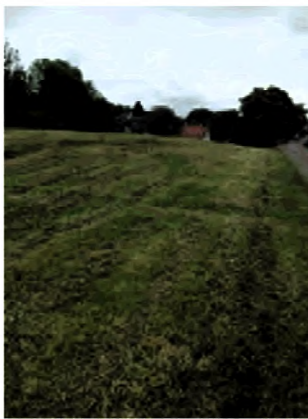
Castermans I gemaaid

Opdrachtgever heeft naar aanleiding hiervan de locatie laten maaien. Op de locatie Castermans I is daarbij de vegetatie gemaaid en vervolgens verwijderd, bij de locatie Castermans II is gemaaid maar de vegetatie niet verwijderd. De gecertificeerde veldwerker heeft deze zoveel verwijderd om de minimale (25%) inspectiegraad (25%) te bereiken. Na verwijdering was 35% inspecteerbaar.

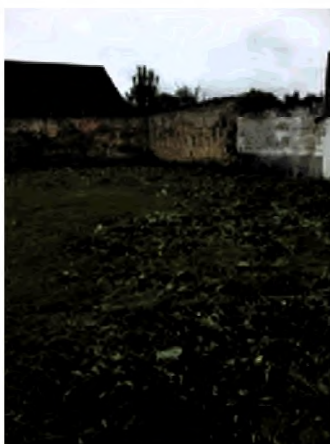
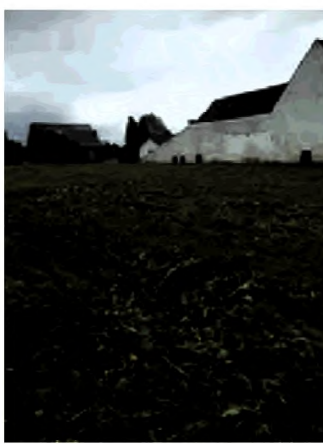
Castermans II gemaaid

Tijdens de maaiveldinspectie zijn aan het maaiveld geen asbestverdachte materialen aangetroffen. Tevens zijn geen andere bodembedreigende activiteiten waargenomen.
