**Concept**  
**Wethouder van Caldenborghlaan 35 Maastricht**  
Visuele boomveiligheid controle 11 bomen

## **Pius Floris Boomverzorging Bunde**

Projectnummer: TB/14/15686

Datum: 12 december 2014

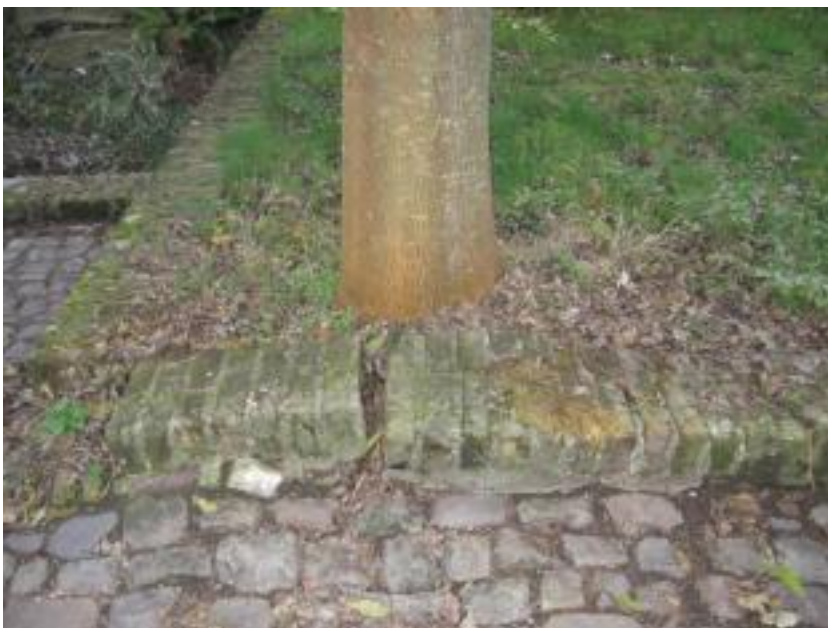
Foto 2; boom 1, opdruk muurtje.

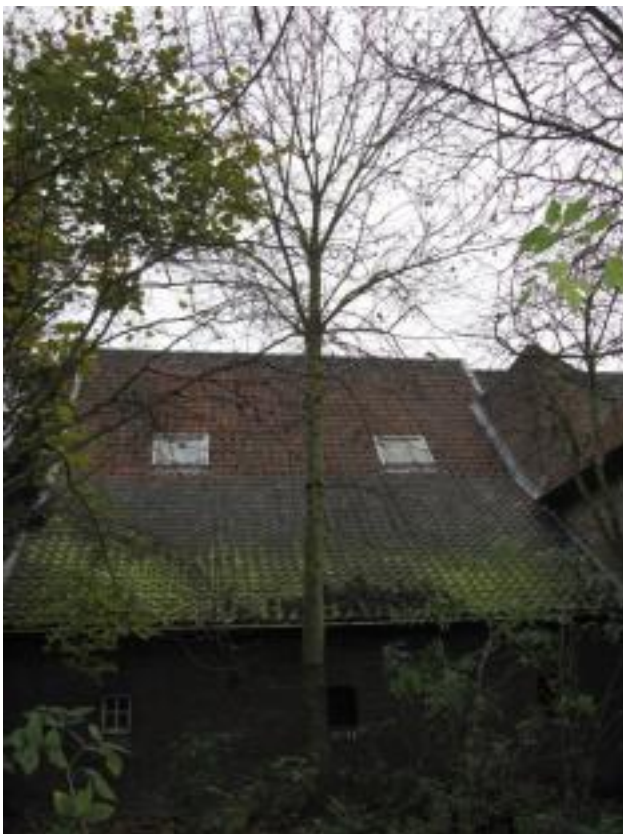
Foto 4; boom 2 tegen de gevel van de achterbouw

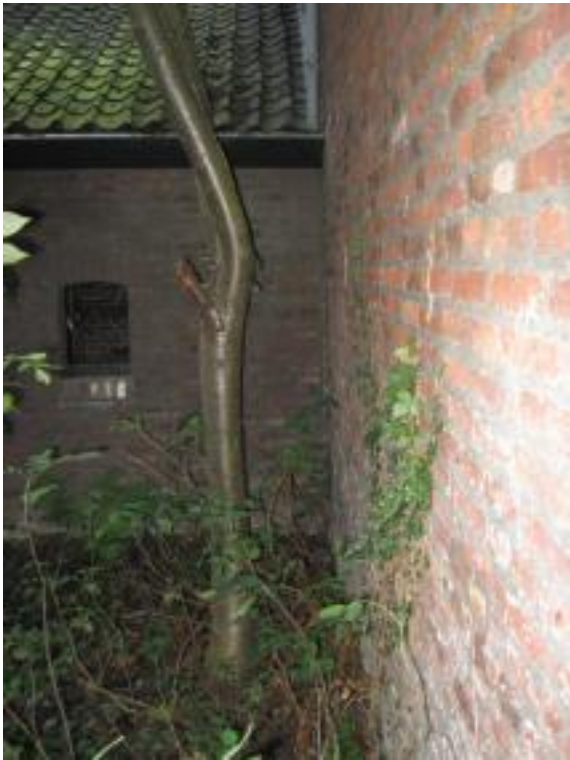
Foto 7; boom 3 met de stamvoet op 40 cm van de gevel.

Wij adviseren de aanwezige bomen niet in het plan in te passen en voor aanvang van de werkzaamheden te rooien.

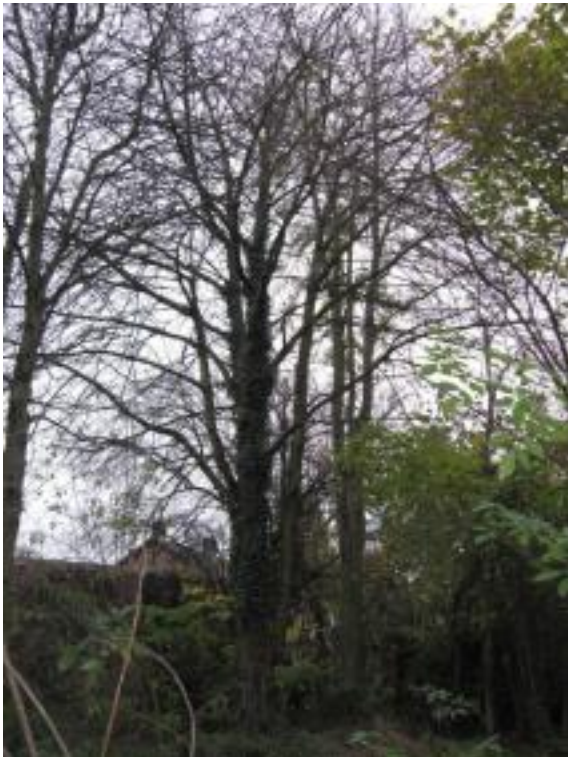
Foto 9; boom 5 en 6 naast elkaar.

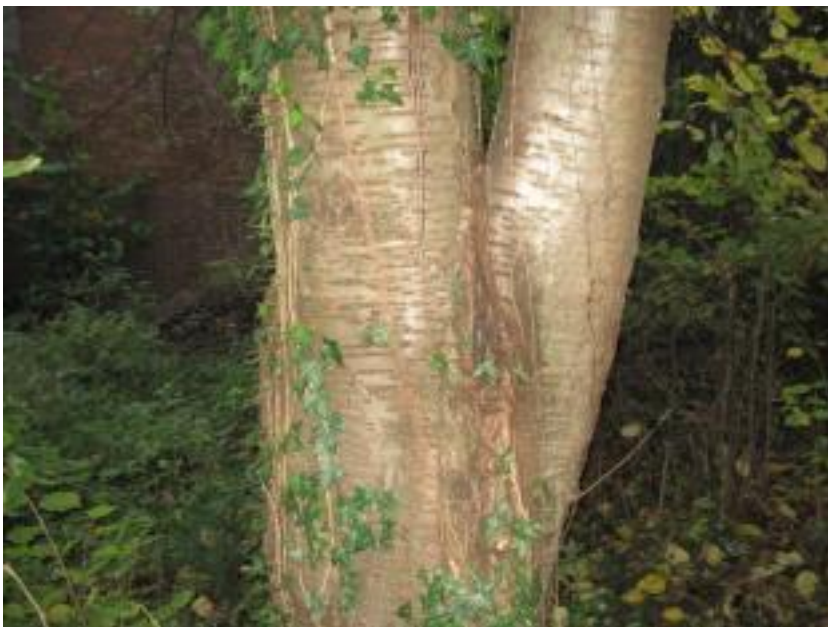
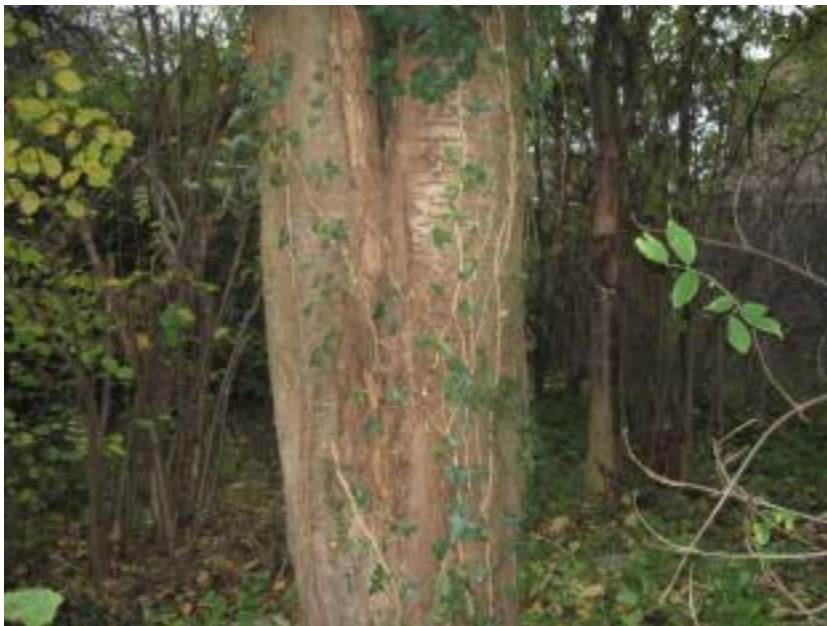
De kers met boomnummer 5 ontspringt op circa 1 meter hoogte in 3 verkleefd aangehechte stammen. Reactieweefsel op de stam onder de aanhechting geeft aan dat de kroonstabiliteit verminderd. De boom heeft een eenzijdig ontwikkelde kroon als gevolg van concurrentie met boom 6. De levensverwachting van de boom is matig.

Foto 10; boom 5 met verkleefde zware stam (reactieweefsel bij aanhechting).

Foto 11; boom 5 met verkleefde zware stam (reactieweefsel bij aanhechting).

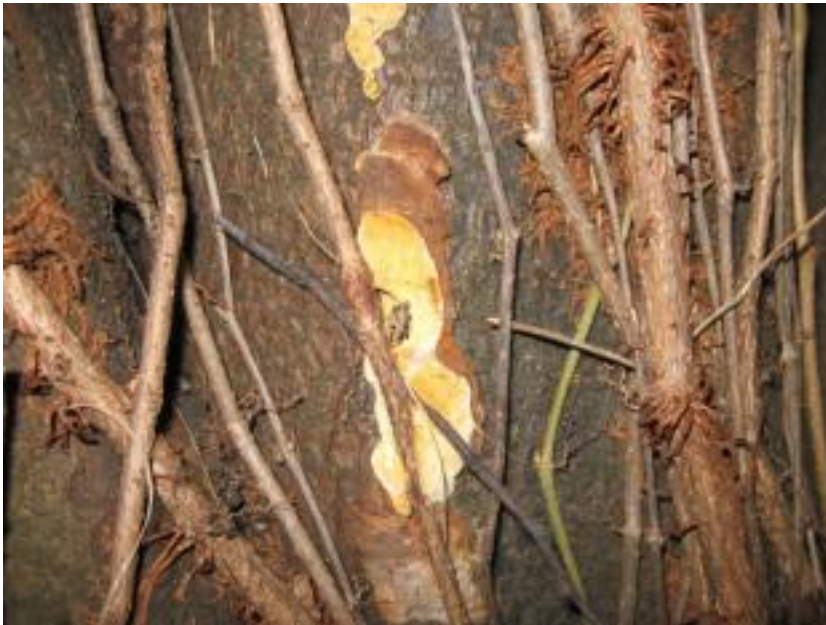
De kerspruim met boomnummer 7 is ernstig aangetast door de pruimenvuurzwam (*Phellinus tuberculosus*) waardoor takbreuk is ontstaan. Het regeneratievermogen van kerspruim is hoog, de soort verspreid zich door middel van wortelopslag en zaad. De levensverwachting van de boom in zijn huidige vorm is matig.

Foto 13; boom 7 aantasting pruimenvuurzwam.

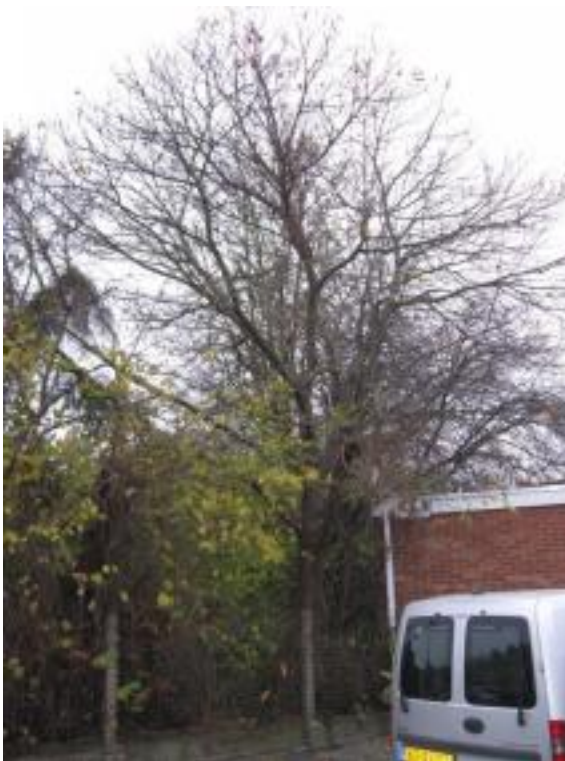
Foto 14; boom 8 naast de garage.

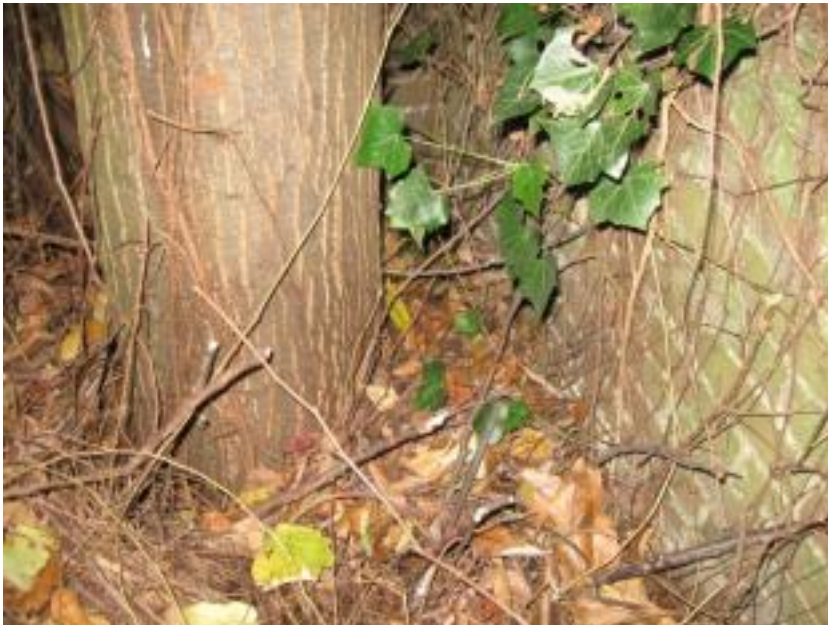
Foto 15; boom 8 met de stamvoet op 25 cm van de muur.

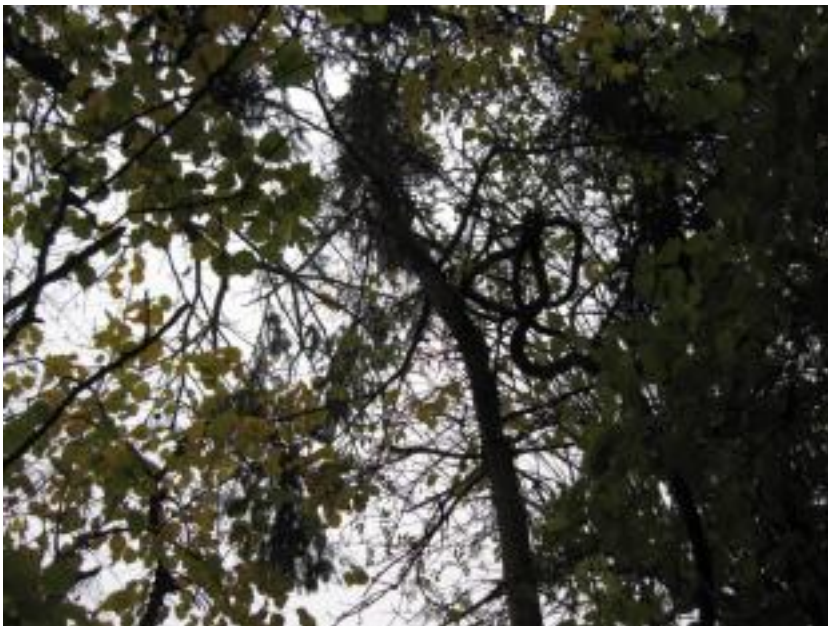
De Servische spar met boomnummer 9 groeit onderstandig. Als gevolg van lichtgebrek is een groot deel van de kroon afgestorven. Enkel de top is nog groen. De esthetische waarde (waarvoor de soort wordt aangeplant) is nihil.

Foto 16; boom 9 met enkel nog een levende top.

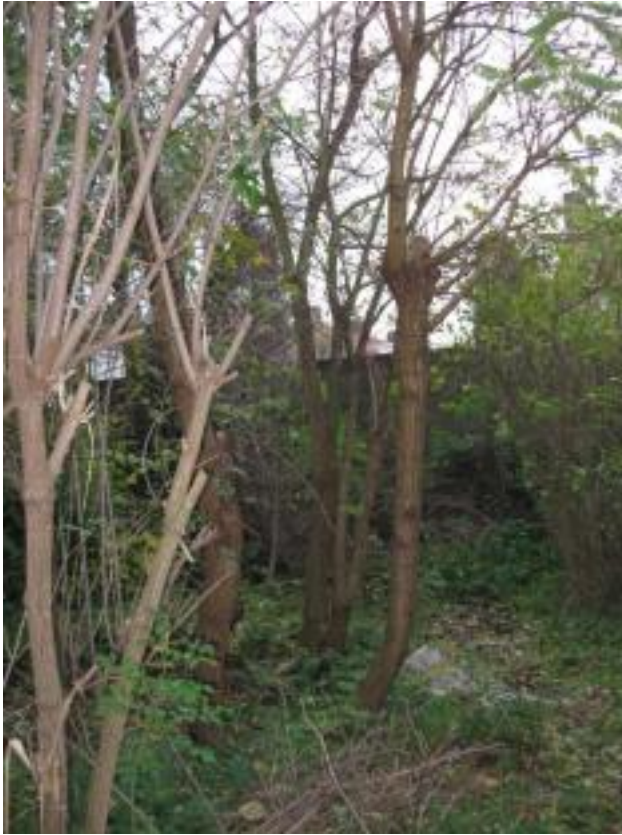
De gewone acacia's met boomnummer 10 en 11 zijn als zaailing ontstaan. De tweestammige bomen zijn gedeeltelijk gekandelaberd. De groeiwijze is dusdanig dat de bomen moeilijk als hoogstamboom gevormd kunnen worden.

Foto 17; boom 10 (op de achtergrond) en 11
