Rapportnummer 12/04946/V/E/SE
Projectcode E17440.05
Datum 28 oktober 2012

Update Type A Asbestinventarisatie Volkstuinencomplex Tegelarijeveld te Roermond

Aelmans Eco B.V. heeft in opdracht van de heer B. Wijnen, namens Zuidgrond B.V. op 6 augustus 2012 een update van de globale asbestinventarisatie uitgevoerd op de locatie volkstuinencomplex Tegelarijeveld te Roermond.

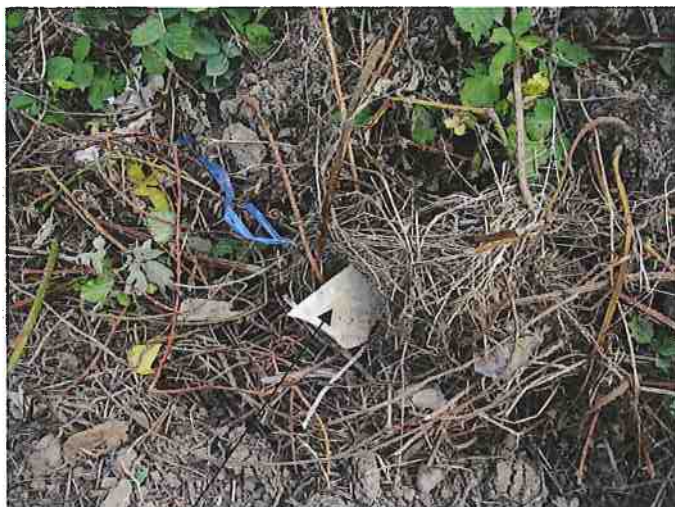
foto 1
plaat in wal met mindere begroeiing in 2008

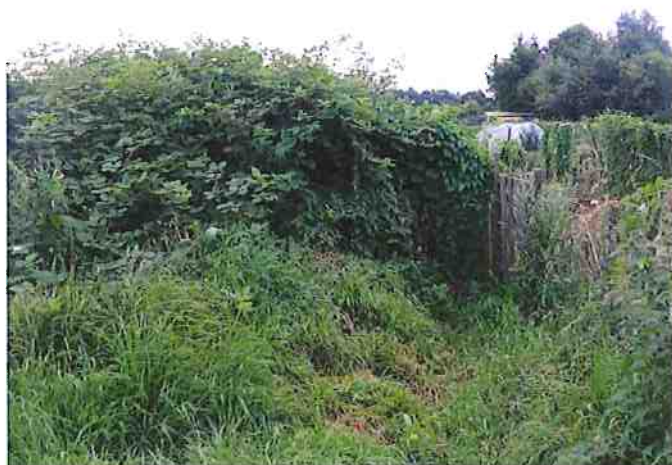
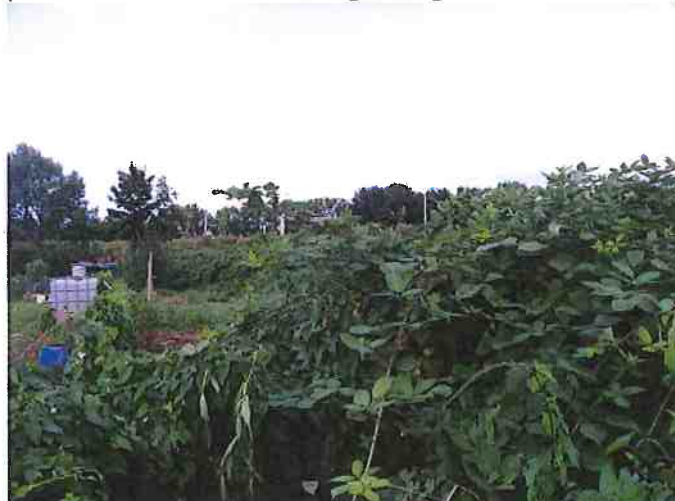
foto 2
huidige begroeiing wal

foto 3
huidige begroeiing wal

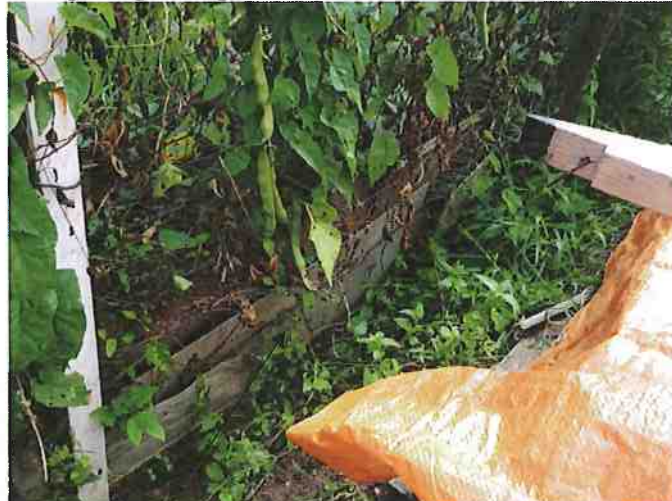
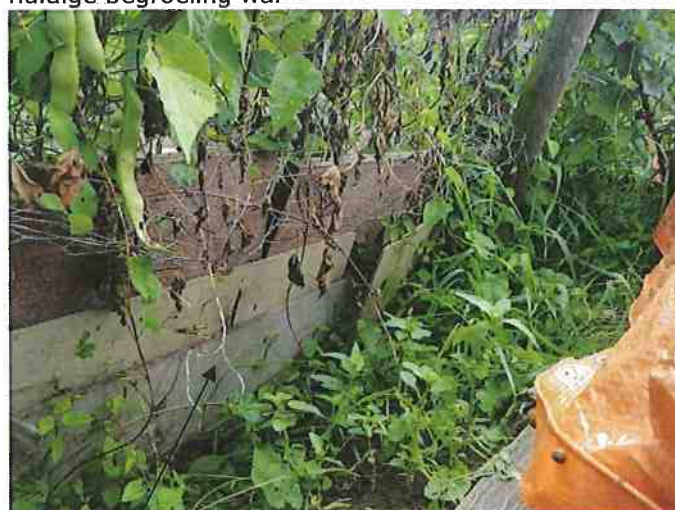
foto 4
afscheidingsplaten tuin 2 en 3

foto 5
afscheidingsplaten tuin 2 en 3

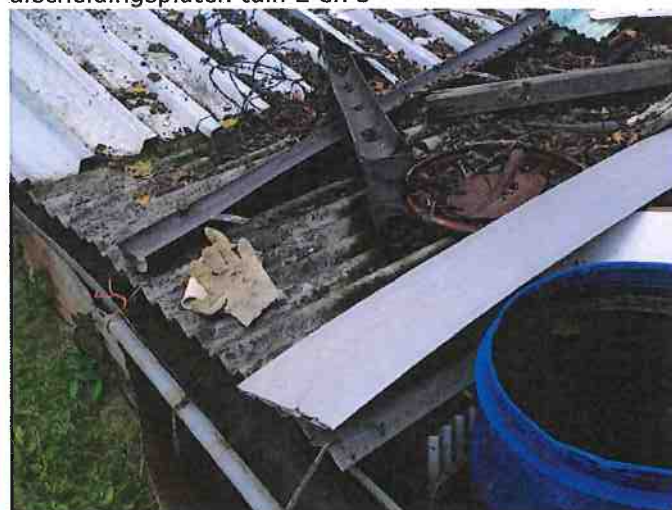
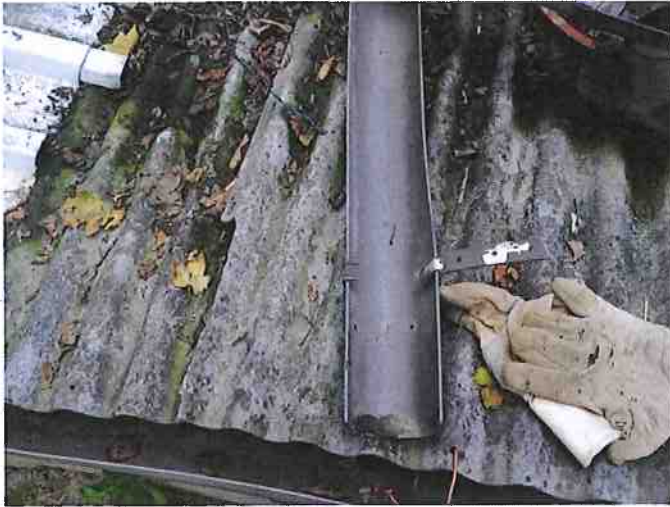
foto 6
golfplatendak schuurtje 1

foto 7
golfplatendak schuurtje 1

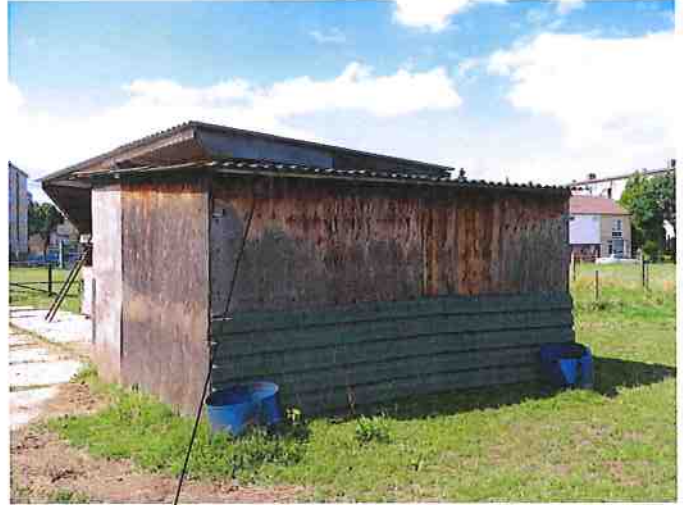
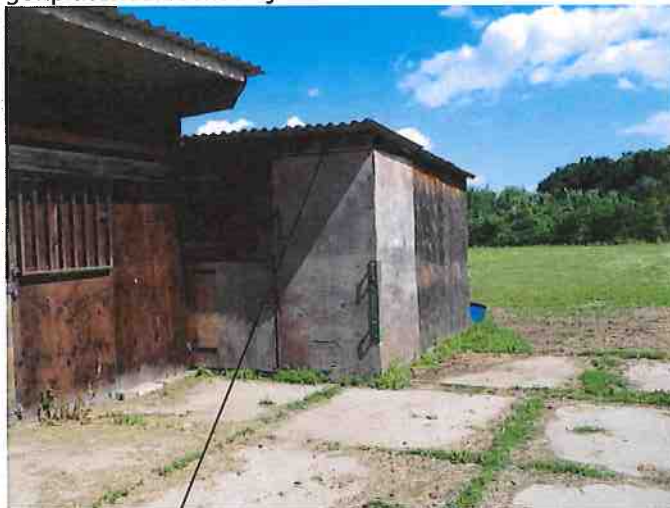
- in de noordwest hoek van het volkstuinen complex bevindt zich een schuurtje waarvan het dak bestaat uit verschillende platen. Een van die platen is een asbesthoudende golfplaat (ca. 4 m², foto 6 en 7);
- in dezelfde hoek bevindt zich een 'wal' van divers materiaal en bedekt met zeer dichte begroeiing. In deze wal was een asbesthoudend stukje losse plaat aangetroffen (zie foto 12) welke *nu niet meer te zien is vanwege de zeer dichte begroeiing* (zie foto 2 en 3);
- op de grens van tuin 2 en 3 (grenzend aan het akker) bevinden zich asbesthoudende plaatjes als afscheidingsplaatjes (ca. 0,5 m², zie foto 4 en 5);
- op het dak van het achterste deel van de paardenstal bevinden zich asbesthoudende golfplaten (ca. 20 m², zie foto 8 en 9).

foto 8
golfplatendak paardenstal

foto 9
golfplaten paardenstal

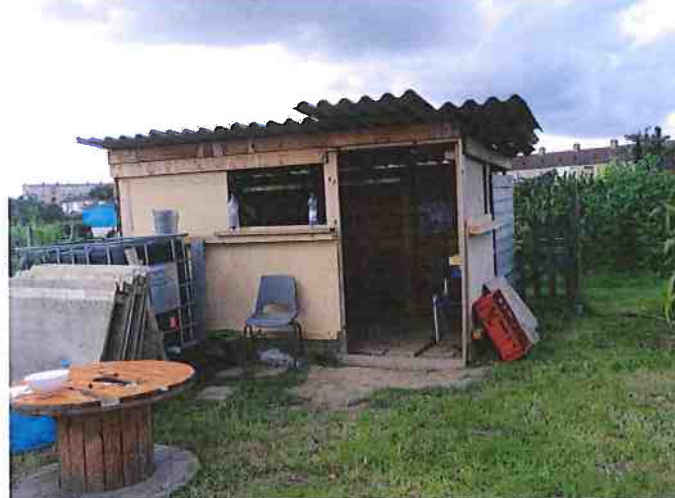
- golfplaten op dak nieuwe schuurtje, locatiepunt 3, zie foto 10.

foto 10
nieuw schuurtje met niet-asbesthoudende golfplaten
