ASBESTINVENTARISATIE CONFORM SC-540

Onderzoekslocatie : **Bedrijvent centrum OML
Odgerusstraat 3 te Roermond**
Projectcode : **076THE/13**
Datum rapport : **1 mei 2013**
Geldigheidsdatum : **1 mei 2016**

Adres onderzoekslocatie : St. Odgerusstraat 3 te Roermond
Omschrijving : Bedrijvencentrum
Projectnummer : 076THE/13
Datum inventarisatie : 10, 11 & 15 april 2013
Inventariseerder : Dhr. Verbong (04E-230112-140045)
Projectleider : Dhr. ing. M.W.C.G. Verbong

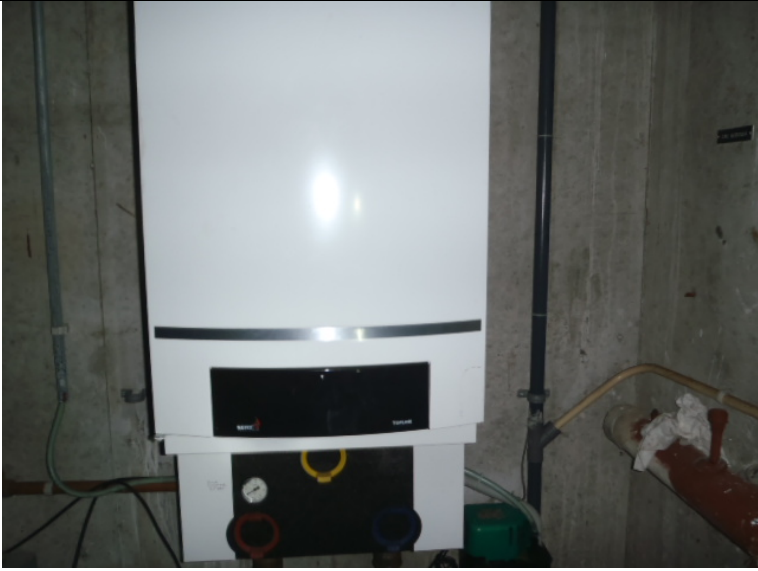
Foto 1

Bron	cv-ketel	Bron. no.	IA-1
Indeling	asbestvrij		
Locatie	kelder bouwdeel A (ruimte 4.11)		
Verdieping	kelder		
Monsternummer	-	Analysecertificaat	-
Asbestsoort(en)	-	Percentage	-
Binding	-		
Hoeveelheid	1 stuk		
Structuur oppervlak	afgesloten	Conditie oppervlak	goed
Bevestigingsmethode	hang	Bereikbaarheid	goed
Verwijderingsmethode	n.v.t.	Risicoklasse	n.v.t.
Opmerkingen			
De cv-ketel is van het merk Nefit, type Ecoline, bouwjaar na 1993.			
Foto

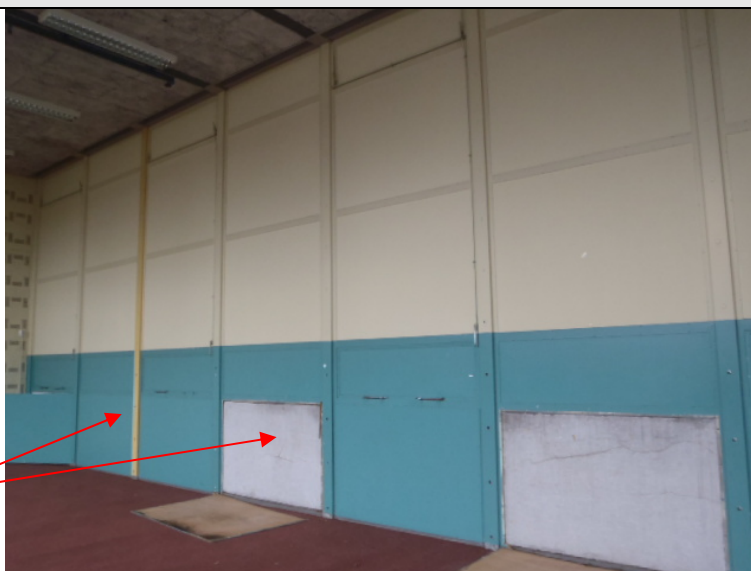
**Foto 4**

Aan de buitenzijde zijn de platen afgedekt met stalen platen.

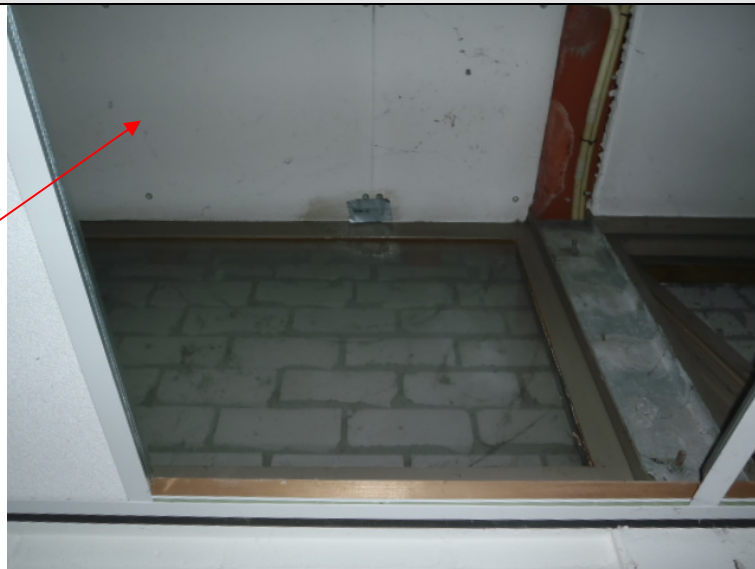
Foto 5

Bron	plaatmateriaal	Bron. no.	BA-4
Indeling	asbesthoudend		
Locatie	deel plafond hal bouwdeel A (ruimte 4.9)		
Verdieping	begane grond		
Monsternummer	MA-5	Analysecertificaat	2013.014065.1
Asbestsoort(en)	chrysotiel	Percentage	15-30%
Binding	niet hechtgebonden		
Hoeveelheid	6,5 m ²		
Structuur oppervlak	gesloten	Conditie oppervlak	goed
Bevestigingsmethode	geschroefd	Bereikbaarheid	goed
Verwijderingsmethode	containment best bestaande techniek	Risicoklasse	2

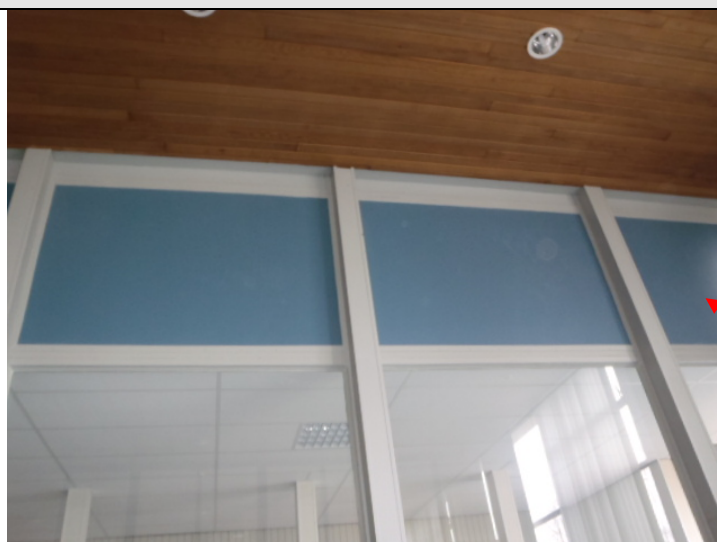
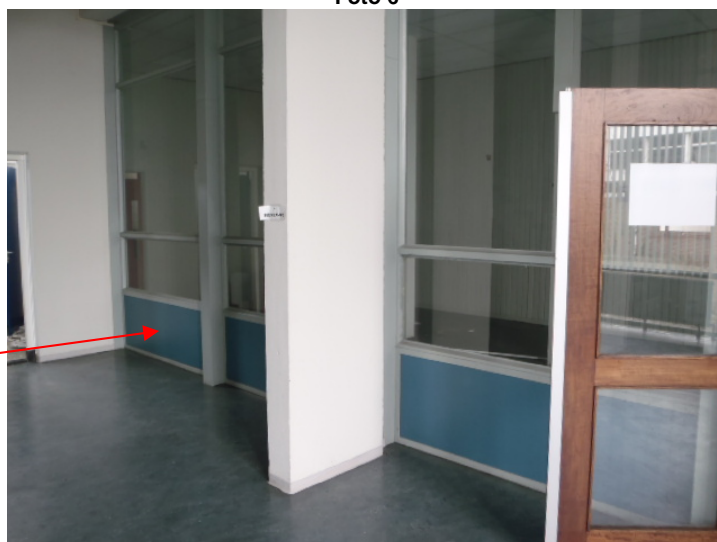
Bron	plaatmateriaal	Bron. no.	BB-1
Indeling	asbesthoudend		
Locatie	sandwichpanelen borstwering voorgevel bouwdeel B		
Verdieping	begane grond, 1e, & 2e verdieping		
Monsternummer	ME-1 & MA-6	Analysecertificaat	2013.014065.1
Asbestsoort(en)	chrysotiel	Percentage	10-15%
Binding	hechtgebonden		
Hoeveelheid	bg: 18 x 1 m ² + 1 x 0,9 m ² 1e: 13 x 2,2 m ² + 5 x 1 m ² 2e: 13 x 2,2 m ²		
Structuur oppervlak	gesloten	Conditie oppervlak	goed
Bevestigingsmethode	geschroefd/gekit	Bereikbaarheid	goed
Verwijderingsmethode	containment	Risicoklasse	2
Opmerkingen

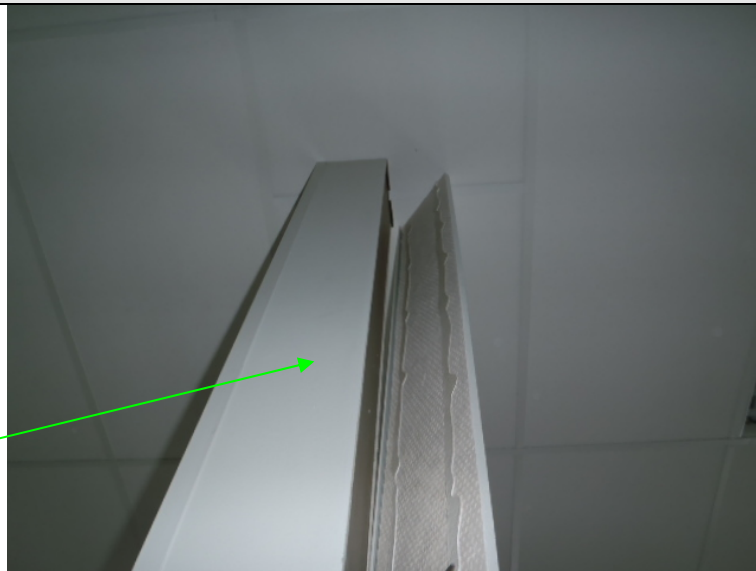
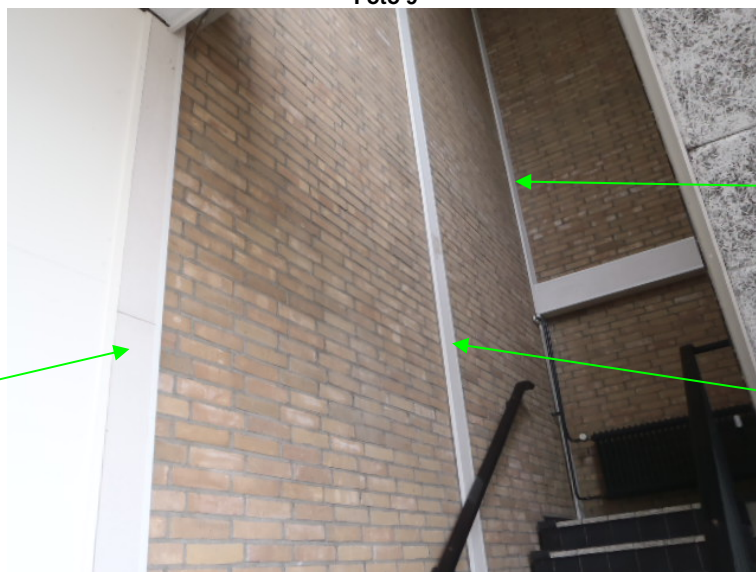
Bron	board	Bron. no.	BB-3
Indeling	asbestvrij		
Locatie	bekleding stalen pilaren bouwdeel B		
Verdieping	bg, 1e & 2e		
Monsternummer	MB-1	Analysecertificaat	2013.014065.1
Asbestsoort(en)	niet aangetoond	Percentage	niet aangetoond
Binding	niet aangetoond		
Hoeveelheid	73 pilaren		
Structuur oppervlak	afgesloten	Conditie oppervlak	goed
Bevestigingsmethode	gelijmd	Bereikbaarheid	goed
Verwijderingsmethode	n.v.t.	Risicoklasse	n.v.t.
Opmerkingen

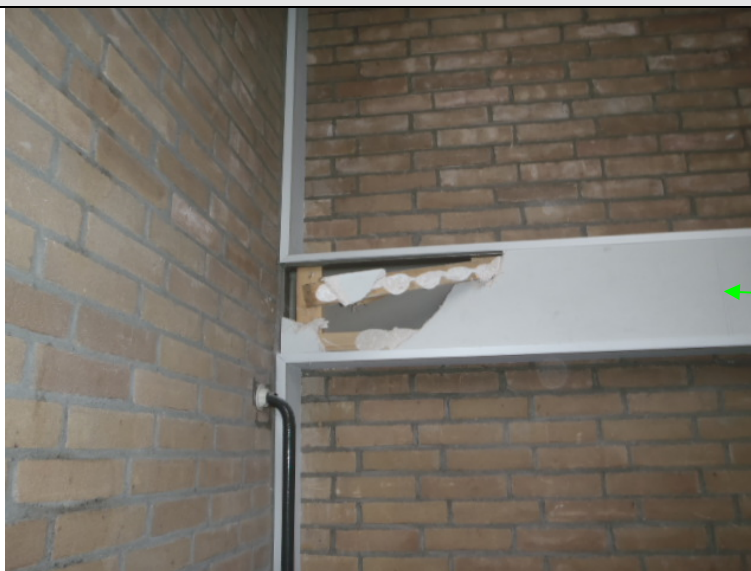
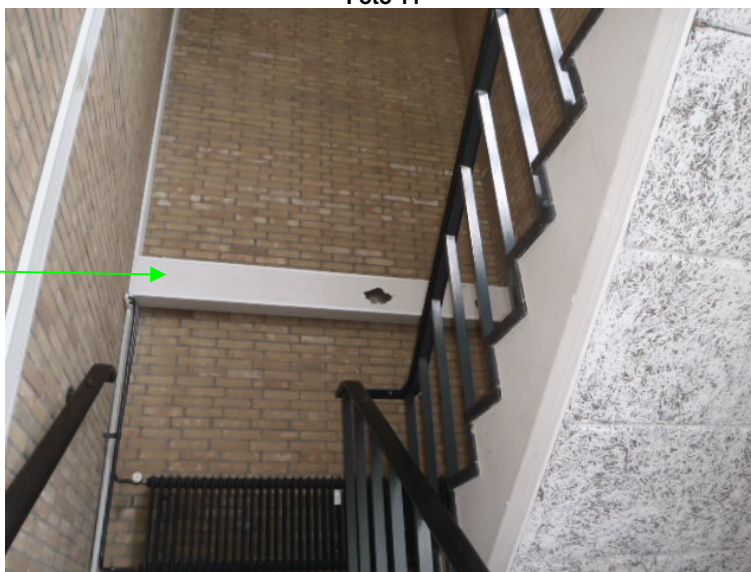
Bron	board	Bron. no.	BB-4
Indeling	asbestvrij		
Locatie	bekleding stalen balk trappenhuis bouwdeel B		
Verdieping	bg/1e en 2e/3e		
Monsternummer	MB-1	Analysecertificaat	2013.014065.1
Asbestsoort(en)	niet aangetoond	Percentage	niet aangetoond
Binding	niet aangetoond		
Hoeveelheid	2 x 2,1 m ²		
Structuur oppervlak	gesloten	Conditie oppervlak	beschadigd
Bevestigingsmethode	gelijmd	Bereikbaarheid	goed
Verwijderingsmethode	n.v.t.	Risicoklasse	n.v.t.
Opmerkingen

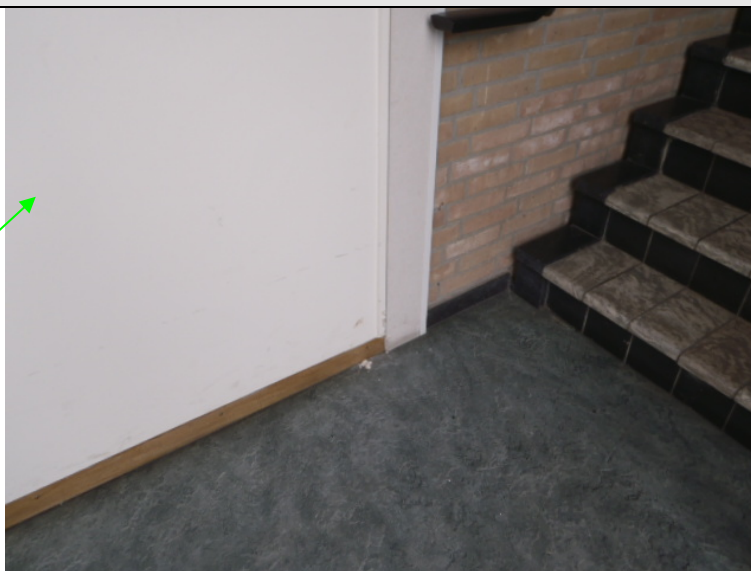
Foto 13

Bron	board	Bron. no.	BB-5
Indeling	asbestvrij		
Locatie	muur trappenhuis 1e & 2e verdieping bouwdeel B		
Verdieping	1e & 2e		
Monsternummer	MB-2	Analysecertificaat	2013.014065.1
Asbestsoort(en)	niet aangetoond	Percentage	niet aangetoond
Binding	niet aangetoond		
Hoeveelheid	2 x 6,5 m ²		
Structuur oppervlak	afgesloten	Conditie oppervlak	goed
Bevestigingsmethode	gelijmd	Bereikbaarheid	goed
Verwijderingsmethode	n.v.t.	Risicoklasse	n.v.t.
Opmerkingen

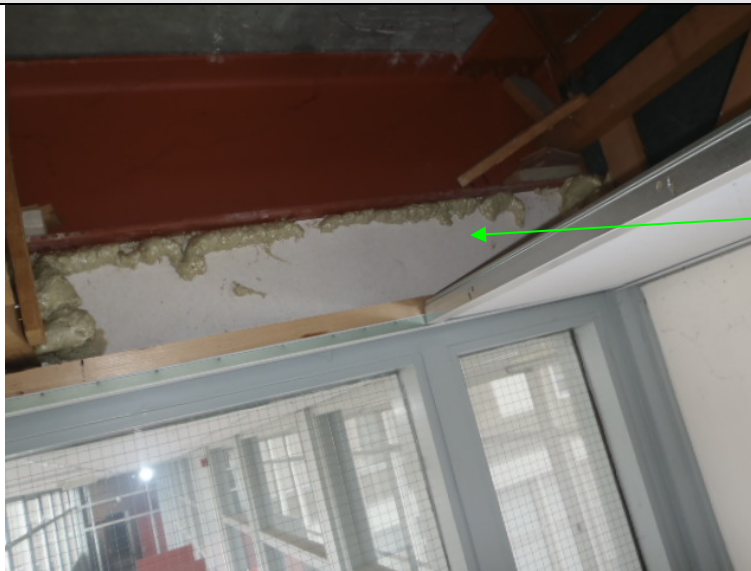
Foto 14

Bron	board	Bron. no.	BB-6
Indeling	asbestvrij		
Locatie	boven klapdeuren ruimte 1.1a/1.1b & 0.1a & 0.1b bouwdeel B		
Verdieping	begane grond en 1e		
Monsternummer	MB-3	Analysecertificaat	2013.014065.1
Asbestsoort(en)	niet aangetoond	Percentage	niet aangetoond
Binding	niet aangetoond		
Hoeveelheid	2 x 0,75 m ²		
Structuur oppervlak	gesloten	Conditie oppervlak	goed
Bevestigingsmethode	gelijmd	Bereikbaarheid	goed
Verwijderingsmethode	n.v.t.	Risicoklasse	n.v.t.
Opmerkingen

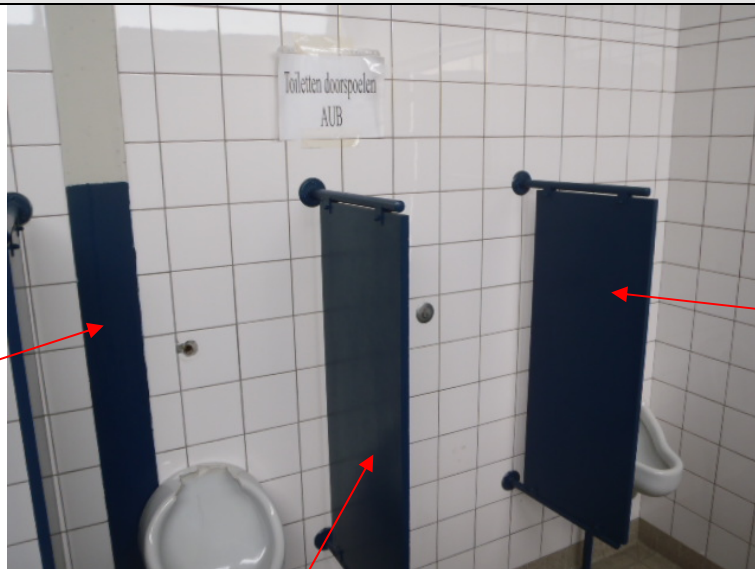
Foto 15

Bron	plaatmateriaal	Bron. no.	BB-7
Indeling	asbesthoudend		
Locatie	schaamschotten toilet ruimte 2.1c bouwdeel B		
Verdieping	2e		
Monsternummer	MB-4	Analysecertificaat	2013.014065.1
Asbestsoort(en)	chrysotiel	Percentage	10-15%
Binding	hechtgebonden		
Hoeveelheid	3 stuks à 0,5 m ² /stuk		
Structuur oppervlak	afgesloten	Conditie oppervlak	goed
Bevestigingsmethode	beugels	Bereikbaarheid	goed
Verwijderingsmethode	in zijn geheel verwijderen	Risicoklasse	1

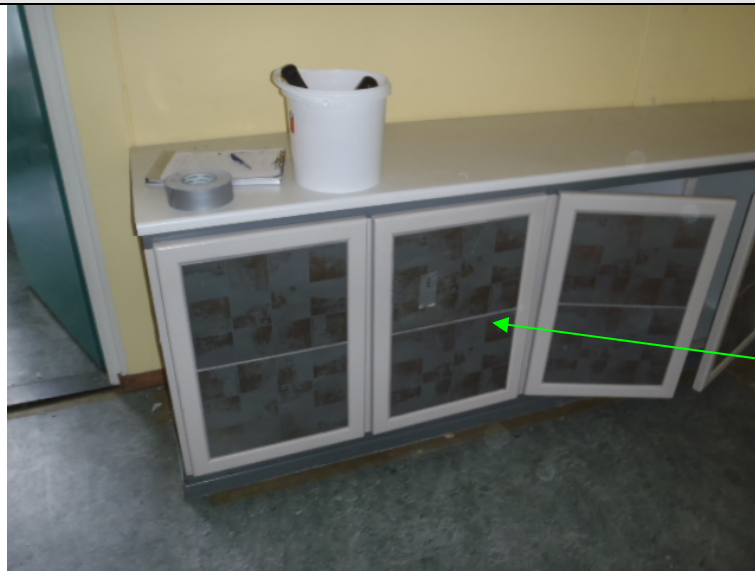
Foto 16

Bron	plaatmateriaal	Bron. no.	BB-8
Indeling	asbestvrij		
Locatie	deurtjes kasten ruimte 2.2 bouwdeel B		
Verdieping	2e		
Monsternummer	MB-5	Analysecertificaat	2013.014065.1
Asbestsoort(en)	niet aangetoond	Percentage	niet aangetoond
Binding	niet aangetoond		
Hoeveelheid	10 stuks à 0,25 m ²		
Structuur oppervlak	afgesloten	Conditie oppervlak	goed
Bevestigingsmethode	beugels	Bereikbaarheid	goed
Verwijderingsmethode	n.v.t.	Risicoklasse	n.v.t.
Opmerkingen

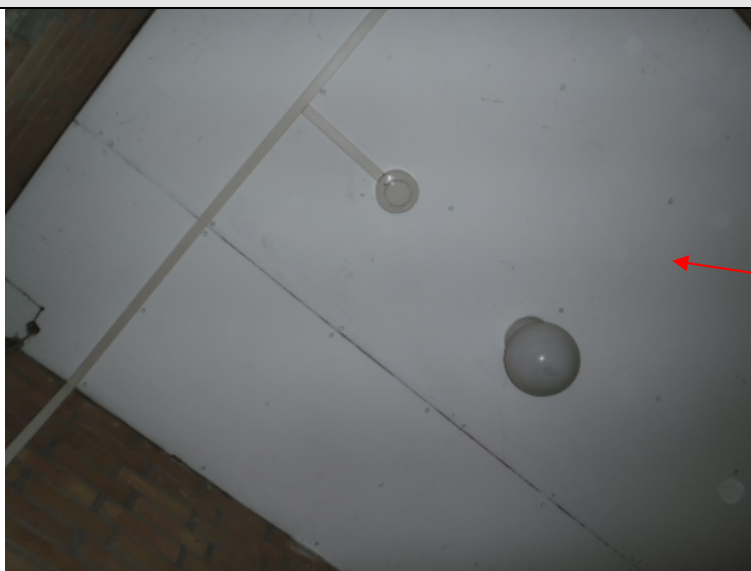
Foto 17

Bron	plaatmateriaal	Bron. no.	BB-9
Indeling	asbesthoudend		
Locatie	plafond buitenbergingen bouwdeel B		
Verdieping	begane grond		
Monsternummer	MA-5	Analysecertificaat	2013.014065.1
Asbestsoort(en)	chrysotiel	Percentage	15-30%
Binding	niet hechtgebonden		
Hoeveelheid	4,5 & 10 m ²		
Structuur oppervlak	gesloten	Conditie oppervlak	goed
Bevestigingsmethode	geschroefd	Bereikbaarheid	goed
Verwijderingsmethode	containment best bestaande techniek	Risicoklasse	2

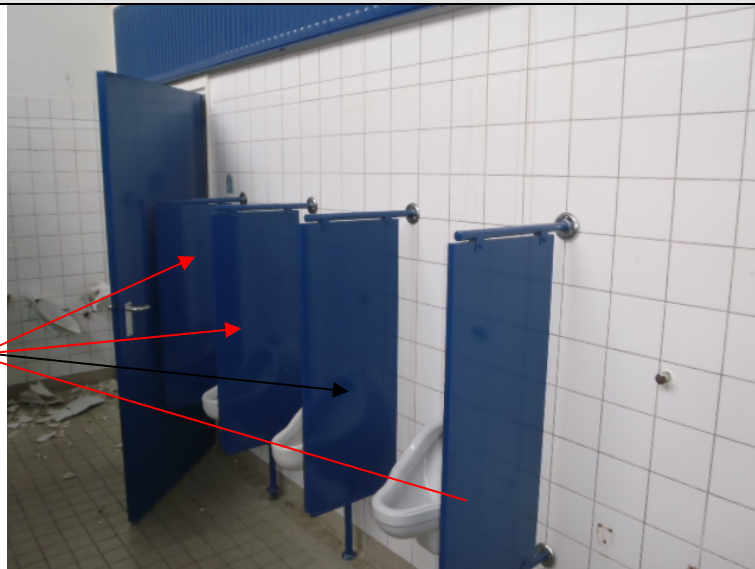
Foto 18

Bron	plaatmateriaal	Bron. no.	BC-1
Indeling	asbesthoudend		
Locatie	toilet bouwdeel C		
Verdieping	begane grond		
Monsternummer	MB-4	Analysecertificaat	2013.014065.1
Asbestsoort(en)	chrysotiel	Percentage	10-15%
Binding	hechtgebonden		
Hoeveelheid	4 stuks à 0,5 m ²		
Structuur oppervlak	afgesloten	Conditie oppervlak	goed
Bevestigingsmethode	beugels	Bereikbaarheid	goed
Verwijderingsmethode	in zijn geheel verwijderen	Risicoklasse	1

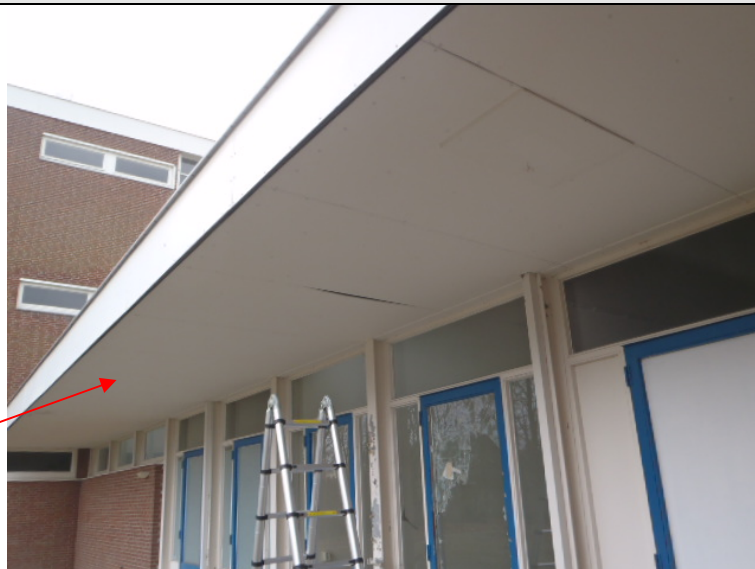
Foto 19

Bron	plaatmateriaal	Bron. no.	BC-2
Indeling	asbesthoudend		
Locatie	plafond overstek bouwdeel C		
Verdieping	begane grond		
Monsternummer	MC-1	Analysecertificaat	2013.014065.1
Asbestsoort(en)	chrysotiel	Percentage	15-30%
Binding	niet hechtgebonden		
Hoeveelheid	45 m ²		
Structuur oppervlak	afgesloten	Conditie oppervlak	goed
Bevestigingsmethode	geschroefd	Bereikbaarheid	goed
Verwijderingsmethode	buitensanering best bestaande techniek	Risicoklasse	2

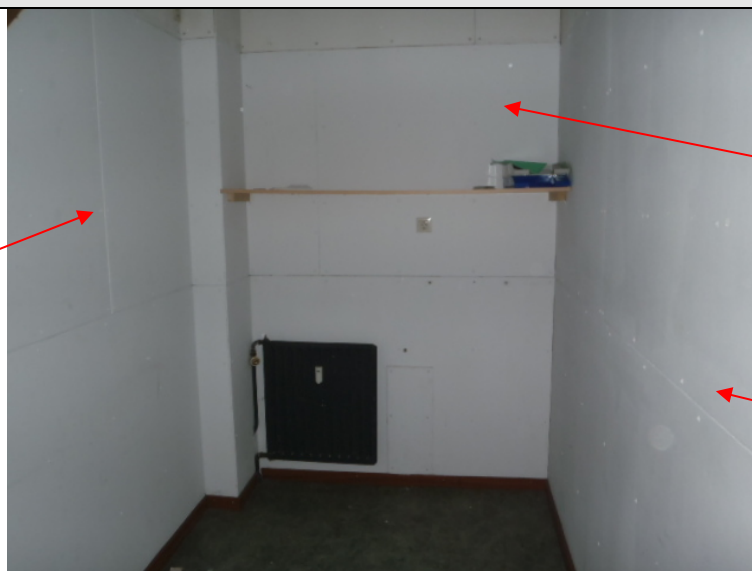
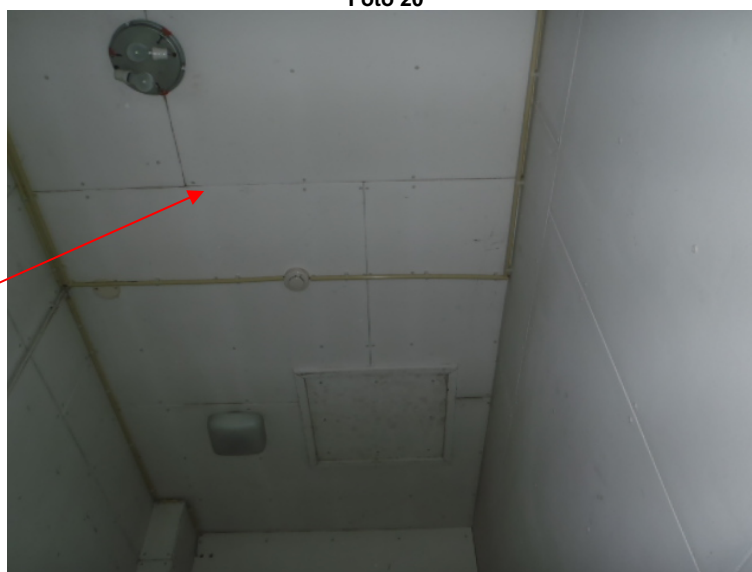
Bron	plaatmateriaal	Bron. no.	BD-1
Indeling	asbesthoudend		
Locatie	wanden en plafond ruimte 1.11 bouwdeel D		
Verdieping	1e verdieping		
Monsternummer	MD-1	Analysecertificaat	2013.014065.1
Asbestsoort(en)	chrysotiel	Percentage	15-30%
Binding	niet hechtgebonden		
Hoeveelheid	36 & 7 m ²		
Structuur oppervlak	afgesloten	Conditie oppervlak	goed
Bevestigingsmethode	geschroefd	Bereikbaarheid	goed
Verwijderingsmethode	containment best bestaande techniek	Risicoklasse	2

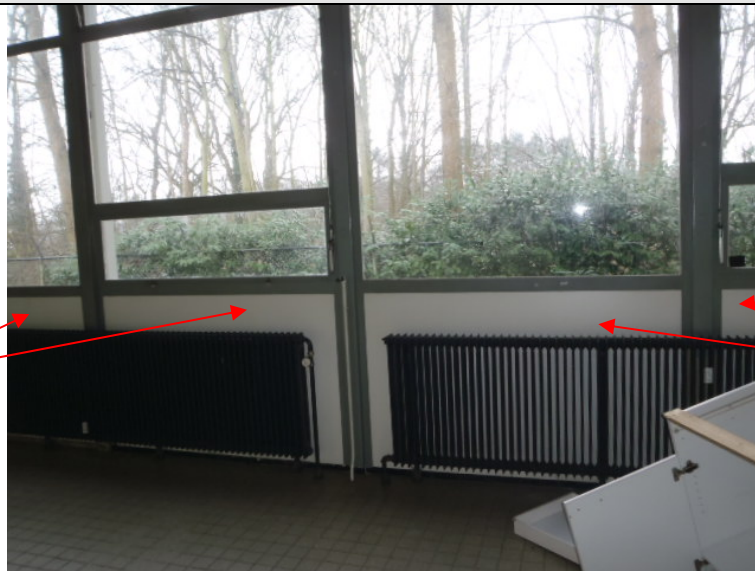
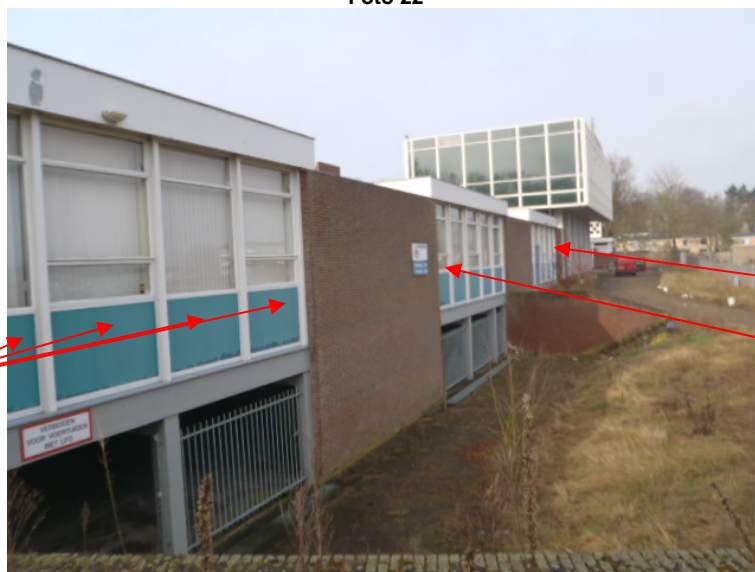
Bron	plaatmateriaal	Bron. no.	BE-1
Indeling	asbesthoudend		
Locatie	sandwichpanelen borstwering voorgevel bouwdeel E		
Verdieping	begane grond		
Monsternummer	ME-1	Analysecertificaat	2013.014065.1
Asbestsoort(en)	chrysotiel	Percentage	10-15%
Binding	hechtgebonden		
Hoeveelheid	35 x 2 m ²		
Structuur oppervlak	afgesloten	Conditie oppervlak	goed
Bevestigingsmethode	geschroefd/gekit	Bereikbaarheid	goed
Verwijderingsmethode	containment	Risicoklasse	2
Opmerkingen

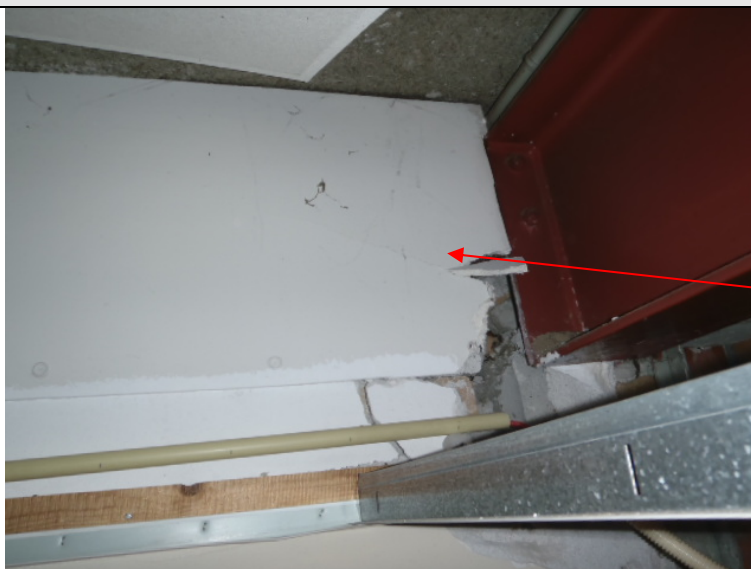
Foto 25

Ter plaatse van ruimte 3.12 is het board plaatselijk beschadigd, de brokstukken liggen direct onder de toepassing op de vloer (BEE-1).

Bron	stukken board	Bron. no.	BEE-1
Indeling	asbesthoudend		
Locatie	op vloer ruimte 3.12 bouwdeel E		
Verdieping	begane grond		
Monsternummer	ME-3	Analysecertificaat	2013.014065.1
Asbestsoort(en)	chrysotiel	Percentage	15-30%
Binding	niet hechtgebonden		
Hoeveelheid	ca. 2 m ²		
Structuur oppervlak	gesloten/open	Conditie oppervlak	beschadigd
Bevestigingsmethode	los	Bereikbaarheid	goed
Verwijderingsmethode	containment best bestaande techniek	Risicoklasse	2

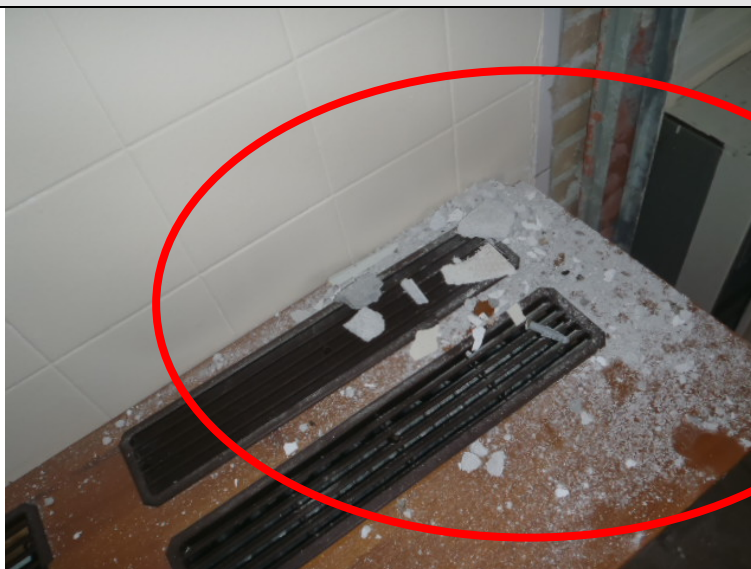
Foto 26

Ter plaatse van de deur zijn op de vloer in de gang en ruimte 3.12 2 kleefmonsters genomen (resp. KLE-1 & KLE2). Op deze kleefmonsters zijn geen vezels aangetroffen. Hierbij kan worden aangenomen dat de besmetting zich beperkt tot ruimte 3.12

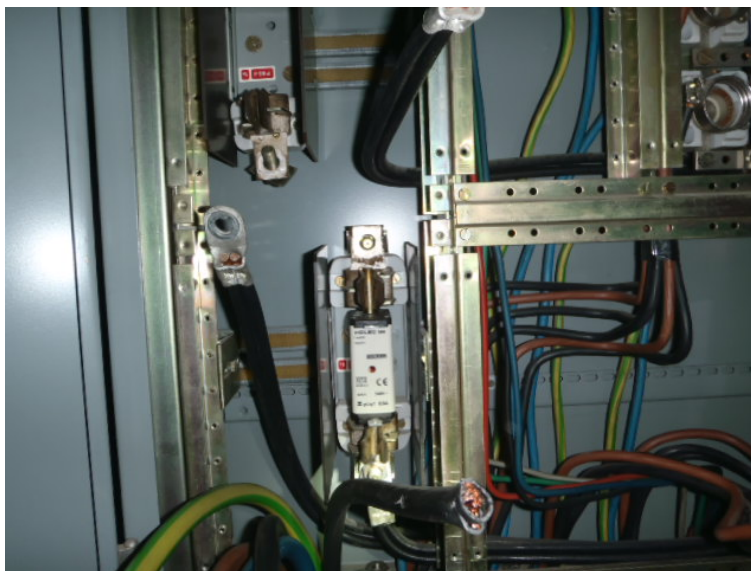
Foto 27

Bron	zekering	Bron. no.	BE-4
Indeling	asbestverdacht		
Locatie	in/onder meterkast ruimte 3.18 bouwdeel E		
Verdieping	begane grond		
Monsternummer	-	Analysecertificaat	n.v.t.
Asbestsoort(en)	visueel	Percentage	visueel
Binding	niet hechtgebonden		
Hoeveelheid	3 stuks		
Structuur oppervlak	afgesloten	Conditie oppervlak	goed
Bevestigingsmethode	geklemd/los	Bereikbaarheid	goed
Verwijderingsmethode	in zijn geheel verwijderen	Risicoklasse	1

Omdat het een kleine toepassing betreft welke in zijn geheel kan worden verwijderd is geen materiaalmonster genomen.

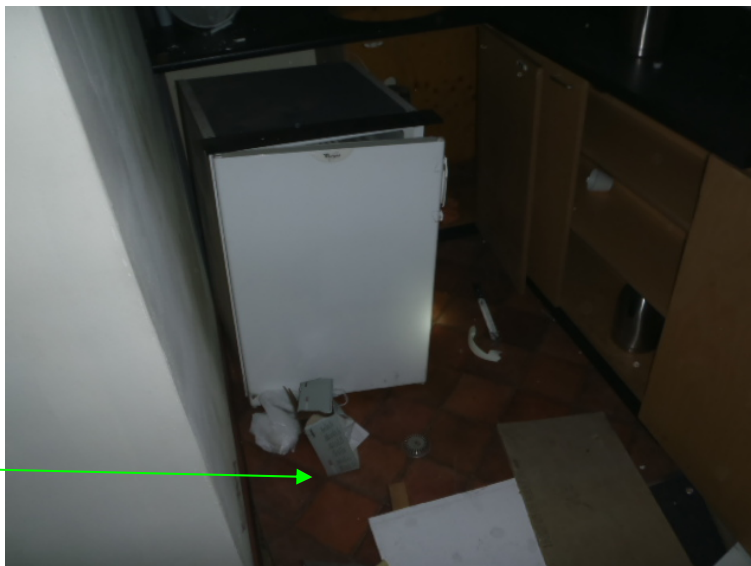
Foto 28

Bron	vloerzeil	Bron. no.	BE-5
Indeling	asbestvrij		
Locatie	vloer ruimte 3.20		
Verdieping	begane grond		
Monsternummer	ME-4	Analysecertificaat	2013.014065.1
Asbestsoort(en)	niet aangetoond	Percentage	niet aangetoond
Binding	niet aangetoond		
Hoeveelheid	2,5 m ²		
Structuur oppervlak	afgesloten	Conditie oppervlak	goed
Bevestigingsmethode	gelijmd	Bereikbaarheid	goed
Verwijderingsmethode	n.v.t.	Risicoklasse	n.v.t.
Opmerkingen

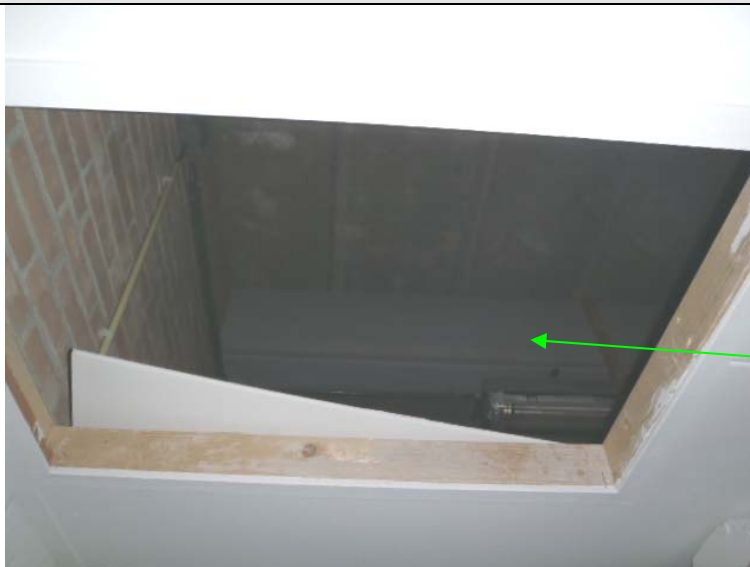
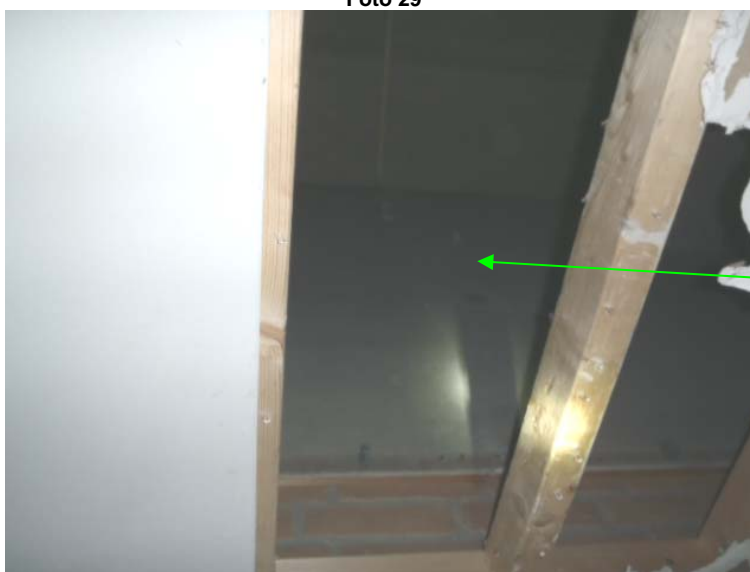
Bron	board	Bron. no.	BE-6
Indeling	asbestvrij		
Locatie	bekleding wand, stalen pilaren en stalen balken ruimte 3.21, 3.33, 3.37a & 3.45		
Verdieping	begane grond		
Monsternummer	ME-5	Analysecertificaat	2013.014065.1
Asbestsoort(en)	niet aangetoond	Percentage	niet aangetoond
Binding	niet aangetoond		
Hoeveelheid	-		
Structuur oppervlak	afgesloten	Conditie oppervlak	goed
Bevestigingsmethode	geschroefd	Bereikbaarheid	goed
Verwijderingsmethode	n.v.t.	Risicoklasse	n.v.t.
Opmerkingen

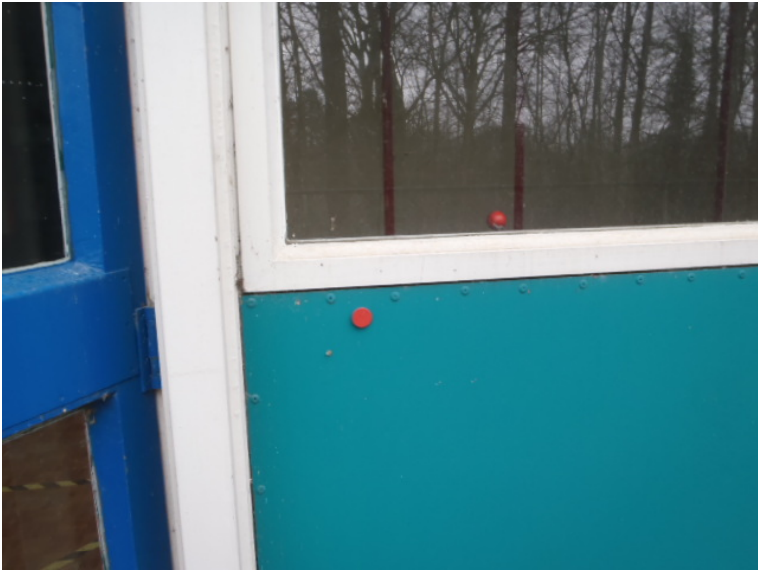
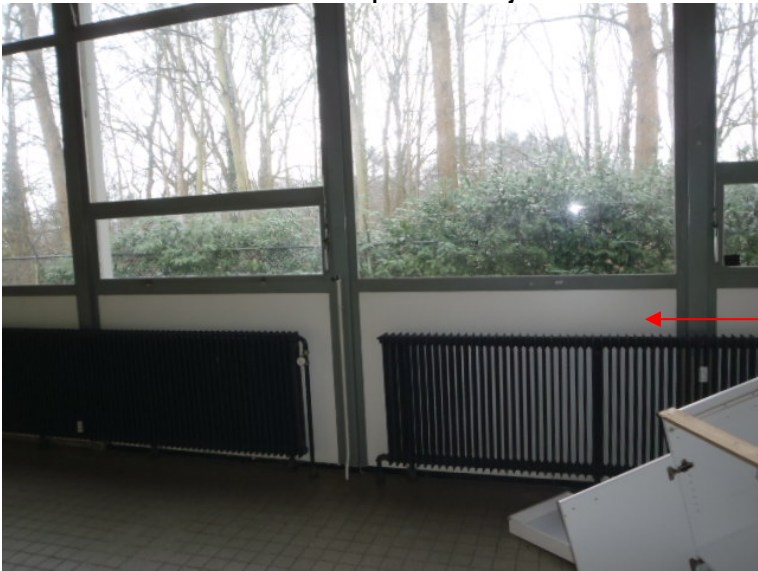
Bron	plaatmateriaal	Bron. no.	BE-7
Indeling	asbesthoudend		
Locatie	sandwichpanelen borstwering voorgevel bouwdeel E		
Verdieping	begane grond		
Monsternummer	ME-1	Analysecertificaat	2013.014065.1
Asbestsoort(en)	chrysotiel	Percentage	10-15%
Binding	hechtgebonden		
Hoeveelheid	23 x 2,75 m ²		
Structuur oppervlak	afgesloten	Conditie oppervlak	goed
Bevestigingsmethode	geschroefd/gekit	Bereikbaarheid	goed
Verwijderingsmethode	containment	Risicoklasse	2
Opmerkingen			
Aan de buitenzijde zijn de platen afgedekt met stalen platen.			
Foto

Foto 32 stalen plaat buitenzijde

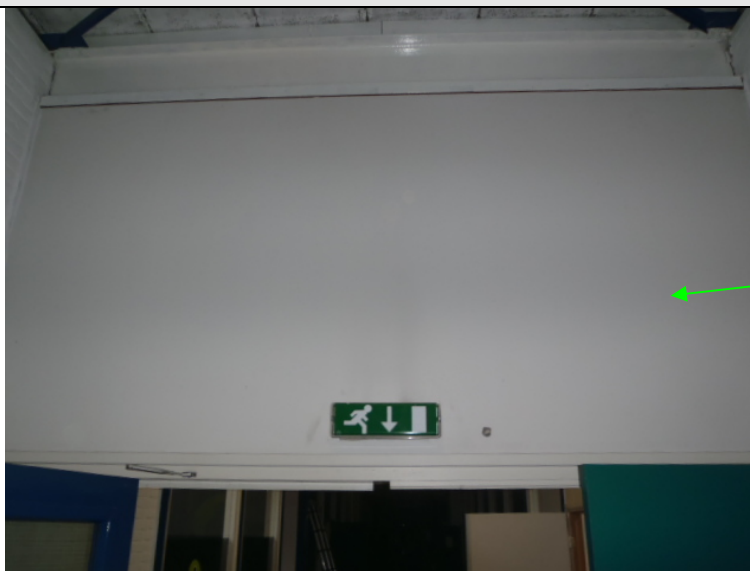
Foto 35

Bron	board	Bron. no.	BE-8
Indeling	asbestvrij		
Locatie	boven klapdeur ruimte 3.2b/3.2c bouwdeel E		
Verdieping	begane grond		
Monsternummer	ME-6	Analysecertificaat	2013.014065.1
Asbestsoort(en)	niet aangetoond	Percentage	niet aangetoond
Binding	niet aangetoond		
Hoeveelheid	4,5 m ²		
Structuur oppervlak	afgesloten	Conditie oppervlak	goed
Bevestigingsmethode	gelijmd	Bereikbaarheid	goed
Verwijderingsmethode	n.v.t.	Risicoklasse	n.v.t.
Opmerkingen

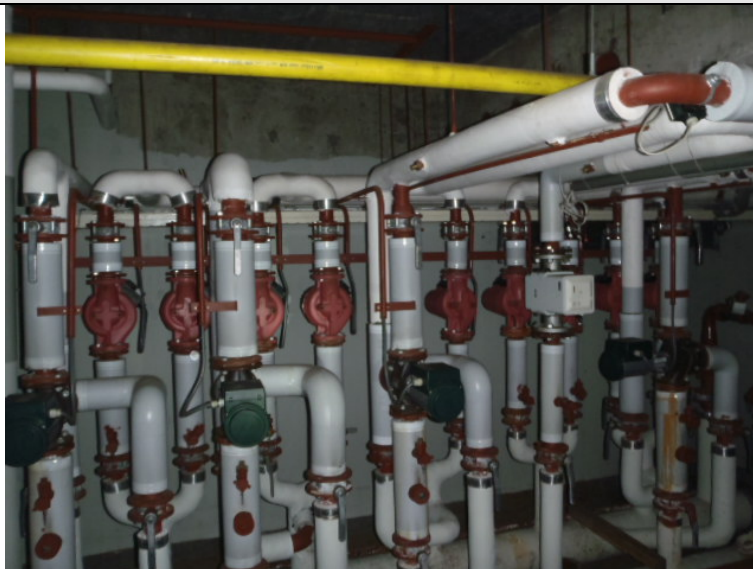
Foto 36

Bron	pakking	Bron. no.	BE-9-1
Indeling	asbesthoudend		
Locatie	kelder ruimte 0.02 bouwdeel E		
Verdieping	kelder		
Monsternummer	ME-7	Analysecertificaat	2013.014065.1
Asbestsoort(en)	chrysotiel	Percentage	30-60%
Binding	niet hechtgebonden		
Hoeveelheid	75 stuks		
Structuur oppervlak	gesloten	Conditie oppervlak	goed
Bevestigingsmethode	geklemd	Bereikbaarheid	goed
Verwijderingsmethode	flens in zijn geheel verwijderen	Risicoklasse	1
Opmerkingen

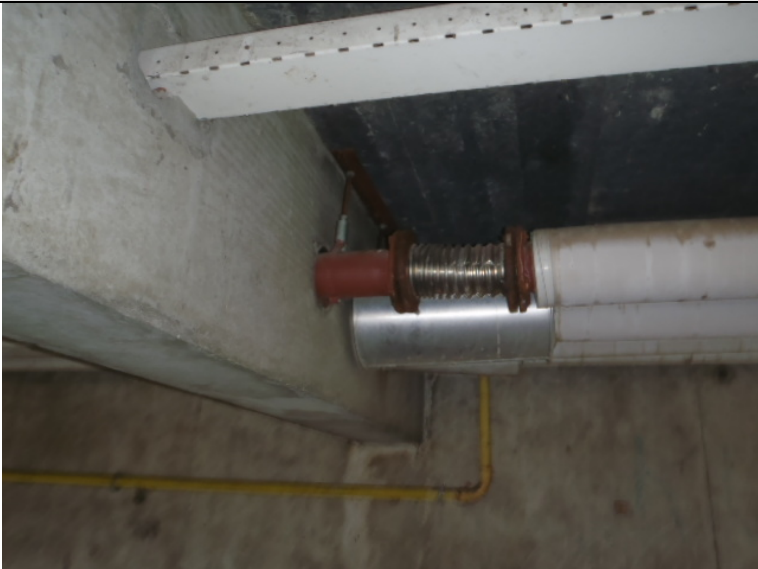
Foto 37

Bron	pakking	Bron. no.	BE-9-2
Indeling	asbesthoudend		
Locatie	fietsenkelder ruimte 0.01 bouwdeel E		
Verdieping	kelder		
Monsternummer	ME-7	Analysecertificaat	2013.014065.1
Asbestsoort(en)	chrysotiel	Percentage	30-60%
Binding	niet hechtgebonden		
Hoeveelheid	2 stuks		
Structuur oppervlak	gesloten	Conditie oppervlak	goed
Bevestigingsmethode	geklemd	Bereikbaarheid	goed
Verwijderingsmethode	flens in zijn geheel verwijderen	Risicoklasse	1
Opmerkingen			
Foto

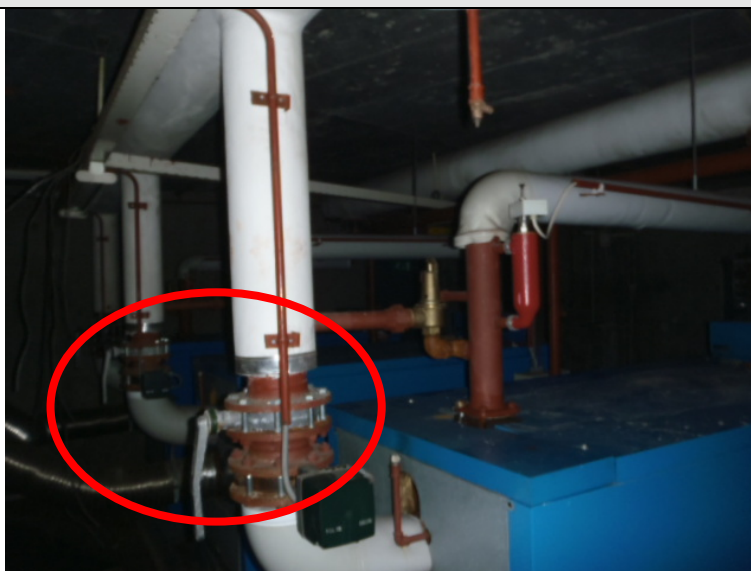
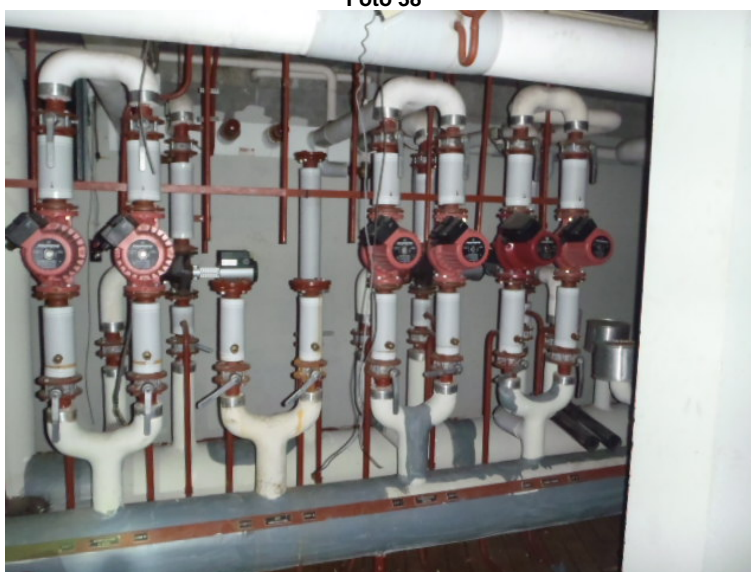
Bron	pakking	Bron. no.	BE-9-3
Indeling	asbesthoudend		
Locatie	cv-kelder ruimte 0.03 bouwdeel E		
Verdieping	kelder		
Monsternummer	ME-7	Analysecertificaat	2013.014065.1
Asbestsoort(en)	chrysotiel	Percentage	30-60%
Binding	niet hechtgebonden		
Hoeveelheid	75 stuks		
Structuur oppervlak	gesloten	Conditie oppervlak	goed
Bevestigingsmethode	geklemd	Bereikbaarheid	goed
Verwijderingsmethode	flens in zijn geheel verwijderen	Risicoklasse	1

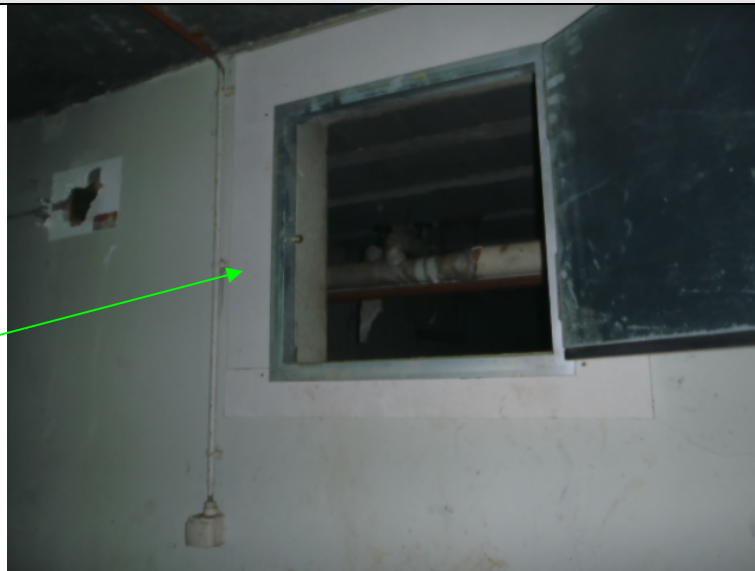
Foto 41

Bron	board	Bron. no.	BE-10
Indeling	asbestvrij		
Locatie	aftimmering rondom kruipluik zaal		
Verdieping	cv-kelder ruimte 0.03 bouwdeel E		
Monsternummer	MA-4	Analysecertificaat	2013.014065.1
Asbestsoort(en)	niet aangetoond	Percentage	niet aangetoond
Binding	niet aangetoond		
Hoeveelheid	2 x 0,5 m ²		
Structuur oppervlak	gesloten	Conditie oppervlak	goed
Bevestigingsmethode	geschroefd	Bereikbaarheid	goed
Verwijderingsmethode	n.v.t.	Risicoklasse	n.v.t.
Opmerkingen

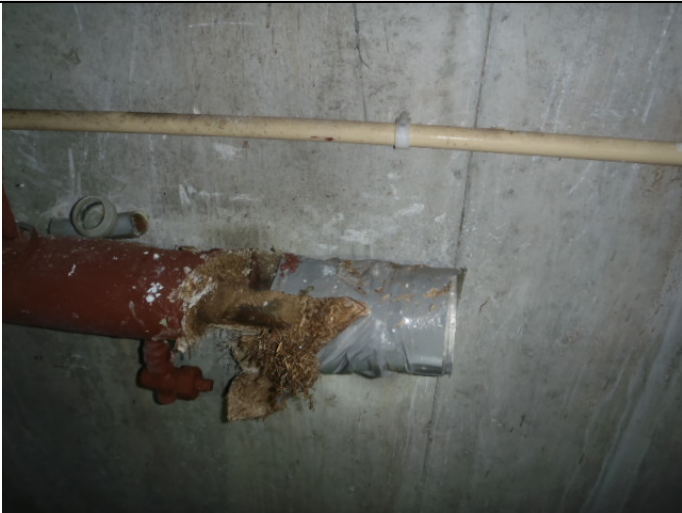
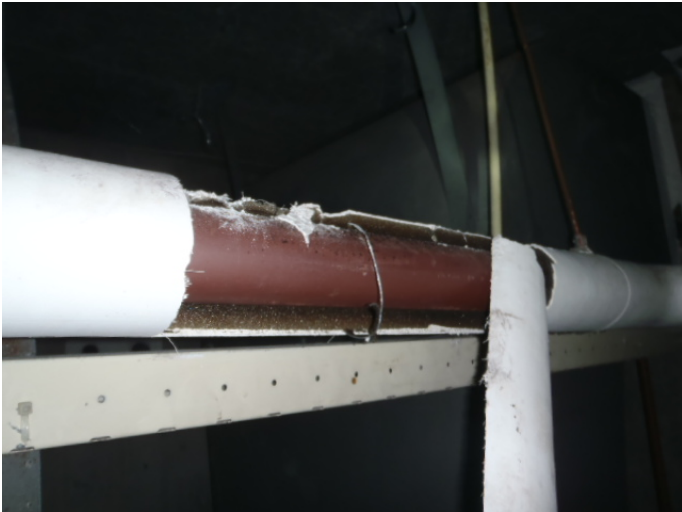
Bron	leidingisolatie	Bron. no.	B4
Indeling	asbestvrij		
Locatie	gehele gebouw		
Verdieping	alle		
Monsternummer	MA1, MA2 & ME8	Analysecertificaat	2013.014065.1
Asbestsoort(en)	niet aangetoond	Percentage	niet aangetoond
Binding	niet aangetoond		
Hoeveelheid	-		
Structuur oppervlak	(af)gesloten	Conditie oppervlak	plaatselijk beschadigd
Bevestigingsmethode	geklemd	Bereikbaarheid	goed - slecht
Verwijderingsmethode	n.v.t.	Risicoklasse	n.v.t.
Opmerkingen			
In het gehele gebouw zijn 2 soorten asbestverdachte leidingisolatie aangetroffen: schuim met gipsen omhulsel en houtvezel met gipsen omhulsel. Van beiden is een representatief monster genomen.			
Foto
