CERTIFICAAT
(inspectie)
Eindcontrole na asbestverwijdering
conform NEN 2990

Visueel inspectienummer: VI150351 **Inspecteur/analist(e):**A. Cox **Datum van uitvoering:** 18-02-2015

Werkadres: St.Odgerusstraat 3, ROERMOND

Omschrijving locatie / ruimte: **sloopterrein**

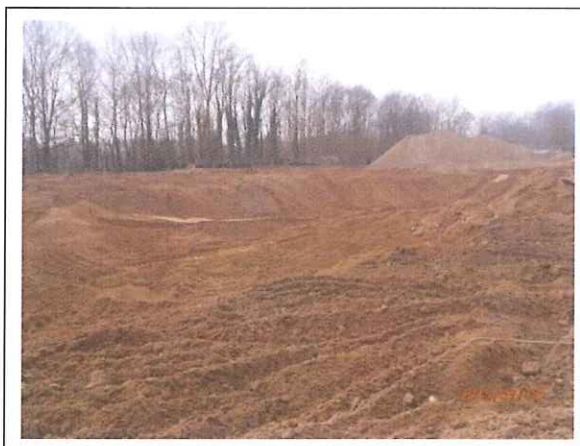
het betreft een na inspectie van een sloofterrein van voormalig schoolgebouw deze inspectie heeft alleen plaatsgevonden op de boven zijde van het maaiveld(zandbed) rest is uitgesloten van deze inspectie net als berg met korrelmix en bergen met nog slooppuin op het terrein

Foto 1: Zandbed sloopterrein

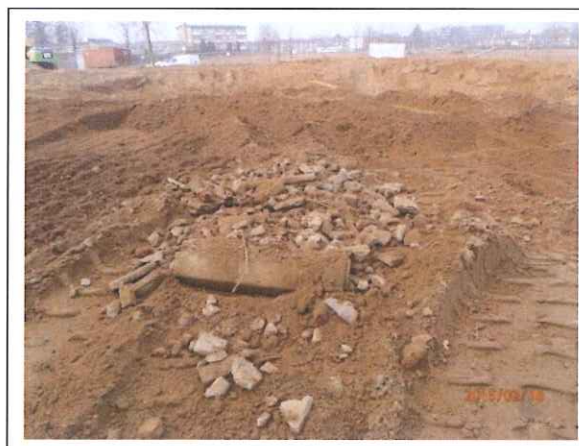
Foto 2: slooppuin

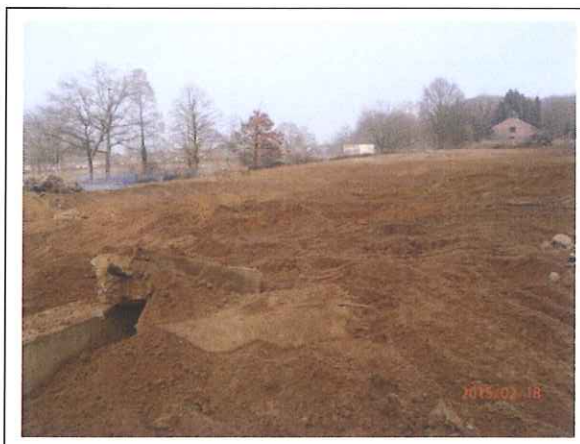
Foto 3: Zandbed sloopterrein

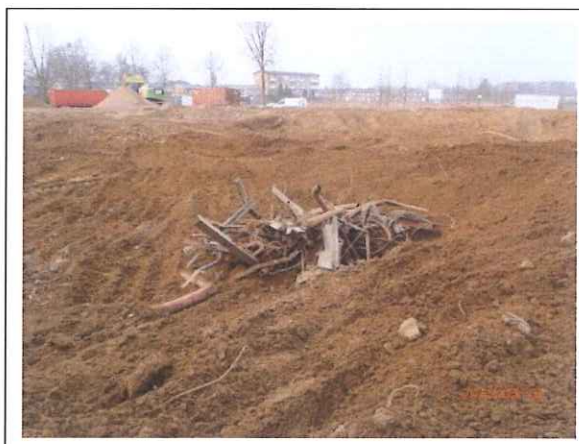
Foto 4: slooppuin

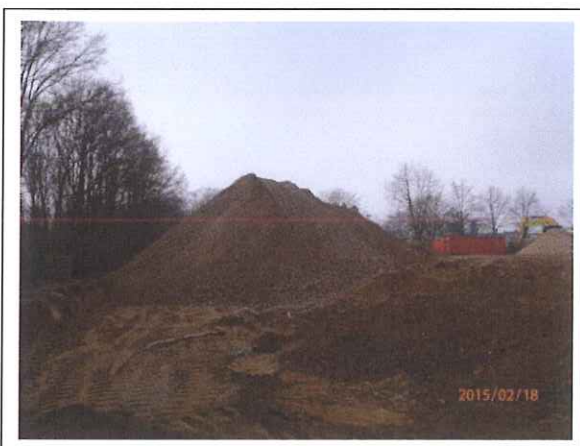
Foto 5: Berg met korrelmix

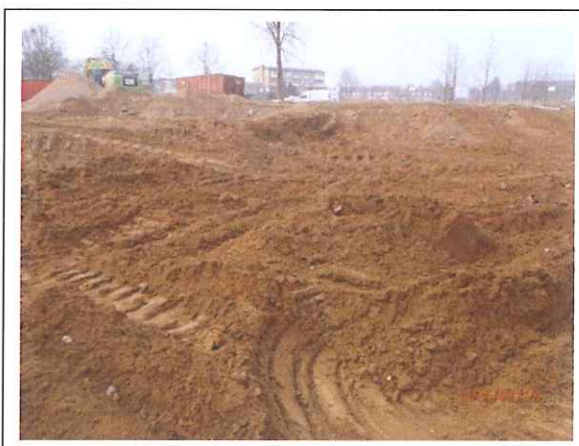
Foto 6: Zandbed sloopterrein

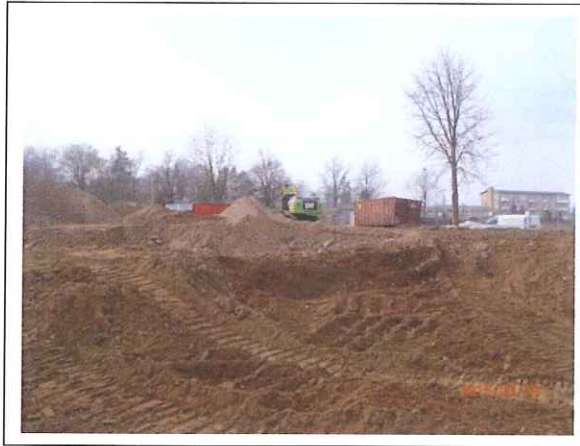
Foto 7: Zandbed sloopterrein

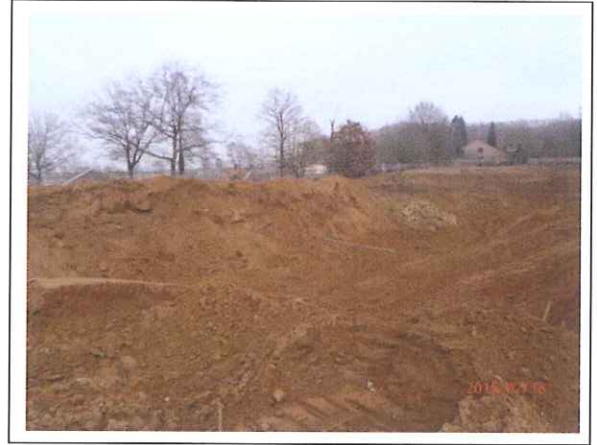
Foto 8: Zandbed sloopterrein

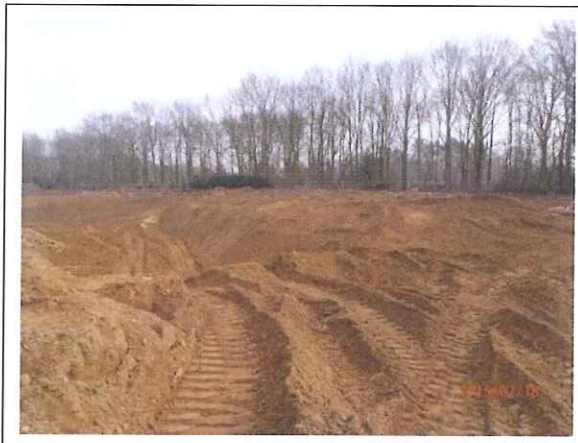
Foto 9: Zandbed sloopterrein

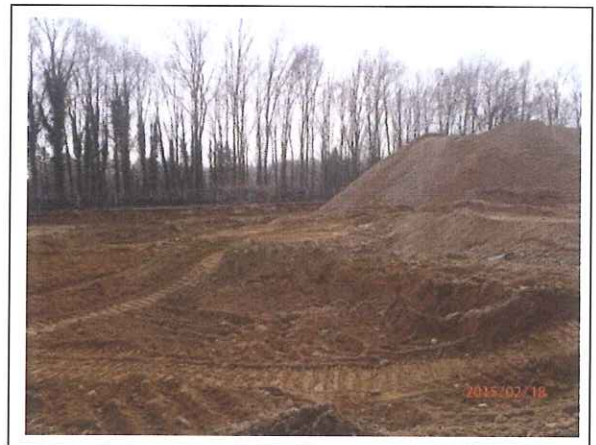
Foto 10: Zandbed sloopterrein
