# Volledige Asbestinventarisatie

locatie: Holleweg 4 te Hout-Blerick

Rapportnummer: 04-1006-01  
17 januari 2005

Opdrachtgever:  
Mengvoederfabriek Heuvelmans  
Holleweg 4  
5926 RK Venlo

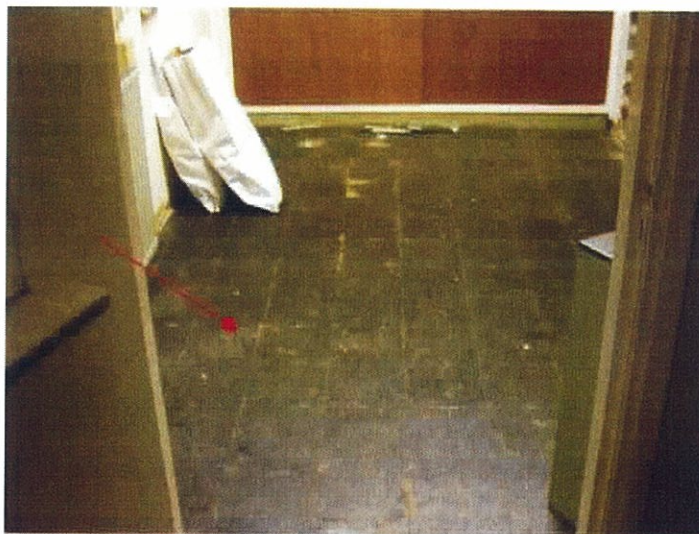
| vindplaats | omschrijving | hoeveelheid | conditie | hechtgebondenheid | bevestiging | samenstelling [massa%] | | | |
|---|---|---|---|---|---|---|---|---|---|
| ruimte 1.3 | zwarte lijmlaag | ± 6 m <sup>2</sup> | zwaar beschadigd | goed | gelijmd op betonvloer | 0,1 – 2 | < 0,1 | < 0,1 | < 0,1 |

ruimte 1.3: resten asbesthoudende zwarte lijmlaag op vloer

Voordat wordt aangevangen met het slopen van het pand dienen alle asbesthoudende materialen verwijderd en afgevoerd te worden. Dit dient te gebeuren door een deskundig sloopbedrijf (conform BRL5050). Voor aanvang van de werkzaamheden dient hiervoor een werkplan te worden opgesteld. Om mogelijke emissie van asbest ten gevolge van vandalisme, calamiteiten e.d. tegen te gaan, is het raadzaam om op zo kort mogelijke termijn aan te vangen met de sloop.

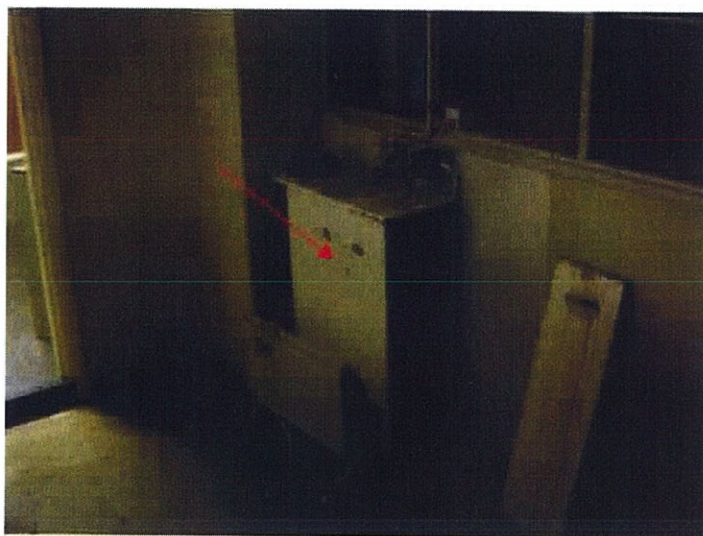
| vindplaats | omschrijving | merk/type | bouwjaar | bevestiging | bron |
|---|---|---|---|---|---|
| ruimte 1.3 | CV-ketel | Crane 30S | 1969 | losstaand | geen gegevens beschikbaar |

ruimte 1.3: asbesthoudende CV-ketel

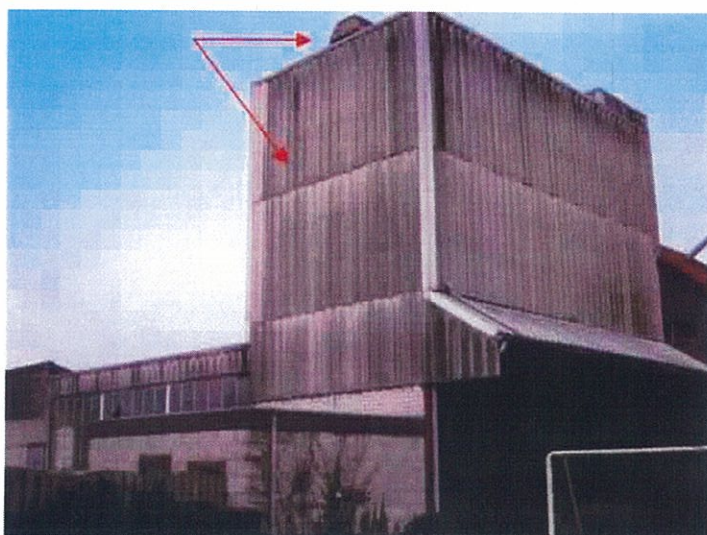
| vindplaats | omschrijving | hoeveelheid | conditie | hechtgebondenheid | bevestiging | samenstelling [massa%] | | | |
|---|---|---|---|---|---|---|---|---|---|
| ruimte 1.4 | gevelbeplating | ± 185 m <sup>2</sup> | onbeschadigd | goed | geschroefd | 10 – 15 | < 0,1 | < 0,1 | < 0,1 |

\* Het dak van ruimte 1.4 bleek tijdens de inspectie niet bereikbaar. Conform opgave opdrachtgever bevindt zich op het dak echter nog een met asbestplaten omkaste installatie.

ruimte 1.4: impressie van de aanwezige gevelbeplating. Op het dak is nog juist een tipje van de aanwezige installatie zichtbaar.

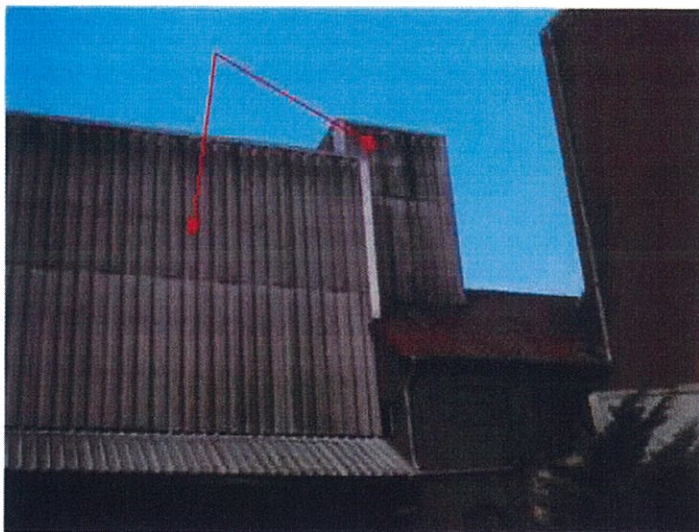
ruimte 1.4: impressie van de aanwezige gevelbeplating.

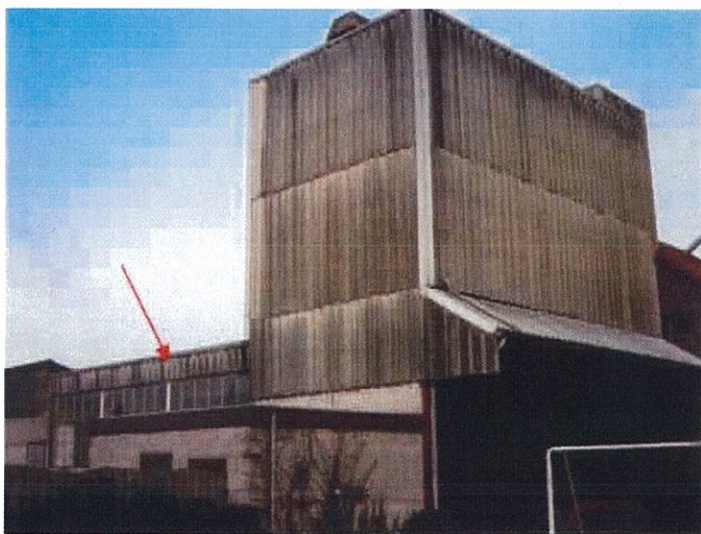
| vindplaats | omschrijving | hoeveelheid | conditie | hechtgebondenheid | bevestiging | samenstelling [massa%] | | | |
|---|---|---|---|---|---|---|---|---|---|
| ruimte 1.5 | gevelbeplating** | ± 5 m <sup>2</sup> | onbeschadigd | goed | geschroefd | 10 – 15 | < 0,1 | < 0,1 | < 0,1 |

ruimte 1.5: asbesthoudende gevelbeplating

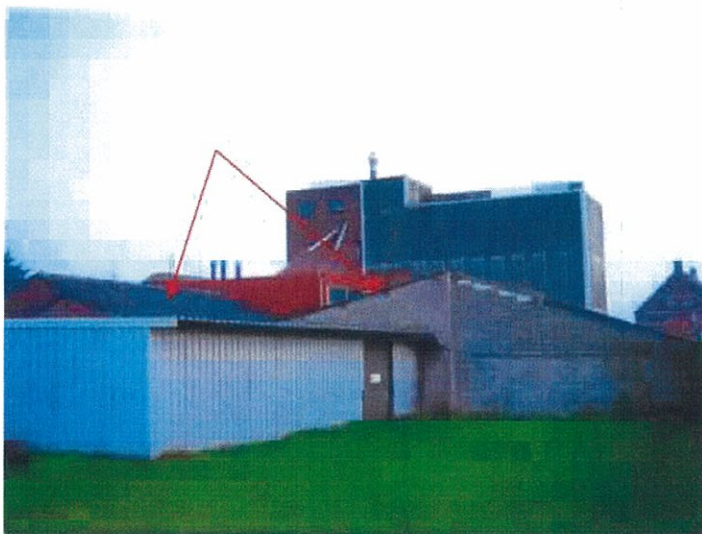
| vindplaats | omschrijving | hoeveelheid | conditie | hechtgebondenheid | bevestiging | samenstelling [massa%] | | | |
|---|---|---|---|---|---|---|---|---|---|
| ruimte 1.6 | golflaten dak | ± 130 m <sup>2</sup> | onbeschadigd | goed | geschroefd | 10 – 15 | < 0,1 | < 0,1 | < 0,1 |
| ruimte 1.7 | golflaten dak | ± 100 m <sup>2</sup> | onbeschadigd | goed | geschroefd | 10 – 15 | < 0,1 | < 0,1 | < 0,1 |

ruimte 1.6 en 1.7: impressie van de golfplaten daken

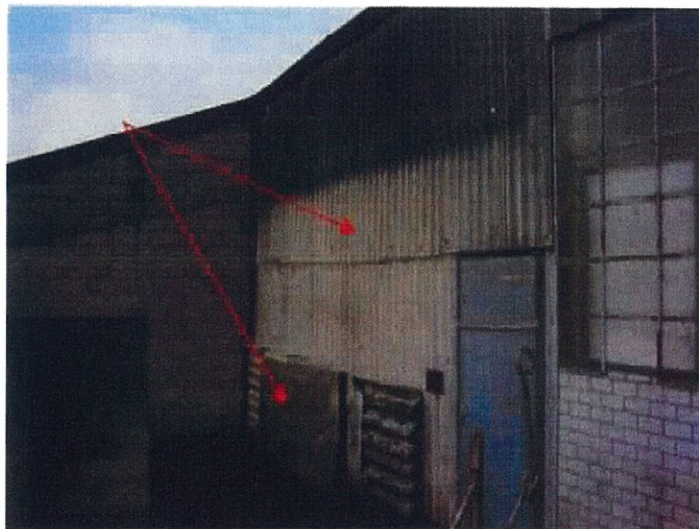
| vindplaats | omschrijving | hoeveelheid | conditie | hechtgebondenheid | bevestiging | samenstelling [massa%] | | | |
|---|---|---|---|---|---|---|---|---|---|
| | golflaten gevel | ± 20 m <sup>2</sup> | onbeschadigd | goed | geschroefd | 10 – 15 | < 0,1 | < 0,1 | < 0,1 |
| ruimte 2.1 | opslag buiten** | ± 15 m <sup>2</sup> | licht beschadigd | goed | losliggend | 10 – 15 | < 0,1 | < 0,1 | < 0,1 |

ruimte 1.7: gevelbeplating + buitenopslag

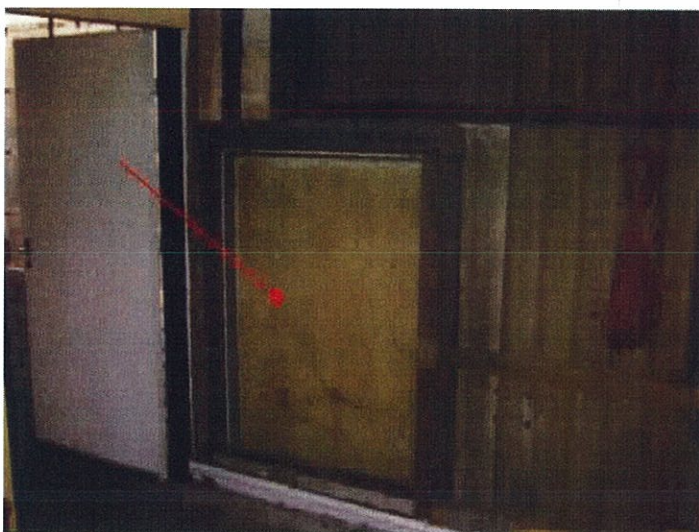
| vindplaats | omschrijving | hoeveelheid | conditie | hechtgebondenheid | bevestiging | samenstelling [massa%] | | | |
|---|---|---|---|---|---|---|---|---|---|
| | plaat op buitendeur | ± 2 m <sup>2</sup> | onbeschadigd | goed | geschroefd | 2 – 5 | < 0,1 | < 0,1 | < 0,1 |

ruimte 1.7: asbesthoudende plaat op deur

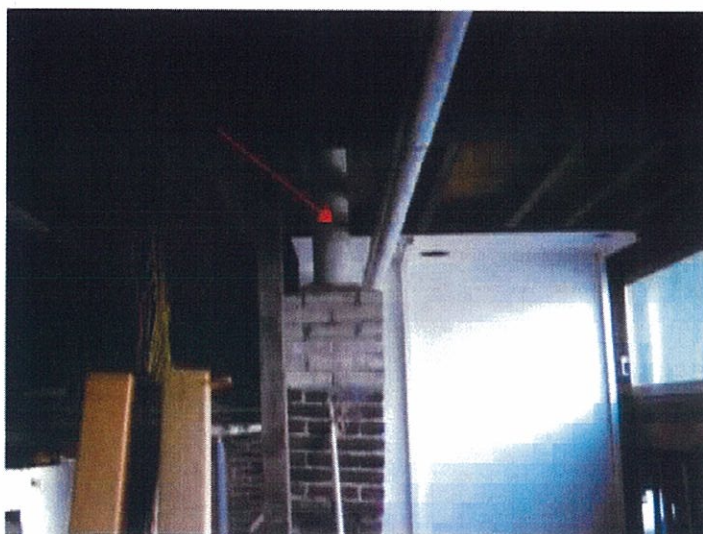
| vindplaats | omschrijving | hoeveelheid | conditie | hechtgebondenheid | bevestiging | samenstelling [massa%] | | | |
|---|---|---|---|---|---|---|---|---|---|
| | rookgasafvoer** | Ø 15cm, L = ? (≤ 3m) | onbeschadigd | goed | ingemetseld | 10 – 15 | < 0,1 | < 0,1 | < 0,1 |

ruimte 2.1: asbesthoudende rookgasafvoer
