HISTORISCH BODEMONDERZOEK

ZANDTERWEG 36

TE LOTTUM

Rapportage historisch bodemonderzoek

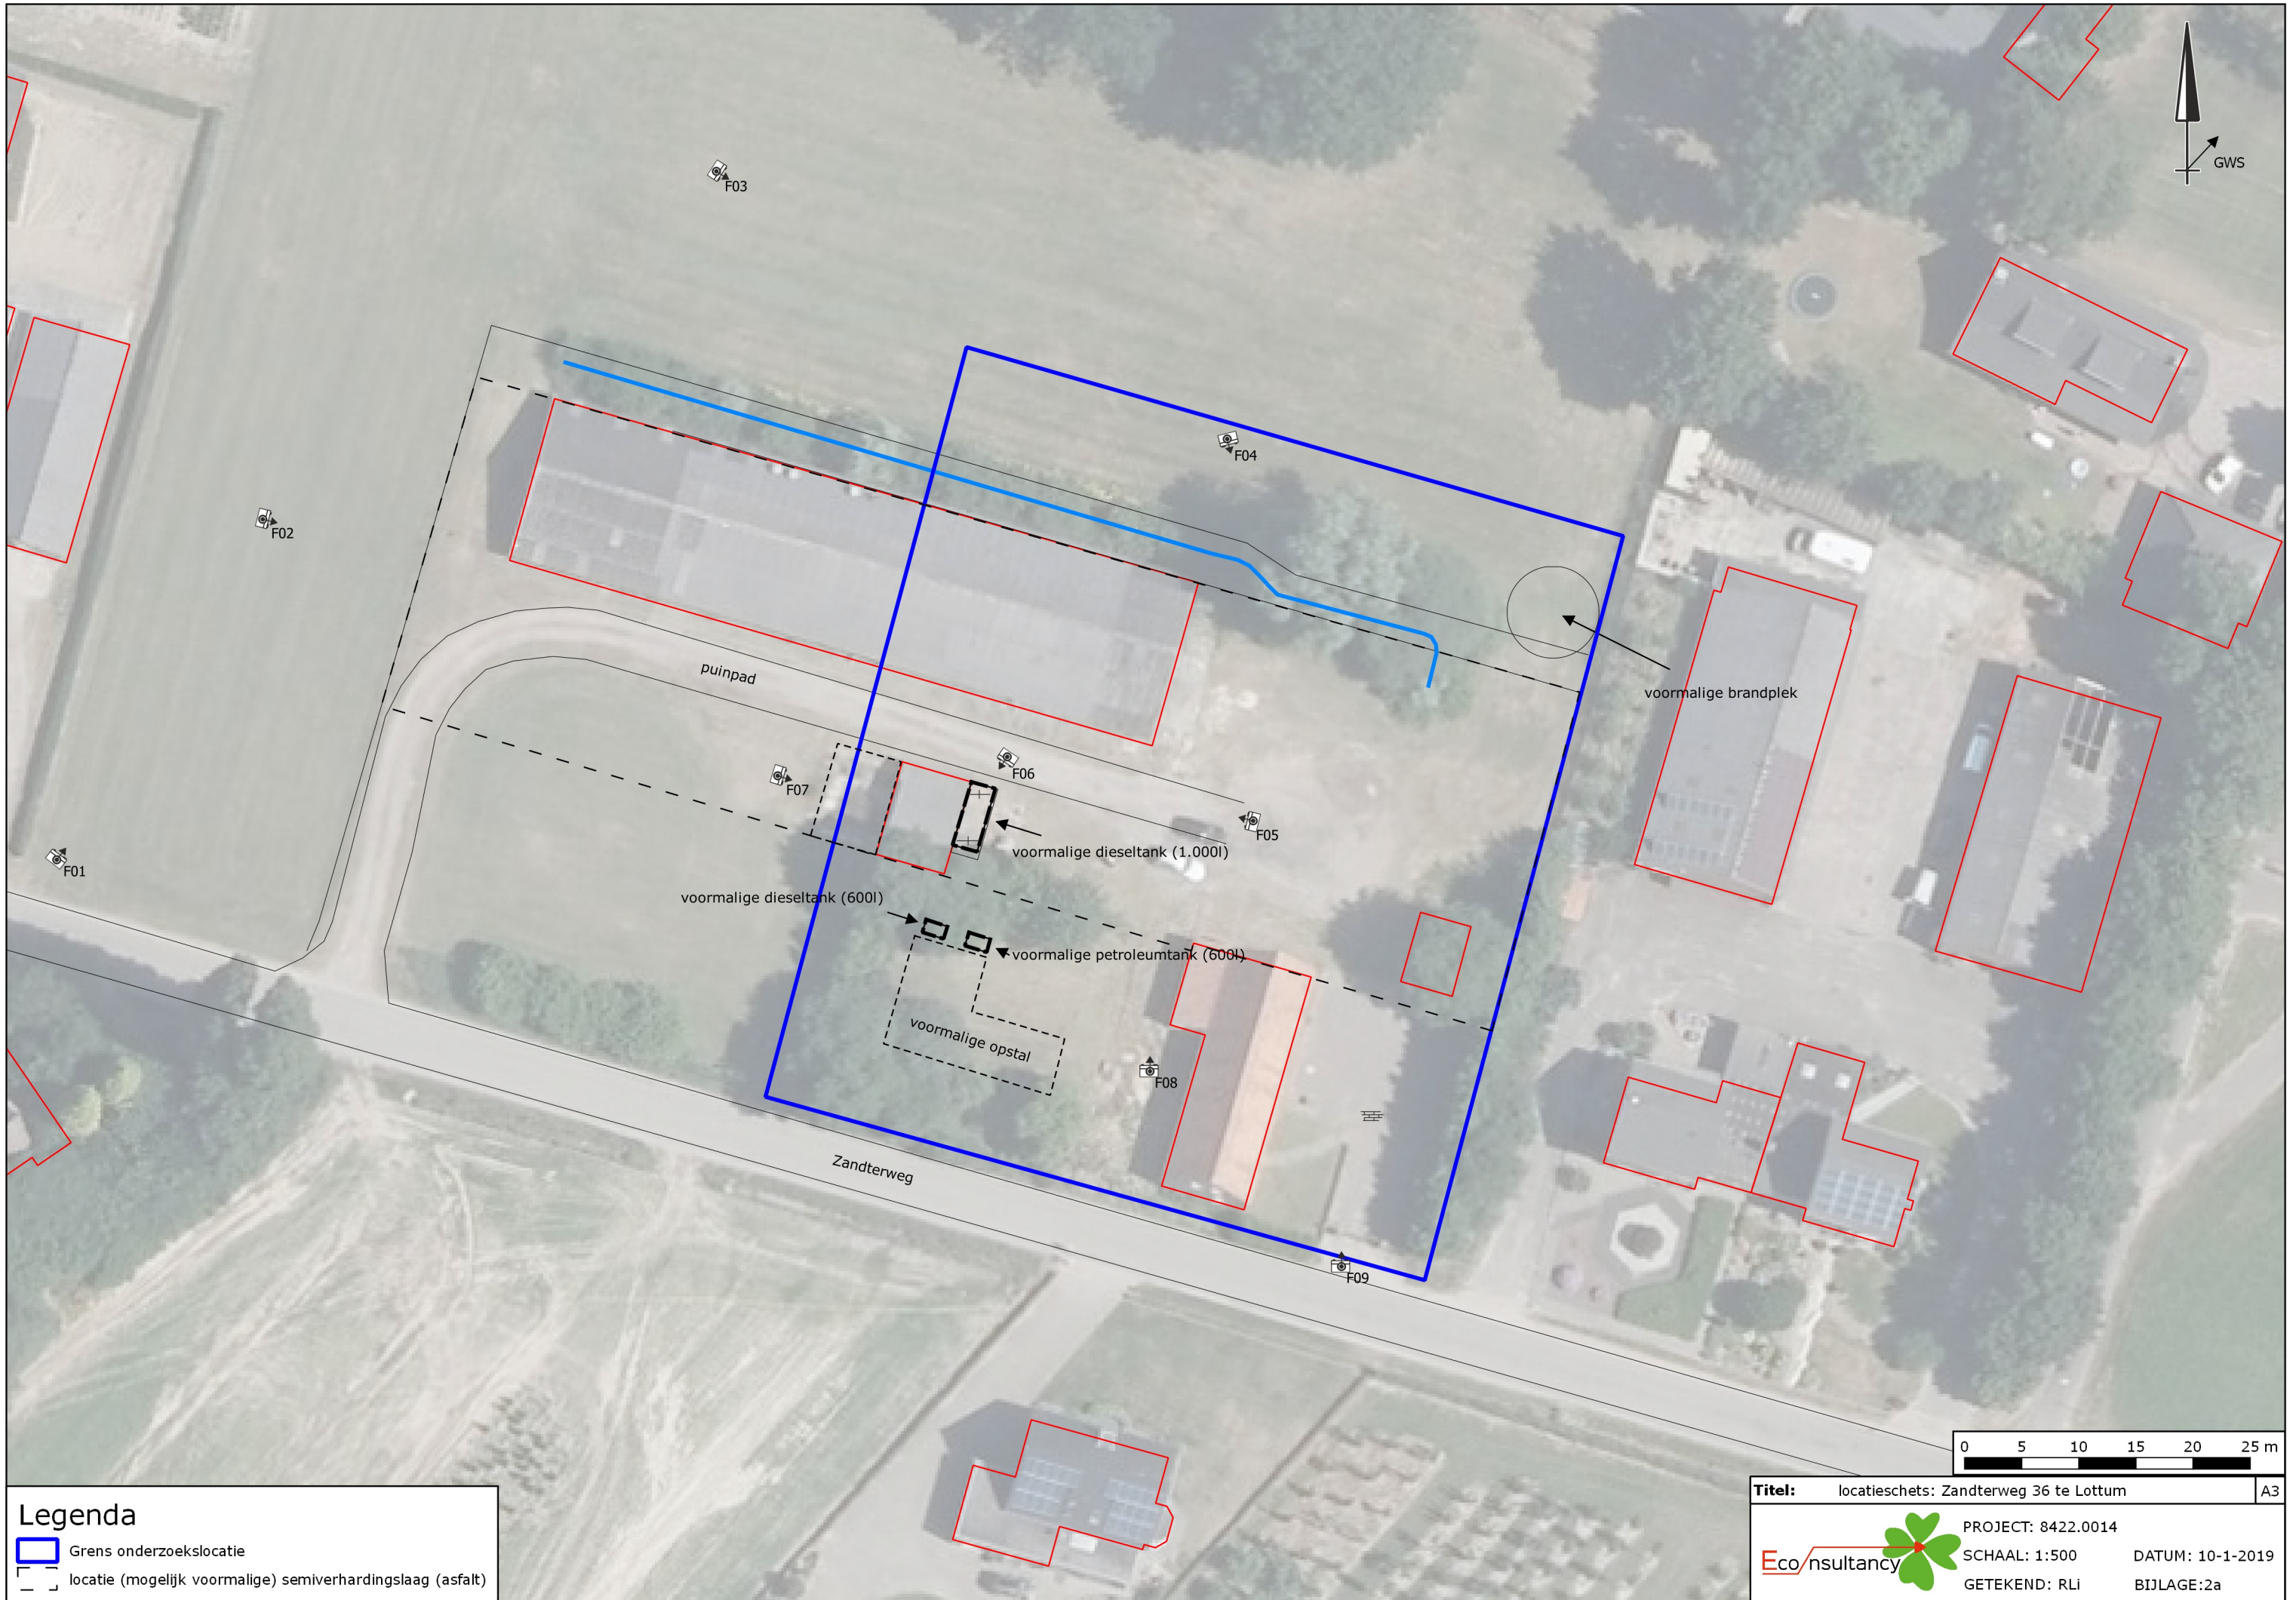
Titel: locatieschets: Zandterweg 36 te Lottum		A3
	PROJECT: 8422.0014	DATUM: 10-1-2019
	SCHAAL: 1:500	BIJLAGE: 2a
	GETEKEND: RLI

- Grens onderzoekslocatie
- locatie (mogelijk voormalige) semiverhardingslaag (asfalt)
