**Asbestinventarisatie
Wasbeeklaan 4, 6 en 37
te Warmond**

Asbestinventarisatie Type B

Rapport
R10.130-THT-A01
16 april 2010
44 pagina's

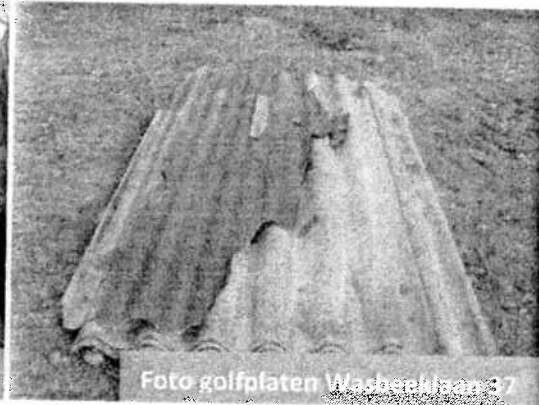
Foto golfplaten Wasbeeklaan 37

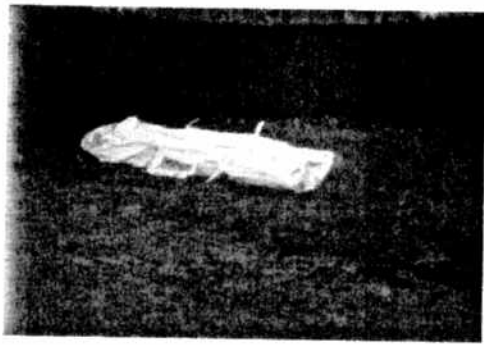
Foto 1 verpakte golfplaten

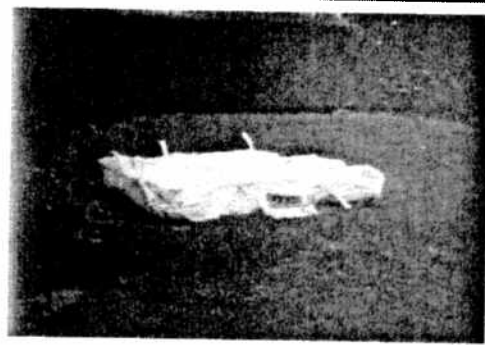
Foto 2 verpakte golfplaten

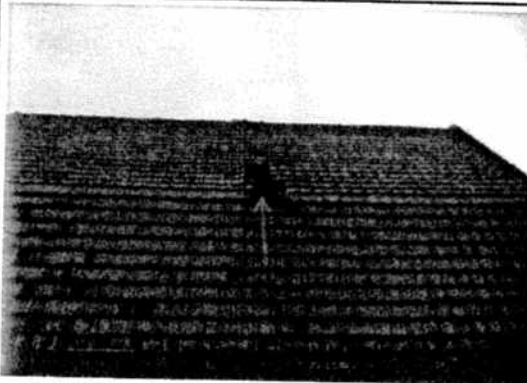
Foto 3 locatie waar ontluchtingskanaal heeft gezeten

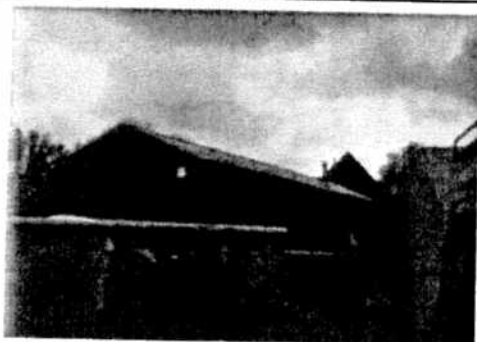
Foto 5 gesaneerd gedeelte dak van schuur achter de woning nr 6

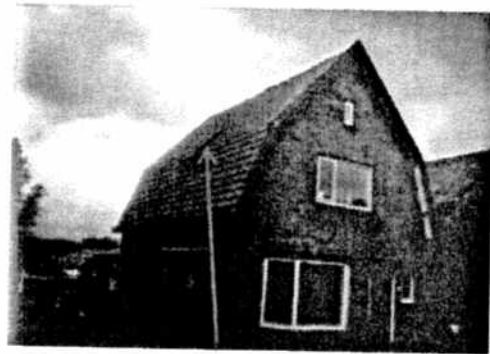
Foto 2 locatie waar ontluchtingskanaal heeft gezeten

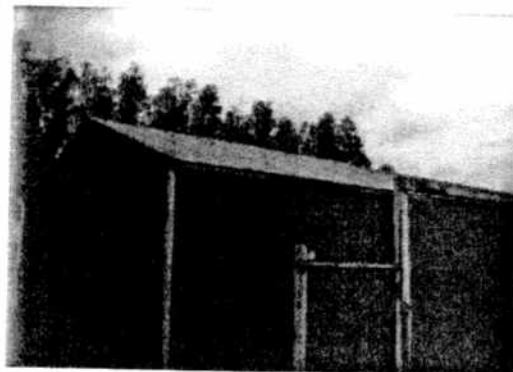
Foto 4 gesaneerd gedeelte dak van schuur achter de woning nr 6

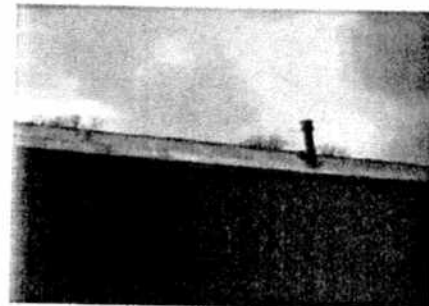
Foto 6 gesaneerd gedeelte dak van schuur achter de woning nr 6

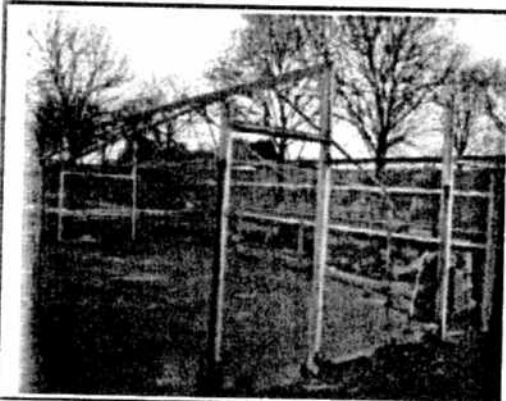
Foto 7 gesaneerde kleine schuur achter woning nr 6
