## Asbestinventarisatie Type-A (Volledig) Rapportage

### De beschoeiingen van de slootkanten in het weiland achter Componistenlaan nr 250 te Voorhout

**Opdrachtgever** : Gemeente Teylingen  
**Gebouw/object** : De beschoeiingen van de slootkanten in het weiland  
**Projectcoördinator** : Dhr. D. Wijnands (SCA-code: 51E-180516-410998)

**Projectnummer** : 16050741 beschoeiing  
**Versie** : 1.0  
**Interne autorisatie** : 30 juni 2016

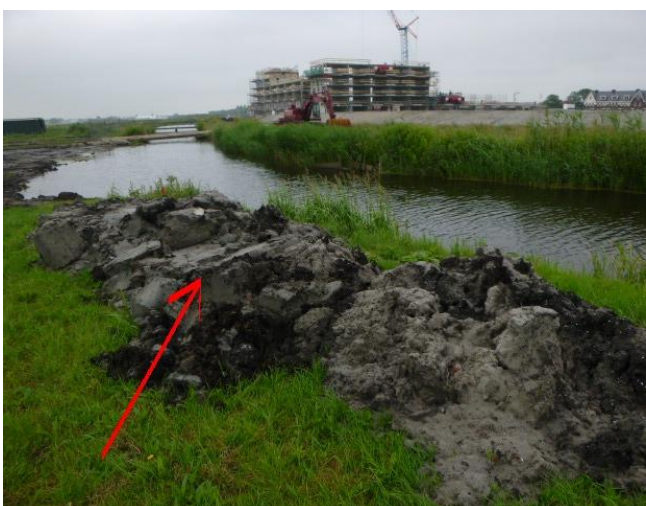
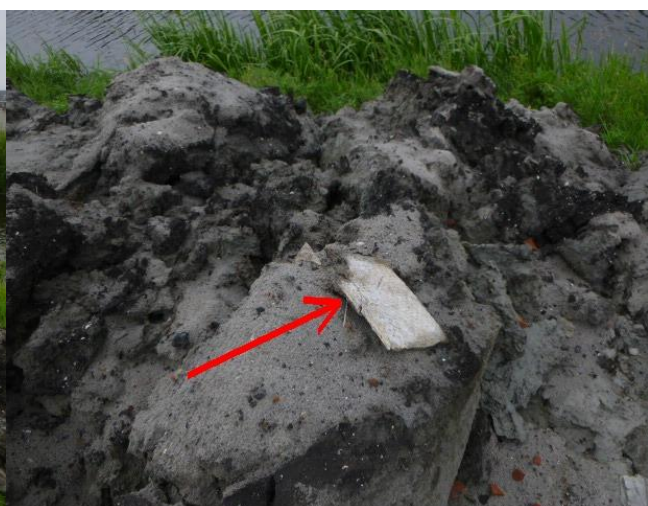
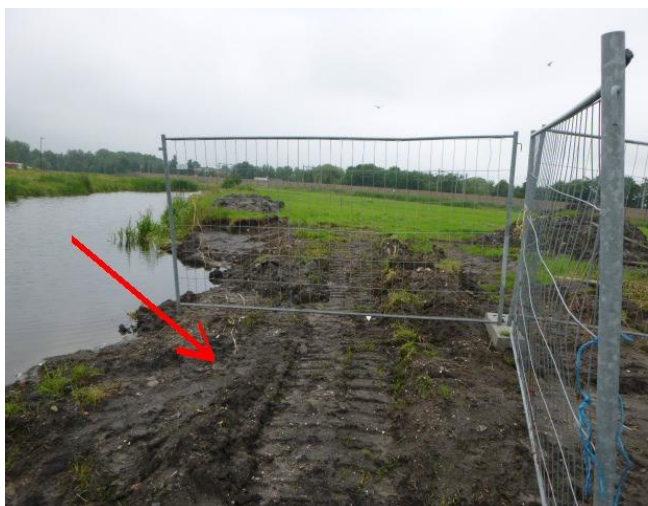
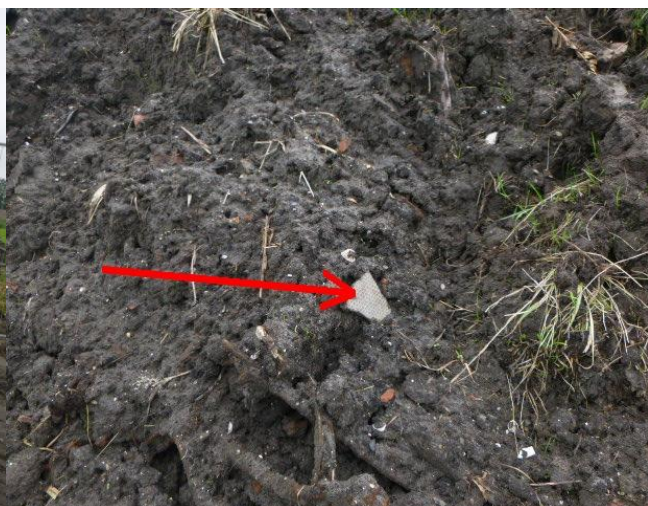
<b>Bron 1 Restanten golfplaat</b>	<b>Materiaal: Cement</b>
certificaat / monster	MM01
locatie	Weiland: op maaiveld
hoeveelheid (±)	500 m <sup>2</sup>
bevestigingsmethode	Los
binding	hechtgebonden
conditie	zwaar beschadigd
verweerd	matig verweerd
bereikbaarheid	matig

<b>Asbest</b>	<b>Percentage</b>
chrysotiel	10-15%
crocidoliet	2-5%

overzichtsfoto

detailfoto

overzichtfoto

risicoklasse	2 buitensanering
aanbevelingen	Geen direct risico, bron verwijderen voorafgaand aan werkzaamheden in het weiland. Tevens adviseren wij u om een nader bodemonderzoek uit te voeren conform NEN 5707 om de omvang van een eventuele verontreiniging in de bodem vast te stellen.
risicobeoordeling	Geen direct risico.
opmerkingen sanering	Op het weiland zijn tussen het puin restanten asbesthoudende golfplaat aangetroffen. Deze restanten liggen over een groot oppervlakte verspreid. Saneren in buitensituatie met best bestaande technieken in risicoklasse 2.

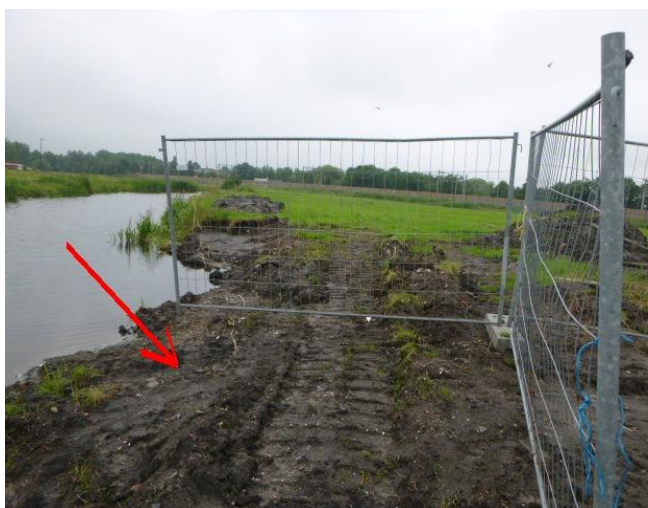
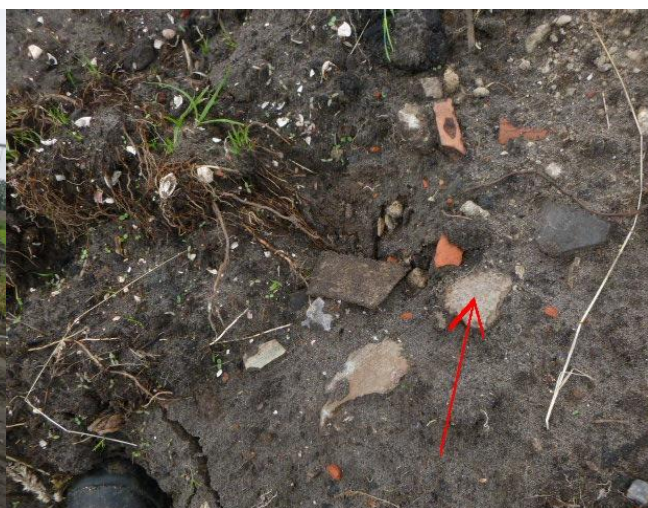
<b>Bron 2 Restanten plaatmateriaal</b>	<b>Materiaal: Cement</b>
certificaat / monster	MM02
locatie	Weiland: op maaiveld
hoeveelheid (±)	500 m <sup>2</sup>
bevestigingsmethode	Los
binding	hechtgebonden
conditie	zwaar beschadigd
verweerd	matig verweerd
bereikbaarheid	matig

<b>Asbest</b>	<b>Percentage</b>
chrysotiel	10-15%

overzichtsfoto

detailfoto

risicoklasse	2 buitensanering
aanbevelingen	Geen direct risico, bron verwijderen voorafgaand aan werkzaamheden in het weiland. Tevens adviseren wij u om een nader bodemonderzoek uit te voeren conform NEN 5707 om de omvang van een eventuele verontreiniging in de bodem vast te stellen.
risicobeoordeling	Geen direct risico.
opmerkingen sanering	Op het weiland en op hopen slijp zijn tussen het puin restanten asbesthoudende plaatmateriaal aangetroffen. Deze restanten liggen over een groot oppervlakte verspreid. Saneren in buitensituatie met best bestaande technieken in risicoklasse 2.

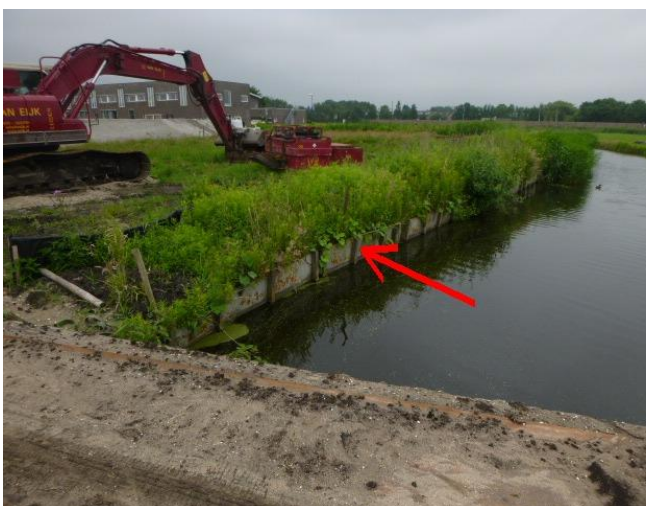
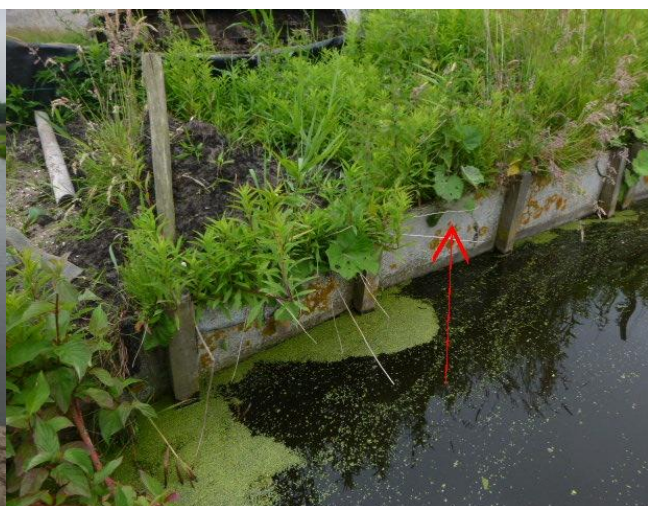
<b>Bron 3 Beschoeiingen</b>	<b>Materiaal: Cement</b>
certificaat / monster	MM03
locatie	Sloot: is sloot
hoeveelheid (±)	25 m <sup>2</sup>
bevestigingsmethode	Geklemd
binding	hechtgebonden
conditie	zwaar beschadigd
verweerd	matig verweerd
bereikbaarheid	slecht

<b>Asbest</b>	<b>Percentage</b>
chrysotiel	10-15%

overzichtsfoto

detailfoto

risicoklasse	2 buitensanering
aanbevelingen	Geen direct risico, bron verwijderen voorafgaand aan werkzaamheden aan de slootkant. Tevens adviseren wij u om een nader bodemonderzoek uit te voeren conform NEN 5707 en NTA 5727 om de omvang van een eventuele verontreiniging in de bodem, waterbodem en baggerspecie vast te stellen.
risicobeoordeling	Geen direct risico.
opmerkingen sanering	In de sloot zijn tegen het weiland asbesthoudende beschoeiingen aangetroffen. Van deze beschoeiingen steekt ca 0,4 m boven het water uit. De beschoeiing zijn gedeeltelijk ingegraven en in de bodem vast gezet. Geadviseerd wordt om ter hoogte van de beschoeiingen de sloot droog te leggen zodat het asbest gesaneerd kan worden. Saneren in buitensituatie met best bestaande technieken in risicoklasse 2.
