Boomadviesbureau
De Groot

VAN WIJNEN PROJECTONTWIKKELING

BUITENPLAATS OUDENWEG

BOMEN EFFECT ANALYSE 2015

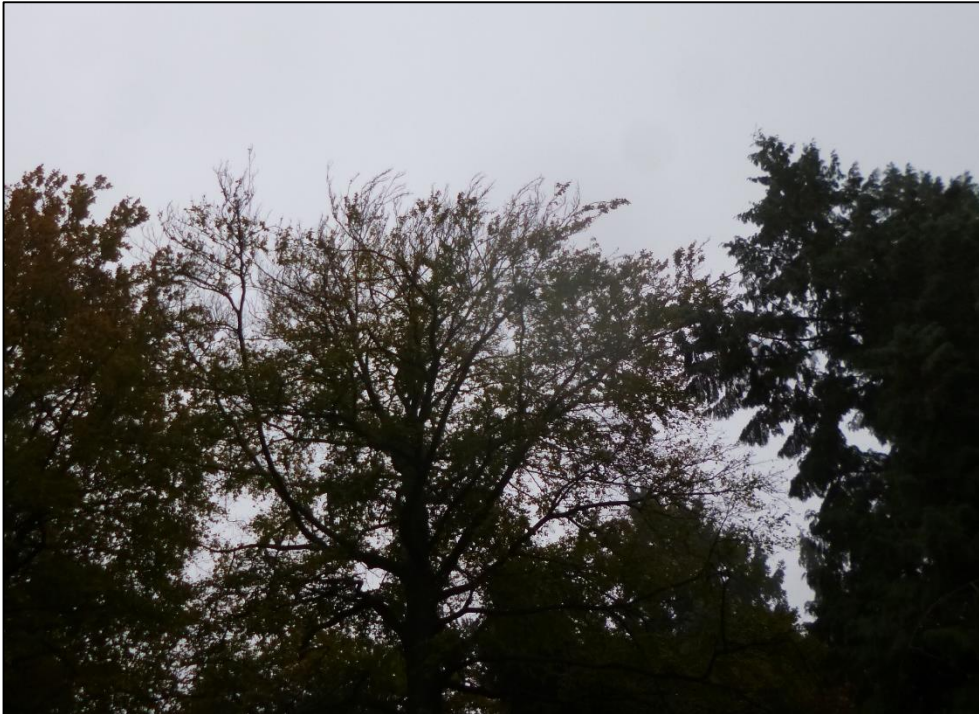
De verminderde conditie van de oudere beuken is vermoedelijk een gevolg van verdroging, waardoor wortelsterfte optreedt. Het Bestemmingsplan Buitengebied Doorn 2011 maakt melding van de verdroging:

Figuur 4 Beuk (boom 165) met een matige conditie

Boomnummers	Advies/randvoorwaarden
4,6,60,68,102,103,163,165,170	Verwijderen (slechte toekomstverwachting)
7	Overwoekerende klimop en afgestorven takken verwijderen
9,10,11,13,15,16,17,18,23,24,25 27,28,32,33,34,35,36,164,168,1 96,205	Verwijderen (Handhavingsadvies onhoudbaar)
20,21,22,26,166,167,171,172 173,174,175,176,188,189,190, 191,194	Verwijderen (Handhavingsadvies negatief)
193	Randvoorwaarden: <ul style="list-style-type: none">• Graafvrije zone: 250 cm uit de stamvoet• Binnen de kwetsbare boomzone (=kroonprojectie + 1.5 m.): handmatig graven
1,2,7,30	Boombescherming : hekwerk (totale lengte circa 60 meter)
37,76,151,153-155,160-162	Boombescherming: hekwerk (totale lengte circa 50 meter)
187,192,193	Boombescherming: hekwerk (totale lengte circa 40 meter)

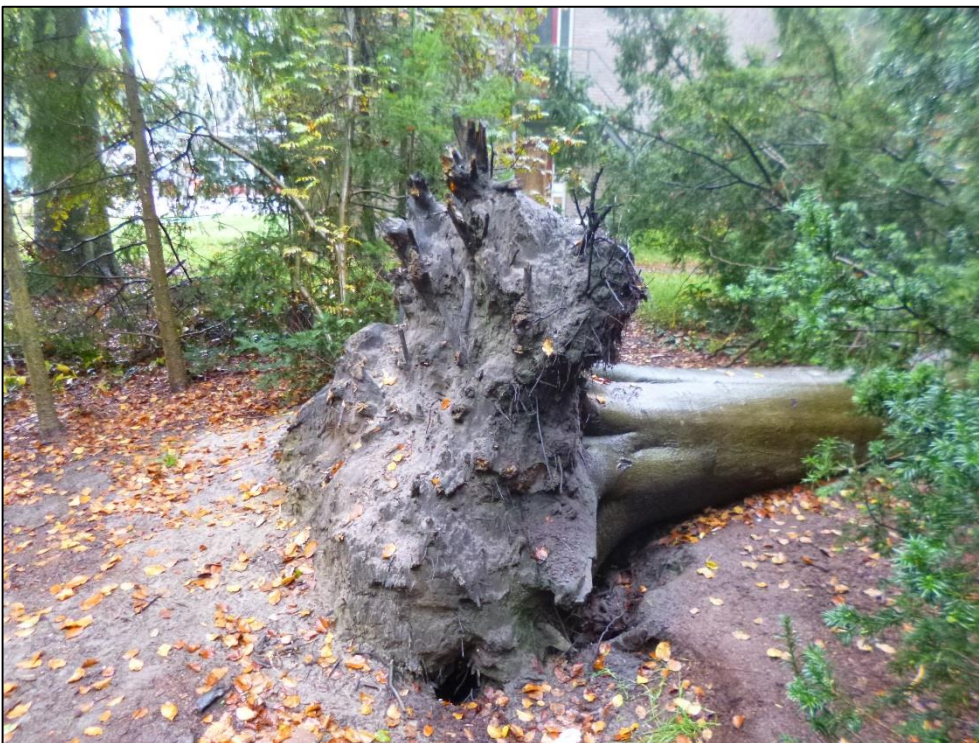
Van de 181 bomen beschikken 9 over een dermate slechte toekomstverwachting dat aanbevolen wordt deze niet te handhaven. De overige bomen hebben grotendeels een goede tot redelijke toekomstverwachting. Een punt van aandacht is de conditie van de met name oudere beuken op het landgoed, die zeer beeldbepalend zijn. Bij een aantal van deze bomen zijn verschijnselen waargenomen die samen hangen met een niet-optimale conditie: transparante kroon, afstervende eindtwijgen, klein blad, geringe scheutlengte van de laatste jaargangen ("kraaienpootjes"). Figuur 4 toont de kroon van een beuk met een matige conditie. In de zomer van 2015 is een beuk met een verminderde conditie omgewaaid als gevolg van wortelrot (figuur 5).

Figuur 5 Boom 163: in de zomer van 2015 bezweken als gevolg van functieverlies worteling

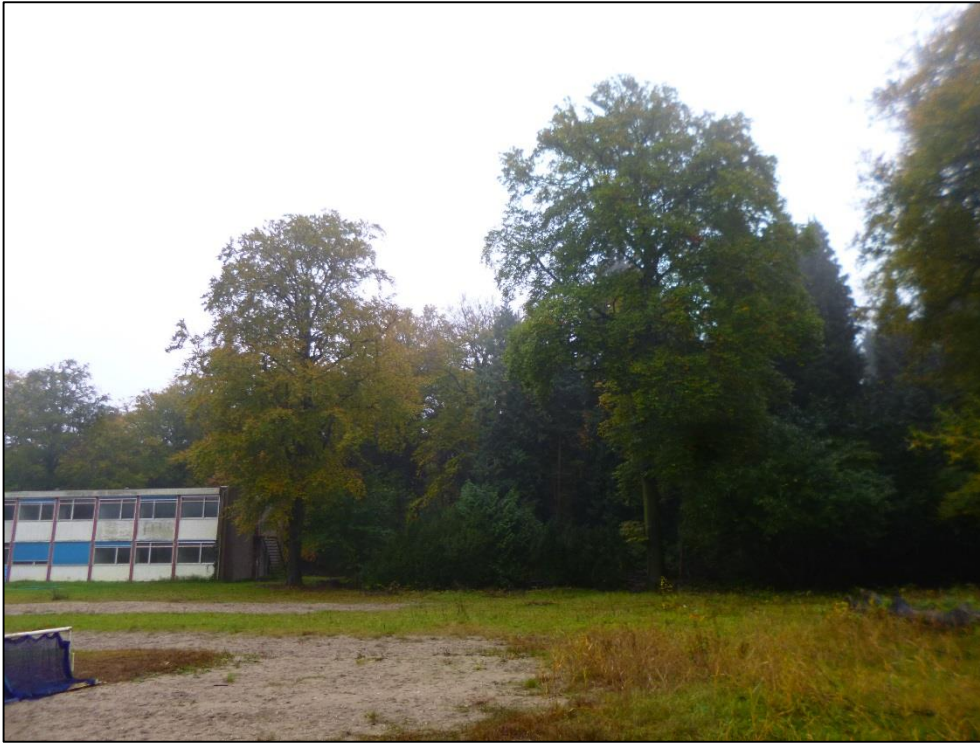
De boom (*Fagus sylvatica*) beschikt over een matige conditie (transparante kroon) (figuur 6). Op de stam zijn puntsgewijze bastafwijkingen zichtbaar. De wortelaanzetten zijn grotendeel slecht ontwikkeld, behalve één aanzet. Hiervan is de diktegroei al enige tijd geleden gestagneerd, getuige de aanwezigheid van een dikke moslaag (figuur 7). Deze symptomen wijzen op een aantasting van het wortelsysteem. De naburige boom (op een afstand van 9 meter), een beuk van vergelijkbare afmetingen, is in de zomer van 2015 omgewaaid. Nadere inspectie van deze boom laat een gevorderde wortelrot zien. De waargenomen verschijnselen gecombineerd met het gegeven van de onlangs omgewaaide boom én de vermoedelijke oorzaak van de conditie-vermindering van de oudere beuken op het landgoed (verdroging, paragraaf 2.3) doen vrezen dat de nu nog matige conditie van deze boom snel zal verslechteren. Verder zijn er meerdere projectinvloeden, waarbij graafwerkzaamheden binnen de kroonprojectie van deze boom onvermijdelijk zijn. De hierdoor veroorzaakte wortelschade zal een negatieve invloed hebben op de conditie. Tenslotte wordt de gevaarzetting van de boom door de aanleg van de boswoning aan de zuidoostzijde ervan verhoogd. De wind uit noordwestelijke richting heeft het meeste vat op de boom.

Figuur 6 Matige conditie van boom 194 (links) en redelijke conditie van boom 192 (rechts)

Alles overwegend is het af te raden deze boom bij uitvoering van de voorgenomen inrichting te handhaven. Het (vermoedelijk voor een beperkte tijd) handhaven van de boom weegt niet op tegen het risico van windworp.

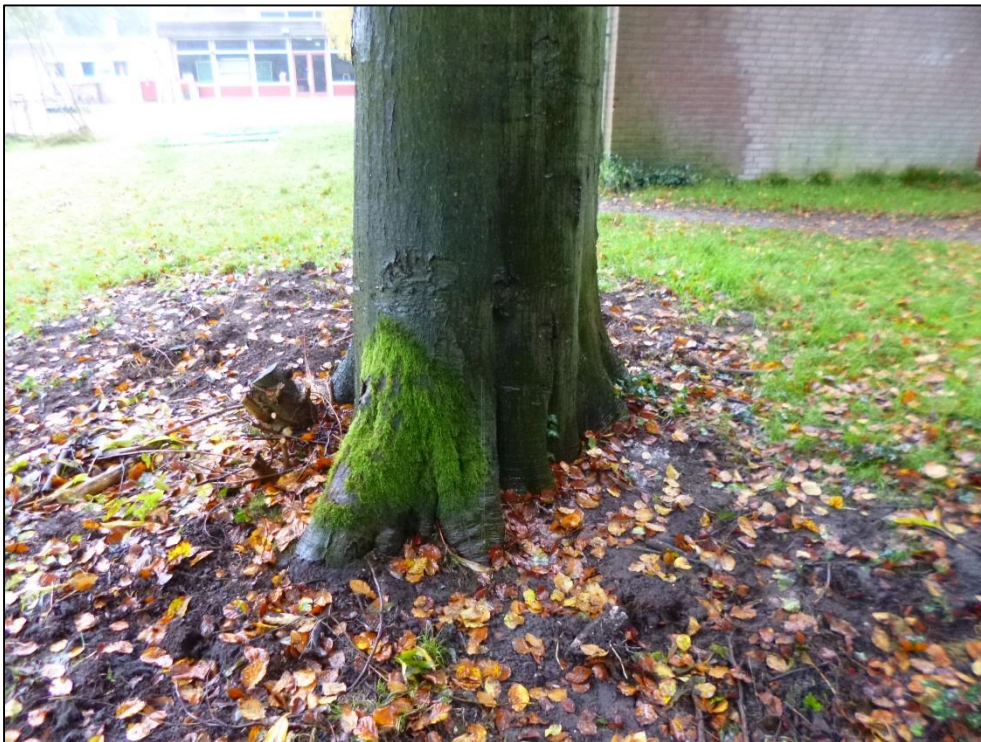
Figuur 7 Stagnatie van de diktegroei van de wortelaanzetten

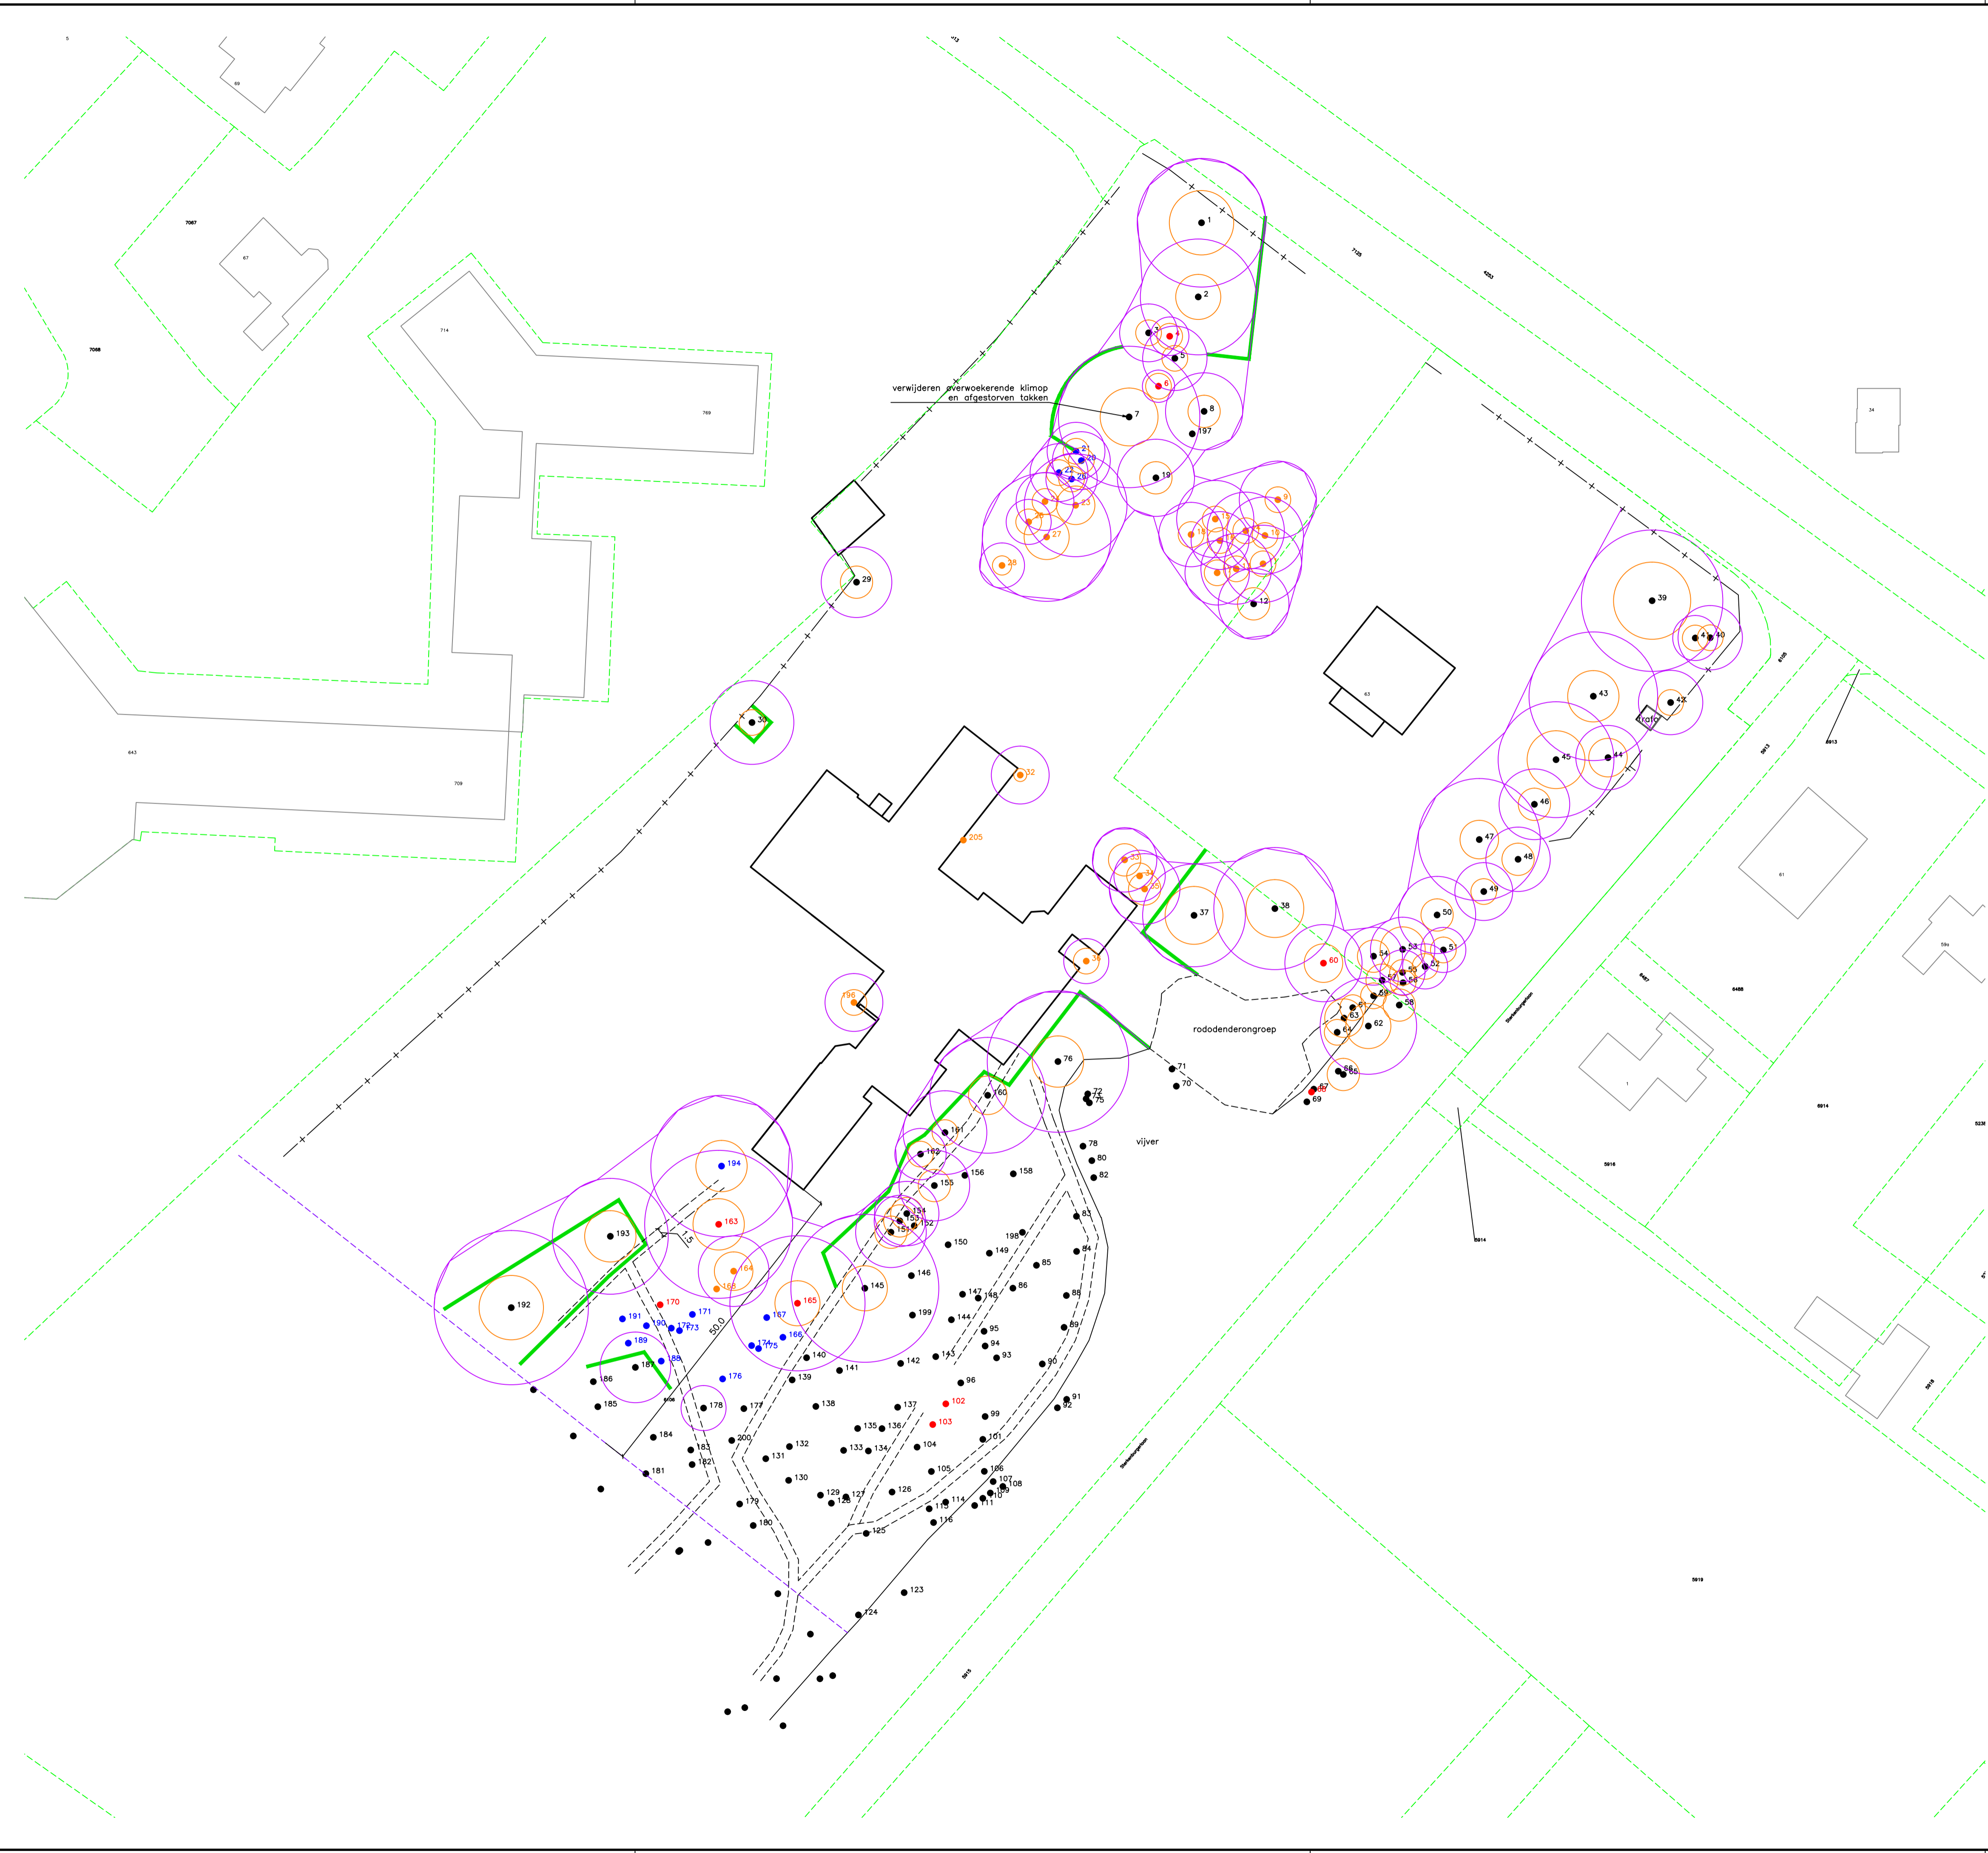
BIJLAGE 4 BEA-OVERZICHTSTEKENING

Het betreft de bomen die de bosrand vormen aan de zuidoostzijde van het te slopen schoolgebouw. Deze bomen dienen tijdens de sloopwerkzaamheden beschermd te worden. De beschermde boomzone beslaat, waar mogelijk, het oppervlakte van de kroonprojectie, maar minimaal de graafvrije zone rondom de stamvoet. De grens van het beschermde boomgebied is aangegeven op de BEA-overzichtstekening (bijlage 4).

Bij deze bomen dient een beschermd boomgebied aangegeven te worden. De grenzen hiervan worden weergegeven op de BEA-overzichtstekening in bijlage 4.

1. De te verwijderen bomen als gevolg van een slechte toekomstverwachting (waaronder afgestorven bomen).
2. De boom waarbij onderhoudsmaatregelen noodzakelijk zijn (klimop en afgestorven takken verwijderen).
3. De bomen met een onhoudbaar handhavingsadvies.
4. De bomen met een negatief handhavingsadvies.
5. De randvoorwaarden: graafvrije zones rondom de stamvoet.
6. De locaties van de aanbevolen boombescherming.
