# Boom Effect Analyse en ecologische beoordeling plan Oldenhuis Groenlo

Opdrachtgever: Koopmans Projecten B.V.  
Postbus 461  
7500 AL Enschede

Datum: 15 juli 2019

Uitvoering: Foreest Groen Consult  
Van Pallandtlaan 10  
6998 AW Laag-Keppel  
T 0314 642221  
E-mail [info@foreestgroenconsult.nl](mailto:info@foreestgroenconsult.nl)  
[Http://www.foreestgroenconsult.nl](http://www.foreestgroenconsult.nl)

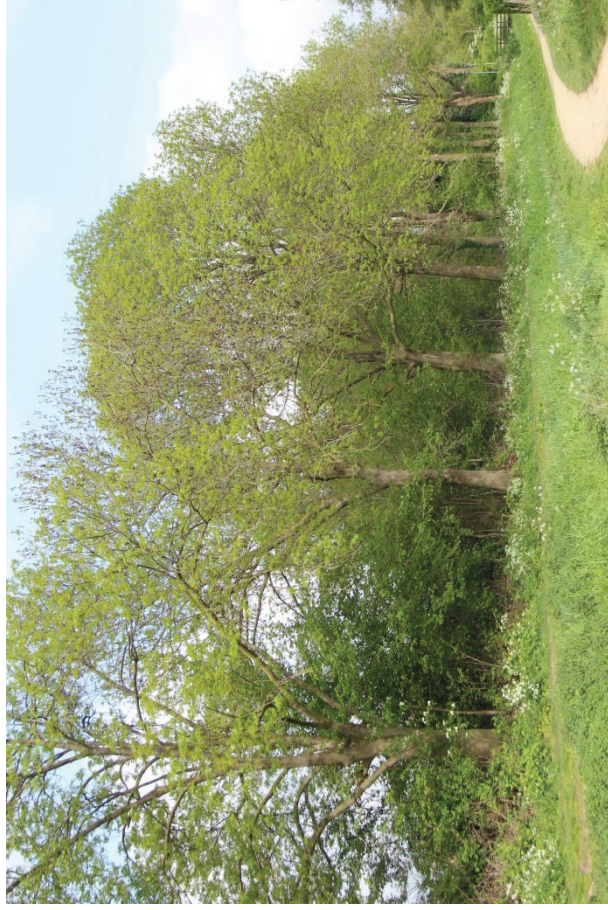
Foto 1: houtwal aan de noordzijde met de rij gewone essen

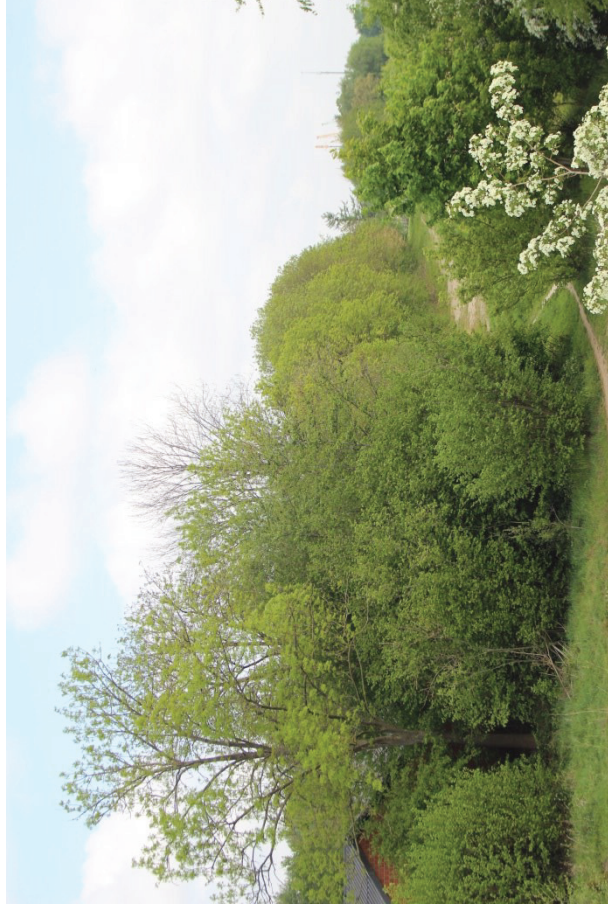
Foto 2: houtwal aan zuidzijde met de rij gewone essen

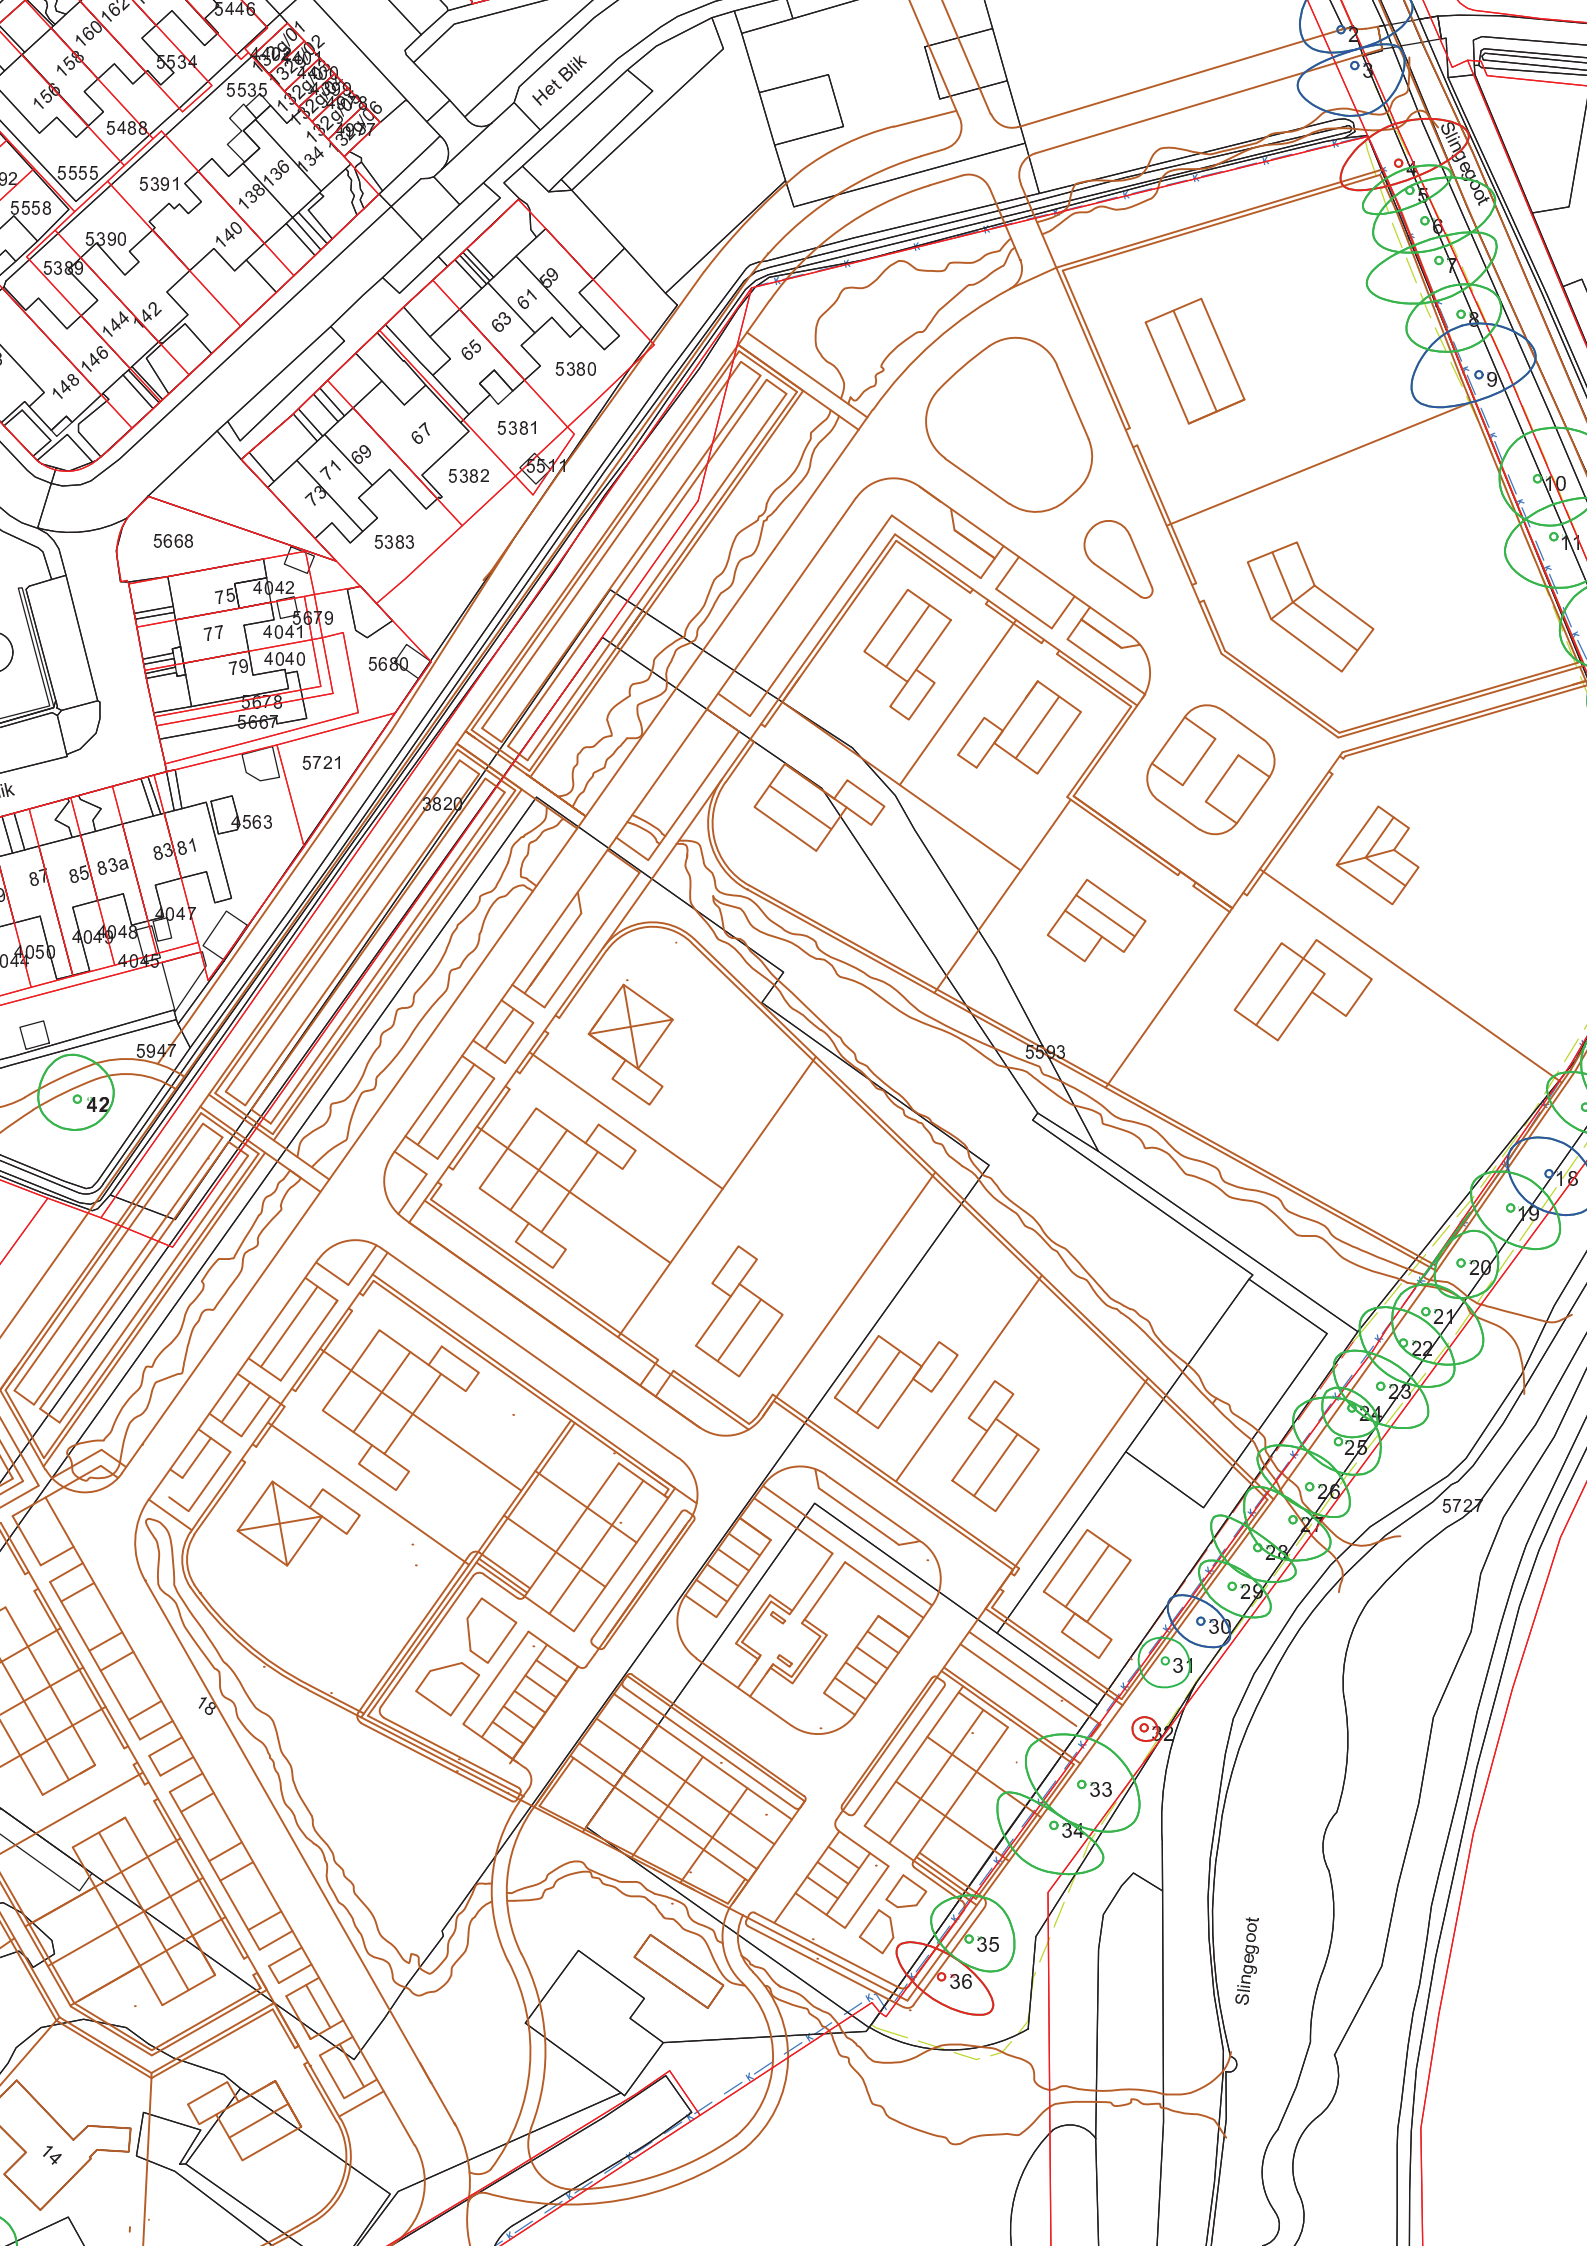
Van de 36 bomen in de houtwal, hebben 33 stuks bij gelijk blijvende omstandigheden, een resterende levensverwachting van 15 jaar of langer. Drie bomen hebben een levensverwachting van circa 5 jaar en zes stuks van ongeveer 10 jaar. In de loop der jaren zal naar verwachting hier en daar een exemplaar uitvallen, maar tweederde heeft een restlevensverwachting van 15 jaar of langer.

De overige zes bomen die verspreid staan over de locatie, hebben een resterende levensverwachting van 15 jaar of langer.

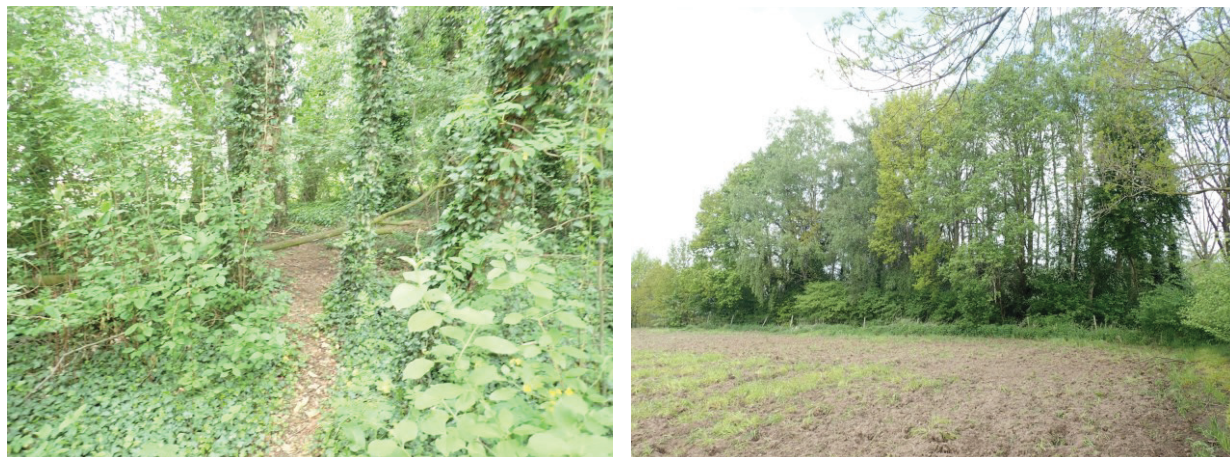
Het betreft hier een dicht begroeid bosje van vooral zwarte enkele en grauwe els met enkele zomereiken en berken. De Zomereik staat vooral aan de zuidelijke rand. In een aantal bomen zijn spechtenholen aanwezig. Aan de noordzijde wordt het bos begrensd door een stuikenrand die overgaat in ruwgras en vervolgens aansluit bij een fietspad. Aan de Oostzijde ontbreekt de stuikenrand en sluit het bos aan op een grasberm en vervolgens een fiets/voetpad. Aan de zuidzijde vormt een diepe greppel de grens. De boomkronen hangen ver over deze greppel heen. De greppel zelf is niet watervoerend. Een de westzijde van het bosje ligt een voetbalveldje. Ook hier is de grens abrupt.

De ondergroei wordt gedomineerd door klimop. Tussen de klimop zijn plaatselijk stinzeplanten zoals krokus en boshyacinth aanwezig. Soorten die in het bosje zijn aangetroffen zijn: aalbes, kruisbes, vogelkers, lijsterbes, hazelaar, gewone es, taxus, kleeftkruid, zevenblad, gewone hennepnetel hondsdrif.

Foto 3: links, intern beeld van het bosje met een olifantenpaadje, foto 4 rechts, oostelijke bosrand.

Het bosje aan de noordzijde is ecologisch gezien op dit moment een eenheid. In de plannen wordt voorzien dat hier een voet of fietspad door heen gelegd wordt. Hierbij ontstaat vooral schade in de zuidelijke rand van het bosje. De eenheid in het bosje raakt verstoord en de kans is reëel dat het bosje binnen enkele jaren niet meer functioneert. Geadviseerd wordt om dit fiets/voetpad niet door het bosje aan te leggen. Publiek heeft op dit moment al een soort van olifantenpaadje in dit bosje gemaakt en kan dit bosje ook nu al 'beleven'. Bovendien ligt er al een goede verbinding aan de noordzijde van het bosje. De aanleg zou dit bosje onherstelbaar aantasten.

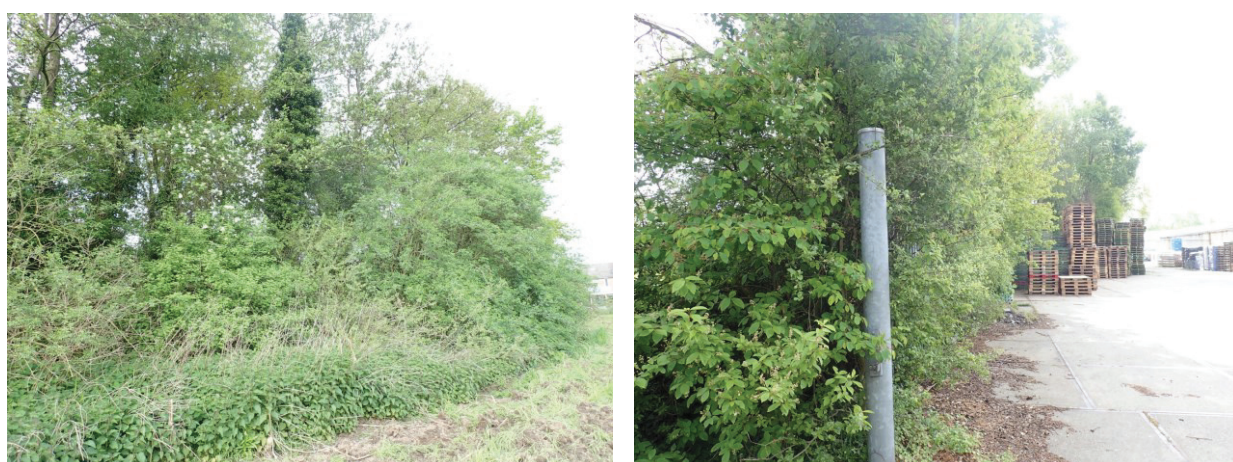
Dit betreft een opgaande houtsingel van zwarte els aangevuld met zomereik en bergesdoorn. De singel loopt in zuidelijke richting uit in een zeer smalle deels gebroeide berm langs het hekwerk. Deze rans sluit weer aan op de brede bomensingel aan de oost en de zuidrand van het gebied. Onder de bomen is een struikenlaag ontwikkeld van vlier, vogelkers, sleedoorn, Gelderse roos, boswilg en lijsterbes. Daarnaast is aan de oostzijde een ruigte aanwezig met hop, en brandnetel. Deze ruigte gaat over in de akker.

Foto 5: links, noordzijde van de singel met de door brandnetel gedomineerde kruiden laag, foto 4 rechts, de westzijde van de singel een abrupte overgang naar het verharde industrieterrein.

De singel is in de basis interessant maar ligt compleet op de verkeerde plek. Alleen door een grootschalige aanpassing van het stedenbouwkundige plan zou deze singel kunnen worden opgenomen. De grote hoeveelheid brandnetels wijst op een sterk verstoorde bodem. Dit zal vele jaren vergen om deze bodem dusdanig tot 'rust' te brengen zodat de dominantie van de brandnetel wordt doorbroken. Hierdoor is de ecologische waarde beperkt. Geadviseerd wordt om deze singel niet te handhaven.

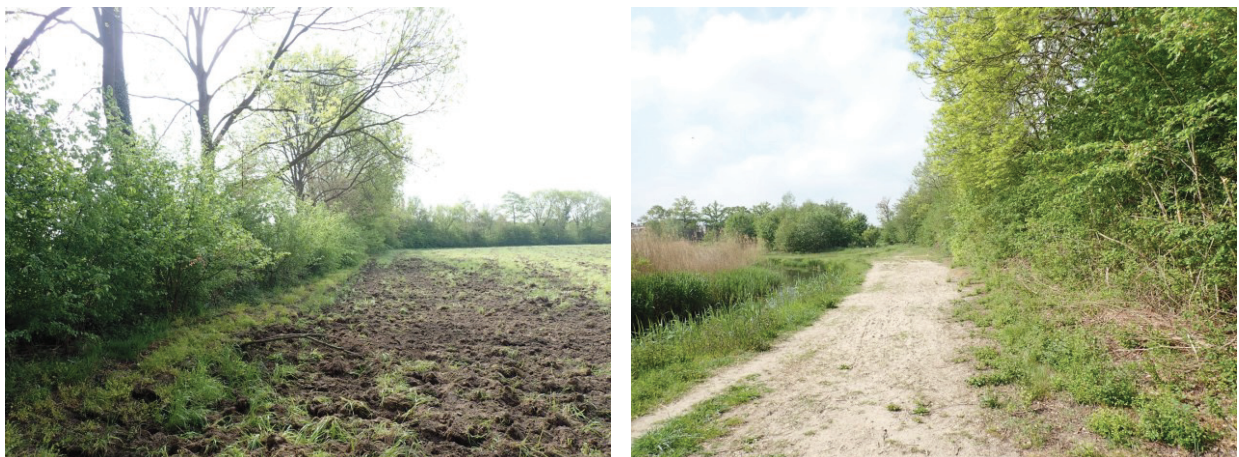
Deze brede landschappelijke beplanting ligt ongeveer 50 cm boven het omringende maaiveld. Waarschijnlijk is de wal gelijk met het industriegebied aangelegd. Ter hoogte van de industriële bebouwing is het maaiveld van de houtwal en het industriegebied namelijk gelijk. De akker die als reserve industriegebied heeft gediend ligt nog op het oude, lage niveau.

De beplanting wordt gevormd door gewone es aangevuld met enkele elzen en een door veldesdoorn gedomineerde onder begroeiing. In de oeverbegroeiing worden naast de veldiep soorten aangetroffen als hazelaar, rode kornoelje, tweestijlige meidoorn, sleedoorn, hondsroos en veldesdoorn.

In de kruiden laag zijn soorten als klimop, gewone hennepnetel, grote brandnetel, fluitenkruid, kleeftkruid aanwezig. De kruidenrijke rand loopt aan de zijde van het wandel/fietspad (buitenzijde) over in een kruidenrijke grazige vegetatie op schrale zandgrond.

Foto 7: links, noordzijde van de singel aan de zijde van de akker, foto 4 rechts, de zuidzijde van de singel met de overgang naar het schrale zand gebied.

Deze singel is ecologisch weinig waardevol. Alleen het verschil in hoogte maakt deze singel nog enigszins van waarde in combinatie met de schrale omstandigheden. In de nieuwe plannen worden echter opnieuw hoogte verschillen aangebracht. Als hierbij de bodem niet wordt verrijkt dan ontstaan weer nieuwe schrale plekken met hoogte verschillen. Daarnaast is in deze singel de invasieve Canadese guldenroede aanwezig. Voorkomen moet worden dat deze plant de grond in de nieuwe groengebieden besmet. Dit gebeurt via wortelstokken. Zorgvuldig afgraven van deze locaties met guldenroede kan dit voorkomen.

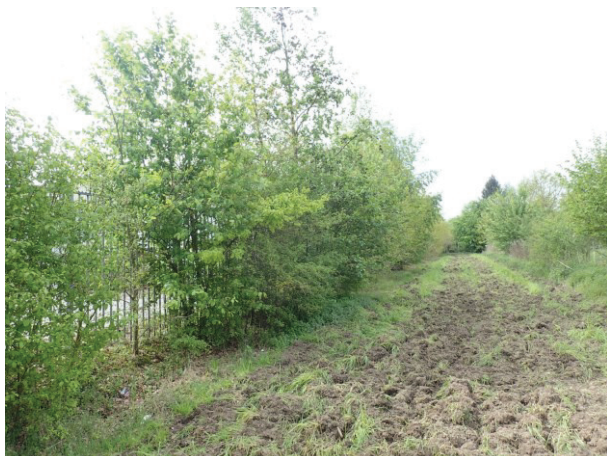
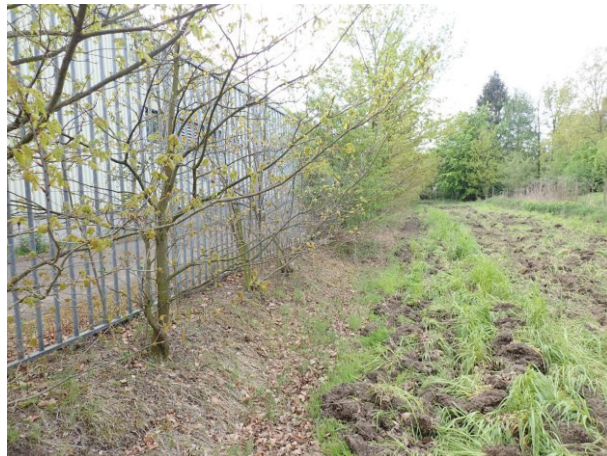
Langs de noordrand van het fabrieksterrein is langs de afrastering aan de buitenzijde een 1 meter brede beplantingsrand aanwezig. Hier staan zomereik, ruwe berk met daar tussen hondsroos, vlier, vogelkers sleedoorn en kardinaalsmuts. Onder deze heesters en bomen is een kruidenrijke vegetatie aanwezig met Canadese guldenroede (invasief) heermoes, knoppig helmkruid en hondsdrif.

De basis van de beplanting is slechts 1 meter breed maar de kroonbedekking is ca 4-5 meter breed. De beplanting is ijl en niet gesloten.

Foto 7 en 8, de smalle singel. De rechterfoto toont het talud.

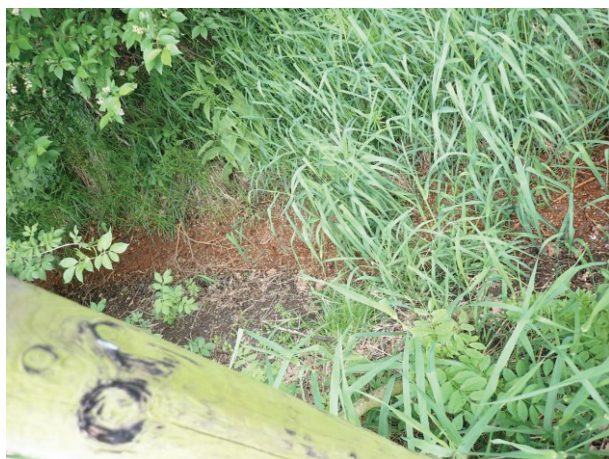
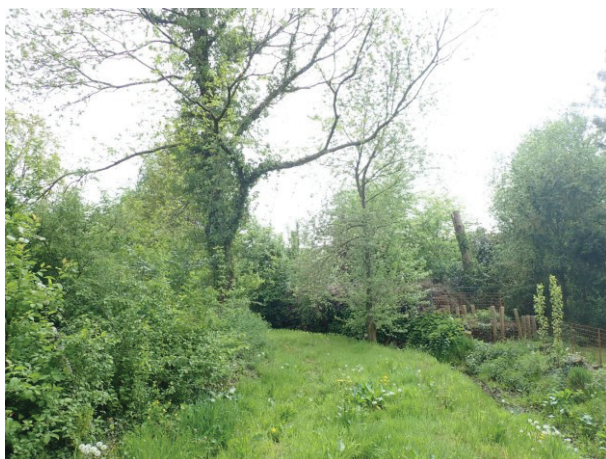
Aan de noordzijde van het plangebied ligt een watergang droge greppel. Deels is deze sloot vrijwel dicht en op andere plekken is deze weer open. Als de watergang niet is overgroeid is deze rijk begroeid met grassen en daartussen kruiden als boterbloem en smeerwortel. De oevers zijn stijl. De watergang is vooral functioneel ingericht.

Foto 9: links, droge greppel bij het bosje aan de noordrand van het gebied, foto 10 rechts, de watervoerende sloot nabij het Blik.

De watergang zoals deze er nu ligt is van weinig. Ecologisch belang. In de plannen wordt voorzien dat de watergang wordt verlegd en natuur technisch wordt vergraven. Dit biedt ecologisch gezien meer voordelen dan het handhaven van de bestaande droge en deels watervoerende sloot.

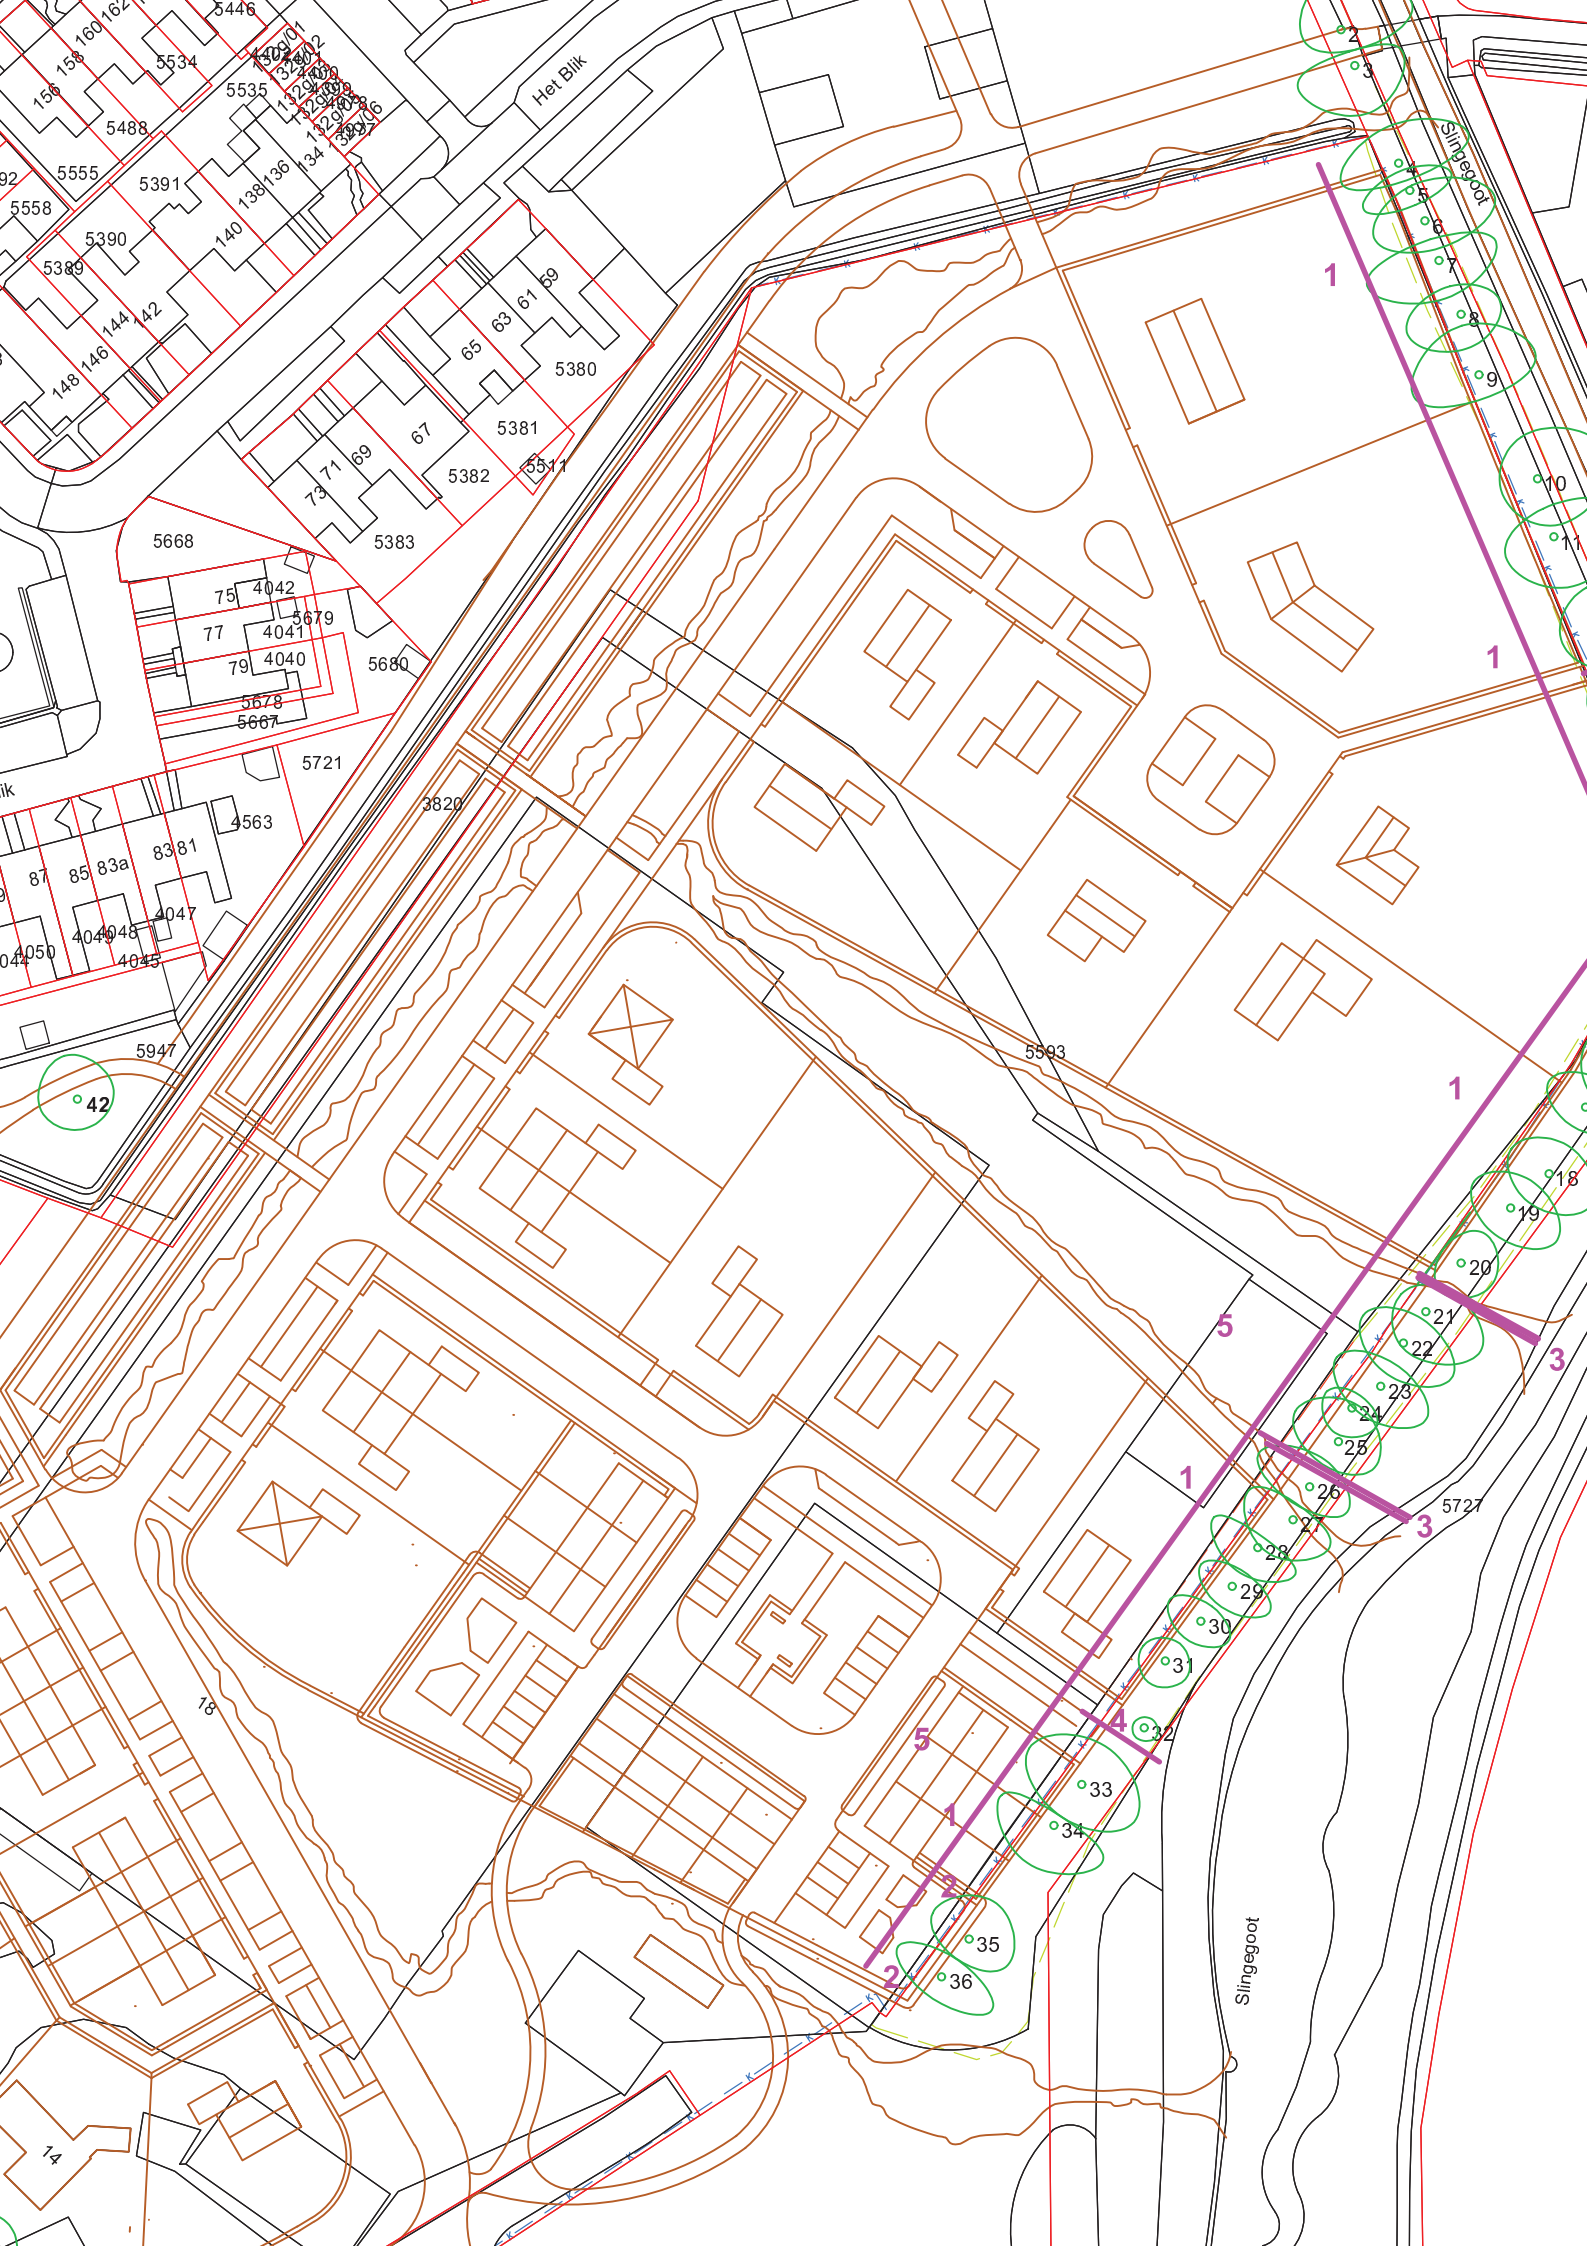
Onder veel kroonprojecties van de bomen in de houtwal zijn tuinen gepland. Dit is gepland op 3 tot 5 meter van de stamvoeten. De kronen bevinden zich tot meer dan 8 meter vanaf de stamvoeten.

Hierdoor ontstaat ophoping van bladeren nabij de essen, wat teveel is om te verteren waardoor zuren de bodem in sijpelen. De verzuring zorgt voor afsterving van wortels en maakt de positie van houtparasitaire schimmels sterker waardoor de bomen kwetsbaar worden voor achteruitgang in conditie en aantasting door schimmels.

Een duurzame groene structuur is te realiseren wanneer aanwonenden het groen niet als last, maar als lust ervaren. Houd daarom voldoende afstand tussen de tuinen en de houtwal.

Heggen groeien niet onder de kroonprojecties van de essen. Dit heeft met schaduw en gebrek aan vocht en voedsel te maken door de bomen. Geadviseerd wordt om of af te zien van de aanleg van een heg of de heggen aan te planten op minimaal 2 meter buiten de kroonprojectie van de bomen.

Er zijn twee doorsteken getekend van de waterloop door de houtwal heen, richting de groenstrook in de wijk. Geadviseerd wordt zo min mogelijk in te grijpen in de groeiplaatsen van de bomen. Voorkom graafschade of verandering van de vochthuishouding in de groeiplaatsen. Geadviseerd wordt de doorsteek te realiseren door middel van het gestuurd boren of persen van duikers. Daarmee ontstaat zo min mogelijk schade aan het wortelstelsel.

Geadviseerd wordt de duiker tussen boom 25 en 26 aan te leggen in plaats van tussen boom 26 en 27. Hiertussen is meer dan 6 meter ruimte. Tussen de bomen 26 en 27 bevindt

zich minder dan 4 meter ruimte. Graven tussen de bomen 26 en 27 leidt zeker tot schade in het wortelstelsel.

Op twee plaatsen komt er een pad over de houtwal, vanuit de nieuwe woonwijk naar het buitengebied. Dit pad komt te liggen tussen boom 12 en 13 én boom 32 en 33. Voorkom schade aan kroon en wortels door snoei en verdichting of graven. Voer dit pad daarom uit op een manier waarbij niet gegraven hoeft te worden of opgehoogd of verdichting optreedt. Bijvoorbeeld door het pad niet te verharren. Een andere optie is het pad slechts te bestrooien met een vocht en zuurstof doorlatende materiaal.

Bij sloop van de loodsen ter hoogte van boom 22 t/m 29 en 32 t/m 36, is zorgvuldig werken vereist. Om boomschades te voorkomen, moeten de loodsen van binnenuit, vanaf de westzijde voorzichtig gesloopt worden, zonder schade aan te brengen aan de groeiplaatsen en bomen.
